ANÁLISE DE ESTABILIDADE DE BARRAGEM ZONEADA – ESTUDO DE CASO

Juliano Possamai Della (1), Adailton Antonio dos Santos (2);

UNESC – Universidade do Extremo Sul Catarinense
(1) julianodella@hotmail.com (2) adailtongeo@msn.com

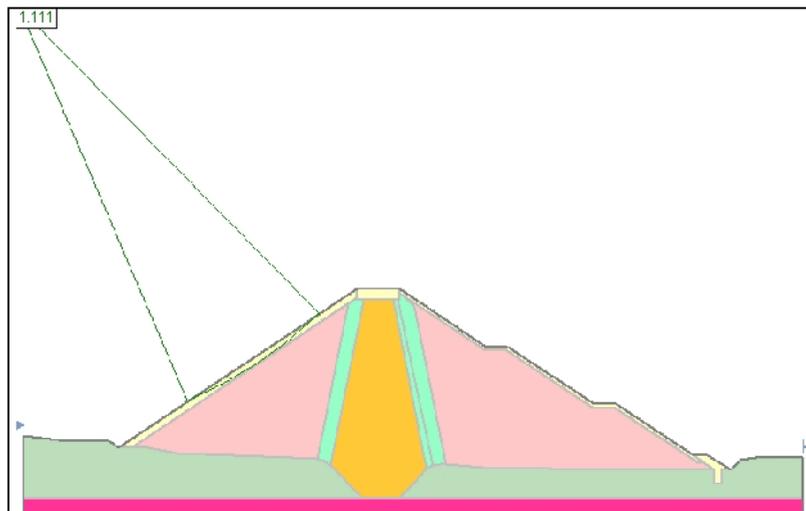
Figura 4 – Talude de montante: FS_{\min} de 1,111

Os valores de FS_{\min} são menores que os valores de FS_{\min} especificados pelo CBGB. Observa-se que as superfícies de ruptura são superficiais, no entanto, temos que trabalhar com valores que atendam aos citados anteriormente. Logo, uma das opções analisadas para deixar os fatores de segurança dos taludes de montante e de jusante, dentro das faixas especificadas pelo CBGB, foi à suavização da inclinação dos referidos taludes, cujos resultados da análise de estabilidade estão apresentados na Tabela 4.

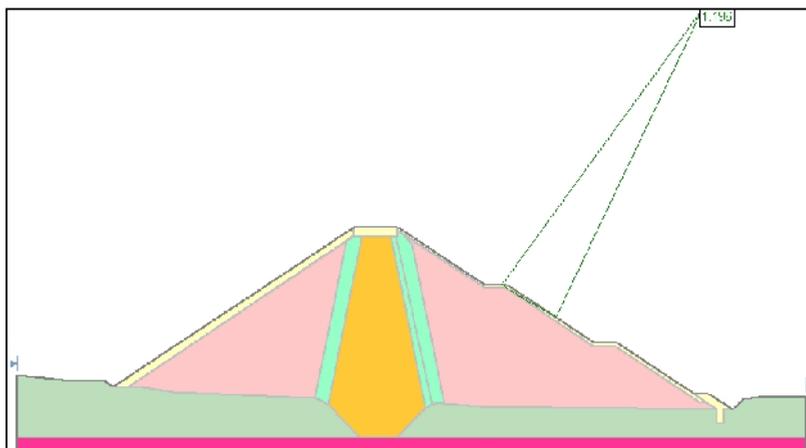
Figura 5 – Talude de jusante: FS_{\min} de 1,196

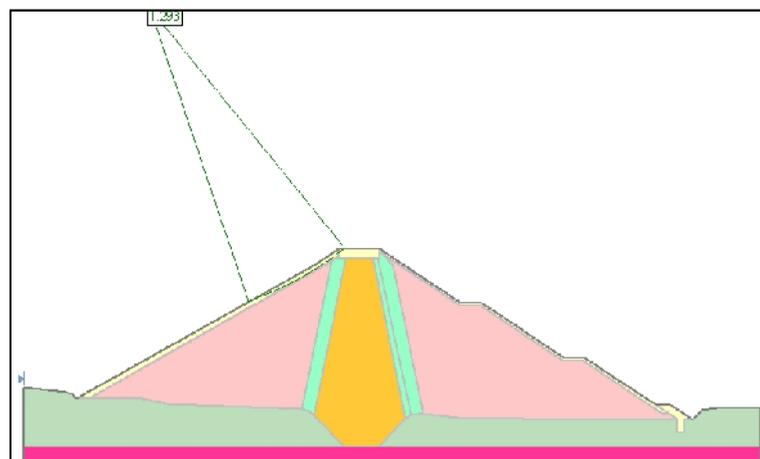
Figura 6 – Talude de montante: FS_{\min} de 1,293

Com base na análise desenvolvida observou-se que ocorreram rupturas superficiais devido à falta de coesão do material que compõe a face externa do talude.

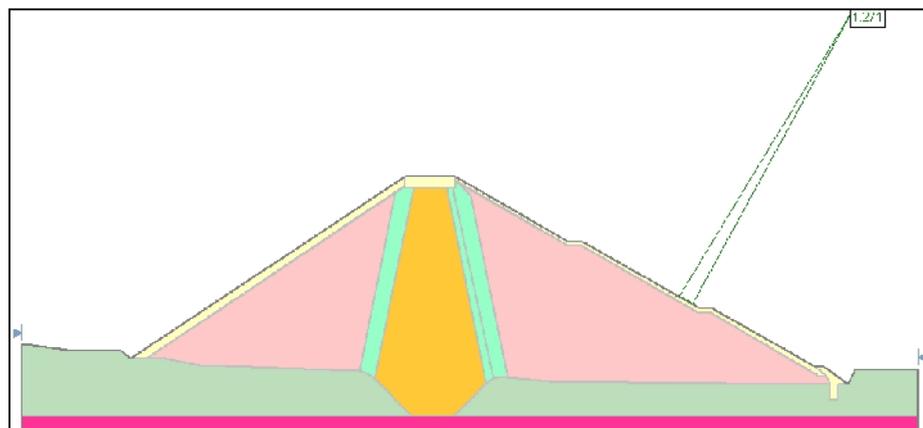
Figura 7 – Talude de jusante: FS_{\min} de 1,271

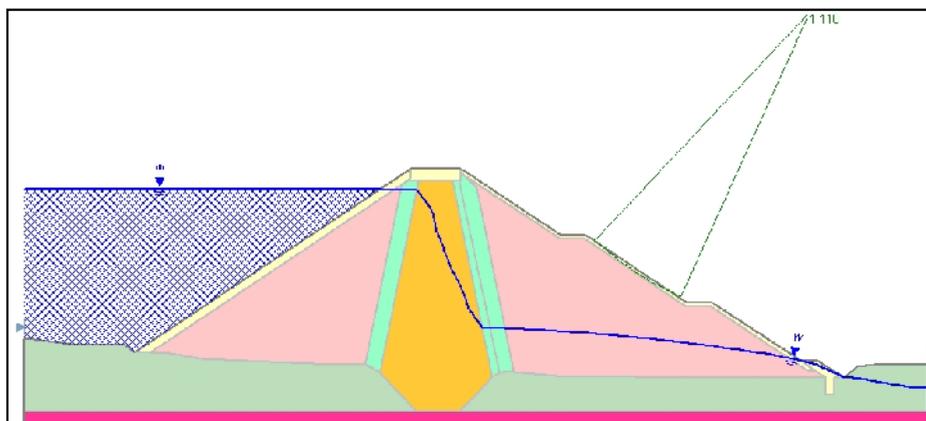
Figura 8 - FS_{\min} de 1,110

Diante do valor do FS_{\min} apresentado, conclui-se que se encontram valores inferiores aos estabelecidos pelo CBGB, sendo o mesmo acima de 1,50 para a situação de percolação permanente com o reservatório na cota máxima normal.

Os valores de FS_{\min} que são inferiores ao estabelecido não produzem rompimento do talude, fato de extrema importância, pois todos os FS_{\min} possuem valores superiores a 1,00.

A solução inicialmente adotada, para que o FS_{\min} do talude se enquadrasse dentro dos parâmetros geotécnicos estabelecidos pelo CBGB, foi a redução da inclinação do mesmo. Solução que isoladamente, não se mostrou eficiente, até a redução da inclinação para 30° (redução máxima), uma vez que, o FS_{\min} obtido para esta condição foi inferior ao estabelecido pelo CBGB. A Tabela 5 apresenta os FS_{\min} obtidos para redução da inclinação do talude até o limite máximo de 30° .

Partiu-se então para substituição do material a jusante do talude, isto é, substituiu-se o cascalho por cascalho compactado. Solução que associada à redução da inclinação do talude para 30°, se mostrou eficiente, uma vez que, o FS_{\min} (1,521) obtido para esta condição de análise foi superior ao estabelecido pelo CBGB. A Tabela 6 apresenta um resumo dos resultados alcançados na referida análise.

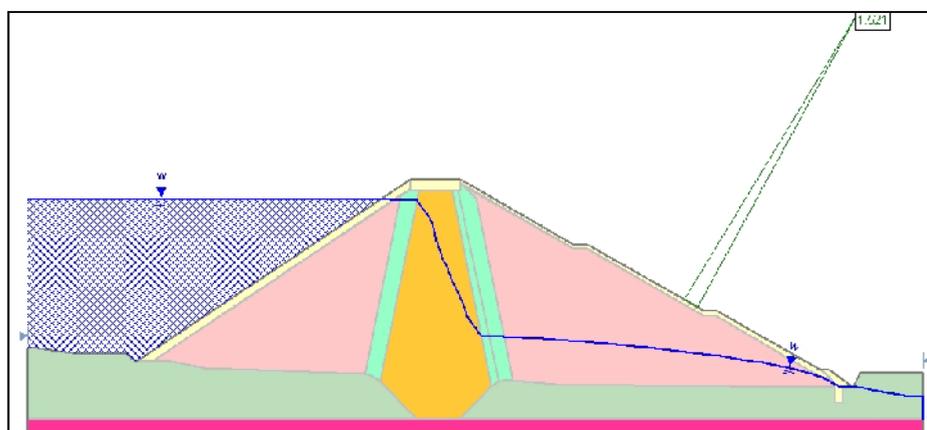
Figura 9 - FS_{\min} de 1,521

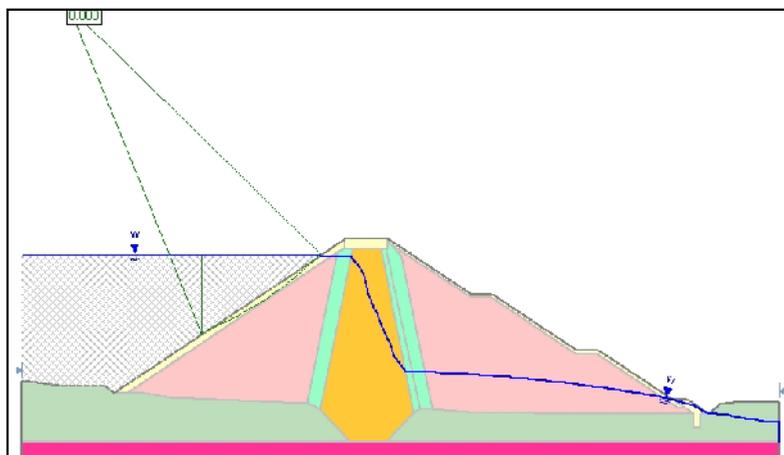
Figura 10 - FS_{\min} de 0,000

O FS_{\min} (0,000) obtido não condiz com a situação real do talude, uma vez que, o rebaixamento do NA, na camada de cascalho compactado ocorrerá simultaneamente ao rebaixamento do NA do reservatório. Isto se justifica pelo fato da camada de cascalho compactado possuir coeficiente de permeabilidade alto ($k = 1 \times 10^{-3}$ cm/s). Logo, conclui-se que o software adotado na análise, não levou em consideração as características de permeabilidade dos materiais que constituem o Dique Principal.

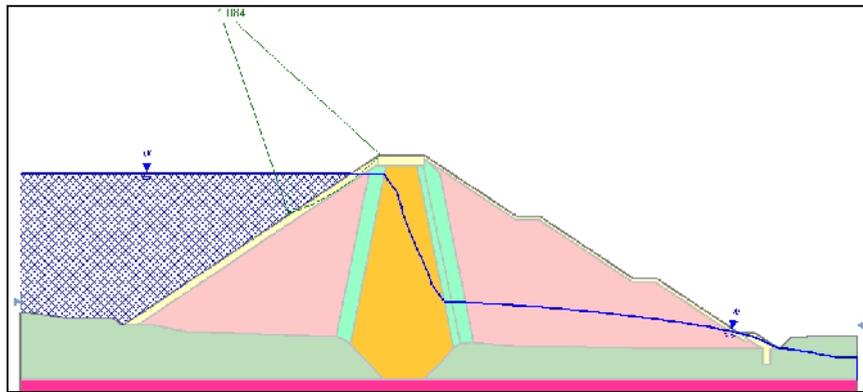
Figura 11 - FS_{\min} de 1,084

O mesmo possui valor do FS_{\min} inferior a 1,20 conforme a CBGB.

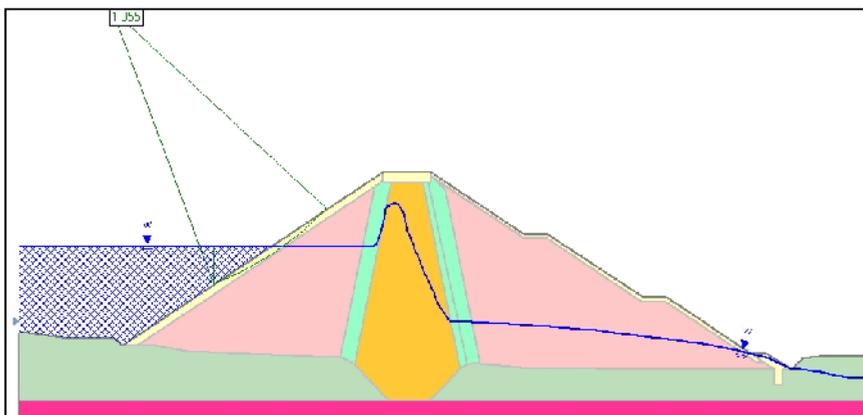
Figura 12 - FS_{\min} de 1,055

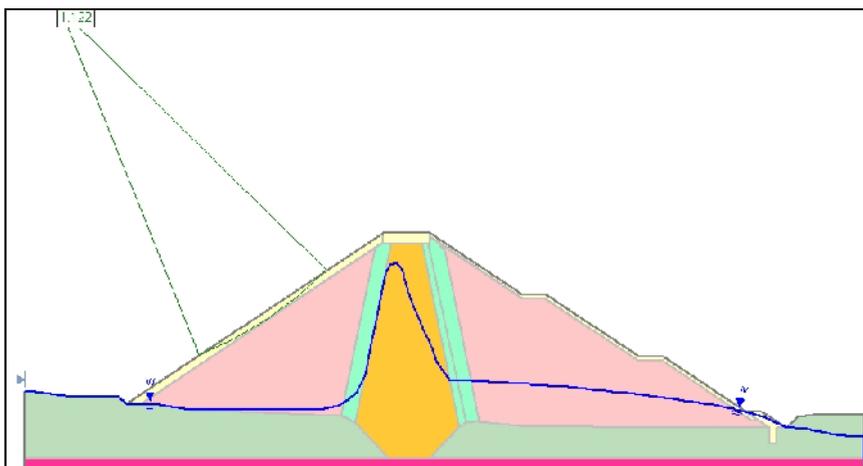
Figura 13 - FS_{\min} de 1,122

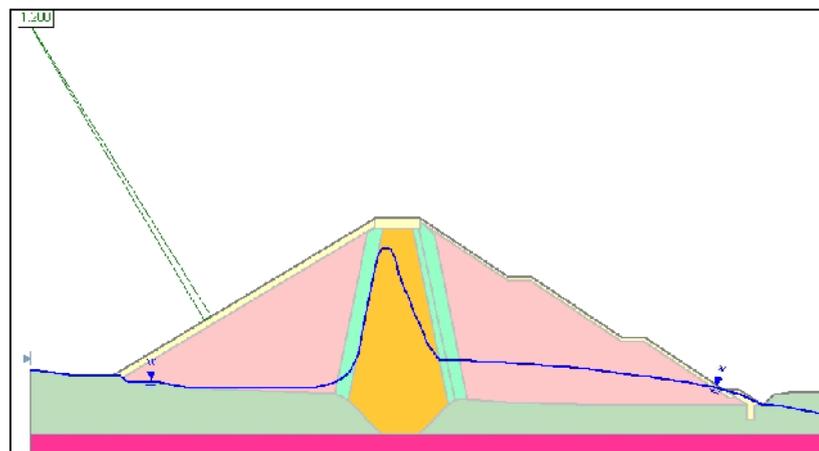
A simulação realizada demonstra na cota de 140,5 metros que diminuindo a inclinação do talude a montante de 34 graus para 31 graus de inclinação o mesmo se encontrará nas condições aceitáveis da norma, conforme Figura 14.

Figura 14 – FS_{\min} de 1,208

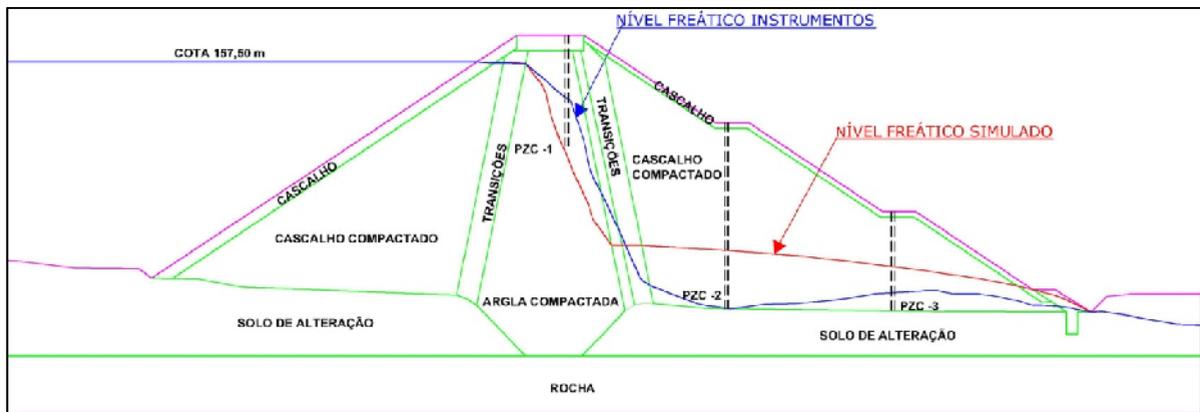
Quando compara-se o nível piezométrico estabelecido computacionalmente com o nível piezométrico estabelecido pelos instrumentos na cota 157,50 metros, observa-se uma grande semelhança no desenvolvimento da linha do lençol freático nas duas situações, demonstrando coerência entre os valores analisados como visualizado na Figura 16.

Figura 16 – Níveis Freáticos - Cota 157,50m

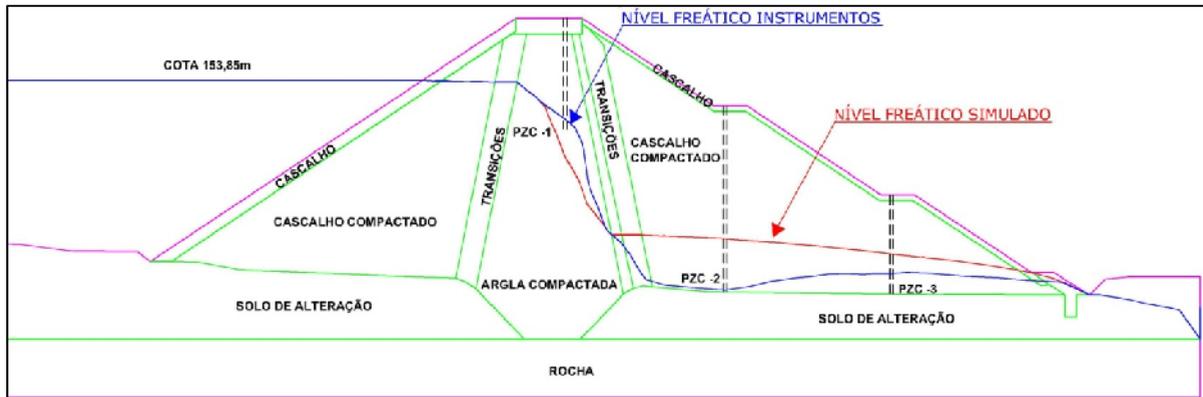
Também quando compara-se o nível piezométrico estabelecido computacionalmente na cota 153,85 metros (nível mínimo de operação), com o nível piezométrico estabelecido pelos instrumentos, observa-se uma grande semelhança no desenvolvimento na linha do lençol freático nas duas situações, demonstrando

coerência nos valores encontrados computacionalmente como visualizado na Figura 17.

Figura 17 - Níveis Freáticos - Cota 153,85m

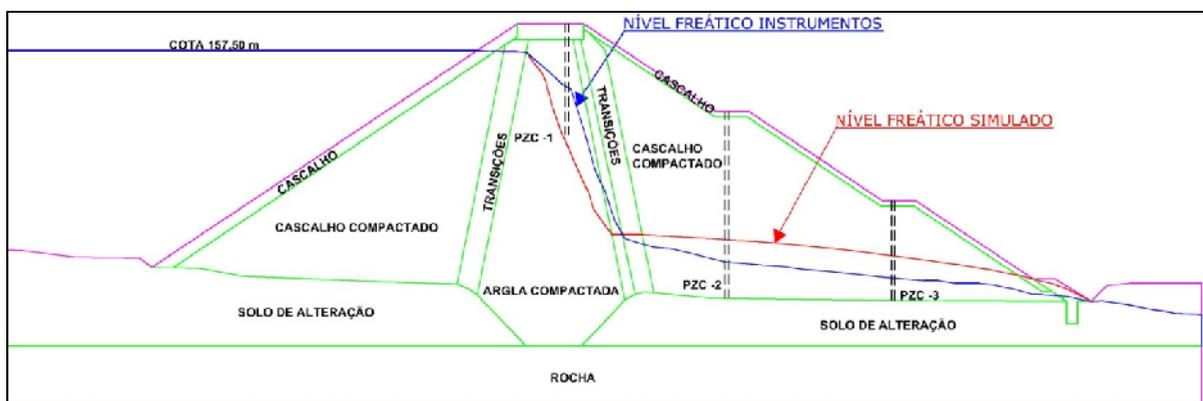
As avaliações comparativas realizadas acima demonstram o comportamento anormal do PZC-2, quando se compara as leituras piezométricas do mesmo (constante) com as do PZC-3 (variável). O comportamento esperado era que o nível freático no PZC-2 (montante) ficasse acima, ou no máximo próximo ao nível freático do PZC-3 (jusante), já que os mesmos encontram-se inseridos no mesmo tipo de material. Com base nesta constatação realizou-se o ajuste do nível freático do instrumento PZC-2 tomando-se como referência o PZC-3 conforme Figura 18.

Figura 18 – Ajuste do Nível Freático Instrumentado – Cota 157,50m

A análise da Figura 18 demonstra a semelhança de comportamento do nível freático determinado a partir das leituras dos instrumentos, com o nível freático determinado computacionalmente, isso significa que o comportamento de permeabilidade

determinado *in situ* esta condizente com o comportamento de permeabilidade determinado computacionalmente.
