MANIFESTAÇÕES DAS PATOLOGIAS CONSTRUTIVAS NAS EDIFICAÇÕES PÚBLICAS DA REDE MUNICIPAL DE CRICIÚMA: INSPEÇÃO DOS SETE POSTOS DE SAÚDE

Daniel Nazario (1), Evelise Chemale Zancan (2)

UNESC – Universidade do Extremo Sul Catarinense
(1)daniel@esmalglass.com.br, (2) ecz@unesc.net

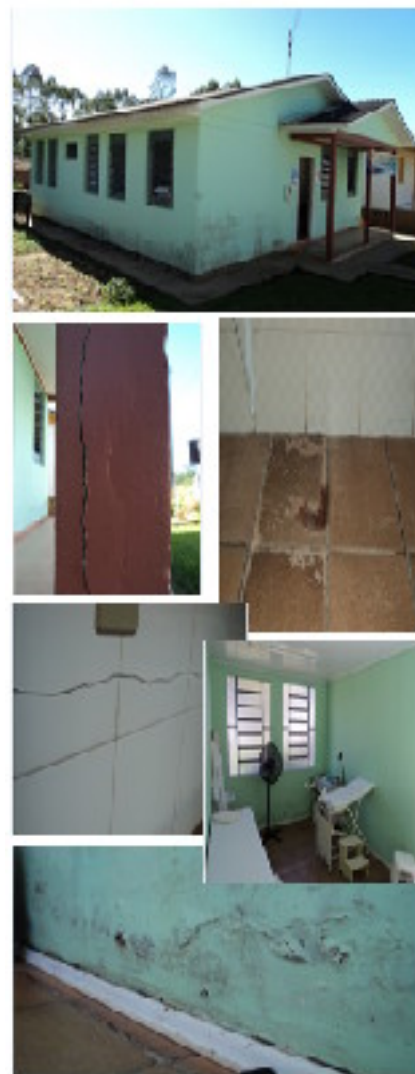
Figura 4: Posto de Saúde São Roque

O posto de saúde localizado no bairro São Roque é semelhante ao posto de saúde do bairro São Marcos. De acordo com a figura 4, as suas principais patologias construtivas são: a umidade ascendente, pintura, trincas e fissuras e adensamento do piso.

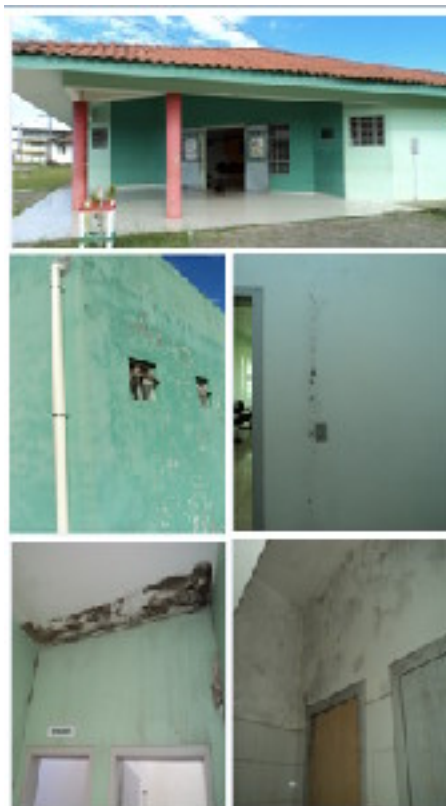
Figura 5: Posto de Saúde Vila Belmiro

Este posto de saúde localizado na Vila Belmiro, através da inspeção efetuada constatou-se a precariedade das instalações, de acordo com figura 5.

É um prédio que apresenta problemas avançados quanto a umidade ascendente, comprometendo o atendimento aos usuários do posto de saúde, em face à presença de fungos nas paredes, formando o biofilme.

Observaram-se a presença de trincas e fissuras, aliadas aos danos na pintura em decorrência da umidade já relatada.
