## **INSPEÇÃO PREDIAL TRIDIMENSIONAL DAS CASAS POPULARES DO MUNICÍPIO DE JACINTO MACHADO, SC: ESTUDO DE CASO**

Bruna Possamai Della Angeloni (1), Evelise Chemale Zancan(2);  
UNESC – Universidade do Extremo Sul Catarinense  
(1)bruna\_angeloni@yahoo.com.br, (2)ecz@unesec.net

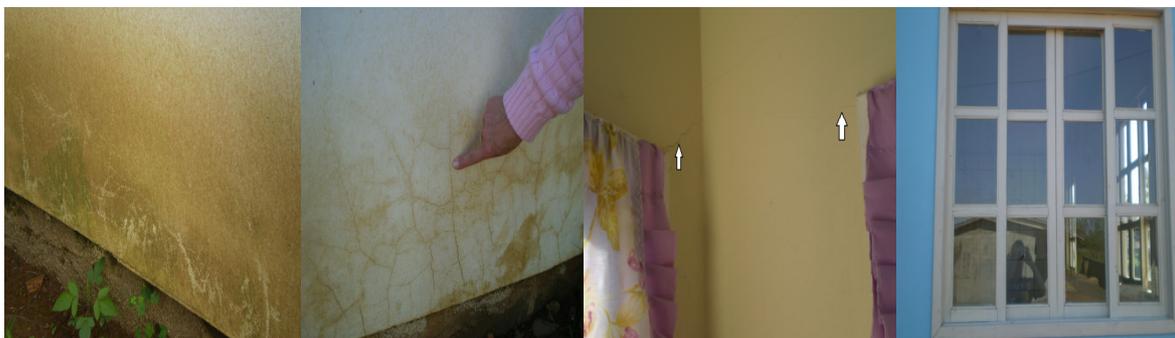
Figura 2: Fotografias das casas Inspecionadas

Salienta-se que todas as inspeções foram registradas por meio de fotografias para a identificação das principais anomalias observadas, conforme apresentadas na figura 2. Observa-se que em todas as casas encontrou-se patologias, como mostra as fotografias, entre elas: casa com umidade ascendente; com trincas de reboco; com trincas nas aberturas; e a falta de eficiência das esquadrias.

Os maiores problemas encontrados, conforme percentual (%) de incidências das anomalias, nas dez (10) moradias são: as trincas e fissuras de reboco e nos vértices das aberturas de madeira; a falta de nivelamento no revestimento cerâmico; as sujidades nas pinturas e, principalmente a ineficiência das esquadrias de madeira, quanto ao funcionamento e a vedação da infiltração das águas das chuvas.

Sistemas	Anomalias	Recomendações	% Incidência das Anomalias
Sistema de Vedação	Trincas/fissuras	Retirar o reboco, colocar tela estruturante no sentido da fissura e sobre ela colocar massa acrílica	90
	Umidades	Retirar o reboco e refazer a impermeabilização para que a umidade não se espalhe pela parede	10
Revestimento	Rejuntamento	Retirar o rejunte colocado, fazer a limpeza no local e refazer a aplicação de rejuntamento	40
	Manchas	As manchas são problemas decorrentes da fábrica, por isso deve-se substituir pelo mesmo lote as placas com defeito para não ocorrer problemas com a tonalidade	10
	Nivelamento	Para o nivelamento, deve-se refazer o assentamento cerâmico garantindo o nivelamento e a uniformidade da tonalidade	70
Pinturas	Manchas	Para o problema com as manchas deve-se refazer a pintura em toda a região de onde ocorre a anomalia, garantindo a uniformidade da cor na alvenaria	30
	Sujidade	Realizar uma limpeza e garantir proteções na parte inferior da alvenaria de onde surge o problema, para que o mesmo não retorne	60

Esquadrias	Estanqueidade	As anomalias nas esquadrias são problemas de fábrica e para sua melhoria deve-se retirar e plainar as peças ou ainda substituir a mesma	90
	Funcionamento		
	Alinhamento		
Fossa a Céu Aberto		Deve-se colocar tampa de concreto sobre a fossa e fazer as vedações necessárias	10
