RETROANÁLISE DO MOVIMENTO DE MASSA DE TALUDE DE SOLO – ESTUDO DE CASO

Flávia Aparecida Tavares Bonadeu (1), Adailton Antônio dos Santos (2).

UNESC – Universidade do Extremo Sul Catarinense
(1)flaviabonadeu@hotmail.com, (2)adailton@unesc.net.

Tendo em vista as citações anteriores, este trabalho objetiva a Retroanálise do talude da Rua Otto Maier, localizada no Município de Criciúma – SC, onde no dia 18 de janeiro de 2011 ocorreu um movimento de massa.

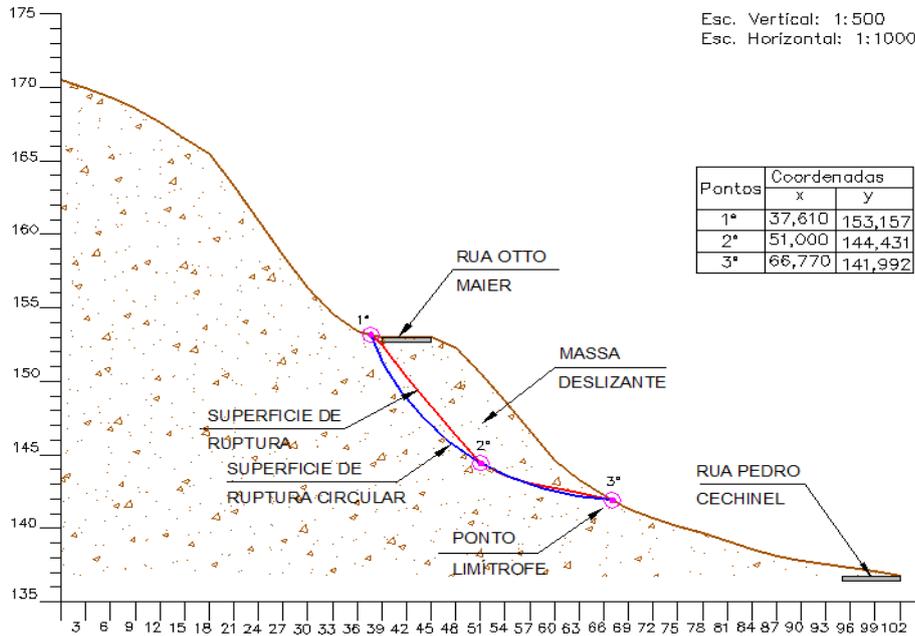
Figura 4: Seção crítica e superfície de ruptura.

Com base nos levantamentos citados no item 2.4 e com o auxílio dos softwares Autocad® e Topograph®, determinou-se a seção crítica do talude antes da ruptura e a superfície de ruptura adotada na retroanálise. A Figura 4 apresenta a referida seção e os três pontos limítrofes feitos para definir a superfície de ruptura circular.

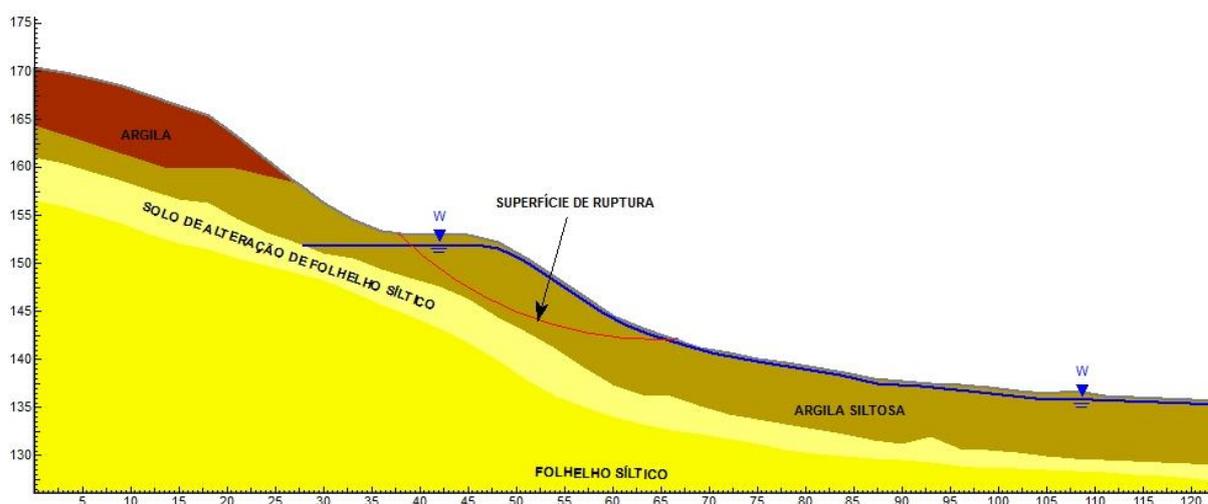
Figura 6: Perfil Estratigráfico do Talude.

Com o uso dos furos, SP003, SP004, SR01, SR02 e SP05, foi possível determinar a estratigrafia do talude (Figura 6). Verificou-se que o mesmo é constituído por uma camada de argila siltosa, que está apoiada sobre uma camada de solo de alteração de folhelho siltico, que por sua vez, encontra-se assentada sobre o maciço rochoso (folhelho siltico de cor amarelada).

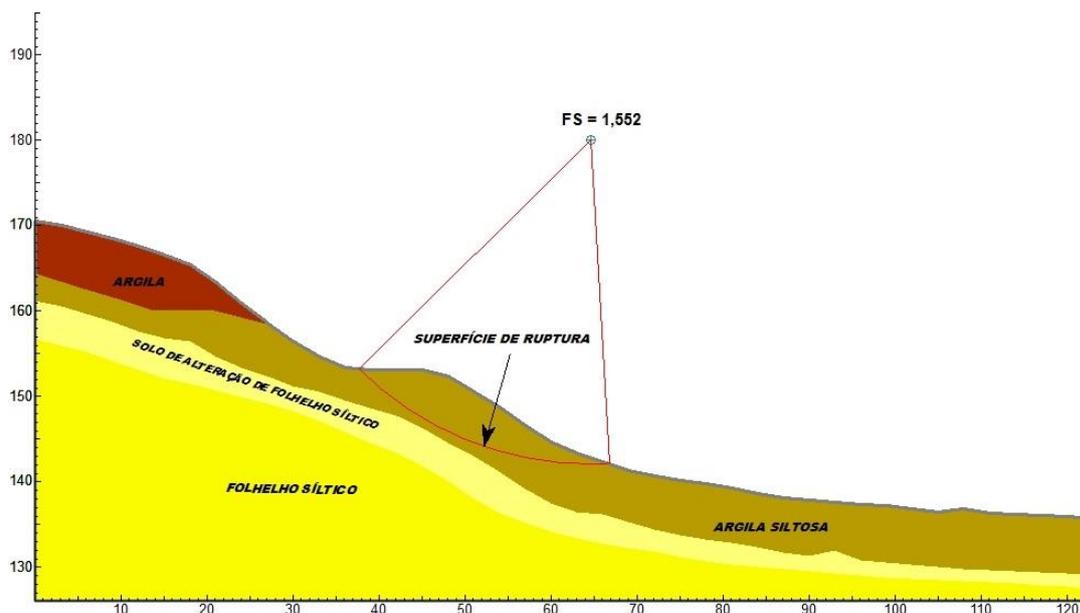
Figura 7: Fator de Segurança sem Nível d'Água.

Inserindo os parâmetros de cisalhamento do solo da Tabela 1 no perfil do talude definido, e utilizando o Método de Bishop Simplificado (1955), tendo em vista que a superfície de ruptura é circular, chegou a um Fator de Segurança igual de 1,552, como demonstra a Figura 7.

O FS de 1,552, obtido na retroanálise, deixa claro que o talude, não só não romperia como, encontrava-se com um valor acima do recomendado para o risco elevado de perda de vidas humanas e materiais, que é de 1,5 de acordo com a NBR 11.682/2006. No entanto, o mesmo rompeu. Logo, entende-se que algum ou alguns fatores deflagraram o mecanismo de ruptura do talude. Dentre os fatores possíveis que poderia provocar o movimento de massa, estaria o acréscimo de tensões cisalhantes geradas por sobrecargas provenientes do tráfego de veículos na Rua Otto Maier. No entanto, como demonstra a retroanálise abaixo, isto não poderia acontecer, já que o FS, para esta condição, foi de 1,463 (Figura 8). Logo, esta hipótese encontra-se descartada. O outro fator seria a redução dos parâmetros de resistência ao cisalhamento, devido ao o aumento das tensões neutras provocadas pelas precipitações pluviométricas, ocorridas no dia do movimento de massa e agravadas pela ruptura do tubo da drenagem perene do Morro Cechinel, implantado na crista do talude, hipótese esta que será avaliada na sequência do trabalho.

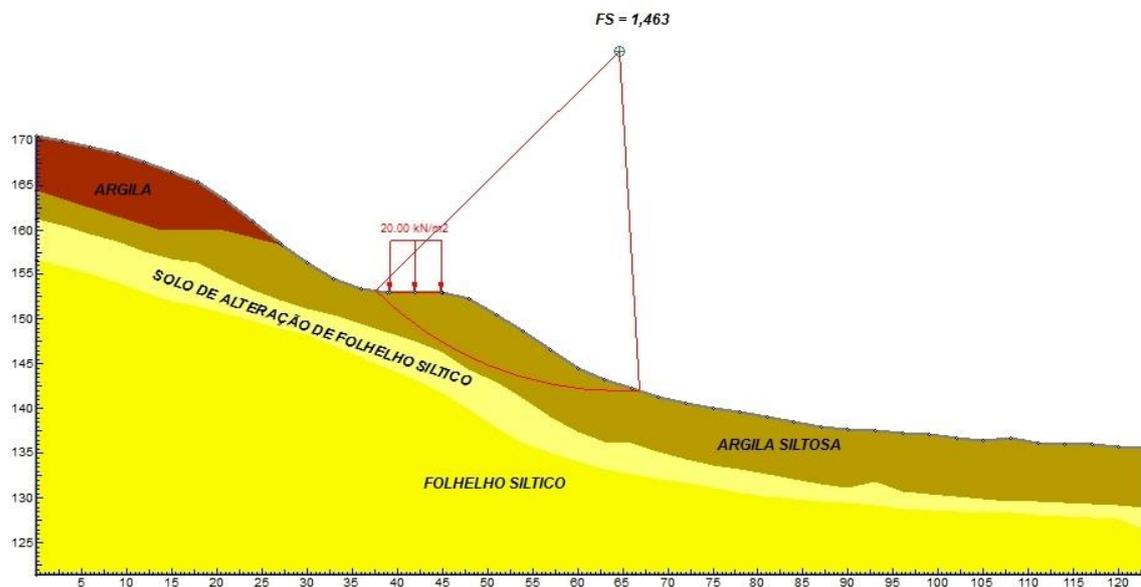
Figura 8: Fator de Segurança com sobrecarga.

A retroanálise, inserindo na crista do talude uma sobrecarga de 20 KN/m² (tráfego de veículos), representando um aumento de tensão efetiva no talude, resultou num FS de 1,463. Esse valor demonstra que o acréscimo de tensões efetivas, não provocaria a ruptura do talude em questão.

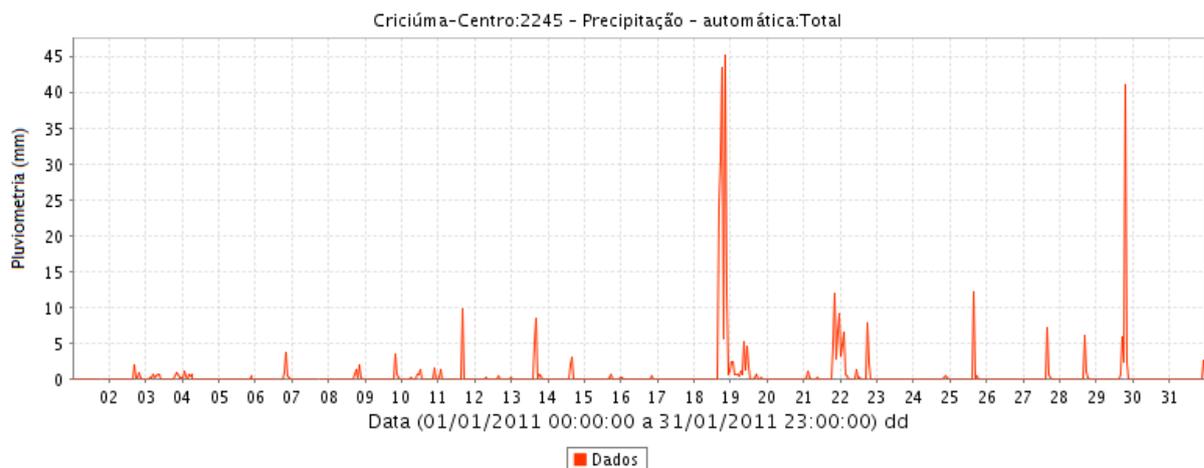
Figura 9: Representação da quantidade de precipitação medida no mês de janeiro.

De acordo com a Epagri/Ciram, no dia 18 de Janeiro de 2011, data em que o talude sofreu o movimento de massa, a precipitação pluviométrica na cidade de Criciúma, foi de 163,20mm, como ilustra o gráfico da Figura 9. Cabe ressaltar que este valor é superior a precipitação adotada por Raimundo (1998), como deflagradora de movimentos de massa, que é de 100mm.

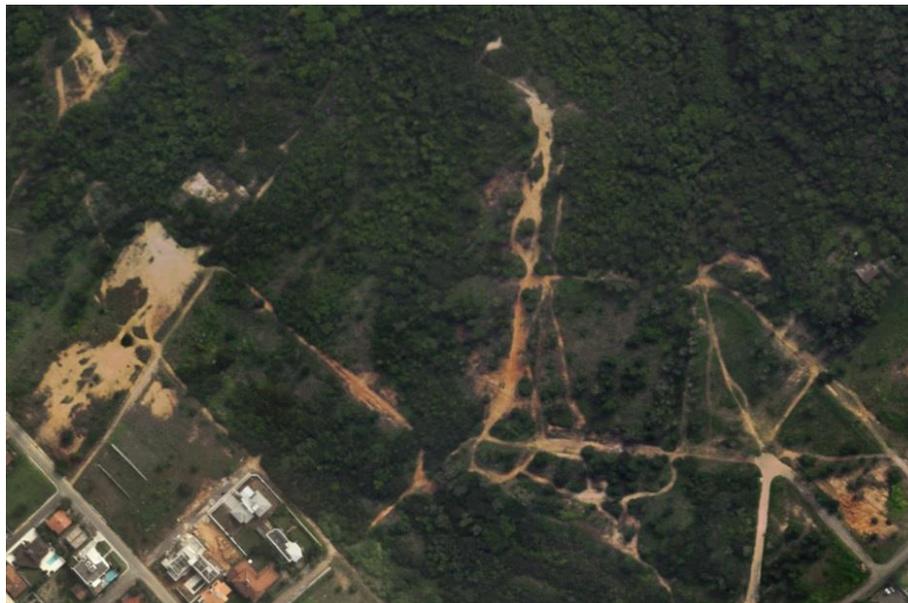
Figura 10: Nível de saturação de alguns pontos próximos à área em estudo.

A Figura 10 ressalva o nível de saturação de alguns pontos localizados nas imediações da área em estudo, no período em que ocorreu o processo do movimento de massa em questão.

Convém destacar que, as precipitações pluviométricas provocam a elevação do lençol freático no talude, levando-o ao estado de saturação e conseqüentemente, tornando-o propício a ruptura.

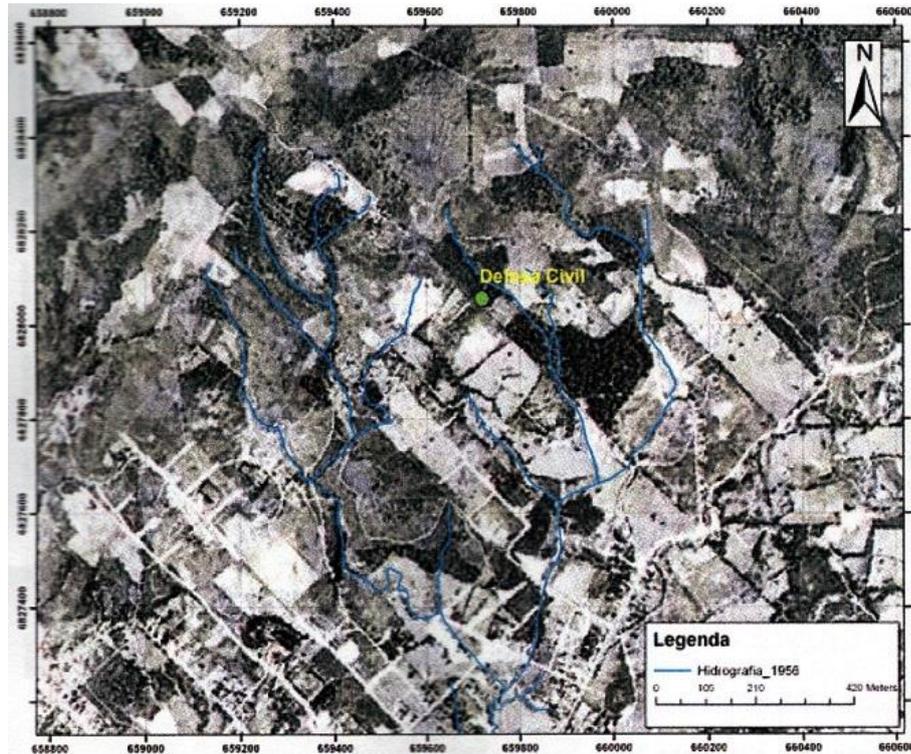
Figura 11: Disposição original da rede fluvial na face sul do Morro Cechinel.

De acordo com o Relatório de Avaliação de Dano Patrimonial (2011), disponibilizado pela Defesa Civil, entre 1956 e 1978, foi reconhecida a existência de uma drenagem perene no Morro Cechinel, localizada nas imediações da ocorrência da instabilidade geotécnica. Na Figura 11, está representada a rede fluvial da referida área, e o local do movimento de massa, representado pelo ponto em destaque da Defesa Civil.

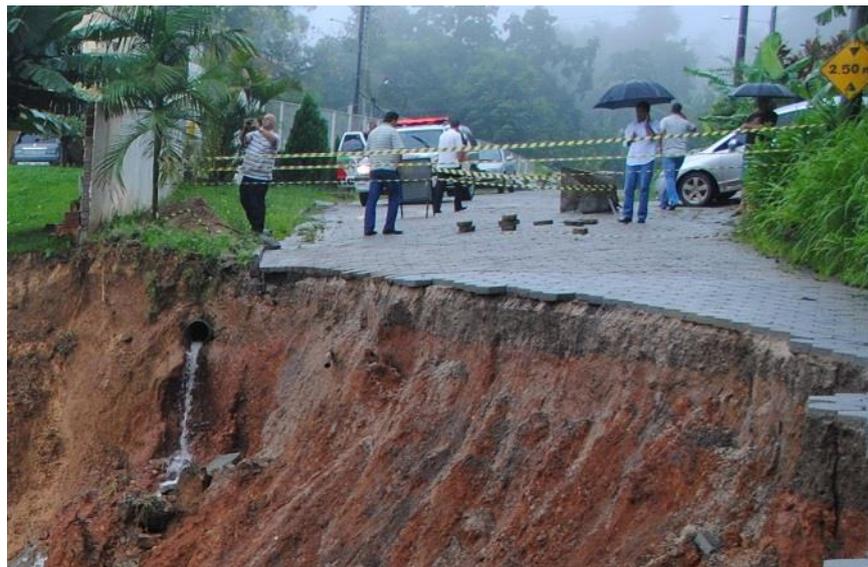
Figura 12: Tubulação rompida na Rua Otto Maier.

Com a implantação do Loteamento Cechinel em 1988, a drenagem perene foi canalizada por meio de um tubo de concreto na Rua Otto Maier (Figura 12).

A principal questão levantada, quanto à obra de drenagem existente no local, está ligada ao fato da mesma estar posicionada na crista do talude. A deformação do solo no mesmo, por exemplo, pode acarretar a fissuração e/ou desacoplamento da tubulação, provocando assim, a infiltração da água no solo do talude.

Este acréscimo de poropressão foi ocasionado pela intensa precipitação pluviométrica recebida no dia da ruptura (163,20mm), e pela ruptura do tubo de drenagem situado na crista do talude.

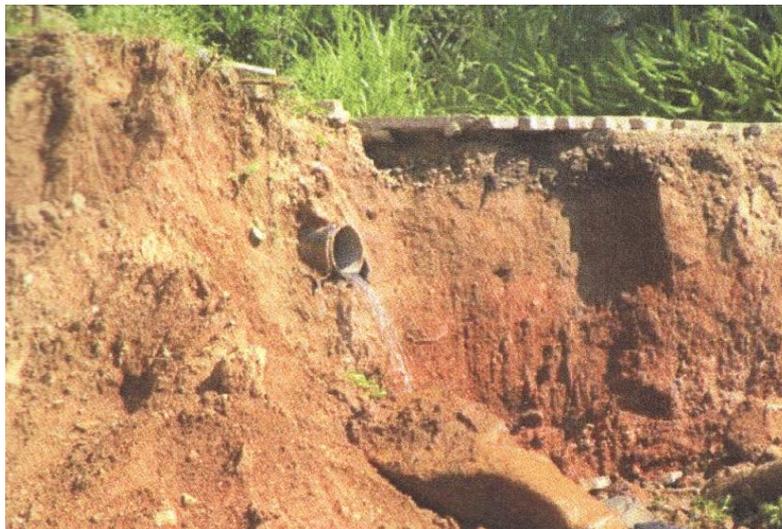
Figura 13: Detalhe tubo de concreto.

Com objetivo de captar e canalizar as águas no Morro Cechinel, a tubulação de drenagem (Figura 13) teve como um dos objetivos, inibir erosões e deslizamentos causados pela existência frequente de água.

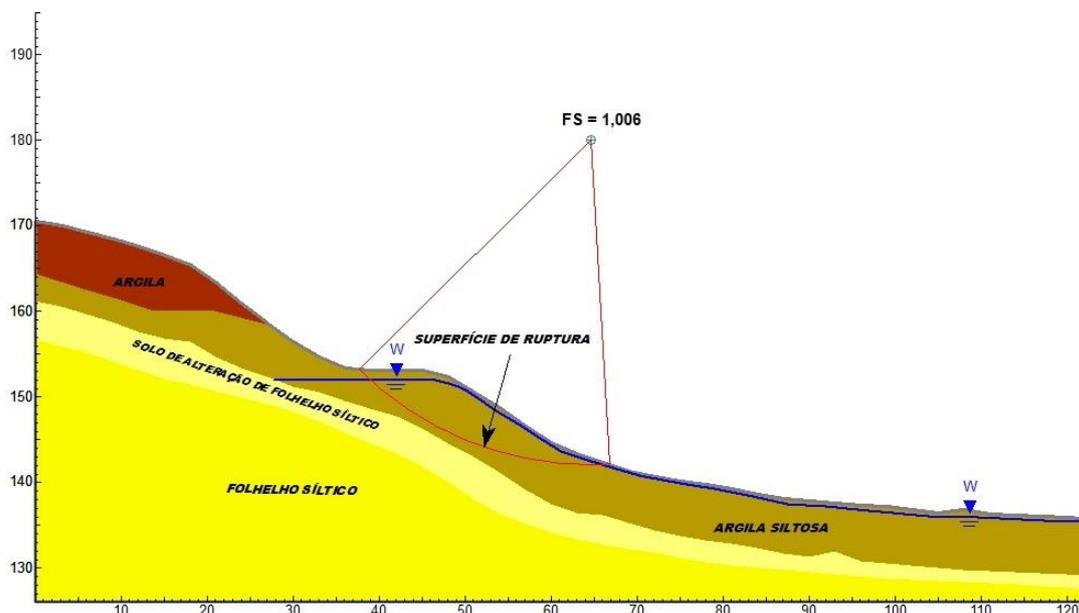
Figura 14: Fator de Segurança com Nível d'Água.

A determinação do FS do talude levando em consideração o acréscimo de pressão neutra, provocada pela elevação do nível do lençol freático (NA) no interior mesmo, foi realizada tomando como base, que o NA encontrava-se no nível da tubulação da drenagem perene do Morro Cechinel. Salienta-se que o nível da tubulação varia entre 1,10m e 1,50m, em relação à crista do talude. Na retroanálise adotou-se 1,10m para o nível do NA. A Figura 14 apresenta o resultado da retroanálise para esta condição.

O resultado da retroanálise demonstra de forma inequívoca que nestas condições, o talude, como de fato ocorreu, romperia, já que o FS do mesmo foi de 1,006. Este valor FS valida os parâmetros geotécnicos e a condição de saturação adotada na retroanálise.

Introduzindo no modelo matemático adotado na retroanálise, o lençol freático na altura do tubo de drenagem, chegou-se a um FS igual de 1,006. Valor este, que define de forma clara e inequívoca que, o fator causador da ruptura do talude da Rua Otto Maier em 18 de Janeiro de 2011, foi à redução da resistência ao cisalhamento por acréscimo de pressão neutra.
