RETROANÁLISE DO MOVIMENTO DE MASSA EM TALUDE – ESTUDO DE CASO.

Heloisa da Silva Meller (1); Clóvis Norberto Savi (2)

UNESC – Universidade do Extremo Sul Catarinense
(1) helo_meller@hotmail.com (2) clovis@unesc.net

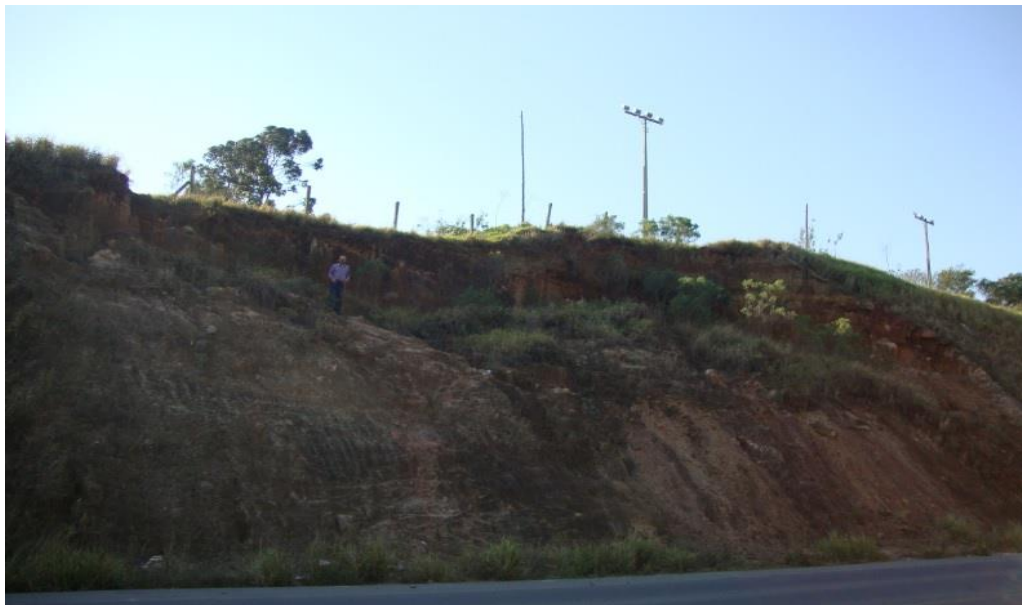
Figura 2: Movimento de massa da área em estudo.

A Figura 2, ilustra detalhadamente o movimento de massa ocorrido na área em estudo.

Como o deslizamento de um talude é limitado, o mesmo apresentou um movimento de massa pequeno, ocorrendo um desprendimento do solo em função de uma fratura que existia no local, e pela infiltração da água neste ponto. Este conjunto de ações, fratura e infiltração da água, provocou um deslizamento na parte superior do talude e um escorregamento superficial no pé do mesmo.

e) Recomenda-se, como continuidade do trabalho, determinar o fator de segurança da geometria do talude atual e propor como solução técnica, o retaludamento como forma de suavizar a inclinação do mesmo, além do disciplinamento das águas pluviais de montante, através da implantação de um sistema de drenagem de crista.

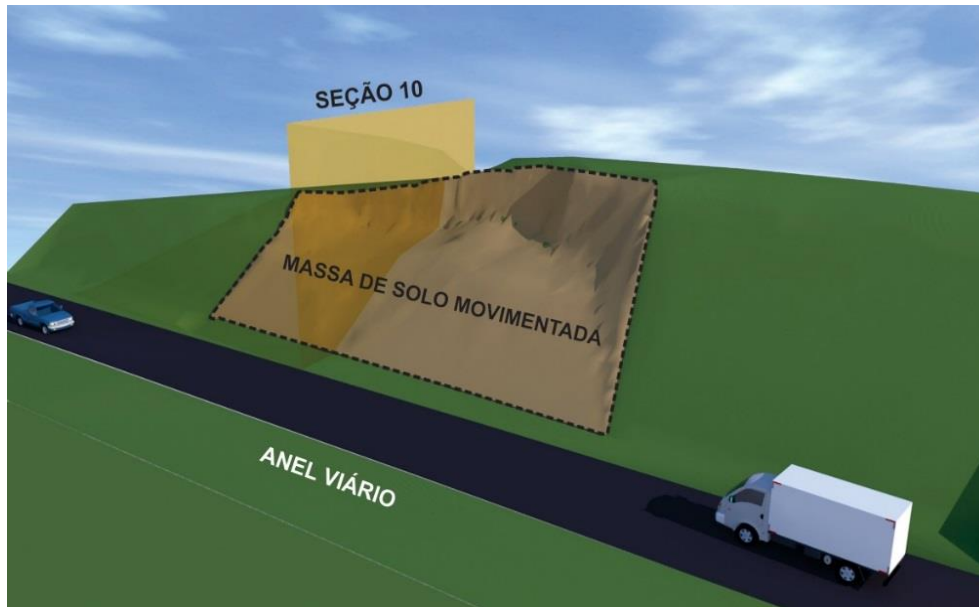
Figura 3: Seção crítica adotada no modelo de análise.

Para as devidas verificações das causas, que levaram ao rompimento do talude, considerou-se a inclinação do mesmo, e altura do deslocamento vertical do solo (abatimento). Na análise das seções e juntamente com a inspeção de campo, constatou-se que o talude é de corte e com uma inclinação 1,2:1, inadequada para o

local, que conforme DNER (1973), o permitido seria 1:1, demonstrando na Figura 3 a seção crítica de análise.

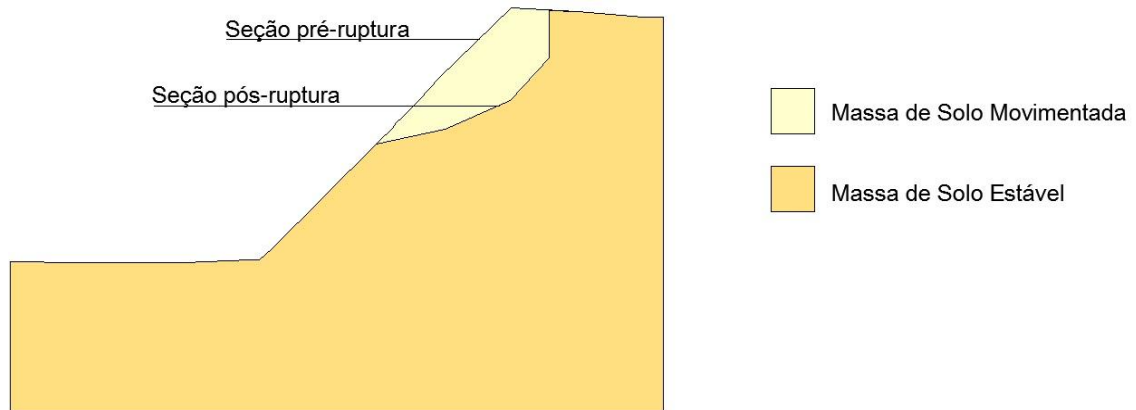
Figura 4: Seção crítica e superfície de ruptura.

Na definição da superfície de ruptura adotou-se a seção crítica pós-ruptura, apresentando um formato irregular da seção (Figura 4).

Com base no perfil demonstrado na Figura 4, é possível observar que a tonalidade mais escura representa a massa de solo estável, e que o material de tonalidade mais clara, a massa de solo movimentada.

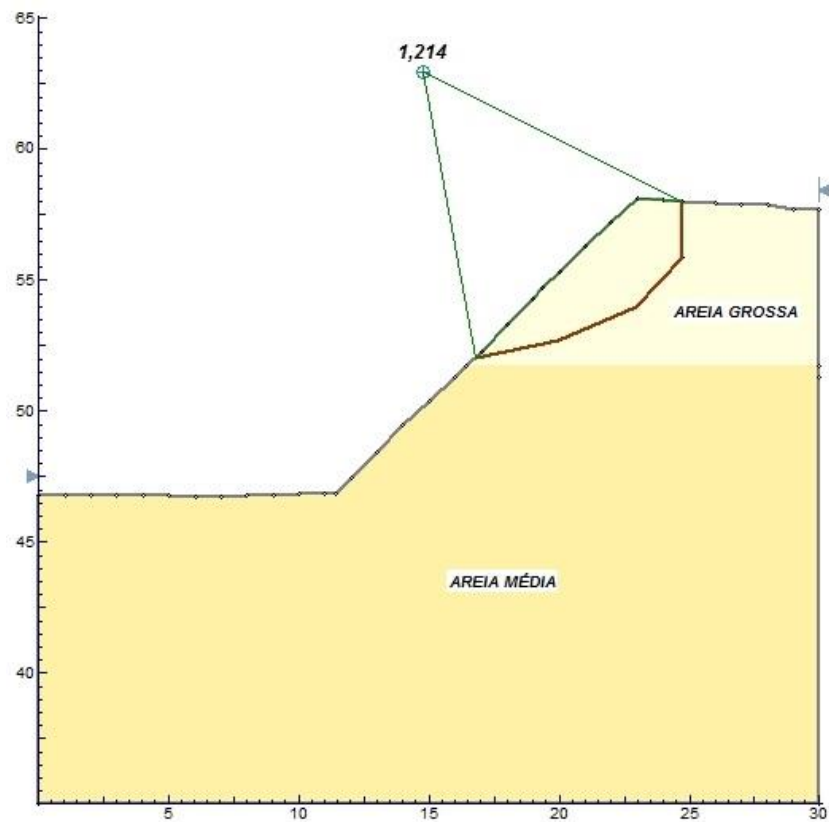
Figura 5: Fator de segurança sem a trinca de tração.

Pelas análises realizadas, foi encontrado um fator de segurança (FS) igual a 1,214 (Figura 5), mostrando que o talude não romperia, mantendo-se estável, mesmo não estando com um FS exigido para um grau de segurança, que seria 1,5, de acordo com a NBR 11.682/2006.

No entanto, pelas análises de inspeção de campo, verificou-se a não existência de acréscimo de tensões cisalhantes no local, que provocasse um movimento de massa. O rompimento pode ocorrer devido uma redução da resistência ao cisalhamento do solo, causada pela presença de uma trinca, típica daquela unidade geológica.

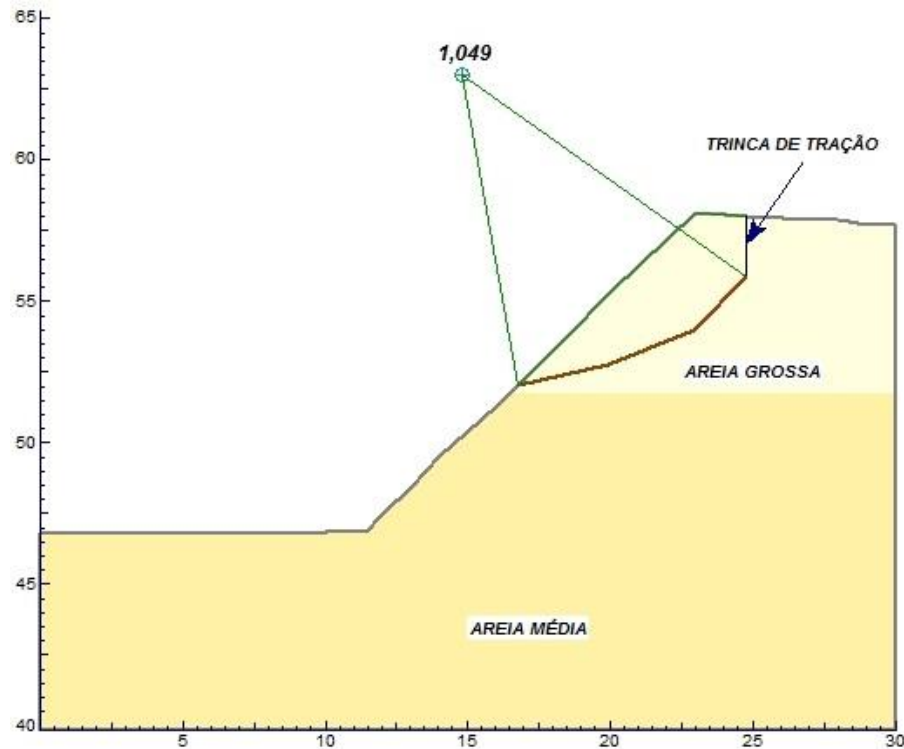
Figura 6: Fator de segurança com a trinca de tração

Observada a influência da trinca de tração no movimento de massa do respectivo talude, objeto deste estudo, foi necessário a determinação do fator de segurança do mesmo, demonstrando uma profundidade de 2,12 m da trinca em relação à crista do talude, e que a partir deste ponto ocorreu o rompimento do mesmo, apresentando um FS igual a 1,049 (Figura 6), ou seja, que o mesmo está no equilíbrio limite, onde as forças instabilizantes são iguais as forças estabilizantes, fazendo com que a água que infiltra na mesma, gera uma pressão provocando o deslizamento.

- c) As análises mostraram também, que o deslizamento ocorreu pela infiltração da água na trinca de tração a uma profundidade de 2,12 m em relação a crista do talude, tendo como forma geométrica a parede verticalizada, que é consequência do plano de ruptura coincidindo com um plano de fraturamento típico daquele maciço.
