COMPARATIVO DO EFEITO DA TEMPERATURA EM VIGAS SINISTRADAS COM AS ÍNTEGRAS DO PAÇO MUNICIPAL MARCOS ROVARIS EM CRICIÚMA/SC – ESTUDO DE CASO

Franciellen Alves Cardoso (1), Daiane dos Santos da Silva Godinho (2)

UNESC – Universidade do Extremo Sul Catarinense
(1)franciellencardoso@hotmail.com,(2)dss@unesc.net

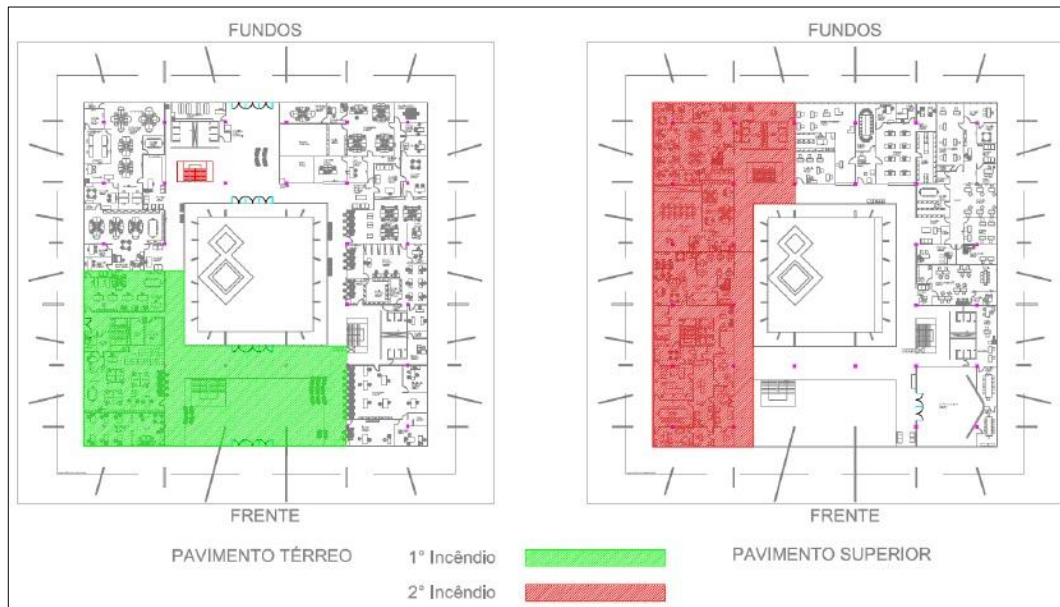
Figura 1 – Croqui dos incêndios

O segundo incêndio, ocorrido em 07 de junho de 2015 no andar superior foi ainda mais grave, deixando a estrutura do prédio comprometida. Teve início por volta de 12h30m, sendo que em torno de 13h45min, o foco do incêndio foi isolado e começou o trabalho de rescaldo. (TASSO et al., 2015)

Segundo os peritos a causa dos dois incêndios foi sobrecarga na parte elétrica. Para estimar a temperatura atingida no segundo incêndio os peritos correlacionaram o fato de encontrar as esquadrias de alumínio derretidas com a temperatura de fusão desse material, sendo assim a estimativa foi que o incêndio tenha atingido 660 °C. Entretanto, essa conclusão pode não significar necessariamente que tal temperatura tenha se instalado na estrutura de concreto, tendo em vista a existência de revestimento interno no forro metálico com lã de rocha. A Figura 1 apresenta a localização dos incêndios no layout da estrutura.

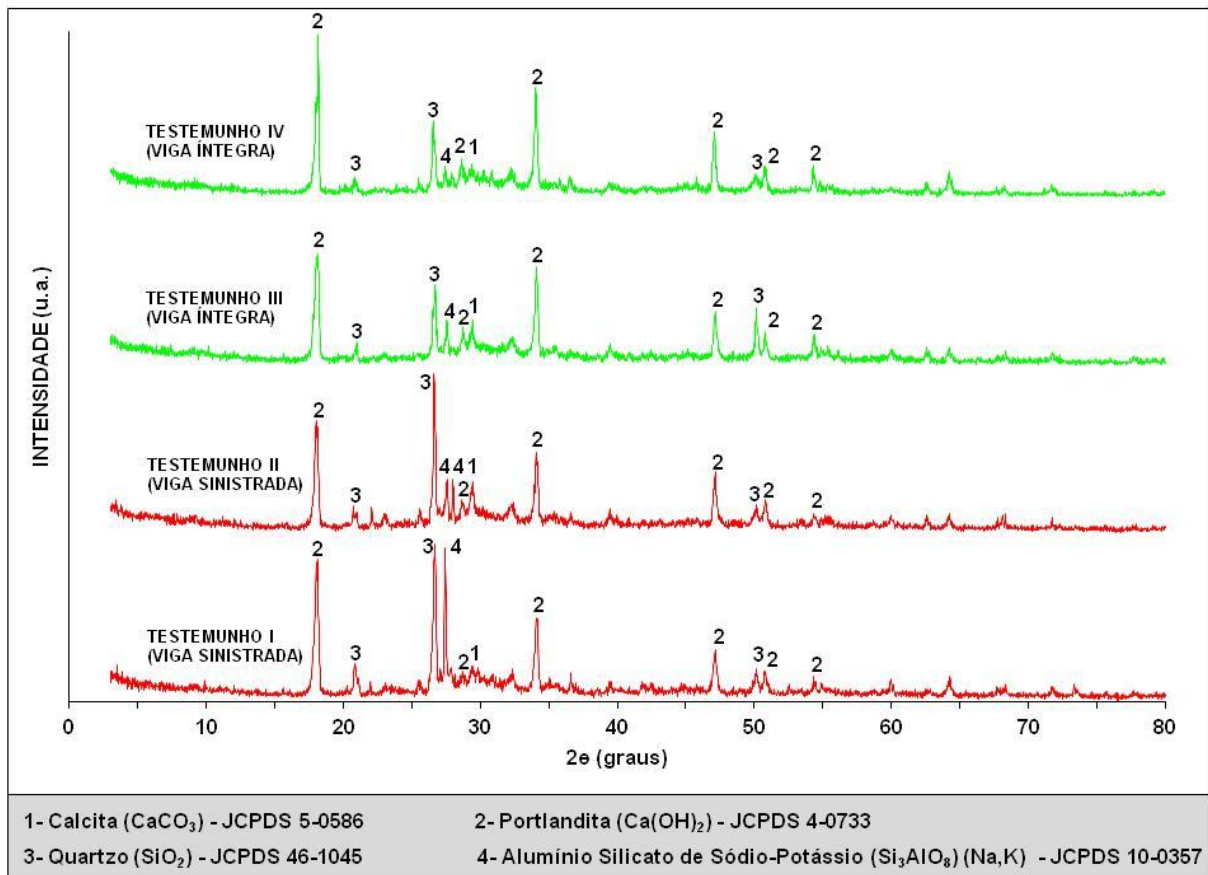
Figura 4 - Difratogramas das amostras

Em todas as amostras foi possível encontrar a presença de calcita (CaCO₃), ficando evidente que a mesma está presente em pequena quantidade, haja visto, que o pico correspondente ocorre com baixa intensidade. Tal fato é corroborado pelo resultado das análises térmicas, expostas no próximo subcapítulo, evidenciando que a descarbonatação da calcita (CaCO₃), que se decompõe em CaO e CO₂, ocorre a partir de temperaturas maiores que 650 °C. (LIMA, 2005; SOUZA, 2016; FERNANDES et al., 2017)

A portlandita (Ca(OH)₂) também está presente em todas as amostras, sendo esta a fase predominante, ficando evidente que a exposição térmica ocorrida não foi suficiente para decompor a referida fase. Nos difratogramas obtidos por Lima (2005) foi possível verificar que a portlandita esteve estável até os 400 °C, quando começou a se transformar em óxido de cálcio até o desaparecimento, aos 900 °C.

É importante salientar que não ocorreu nenhuma mudança significativa entre as amostras expostas ou não ao incêndio, apesar de ocorrer pequenas variações nas intensidades dos picos, as fases analisadas acima não deixaram de estar presentes em todas as amostras.

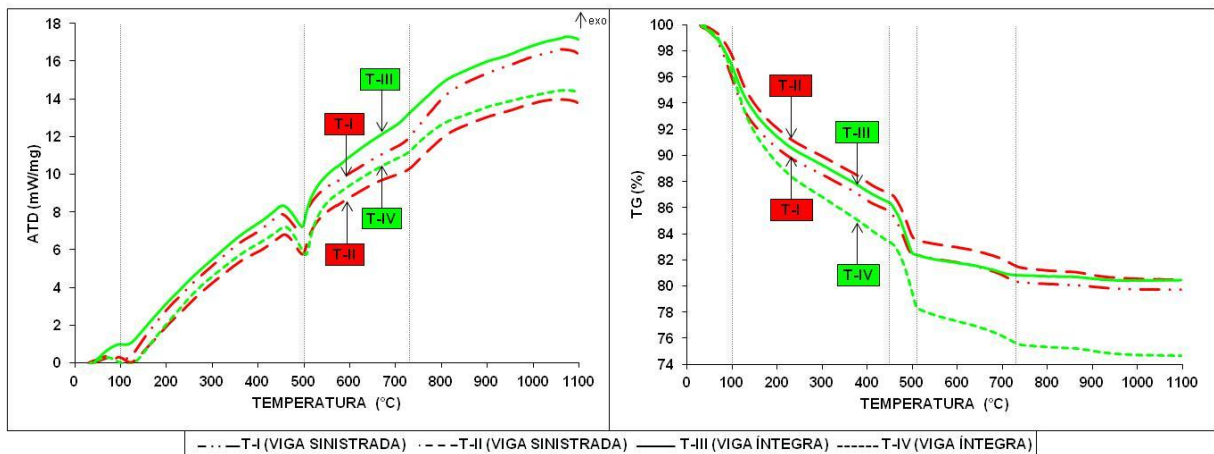
Figura 5 – Análises térmicas (ATD/TG)

Para os autores Lima (2005); Souza (2016); Fernandes et al., (2017), na faixa de 0 °C ~ 100 °C ocorre a evaporação da água livre presente nos poros, fato confirmado pelo pico endotérmico na análise térmica diferencial. Entre 100 °C ~ 450 °C ocorre a

Em 500 °C ocorreu uma reação endotérmica marcante, corroborando com a curva acentuada da perda de massa, fato característico da desidratação da portlandita (Ca(OH)_2). Para os autores supracitados a portlandita se decompõe em CaO e água, na faixa de 425 °C e 550 °C, sendo que a decomposição do Ca(OH)_2 nesse estágio pode não ser completa.

Entre 650 °C ~ 780 °C os autores atribuem o pico endotérmico a descarbonatação da calcita (CaCO_3 – carbonato de cálcio que se divide em CaO e CO_2). Na Figura 6 observou-se esse pico em torno de 730 °C.

Através da Tabela 1 foi possível observar que a amostra T-I (viga sinistrada) estava mais hidratada, pois teve um percentual de perda de massa maior na faixa representativa da perda de água livre. Para as outras faixas de temperatura a amostra T-IV (viga íntegra) apresentou maior perda de massa, haja vista a discrepância da curva dessa amostra para as outras, conforme gráfico da análise

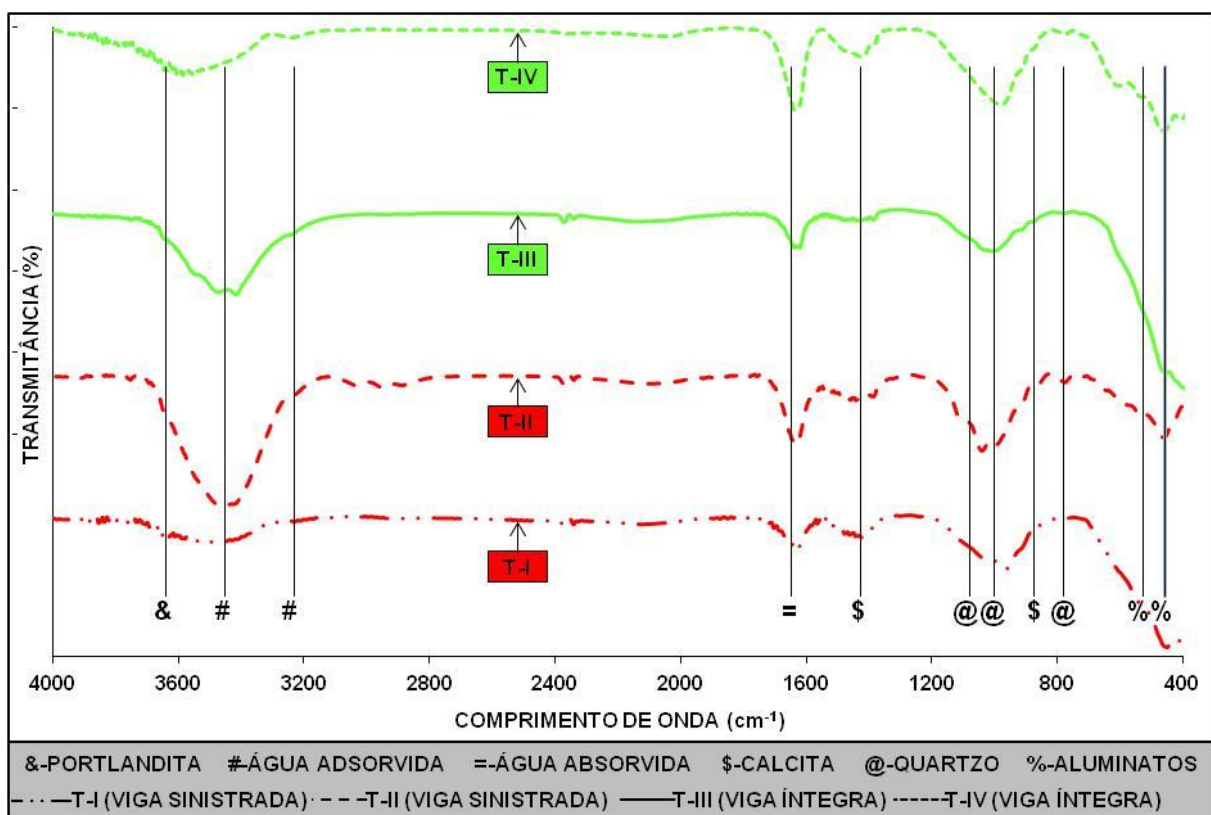
Figura 6 - Espectros das amostras

Pode-se verificar que o cimento Portland hidratou, através das bandas referentes à água constituinte e absorvida pelos silicatos e sulfoaluminatos de cálcio. Segundo Panzera et al. (2010), os principais produtos de hidratação do cimento Portland são os silicatos de cálcio hidratados e o hidróxido de cálcio. Sabendo que os silicatos têm um papel importante na determinação das características de endurecimento e, portanto no desenvolvimento da resistência do material.

Assim como observado no ensaio de DRX já discutido anteriormente, o FTIR também não apresentou mudanças significativas entre as amostras expostas ou não ao incêndio, apresentando apenas diferenças nas intensidades das bandas.

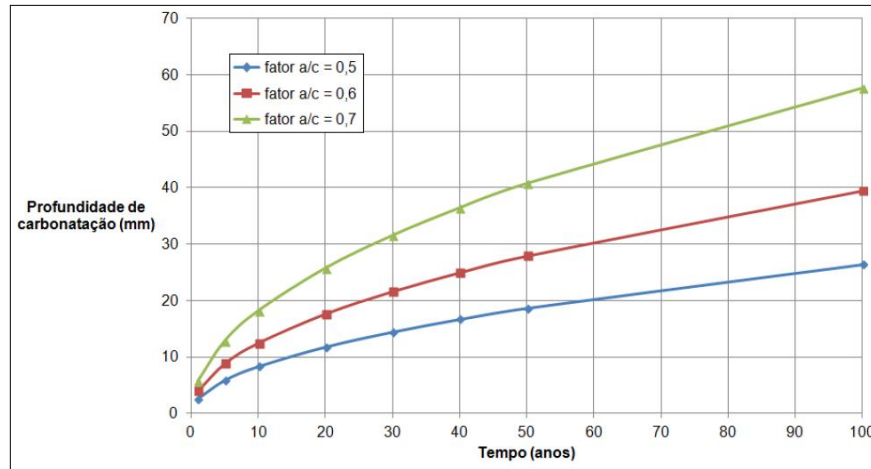
Figura 7 - Profundidade de carbonatação ao longo do tempo

Considerando a estrutura em estudo com idade mínima de 36 anos e uma relação a/c de 0,7 tem-se que a profundidade de carbonatação é de aproximadamente 35 mm. Levando em consideração que o projeto estrutural da edificação foi baseado nas diretrizes da NBR 6118:1980 o cobrimento mínimo para vigas internas de uma edificação era de 20 mm. Todavia não é possível afirmar que a armadura já está sofrendo processo de corrosão, pois há inúmeras variáveis que influenciam no processo de carbonatação do concreto.
