## PROPOSTA DE METODOLOGIA PARA TRATAMENTO DE PATOLOGIAS RECORRENTES EM RESERVATÓRIOS DE ÁGUA POTÁVEL, EM CONCRETO ARMADO

Gabriela Toretti (1), Jaison Araujo Speck (2)

UNESC – Universidade do Extremo Sul Catarinense  
(1)[gabitoretti@hotmail.com](mailto:gabitoretti@hotmail.com), (2)[jspeck@casan.com.br](mailto:jspeck@casan.com.br)

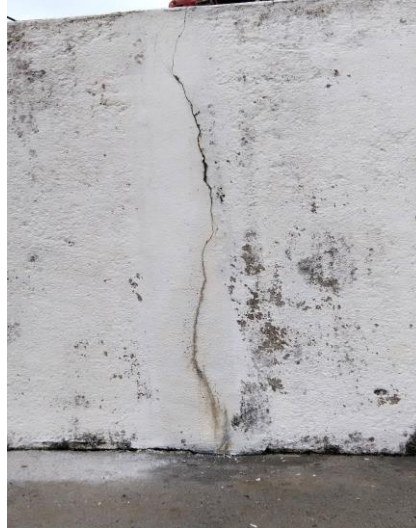
Após, vistoria e análise optou-se por tratamento da patologia mais frequente. O reservatório escolhido por sua vez foi o R0, por estar constantemente cheio o que para o reparo feito pela parte externa (pressão negativa) se torna um dos piores casos. Também por ser um dos reservatórios mais antigos e pelo fácil acesso para o posterior acompanhamento do tratamento aplicado. A figura 1 apresenta a fissura escolhida para receber o tratamento.

Figura 1 – Fissura escolhida para receber o tratamento de reparo.

Presente em todas as estruturas visitadas, a fissura dos reservatórios deve ser tratada pelo lado exterior da estrutura, evitando assim paradas no sistema de abastecimento. Por este motivo, na escolha do material deve-se levar em consideração esta questão, já que o produto deve apresentar-se apto para suportar a pressão negativa, permitir o uso em contato com água e não deve ser tóxico (contaminante da água). Buscou-se então dentre os diversos materiais disponíveis no mercado, algum que atendesse os requisitos anteriores e pudesse sanar o problema. Dois materiais foram selecionados, uma cola epóxi e um adesivo estrutural subaquático, ambos a base de epóxi e fornecidos em bicomponentes.

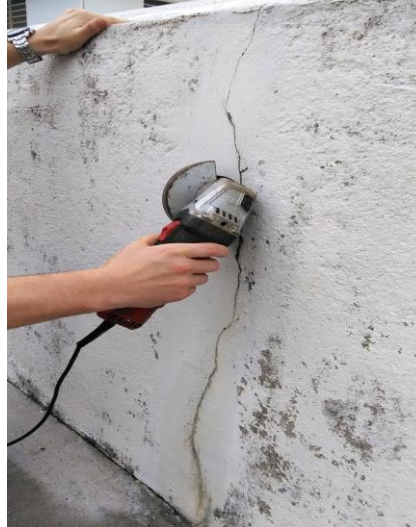
Figura 2 – Preparo do substrato.

Para a aplicação dos materiais escolhidos houve primeiramente uma preparação do substrato, promovendo um desbaste na fissura com o auxílio de uma esmerilhadeira angular, de diâmetro do disco: 4-1/2", modelo G720-B2, seguido de uma limpeza para remoção de qualquer partícula solta que pudesse diminuir a aderência do produto ao local. A figura 2 mostra o preparo do substrato para posterior aplicação do produto.

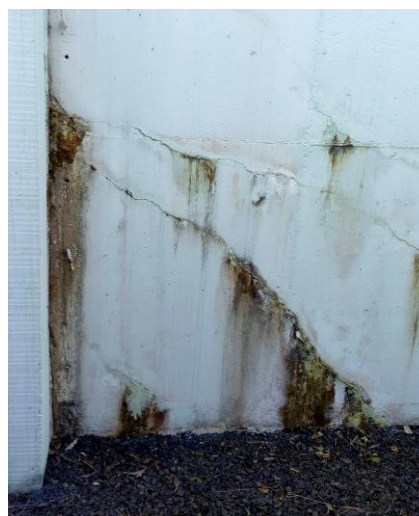
Inaugurado em setembro de 2011, o reservatório intitulado como Pulmão, apresentou uma série de patologias. Notou-se a presença de infiltrações, da eflorescência e a grande ocorrência de fissuras verticais, horizontais e ainda de fissuras de 45 graus. Este foi o único reservatório dentre todos os outros vistoriados que apresentou este tipo de manifestação patológica. Este sinal indica provavelmente recalque diferencial da fundação. Na figura 3 pode-se notar a formação das fissuras inclinadas, posicionadas entre o elemento estrutural do reservatório e sua base.

Figura 3 – Reservatório Pulmão.

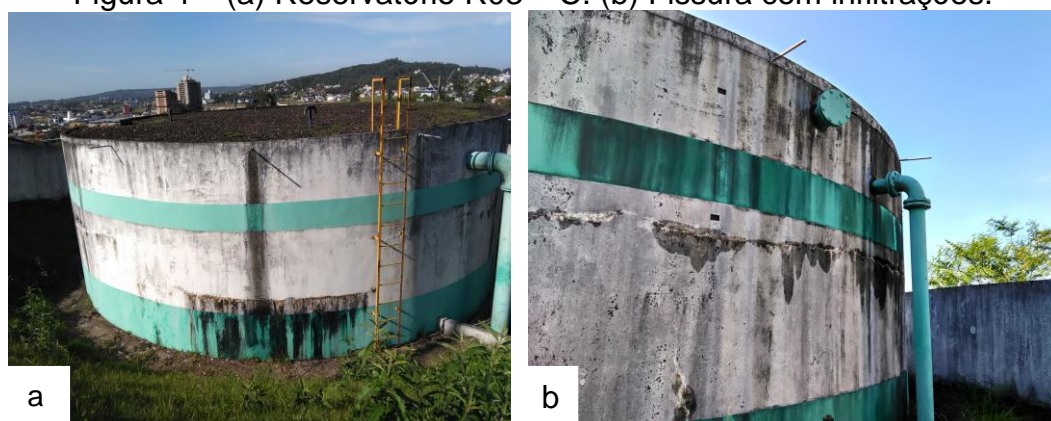
A estrutura do reservatório R0, segundo inspeção visual, apresentou algumas fissuras verticais acompanhadas de infiltrações. Nos reservatórios R01 e R01 A, observou-se apenas pequenas fissuras verticais e a presença da eflorescência. A função do reservatório R02 é a de recalcar a água tratada, por este motivo encontra-se constantemente cheio, seu estado é de boas condições, apresentando fissuras que totalizam aproximadamente 1 metro de comprimento. O R03 conta com três estruturas, as quais são diferenciadas entre si pelas letras A, B e C. O R03 A é o maior de todos, com volume igual a 1000 m<sup>3</sup>, ele distribui para a rede e alimenta o R03 B e o R03 C. Dentre os três é o que apresenta melhores condições. As patologias identificadas foram: pequenas fissuras nas juntas de concretagem. No R03 B as fissuras nos anéis são significativas e apresentam 6 metros de extensão. Além da presença da eflorescência. O R03 C é o reservatório que apresentou maior extensão de fissuras, aproximadamente 28 m, concentradas em sua maioria nos anéis de concretagem. Essas manifestações podem ocorrer durante a execução, devido ao anel anterior se encontrar no processo de cura enquanto se realiza a concretagem da próxima estrutura, prejudicando a aderência do concreto. A figura 4 mostra o atual estado do R03 C, com enfoque nas infiltrações causadas pelas fissuras situadas na junta de concretagem.

Figura 4 – (a) Reservatório R03 – C. (b) Fissura com infiltrações.

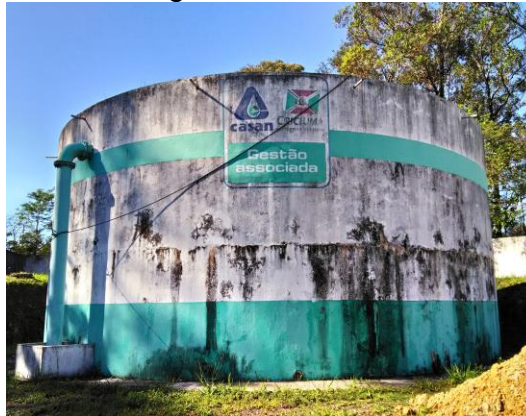
Figura 5 – R07- A.

apresentou boas condições. Segundo inspeção visual, notou-se a presença de fissuras. A estrutura do R06 também recebeu pintura de manutenção, logo não constatou-se manifestações patológicas. O único reservatório enterrado no sistema é o R07, observou-se que esta estrutura encontra-se em boas condições, apresentou pequenas fissuras na abóboda, mas sem o comparecimento de infiltrações ou outras patologias. Já na estrutura do reservatório R07 A, verificou-se a formação de fissuras em quase toda a extensão das juntas de concretagem, totalizando aproximadamente 13 metros. Notou-se ainda infiltrações e eflorescências como segue a figura 5.

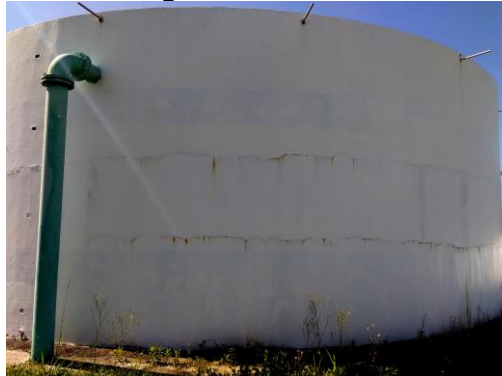
Figura 6 – R08 A.

O reservatório R08 conta com três estruturas, também divididas em A, B e C. Todos de formato circular. O reservatório R08 C não apresentou patologias. Já nos reservatórios A e B constatou-se em ambos o problema da formação de fissuras nas juntas de concretagem. Mesmo com a pintura relativamente nova, observou-se com facilidade a presença dessas patologias em quase toda sua extensão, como destacado na figura 6.

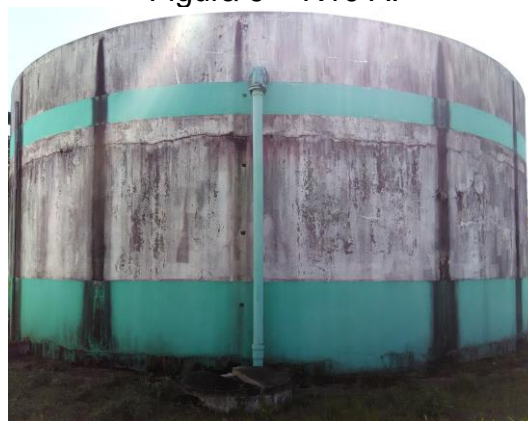
Figura 9 – R10 A.

O reservatório R10 apresentou fissuras horizontais em quase toda a extensão da junta de concretagem, além da presença da eflorescência. O R10 A dentre todas as estruturas vistoriadas apresentou-se como um dos piores casos. Detectou-se em toda a extensão dos anéis de concretagem fissuras e em muitos pontos destes vazamentos de água, além de algumas fissuras verticais, eflorescência, bolor e manchas na superfície como mostra a Figura 9.

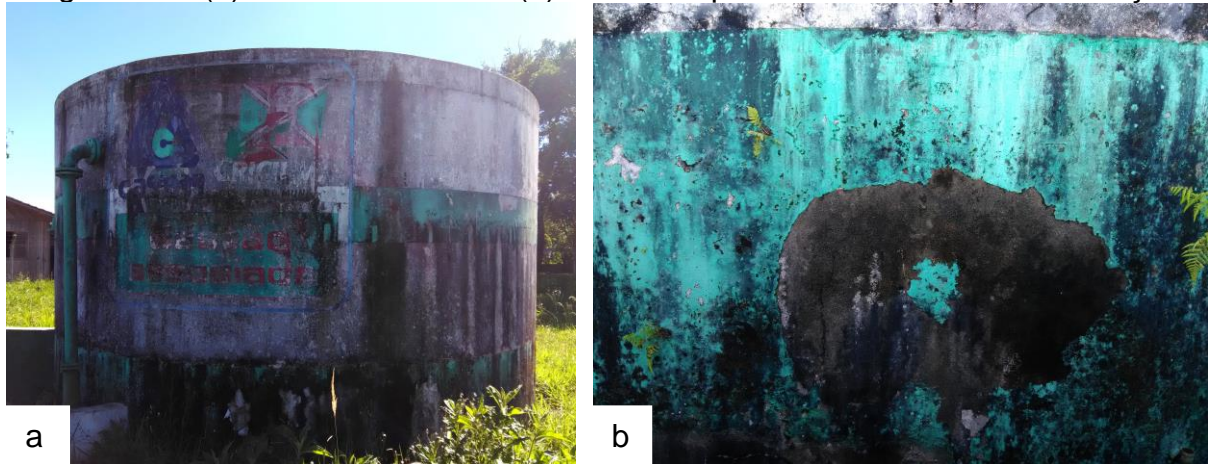
O único reservatório elevado do sistema é o R11, com aproximadamente 20 anos de uso observou-se apenas fissuras de pequena extensão e manchas causadas pela chuva. A estrutura do R13 apresentou uma situação diferente das demais, notou-se o destacamento da pintura, a formação de bolhas e manchas na superfície, tais

manifestações podem ter sido decorrentes de problemas na impermeabilização do reservatório. Segundo os conhecedores do histórico, o que pode explicar esse comportamento é que seu uso foi interrompido por alguns anos e depois ativado novamente. A figura 10 mostra as manifestações patológicas identificadas no R13.

Figura 10 – (a) Reservatório R13. (b) Indício de problemas na impermeabilização.

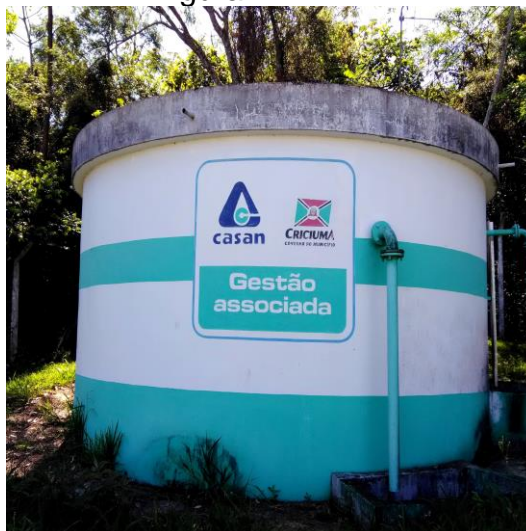
Figura 11 – R14.

O R14 é uma das estruturas que encontra-se em melhores condições. Circular e com um volume de 50 m<sup>3</sup>, o R14 não apresentou manifestações patológicas relevantes, como nota-se na figura 11.

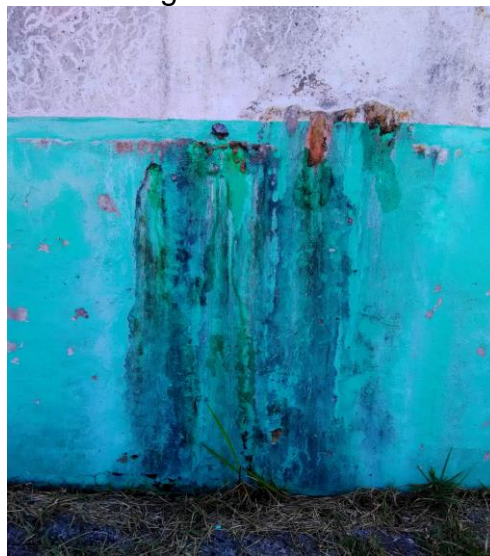
Figura 12 – R15.

No reservatório R15 constatou-se fissuras de grande extensão nos anéis de concretagem, totalizando aproximadamente 33 metros. Observou-se ainda algumas fissuras verticais, eflorescência e pontos de infiltrações localizados em nichos formados pelo mau adensamento do concreto e nos núcleos perdidos, utilizados para auxiliar no travamento das fôrmas. Na Figura 12 pode-se perceber o problema causado por falhas no processo de lançamento ou adensamento do concreto na etapa da concretagem da estrutura.

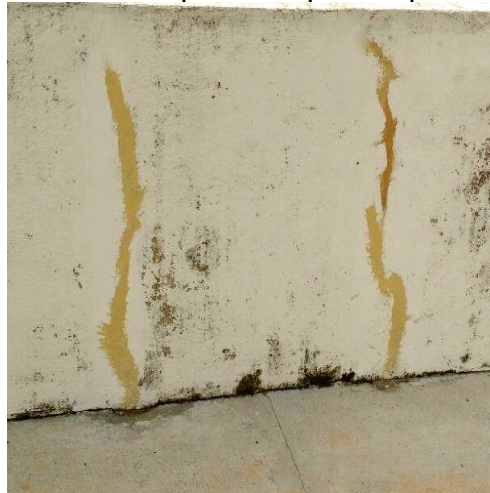
Após a aplicação de ambos os materiais, respeitou-se um intervalo de tempo de aproximadamente uma semana para realizar a inspeção. Na primeira vistoria notou-se que a água que anteriormente percolava pela fissura, não estava mais presente. Outro indicador de êxito da terapêutica adotada, é que o reservatório R0, que recebeu o reparo, possui uma calçada de concreto em seu contorno, na primeira vistoria esta calçada apresentava manchas de umidade, causadas justamente pela água que infiltrava pela fissura e em seguida escorria por ela, após o tratamento não observou-se mais esses indícios. Para garantia do sucesso da metodologia aplicada, realizou-se mais uma inspeção após algumas semanas e constatou-se ainda o bom resultado. A Figura 14 apresenta o local tratado após aproximadamente 4 semanas de aplicação.

Figura 14 – Materiais aplicados para reparo das fissuras
