ESTUDO DE CASO DE GESTÃO E DE TÉCNICAS APLICADAS EM UM RETROFIT (REABILITAÇÃO) DE UMA EDIFICAÇÃO EM CRICIÚMA – SC

Stéfani Dos Santos Engel (1), Mônica Elizabeth Daré (2)

UNESC – Universidade do Extremo Sul Catarinense
(1)stefaniengel@yahoo.com.br, (2)dare@terra.com.br

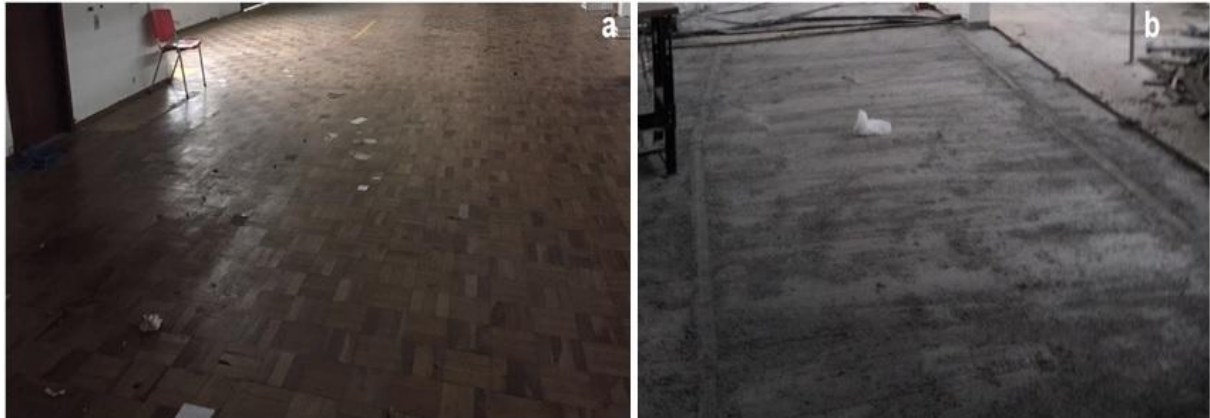
Figura 09- Contrapiso.

Durante a realização das vistorias, antes da intervenção de *retrofit*, os arquitetos constataram uma depressão no contrapiso de concreto do pavimento térreo da edificação. Essa depressão ocasionou um desnível com o outro contrapiso do mesmo pavimento. Para solucionar essa anomalia, realizou-se uma demolição no contrapiso que apresentava desnível, segundo a Figura 09 (a), e executou-se um novo contrapiso de concreto segundo Figura 09 (b).

O piso original da edificação, composto por parquet de madeira, foi mantido por decisão do proprietário. Entretanto, o mesmo foi retirado para a construção do novo contrapiso, como consta na Figura 09 (b), e recolocado e revitalizado, como mostra a Figura 10.

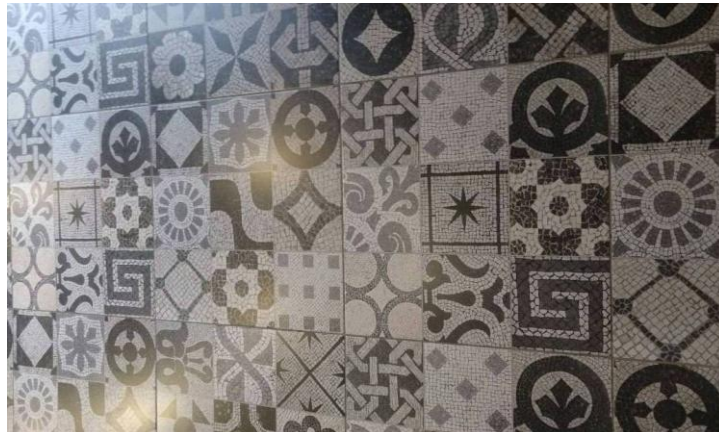
Figura 11- Piso cerâmico.

A parcela revestida por piso cerâmico, localizada na porção leste da edificação, próxima à porta de entrada, foi modificada, substituindo-se o piso antigo por um piso cerâmico decorado, o qual apresenta desenhos na parte exposta, como mostra a Figura 11.

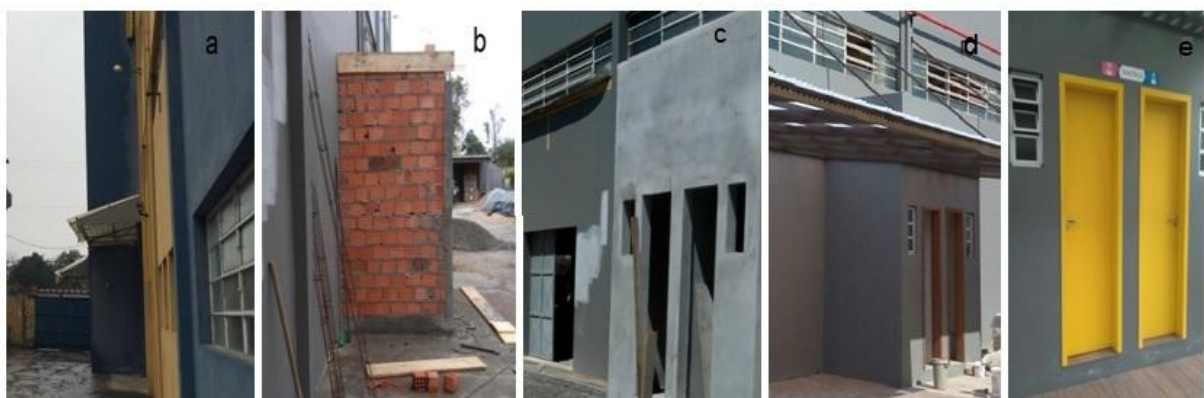
Figura 12- Parede de vedação do novo banheiro.

Com o aumento de pessoas que viriam a circular pela edificação, conforme seu uso modificado constatou-se a necessidade de construir mais dois banheiros na parte externa do lado leste conforme citado no item 3.3. Executaram-se os banheiros com estrutura de concreto armado e fechamento de paredes de alvenaria de vedação, feita com tijolo cerâmico utilizando argamassa de assentamento para a distribuição uniforme das cargas verticais e resistir os esforços laterais. A Figura 12 mostra o local da construção do banheiro na fachada leste antes da reabilitação (a), durante a execução da estrutura e da parede de alvenaria (b), a mesma já concluída (c) rebocada (d) e atualmente (e).

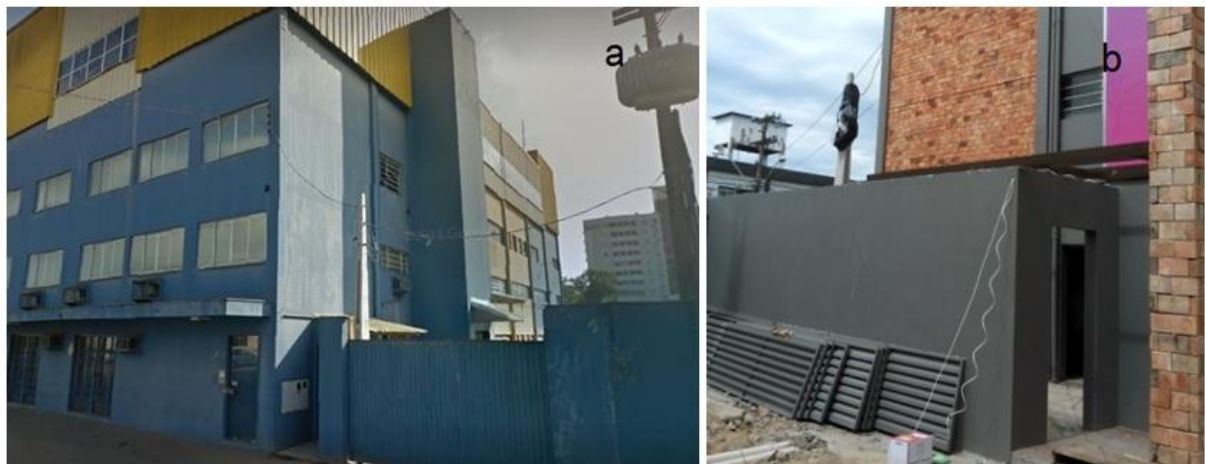
Figura 13- Mudança na entrada principal da fachada sul.

Durante o desenvolvimento do projeto arquitetônico, houve mudanças nas entradas da edificação. O projeto arquitetônico previu para o novo uso a entrada principal pela lateral da edificação, para isso executou-se uma ampliação com paredes de alvenaria de vedação composta com tijolo cerâmico assentados com argamassa. A Figura 13 mostra a edificação antes do processo de *retrofit* (a), e durante a execução da nova divisão do hall de entrada da vista da fachada sul com as modificações já finalizadas (b).

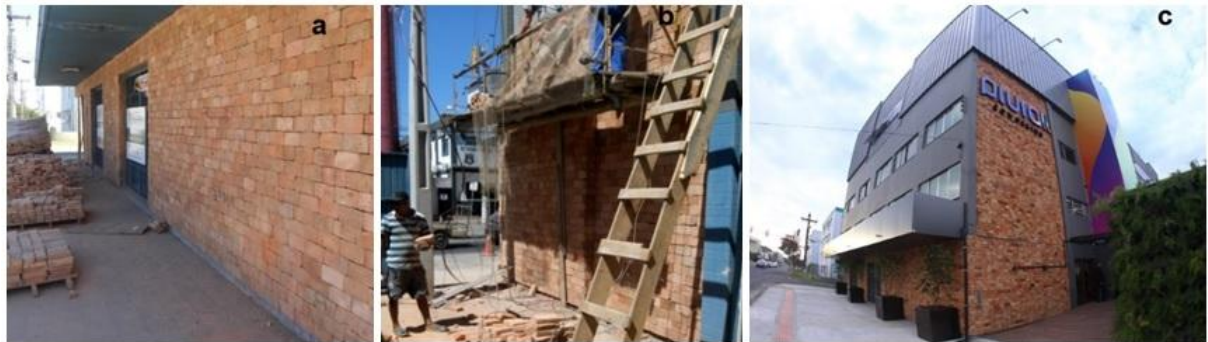
Figura 14 – Revestimento da Fachada de tijoletas.

Na fachada principal, originalmente rebocada e finalizada com tinta, a intervenção realizada foi de cunho arquitetônico, mantendo a ideia e a aparência de uma fábrica antiga. Para isso, foram assentados tijoletas com argamassa colante pela fachada sul conforme Figura 14(a). Na fachada leste, que também recebeu este revestimento conforme a Figura 14(b). Devido à altura da parede a ser revestida e por consequência do peso dos revestimentos de tijoletas para esta parede, utilizou-se de perfis metálicos chumbados com parabolts em determinadas alturas criando-se painéis menores e dividindo a carga do revestimento de tijoletas. A Figura 14 (c) mostra a fachada finalizada.

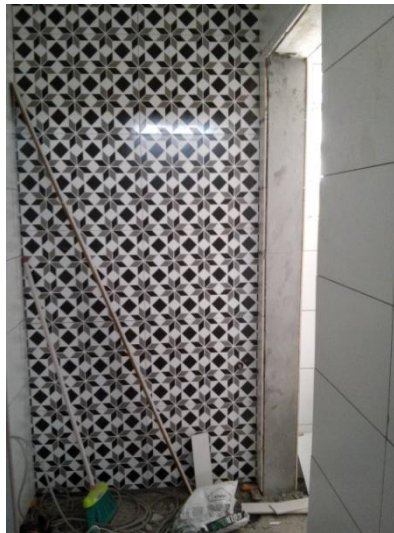
Figura 16- Revestimentos Cerâmicos dos banheiros.

O uso de revestimentos cerâmicos são mais indicados para áreas molhadas, como banheiros, por ser resistentes à umidade e bolor, além dá aplicação fácil e alta durabilidade. Nas paredes dos banheiros da edificação estudada, por questão arquitetônica, devido à nova proposta do projeto da edificação, os revestimentos cerâmicos na cor branca foram substituídos por revestimentos cerâmicos com formas geométricas e cores neutras.

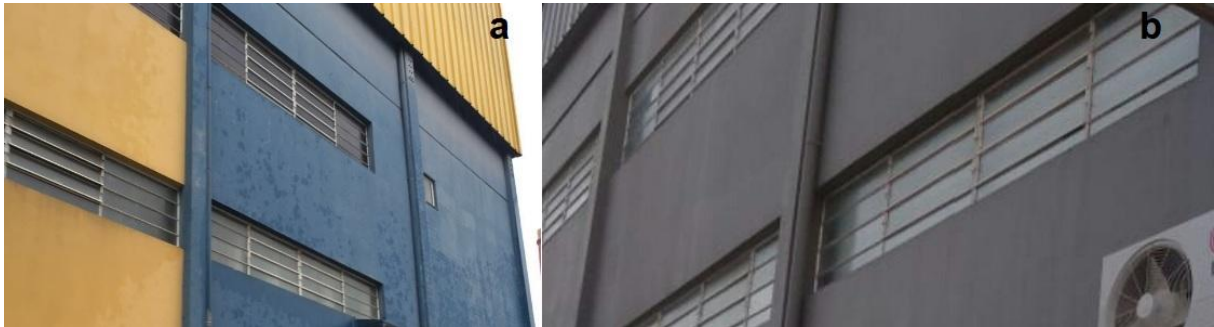
Figura 17- Esquadrias.

Segundo Beinhauer (2013), na reabilitação de edifícios pretende-se quando possível, manter as janelas antigas quando as mesmas forem totalmente funcionais e não houver intenção de ser substituída. No caso da edificação estudada, as esquadrias das janelas foram todas mantidas, sem necessidade de substituição como mostrada na figura 17 as esquadrias da fachada oeste antes do *Retrofit* (a) e depois (b).

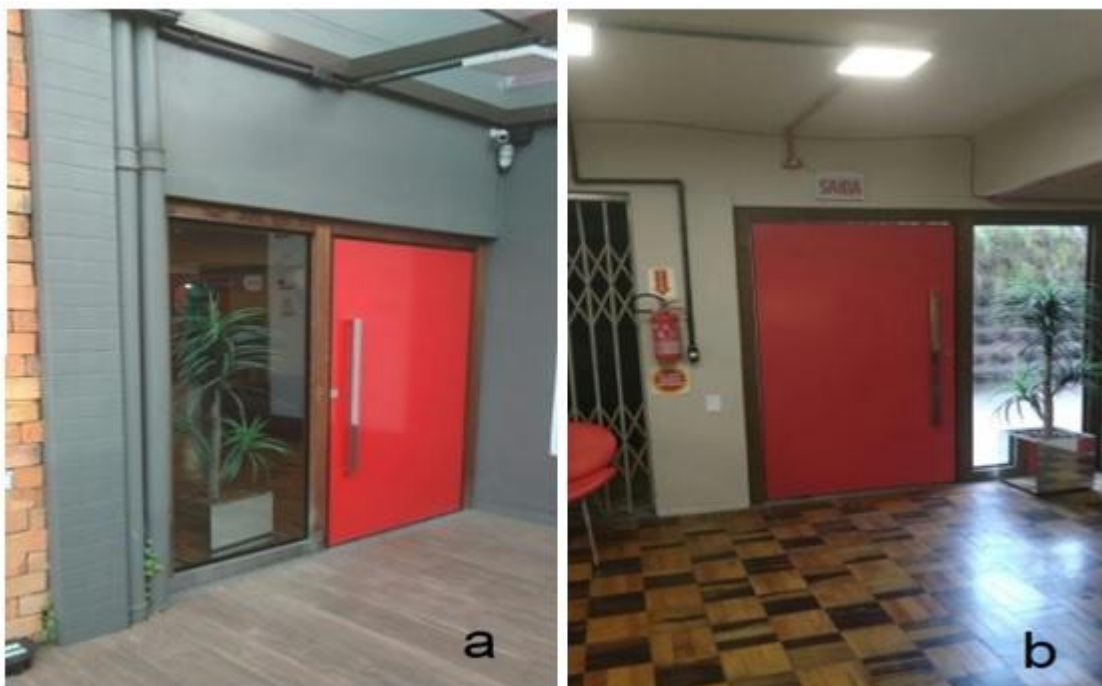
Figura 18 – Porta de Entrada Principal de ACM.

As esquadrias de madeira das portas existentes na edificação devido às suas condições de uso tiveram que ser substituídas por novas, respeitando o material original.

A porta de entrada principal instalada constituiu-se de novo elemento projetado e adquirido exclusivamente para este novo uso. Esta porta foi executada com o material ACM (Material de Alumínio Composto). A figura 18 apresenta as imagens da porta principal de ACM vista pelo lado de fora (a), e a imagem da porta vista pelo lado de dentro (b).

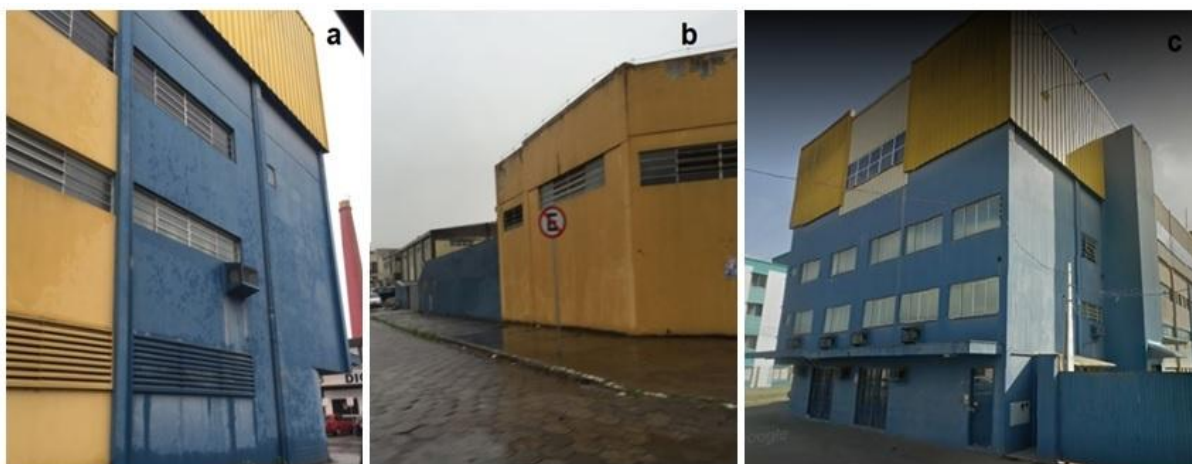
Figura 19 – Pinturas das fachadas externas antes da intervenção.

A pintura antiga da edificação encontrava-se deteriorada e desgastada em vários pontos. Para atender a proposta do projeto, com um conceito moderno, realizou-se a pintura com tinta acrílica nas fachadas externas oeste, norte, na parte superior da fachada sul, e fachada leste. A Figura 19 demonstra as fachadas externas Oeste (a), Norte (b) e Sul (c) antes e a figura 20 demonstra as fachadas externas Leste (a) e Oeste (b) depois da realização da nova pintura.

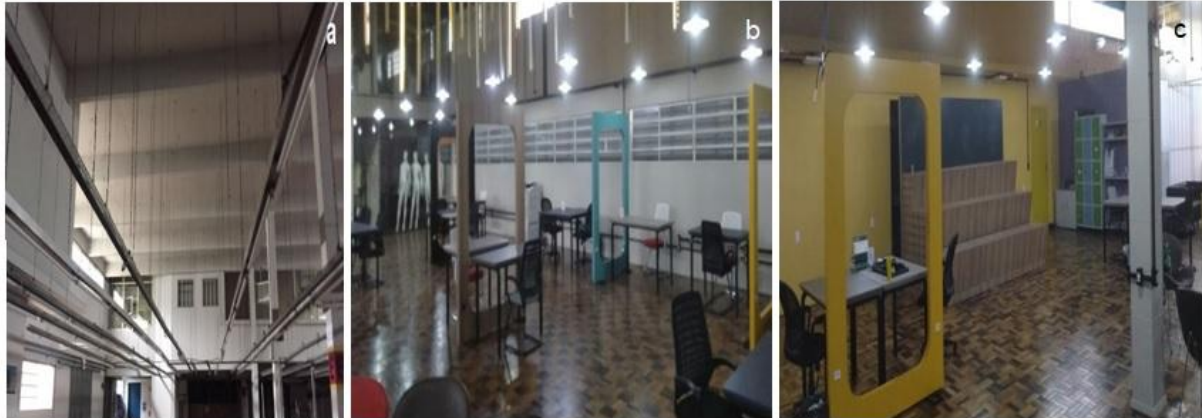
Figura 21- Pintura interna

Na parte interna, com a proposta de que as cores ficassem em sintonia com a logomarca e com identidade do *coworking*, restaurou-se a pintura utilizando tinta acrílica acetinada. A Figura 21 mostra as pinturas das paredes internas antes (a) e depois do *retrofit* figura (b) e (c).

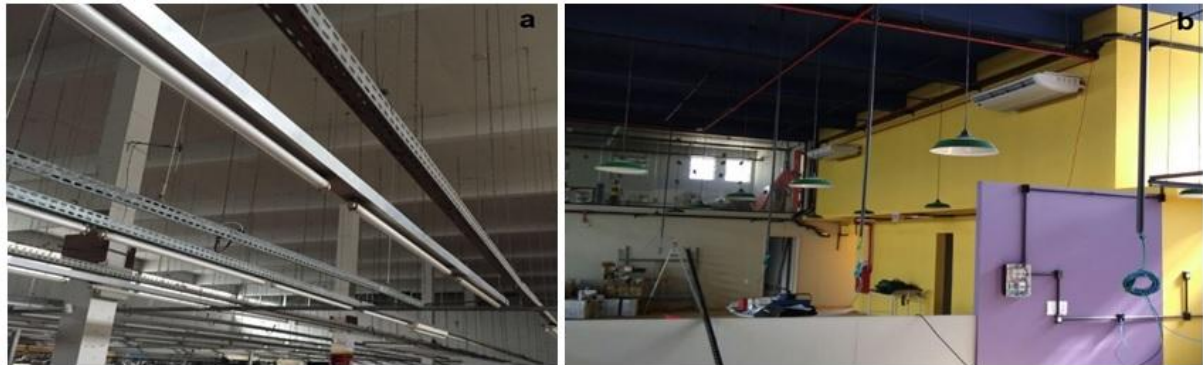
Figura 22 - Instalações elétricas

Segundo Da Silva (2008) a adaptação de instalações elétricas de um edifício implica no aumento da potência pelos novos consumos, adaptação a novas disposições regulamentares pelo decorrente de novos materiais e critérios de segurança e do aspecto funcional de elementos da instalação, sendo a substituição total da nova instalação a maneira mais fácil de assegurar esses princípios. Com a proposta do *retrofit*, para o novo uso de *coworking*, as instalações elétricas foram totalmente substituídas devido ao aumento de carga que a rede sofreria, para a adequação ao novo uso da edificação. Utilizou-se a técnica de eletrocalhas aparentes para não ter a necessidade de quebra de paredes. A figura 22 consta as instalações elétricas antes (a) e após a intervenção realizada (b).

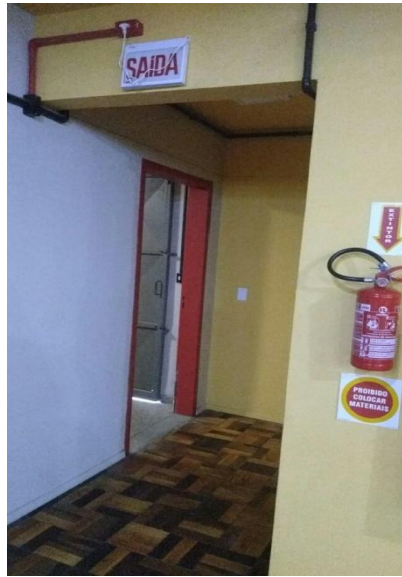
Figura 23- Sinalizações e saída de emergência

Seguindo o projeto arquitetônico pode-se relocar os devidos sistemas preventivos como: saídas de emergência, iluminação de emergência, sinalização para abandono do local, extintores, plano de emergência, sistema de alarme e detecção de incêndio, além de citar as mudanças nos materiais de acabamento e revestimento exigidos nesta classificação, entretanto o sistema hidráulico preventivo permaneceu em seu local já existente, em função de ter-se um projeto aprovado. Na figura 23 consta a imagem de sinalizações de abandono.
