## OBTENÇÃO E ANÁLISE DE INDICADORES PARA CANTEIROS DE OBRAS NO MUNICÍPIO DE CABINDA – CABINDA/ANGOLA

Vida Lilabay Nhongo Sunda <sup>1</sup>, Mônica Elizabeth Dare <sup>2</sup>.

UNESC – Universidade do Extremo Sul Catarinense  
(1) [vidasunda@hotmail.com](mailto:vidasunda@hotmail.com), (2) [dare@terra.com.br](mailto:dare@terra.com.br)

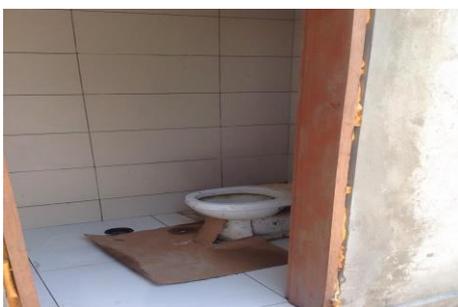
Figura 6. Instalação Sanitária do Canteiro A.

Observa-se que somente um item obteve 10 pontos, que é a área de lazer. A mesma foi analisada como descreve a lista de verificação, sendo um local aproveitado para lazer, possuindo televisão ou jogos. Com o melhor desempenho a seguir, embora que com a média abaixo de seis, está o item Instalações sanitárias com a média de cinco pontos. Observa-se pela figura 6 a instalação sanitária do canteiro A.

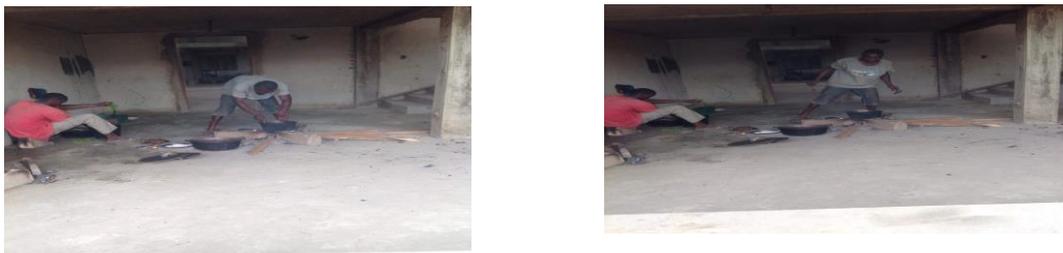
Figura 8 - Refeitório do Canteiro B.

Dando continuidade, Pinto (2012, p.252), afirma que “os refeitórios devem apresentar um aspecto geral, acolhedor e higiênico, assim como deve ser expressamente proibido que o pessoal faça as refeições fora dos locais destinados à esse fim”. Nos três canteiros não existe propriamente um refeitório. Porém, os Canteiros A e B usam precariamente um dos seus compartimentos interiores para este fim, conforme a figura 8.
