IDENTIFICAÇÃO das fontes e formas de eliminação ou minimização de elementos contaminantes responsáveis por defeitos superficiais de produtos cerâmicos “via seca”

VALTIERE ALBUQUERQUE DA SILVA

MARCIO GEREMIAS¹

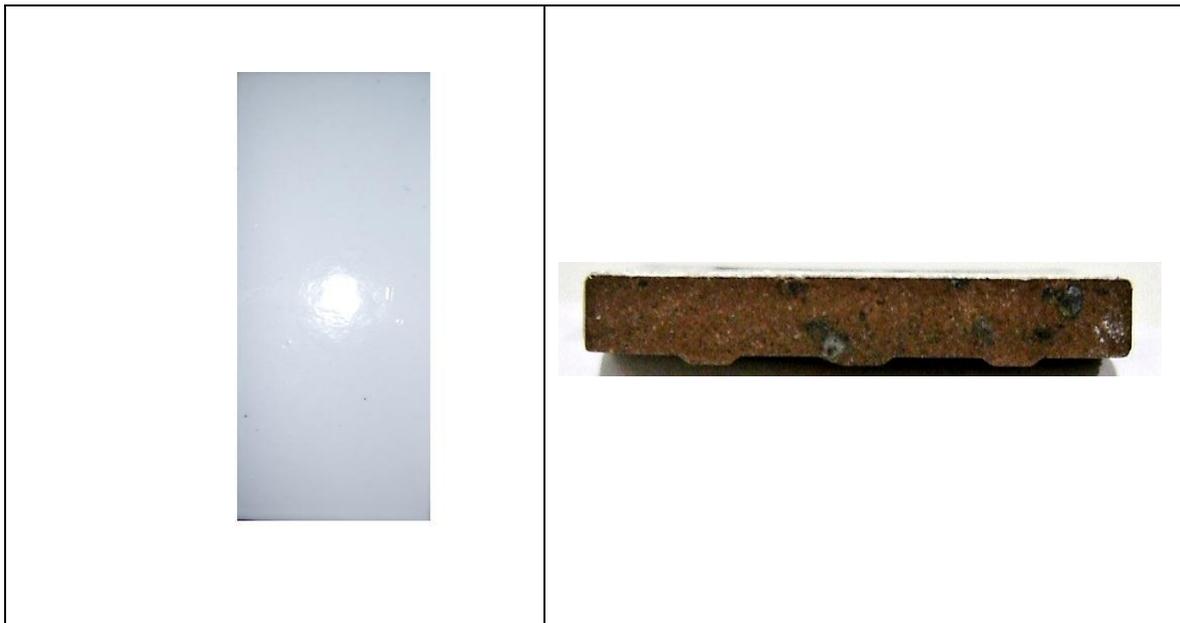
Figura 1 – Defeito resultante da contaminação com ferro metálico - apresentação do defeito na superfície e corte do corpo de prova, respectivamente.

O defeito resultante da presença do ferro metálico apresenta como característica física uma saliência ou protuberância na superfície e quando cortada no ponto de contaminação, apresenta pontuações de coloração preta e forma achatada. Segundo

Damiani (2001) apud Boschi e Cabrelon (2005), as características apresentadas neste tipo de defeito são resultante da redução do ferro que apresenta coloração mais escura e é também mais fundente do que no estado oxidado. De acordo com Amorós et al. (1991) este tipo de defeito é causado principalmente pelo desgaste dos moinhos no processo “via seca” e silos em mal estado de conservação.

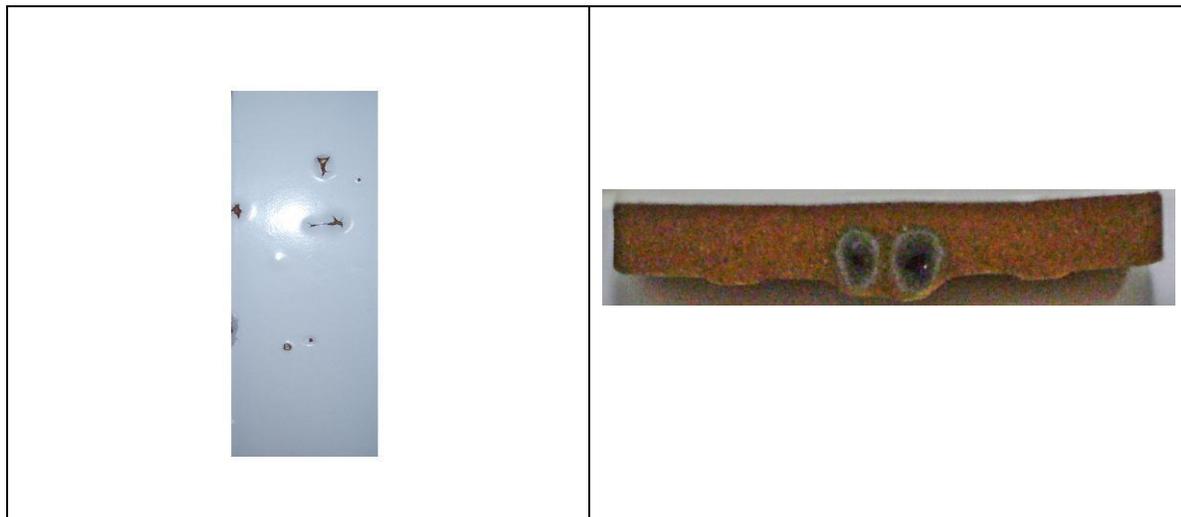
Figura 2 – Defeito resultante da contaminação da massa cerâmica com borracha - apresentação do defeito na superfície e corte do corpo de prova, respectivamente.

O defeito resultante da presença de borracha apresenta como característica física uma saliência ou protuberância na forma de verrugas na superfície, quando cortada no ponto de contaminação, apresenta cavidades com a existência de uma região porosa de coloração preta no centro com contorno acinzentado e formato arredondado. De acordo com Melchiades (1197) apud Boschi & Cabrelon (2005) as

fontes de matéria orgânica são provenientes de pneus, luvas, correias transportadoras, calçados, etc., que com o aumento da temperatura liberam gases (CO e CO₂) que dão origem à região porosa.

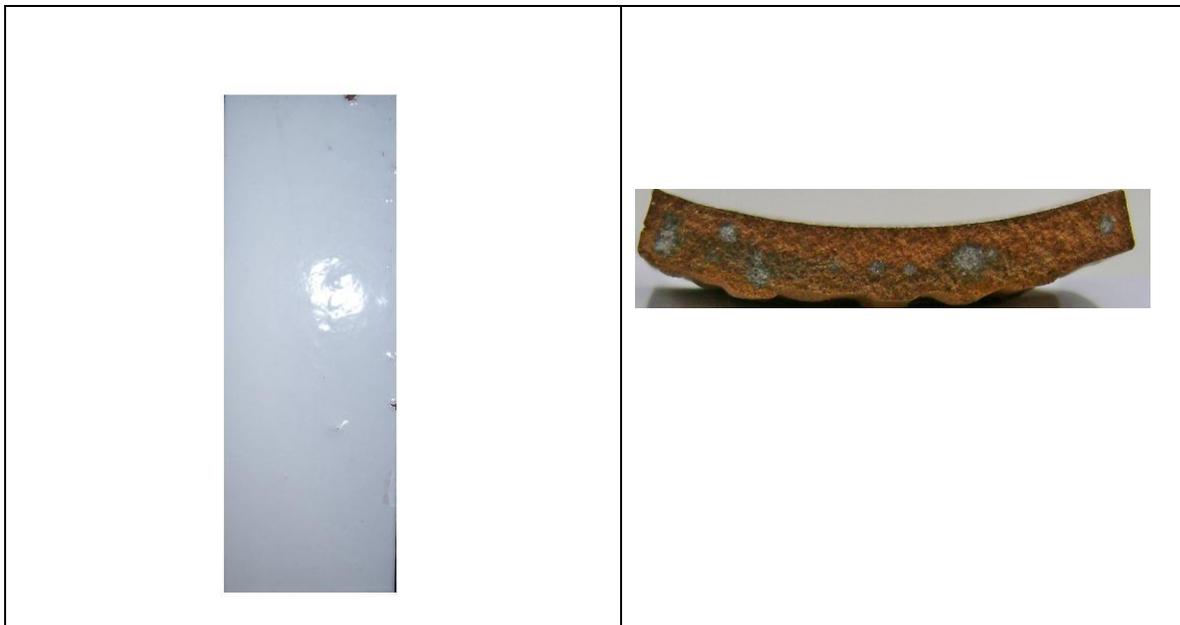
Figura 3 – Defeito resultante da contaminação da massa cerâmica com óleos – apresentação do defeito na superfície e corte do corpo de prova, respectivamente.

O defeito resultante da presença de óleo e graxas apresenta como características físicas saliências arredondadas na superfície do produto na forma de verrugas e quando cortada no ponto de contaminação, apresenta uma superfície porosa de coloração cinza e formato arredondado. De acordo com os resultados, foi possível determinar que, dependendo da quantidade de óleo na massa cerâmica, o defeito pode disseminar por todo o corpo.

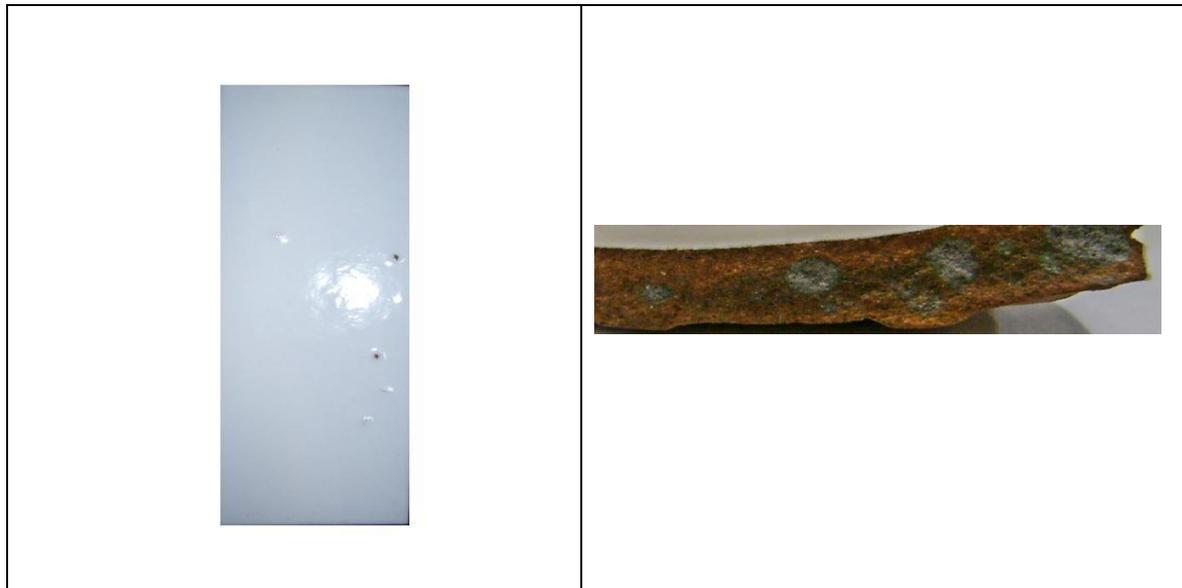
Figura 4 – Defeito resultante da contaminação da massa cerâmica com graxas – apresentação do defeito na superfície e corte do corpo de prova, respectivamente.

Pequenas quantidades de graxa em meio à massa são suficientes para causar o desenvolvimento de “verrugas”, por sua vez, apenas os pedaços de borracha de dimensões consideráveis são capazes de originar o defeito (BOSCHI, MELCHIADES e TEIXEIRA, 1997).

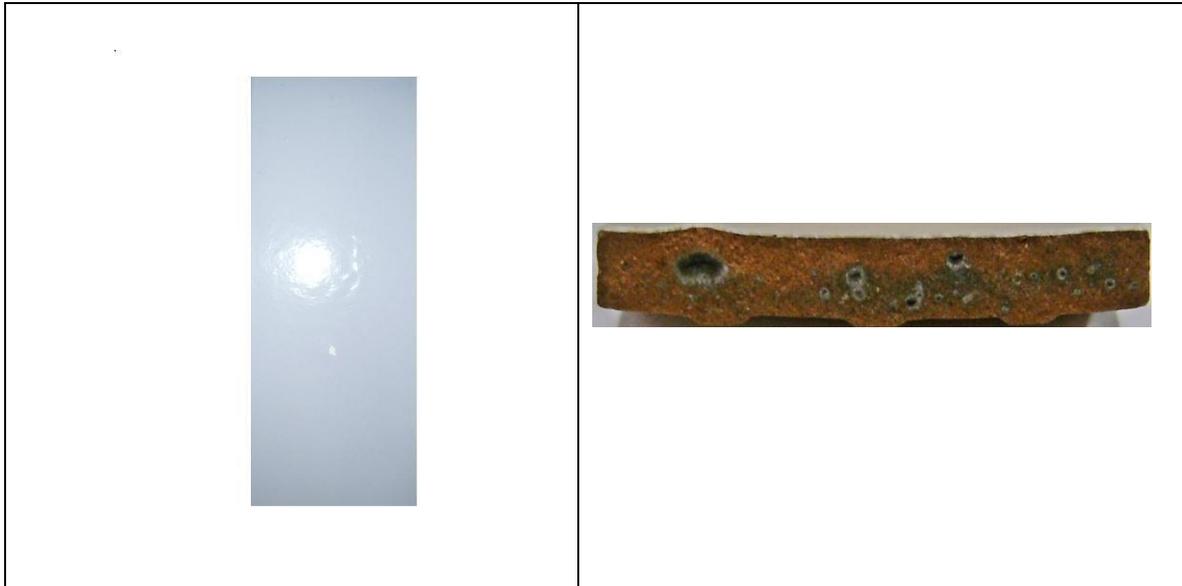
Figura 5 – Defeito resultante da contaminação da massa cerâmica com madeira - apresentação do defeito na superfície e corte do corpo de prova, respectivamente.

O defeito resultante quando da presença de madeira na massa cerâmica apresenta como característica saliências em superfície e internamente no corpo cerâmico cavidades de formato alongado (oval) de coloração preta com contornos acinzentados.

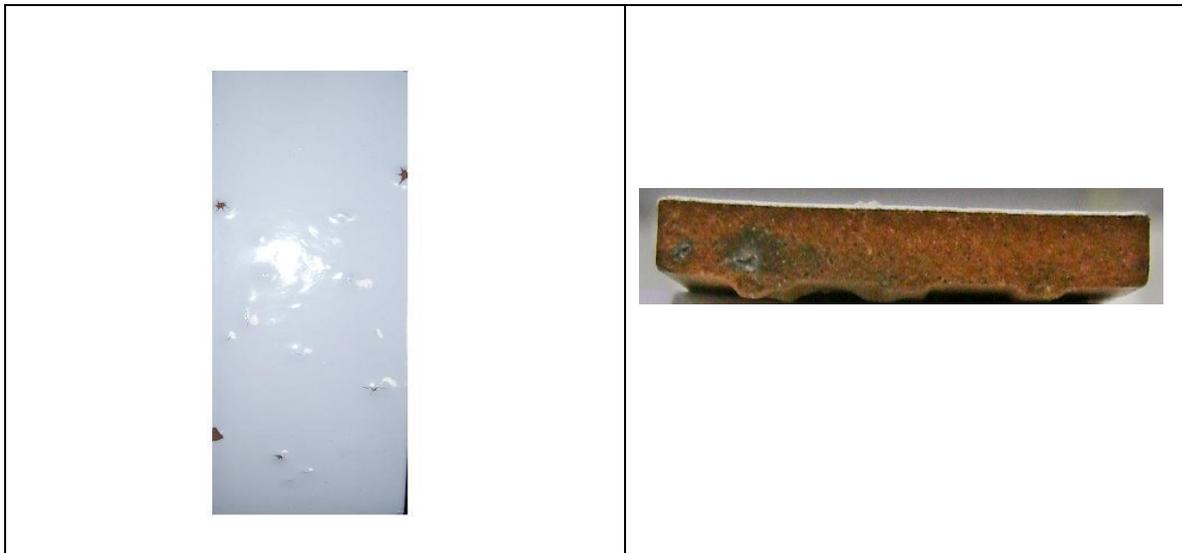
Figura 6 – Defeito causado pela contaminação da massa cerâmica com plástico - apresentação do defeito na superfície e corte do corpo de prova, respectivamente.

O defeito que tem como responsável a contaminação com plástico na massa cerâmica, apresenta como características saliências em superfície e quando cortada no ponto da contaminação apresenta formato achatadas de coloração preta no centro e contornos de cor cinza.

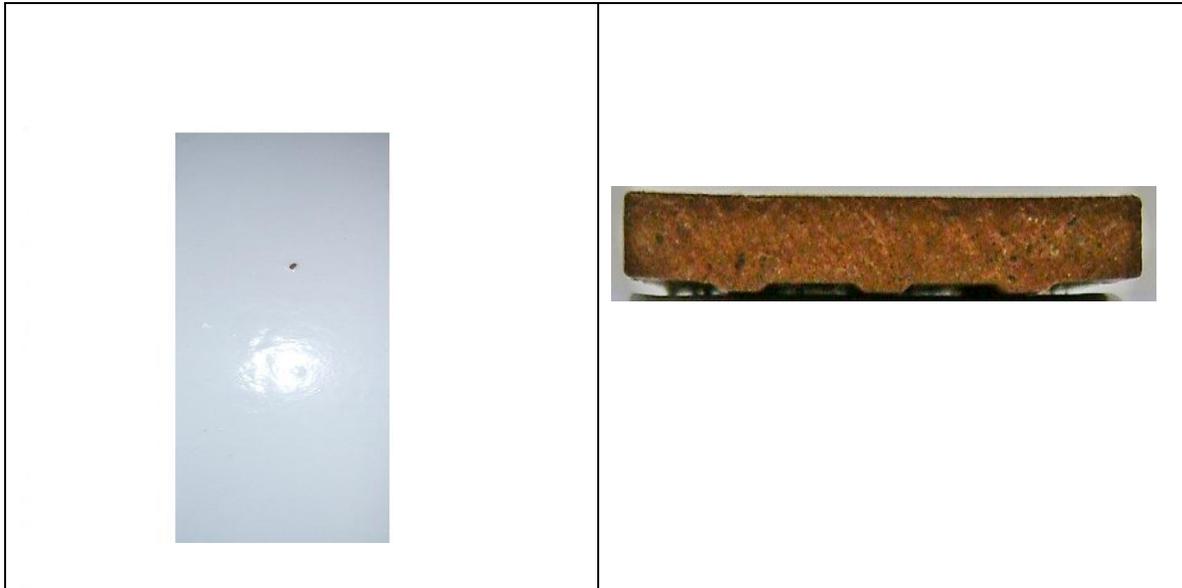
Figura 7 – Defeito causado pela presença na massa cerâmica de partículas grosseiras - apresentação do defeito na superfície e corte do corpo de prova, respectivamente.
Fonte: Autor, 2011.

O defeito que tem como responsável à presença de partículas grosseiras na massa cerâmica, apresenta como características pequenos pontos escuros de coloração preta e formato irregular.

A partícula grosseira apresenta-se como um elemento estranho em relação às partículas finas presentes no restante do corpo, resultando numa pequena saliência na superfície da peça, descaracterizando o produto.

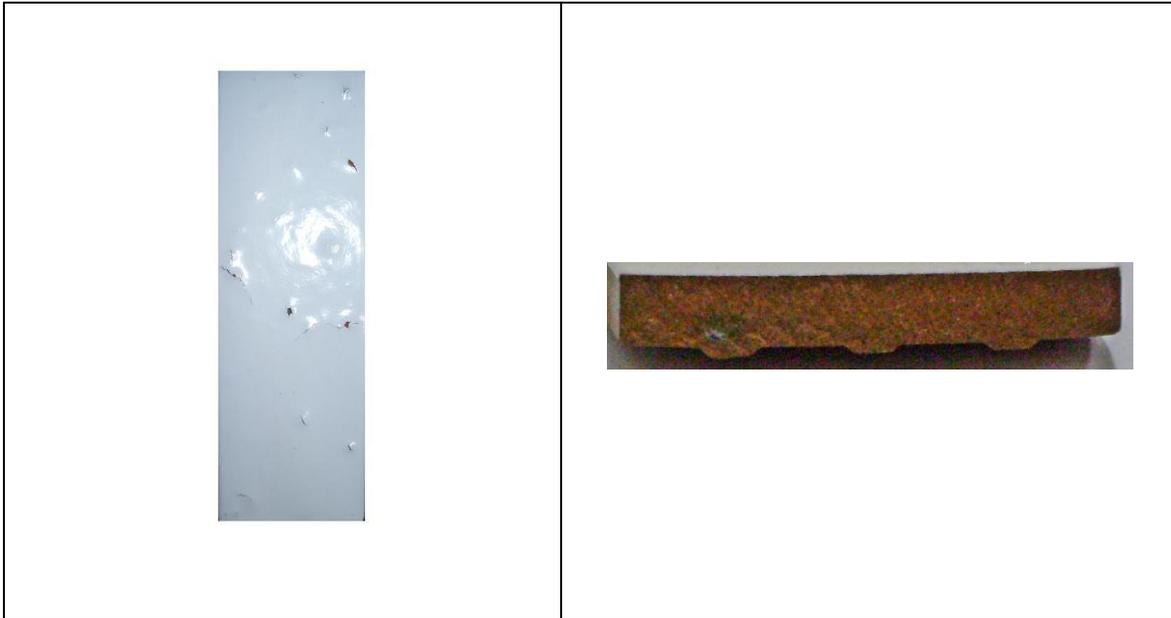
Figura 8 – Defeito causado pela contaminação da massa cerâmica com tecido - apresentação do defeito na superfície e corte do corpo de prova, respectivamente.
Fonte: Autor, 2011.

O defeito que tem como responsável à contaminação com tecido na massa cerâmica, apresenta como características saliências em superfície e quando cortada no ponto da contaminação apresenta formato achatado de coloração preta no centro e contornos de cor cinza.
