CAPÍTULO 9

LEVANTAMENTO PRELIMINAR DO ESTADO DE CONSERVAÇÃO DA CAPELA NOSSA SENHORA DA CONCEIÇÃO (“CAPELA DO TAIM”), RIO GRANDE, RS: UM CASO DE IDENTIFICAÇÃO E AFETIVIDADE

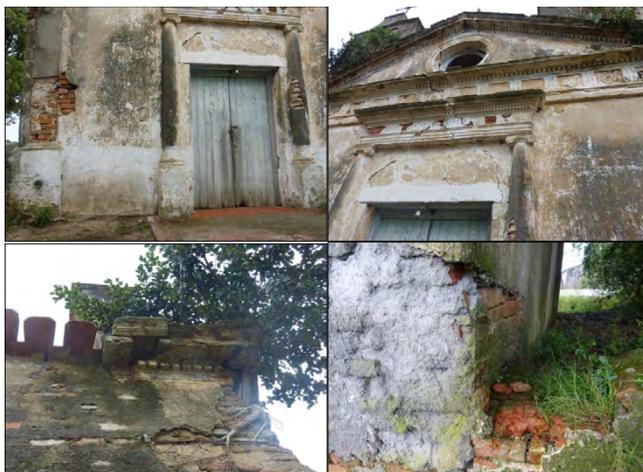
Na parte externa da Capela, foram identificadas como patologias fissuras na alvenaria; descolamento de reboco, permitindo que a alvenaria fique exposta a intempéries; presença de isópodes terrestres (grande quantidade); escurecimento da pintura das paredes em razão da umidade; alguns pontos sem telhas, e outros com telhas deslocadas, comprometendo o interior da edificação; presença de vegetação (em alguns casos, agravando o processo de descolamento de reboco da fachada); alguns segmentos do reboco com vestígios conquiológicos incrustados na massa; e degradação dos elementos de madeira. Muitos desses elementos estão presentes na fachada principal da Capela, que se encontra em escasso estado de conservação. Observamos tais elementos em fotos:

Figura 4 - A) Degradação dos elementos de madeira (porta); B) Fissuras intensas próximas ao óculo, apresentando risco de queda de elementos da fachada; C) Vegetação incrustada na alvenaria; D) Descolamento de reboco

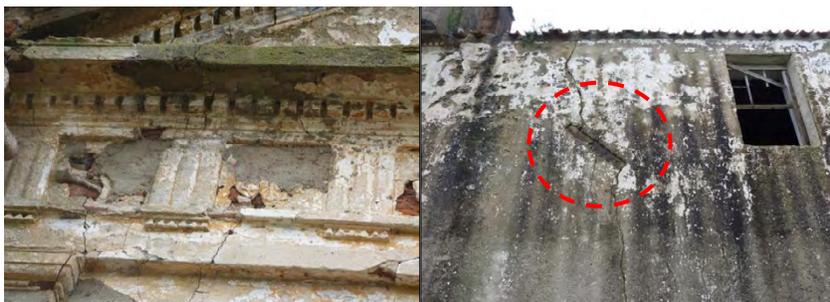
É possível observar tentativas recentes de reverter tal situação, as quais se pode observar, realizadas pela comunidade. No entanto, os materiais utilizados confrontam com a linguagem dos seus materiais originais. Argamassa em cimento foi utilizada na tentativa de recuperar danos causados pelas fissuras e pelos descolamentos de reboco, e há a presença de “grampo” metálico com o objetivo de manter sua estrutura firme.

Figura 5 - A) Material cimentício aplicado recentemente; B) Grampos metálicos

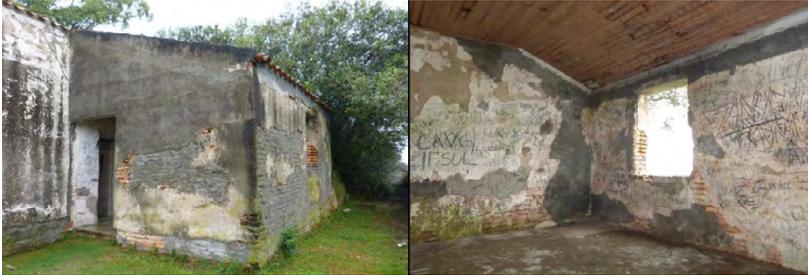
Há uma construção anexa, possível antiga sacristia, visto que tem ligação com o interior da Capela através de um vão situado no altar, que atualmente se encontra fechado por madeiras, restringindo a entrada. Esse anexo também permite o acesso aos fundos do retábulo-mor por meio de uma pequena passagem. Segundo Dode *et al.* (2009), um estudo estratigráfico realizado durante as escavações mostra que essa antiga sacristia foi construída em momento posterior à construção da atual Capela. O anexo sofre com as mesmas degradações já citadas da Igreja e ainda não possui esquadrias de fechamento, como porta e janela. Não foram identificados nem mesmo resquícios de madeira nesses locais, fato que possibilitou pichações, como é possível perceber a seguir:

Figura 6 - A) Fachada do Anexo, sacristia, com visível inserção de material recente; B) Área interna da sacristia, com paredes pichadas

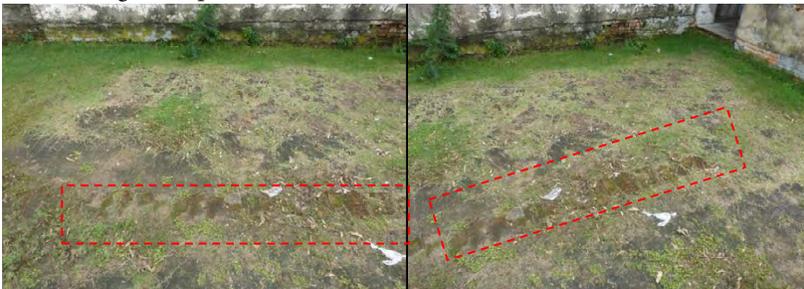
Na porção oeste, externa à Capela, é possível observar no solo vestígios de possíveis paredes e/ou muros. Esses vestígios vão ao encontro dos resultados do levantamento arqueológico realizado em 2007 pela equipe da Universidade Federal do Rio Grande – FURG. Essas escavações, realizadas pelo Laboratório de Ensino e Pesquisa em Antropologia e Arqueologia – LEPAN, sob a coordenação da arqueóloga Beatriz Valladão Thiesen, visavam complementar os poucos dados sobre sua construção, como acréscimos e modificações sofridas, funções primitivas e atuais, além de vestígios históricos, materiais originais e pinturas da época da construção. Conforme Dode *et al.* (2009), os estudos arqueológicos indicam que essas linhas de tijolos são sapatas de uma antiga sacristia, sugerindo, ainda, ser a base para uma estrutura de madeira construída posteriormente à edificação da igreja.

Figura 7 - Vestígios de paredes e muros

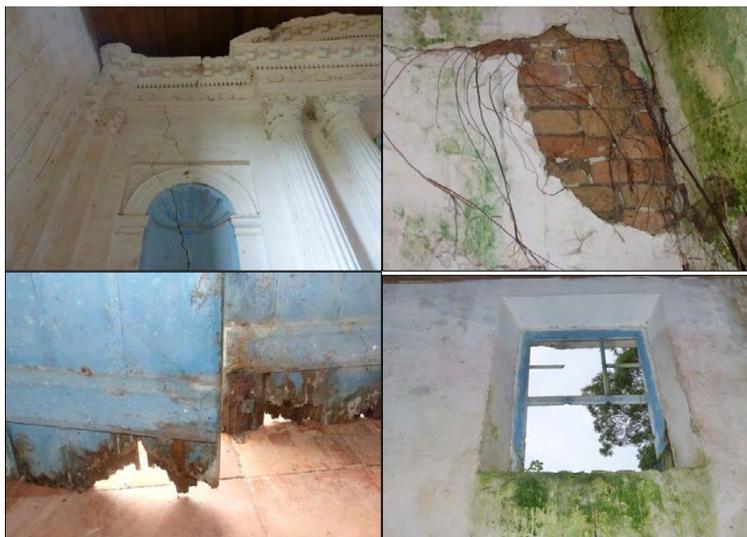
Na área interna da Capela do Taim, algumas degradações se repetem e outras estão surgindo. Foram identificados descolamentos de reboco, deixando a alvenaria exposta à umidade; presença de grandes manchas nas paredes em razão da umidade e das infiltrações; raízes de vegetação presentes na fachada, que atravessam a estrutura e permanecem aparentes também no interior (essa situação, além de contribuir para a queda de reboco e o aumento da umidade, pode comprometer gravemente a estrutura); desgaste dos elementos de madeira, com aberturas em evidente estado de degradação, restando apenas partes das esquadrias.

Figura 8 - A) Detalhe do nicho localizado na lateral esquerda do retábulo, parte superior, com presença de fissuras; B) Raízes de vegetação, presentes na fachada, penetram a estrutura e permanecem expostas no interior da Capela, ocasionando a queda de reboco; C) Elementos de madeira da porta principal, trechos em estado de apodrecimento. D) Aberturas em madeira, apresentando a ausência de elementos e degradação da estrutura remanescente

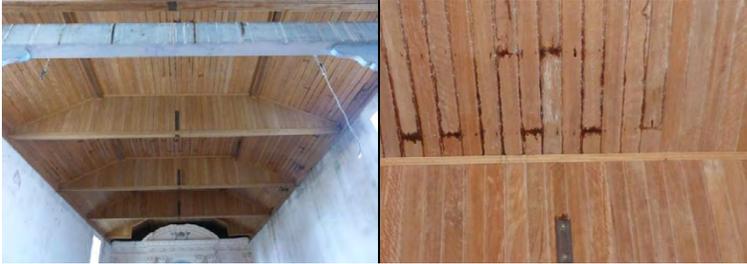
Na tentativa de melhorar a degradação da estrutura, algumas medidas foram realizadas, possivelmente pela comunidade, também na parte interna. Uma viga de concreto foi instalada, buscando-se a estabilidade da edificação; o forro apresenta sinais de intervenção recente, observada principalmente pela obstrução parcial do óculo, presente na fachada principal, contudo já apresenta sinais de apodrecimento em razão das infiltrações. Encontram-se armazenados dentro da edificação materiais utilizados na reforma. A seguir, imagens da atual foto da Capela:

Figura 9 - A) Forro executado em tábuas de madeira; B) Detalhe do forro: trechos danificados por infiltrações
