UNIVERSIDADE DO EXTREMO SUL CATARINENSE - UNESC CURSO DE GEOGRAFIA

IMPACTOS AMBIENTAIS NO CANAL PRINCIPAL DA BACIA DO RIO LINHA TORRENS, MUNICÍPIO DE MORRO DA FUMAÇA-SC

Trabalho de Conclusão de Curso, apresentado para obtenção do grau de Bacharel no curso de Geografia da Universidade do Extremo Sul Catarinense, UNESC.

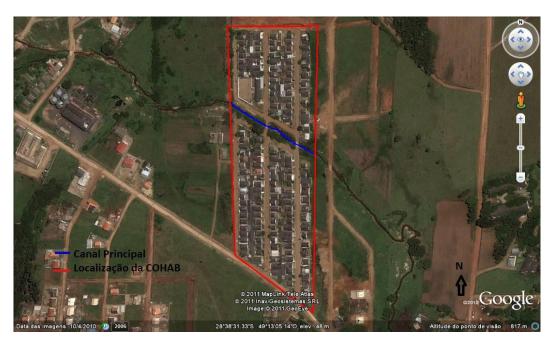
Figura 6: Vista parcial da área do Conjunto Habitacional Eugênio Salvan – COHAB, bairro Maccari, Morro da Fumaça-SC. A linha vermelha mostra a delimitação do referido conjunto habitacional. A linha azul mostra o canal fluvial do rio Linha Torrens atravessando a área central da COHAB.

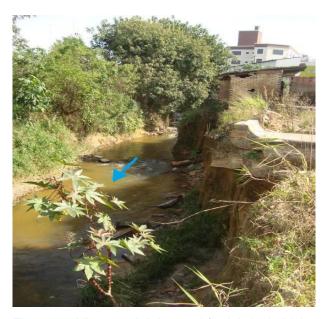
Figura 13: Vista parcial do canal fluvial do rio Linha Torrens, rua José Guglielmi, bairro Centro, Morro da Fumaça – SC. Em primeiro plano, observa-se a intensa erosão na margem esquerda do canal fluvial. Neste ponto, a margem fluvial encontra-se ocupada por construções antigas que sofrem risco de desabamento.
