**UNIVERSIDADE DO EXTREMO SUL CATARINENSE - UNESC
CURSO DE ENGENHARIA AMBIENTAL**

**LEVANTAMENTO, ANÁLISE DE DADOS E DE FATORES
CONDICIONANTES PARA A OCORRÊNCIA DAS ENCHENTES
COM PROPOSTA DE MEDIDAS MITIGADORAS PARA A
CIDADE DE ARARANGUÁ**

Trabalho de Conclusão de Curso,
apresentado para obtenção do grau de
Engenheiro Ambiental no curso de
Engenharia Ambiental da Universidade
do Extremo Sul Catarinense, UNESC.

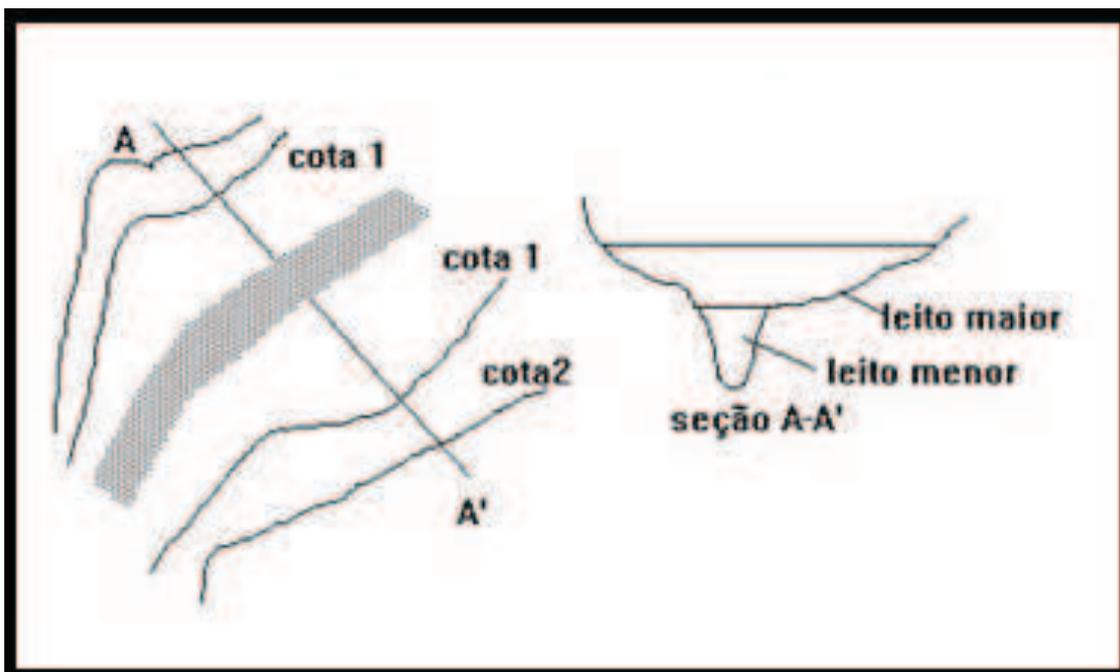
- Enchentes em áreas ribeirinhas – os rios na maioria das vezes possuem dois leitos, o leito menor, que é onde a água escoar na maior parte do tempo e o leito maior, que é inundado em média, a cada 2 anos (figura 01).

Figura 1: Inundação de áreas ribeirinhas . Fonte - Tucci et.al (2000).

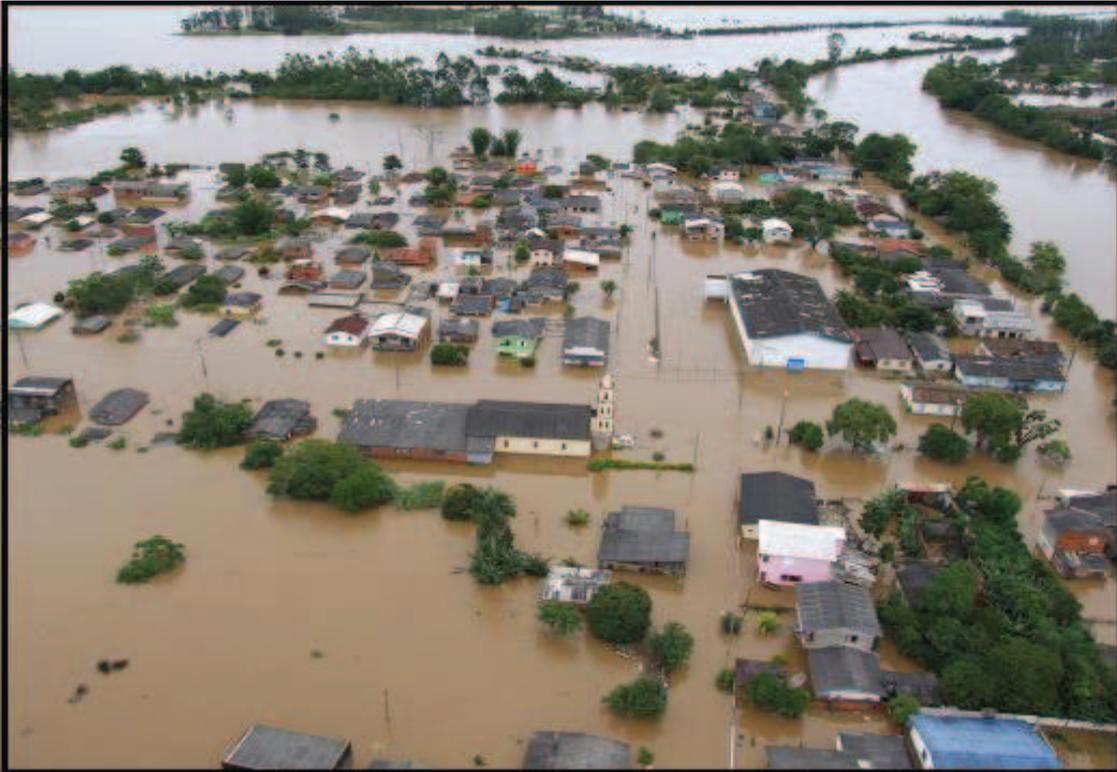
O impacto devido à inundação ocorre quando a população ocupa o leito maior do rio, ficando sujeita a inundação. A figura 02 mostra uma enchente que atinge áreas ribeirinhas da cidade de Araranguá.

Figura 2: Imagem de área ribeirinha da cidade de Araranguá, sendo atingida pela enchente. Fonte: Defesa Civil Municipal de Araranguá (2009).

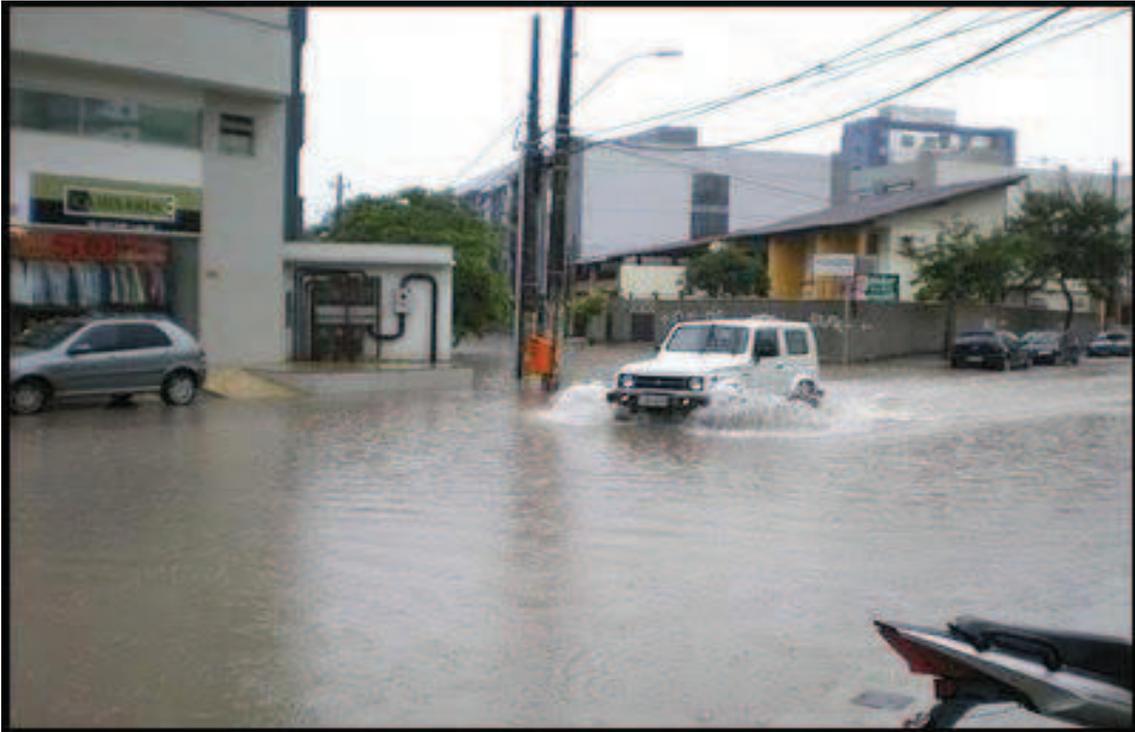
- Enchentes devido à urbanização – provocada devido à ocupação do solo com superfícies impermeáveis e rede de condutos de escoamentos. Na figura 03, imagem registrada de enchente, devido ao comprometimento das redes de condutos de escoamento e aos solos impermeáveis. A figura 04, um hidrograma típico de uma bacia natural e aquele resultante da urbanização.

Figura 3: Imagem de área urbanizada no centro da cidade de Araranguá sendo atingida pela enchente, pela falta de permeabilidade e a precária rede de condutos de escoamento. Fonte: Defesa Civil Municipal de Araranguá (2010).

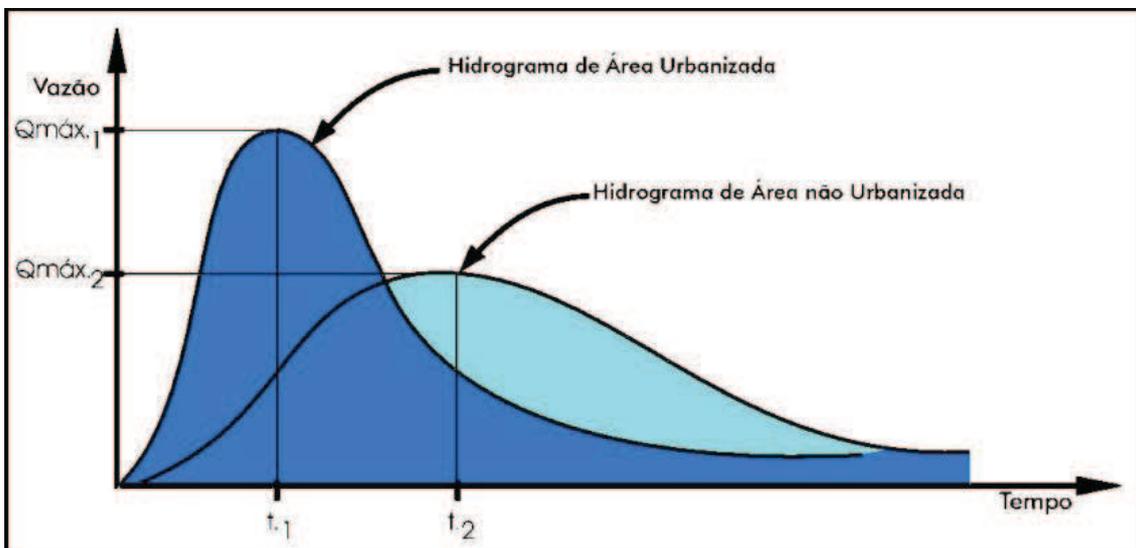
Figura 4: Hidrograma hipotético. Fonte: Tucci et.al (1995).

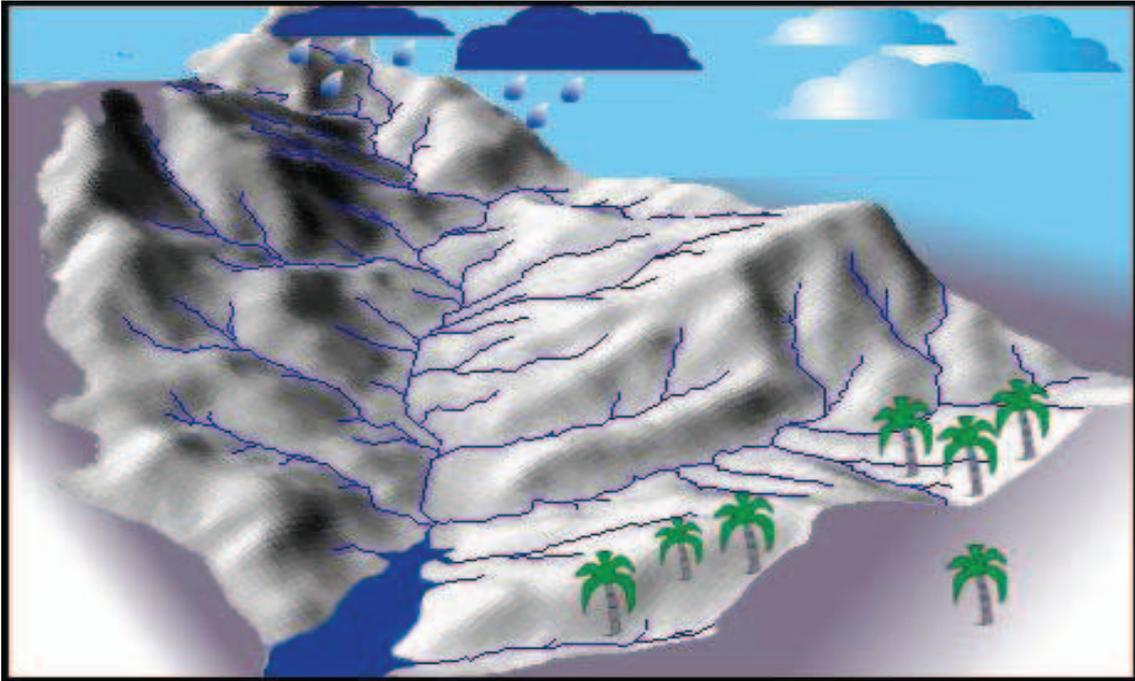
Segundo Gribbin (2009), para todos os cursos da água, uma área bem definida intercepta a chuva e a transporta até o curso da água. Essa área é chamada bacia hidrográfica ou bacia de drenagem. Toda chuva que incide sobre a bacia de drenagem segue seu caminho até o curso da água, enquanto toda a chuva que cai fora dela segue seu caminho distinto afluindo a outro curso da água, (figura 05).

Figura 5: Divisor de águas de uma bacia. Fonte: Agência Nacional de Águas.

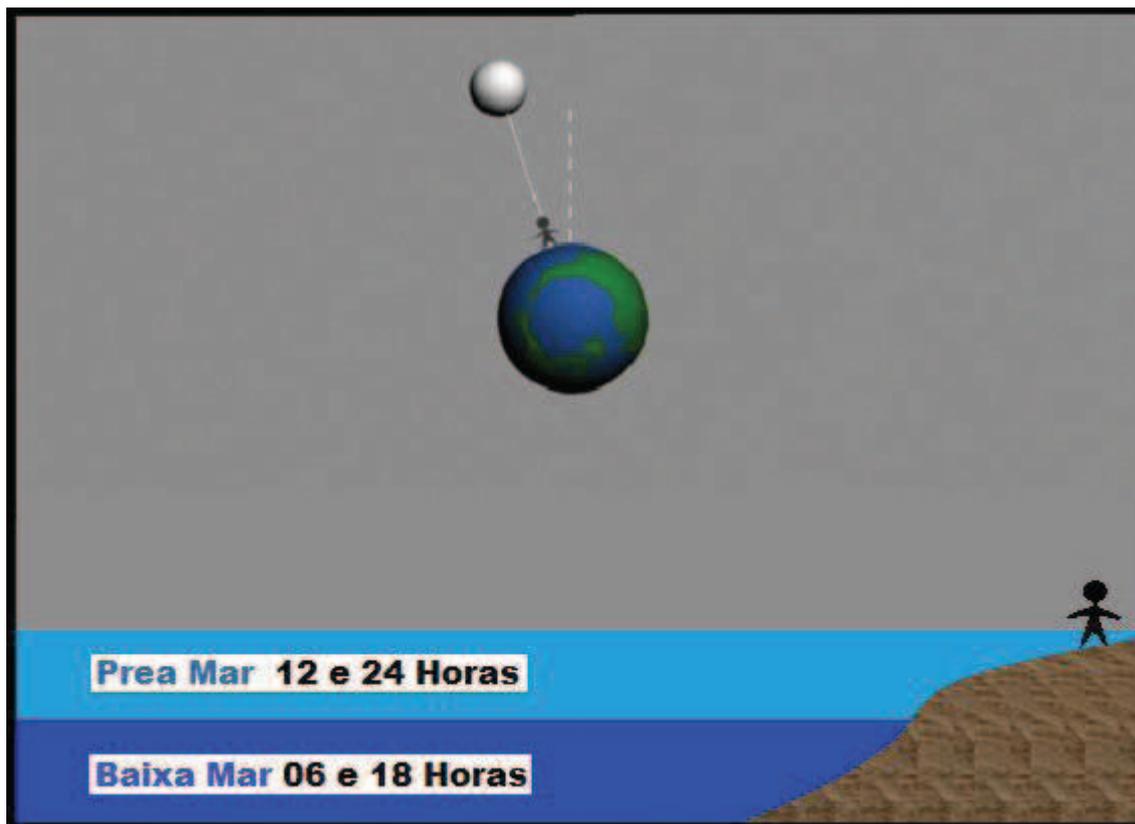
Para Alfredini (2005) a maré astronômica tem como suas principais características a sua periódica e previsível oscilação no nível de água, nos períodos mais frequentes sendo as 12, 24 horas, correspondendo, a uma elevação do nível das águas. A constante subida e a descida do nível do mar, chamadas de enchente e vazante, estão diretamente ligadas com as correntes de maré com a prea mar e baixa mar, dependendo das condições locais (figura 07).

Figura 7: Astronômica, Prea Mar e Baixa Mar. Fonte: Instituto Hidrográfico da Marinha de Portugal.

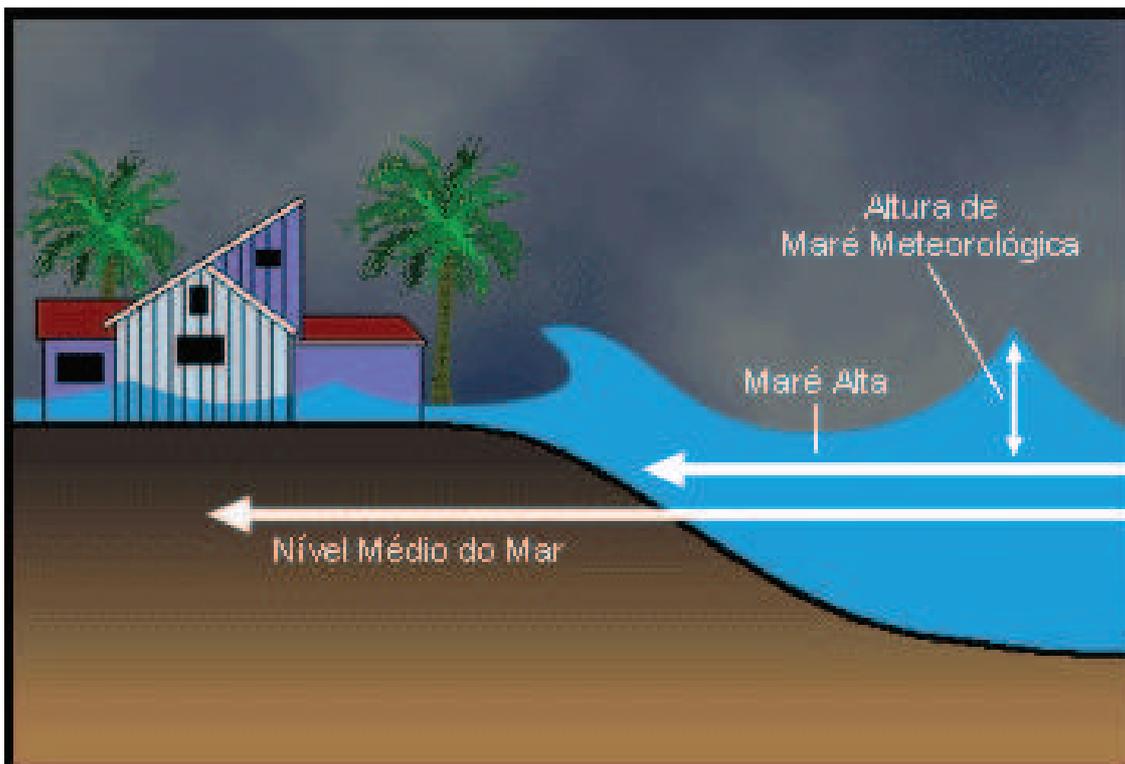
Os fatores ligados às condições meteorológicas são tão importantes que podem alterar consideravelmente a altura e horário de uma maré. Sendo que o vento tem um papel importante com relação ao represamento da maré (ALFREDINI, 2005), figura 08.

Figura 8: Maré Meteorológica com relação à altura normal do nível do mar. Fonte: Alexander Markham (2006).

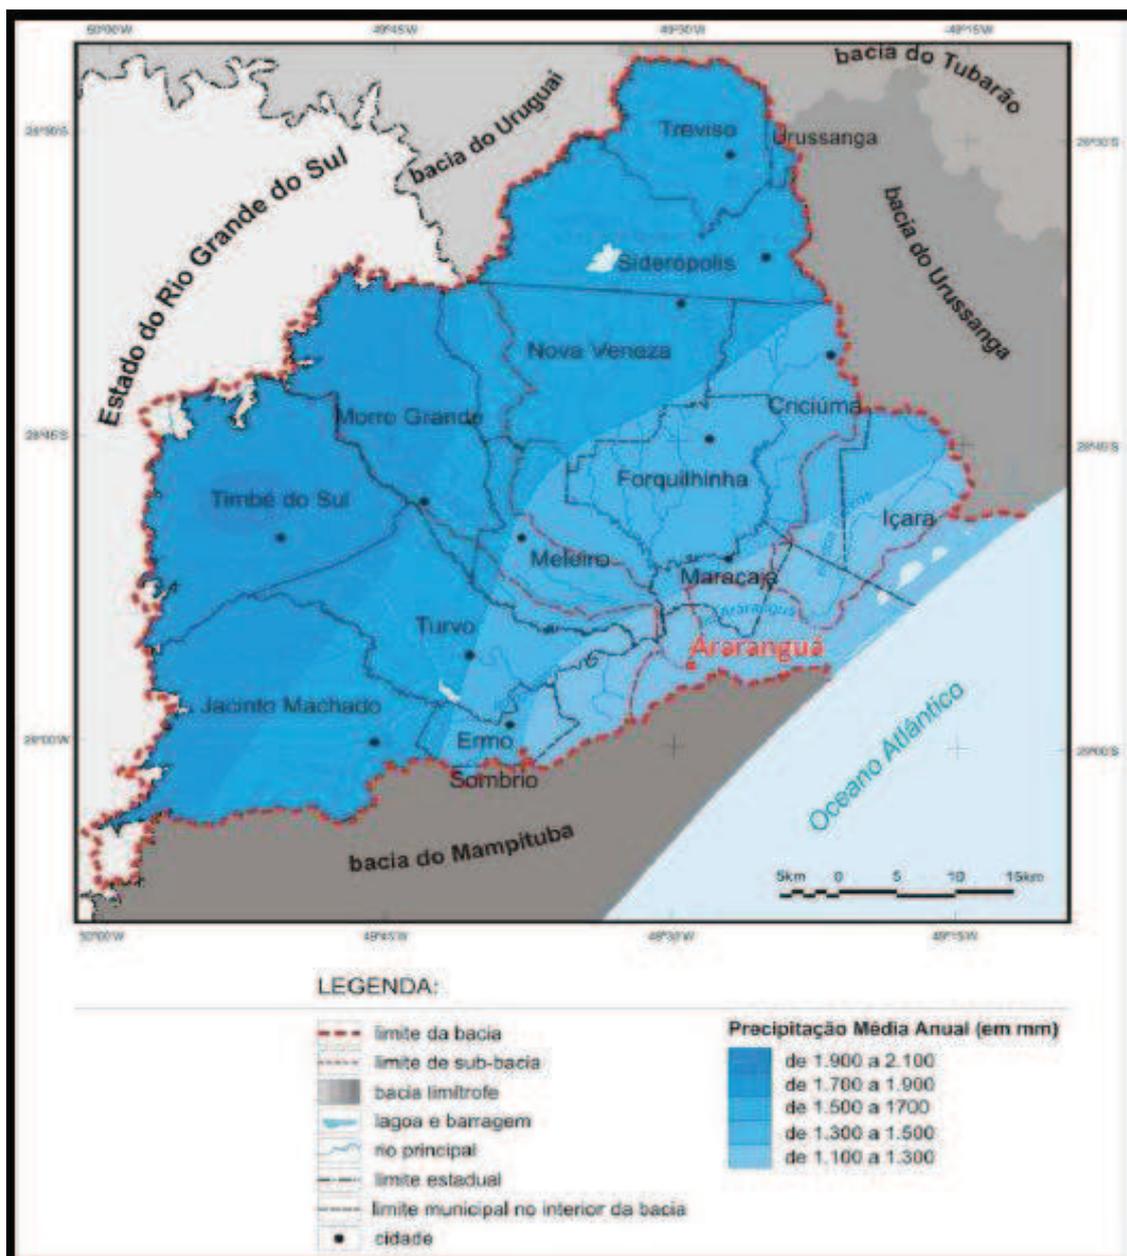
Segundo a EPAGRI/CIRAM (2011) – Empresa de Pesquisa Agropecuária e Difusão de Tecnologia de Santa Catarina S.A. e Centro de Informações de Recursos Ambientais e de Hidrometeorologia de Santa Catarina, Araranguá, tem a média anual de 1.217mm, e os municípios localizados próximas a Serra Geral, possuem um acumulado superior as que se situam perto do oceano Atlântico, (figura 09).

Figura 9: Precipitação média anual (mm) na Bacia Hidrográfica do Rio Araranguá. Fonte: Plano de Recursos Hídricos da Bacia do Araranguá (2010).

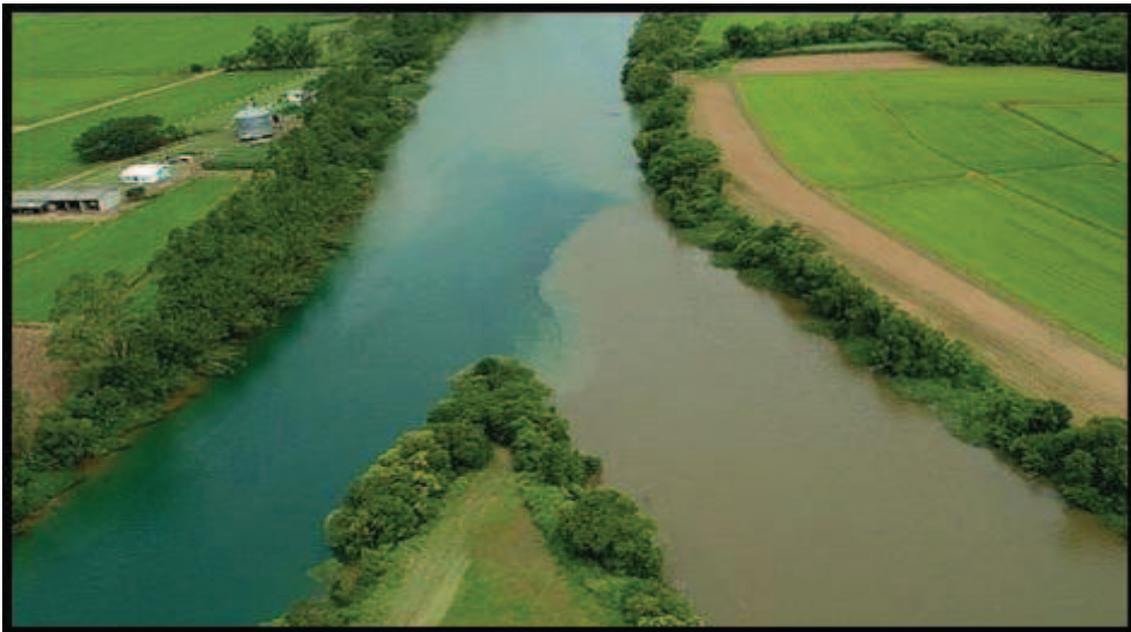
Os principais cursos de água que a BHRA compreende, são os rios Itoupava e Mãe Luzia que, ao se juntarem, passam a ser chamados de rio Araranguá, (figura 12).

Figura 12: Confluência dos rios Itoupava (à direita), Mãe Luzia (à esquerda), para formar o rio Araranguá. Fonte: Margi Moss / Proj. Brasil das Águas (2004).

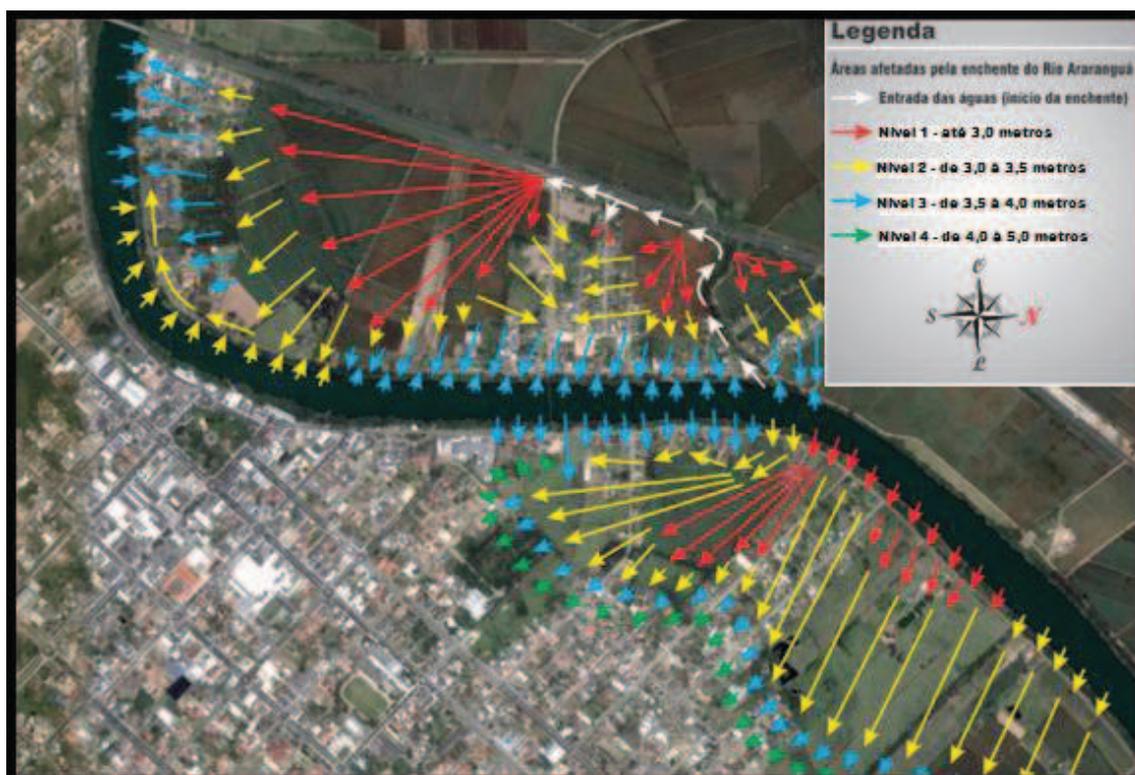
As enchentes no bairro Barranca, localizada no município de Araranguá ocorrem de uma forma diferente dos demais bairros da cidade, pois acontece que as residências que se encontram próximas ao leito do rio, que na lógica deveriam ser as primeiras a serem atingidas não ocorrem, e são as últimas a serem alcançadas. Isso se dá devido à existência de uma comporta para irrigação de plantio de arroz ao longo das margens do rio Araranguá, a qual foi criada pelos produtores para recebimento de água do rio e também, pelo fato de se tratar da área mais baixa do bairro, onde há entrada de água do rio Araranguá com mais facilidade e rapidez em épocas de chuvas. Após as canchas de arroz cheias, conseqüentemente, há o transbordamento de suas águas que atingem as residências próximas às margens da BR – 101, esse fenômeno ocorre nesta localidade, quando as águas do rio chegam aos 2,50 metros de altura, (figura 15).

Figura 15: A enchente na cidade de Araranguá tem como início a flecha de cor branca, passando para vermelha, amarela, azul e verde nesta ordem. Fonte: Google hearth (2011).

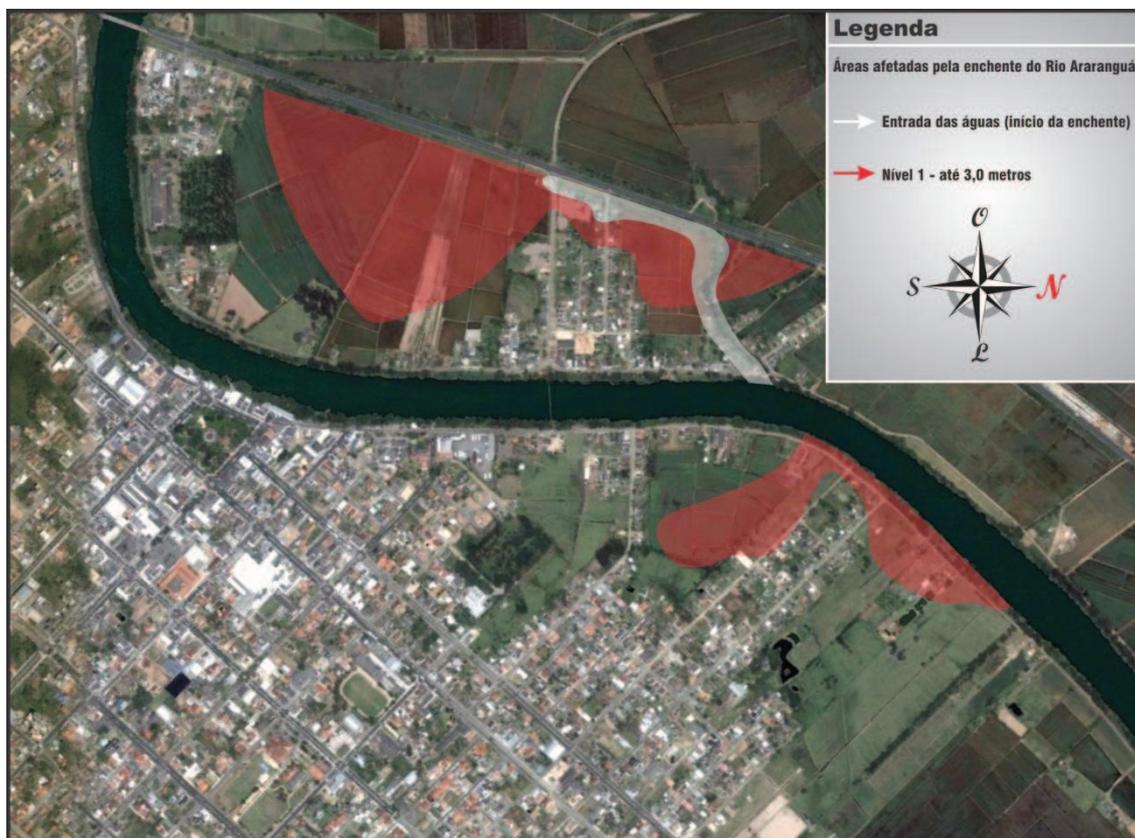
Nesse nível, as áreas atingidas estão localizadas próximas ao leito do Rio Araranguá e próximas a rodovia BR-101, (figura 16).

Figura 16: A enchente de nível 1 atingindo alguns bairros da cidade de Araranguá. Fonte: Google earth (2011).

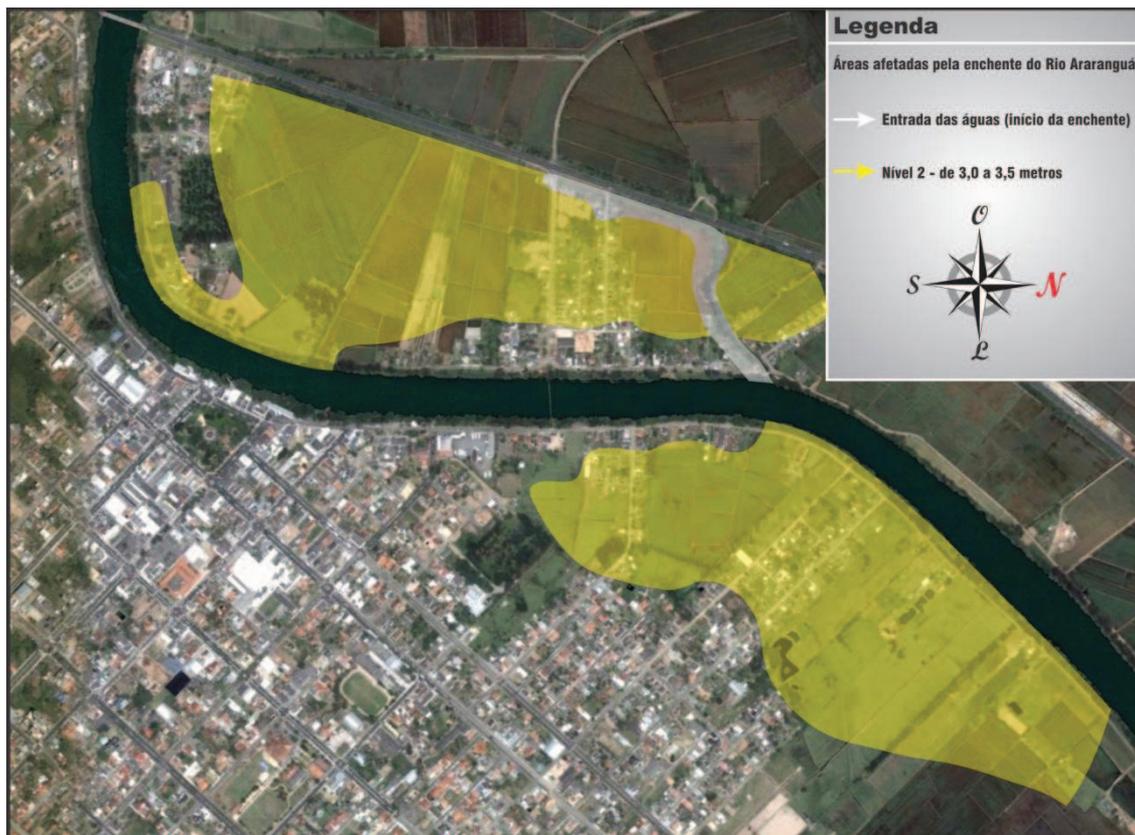
Atingiria o nível 1 por completo e juntamente com as áreas citadas a seguir, formariam o nível 2, o qual, enquadra as enchentes de média proporção, (figura 17).

Figura 17: A enchente de nível 2 atingindo alguns bairros da cidade de Araranguá. Fonte: Google earth (2011).

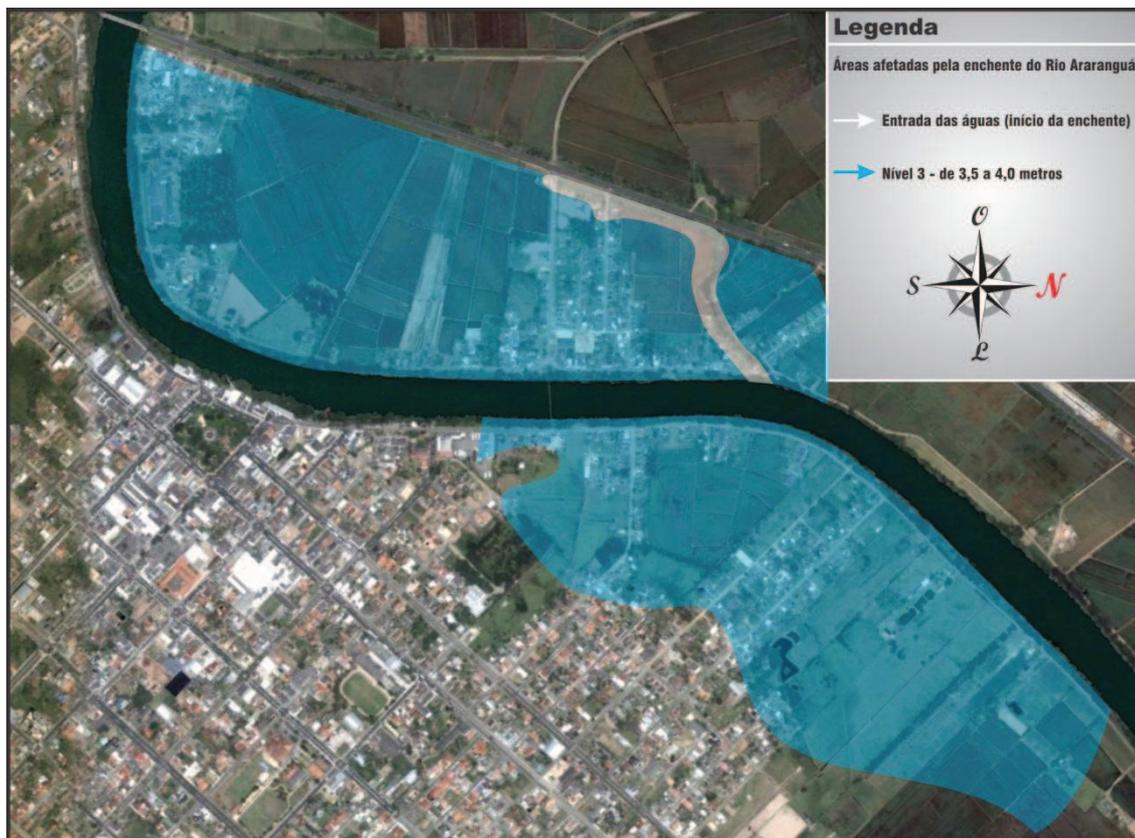
Atingiria o nível 1 e 2 por completo e juntamente com as áreas citadas a seguir, formando o nível 3, o qual, enquadra as enchentes de grande proporção. Neste nível o bairro Barranca é atingido por completo, (figura 18).

Figura 18: A enchente de nível 3 atingindo alguns bairros da cidade de Araranguá. Fonte: Google earth (2011).

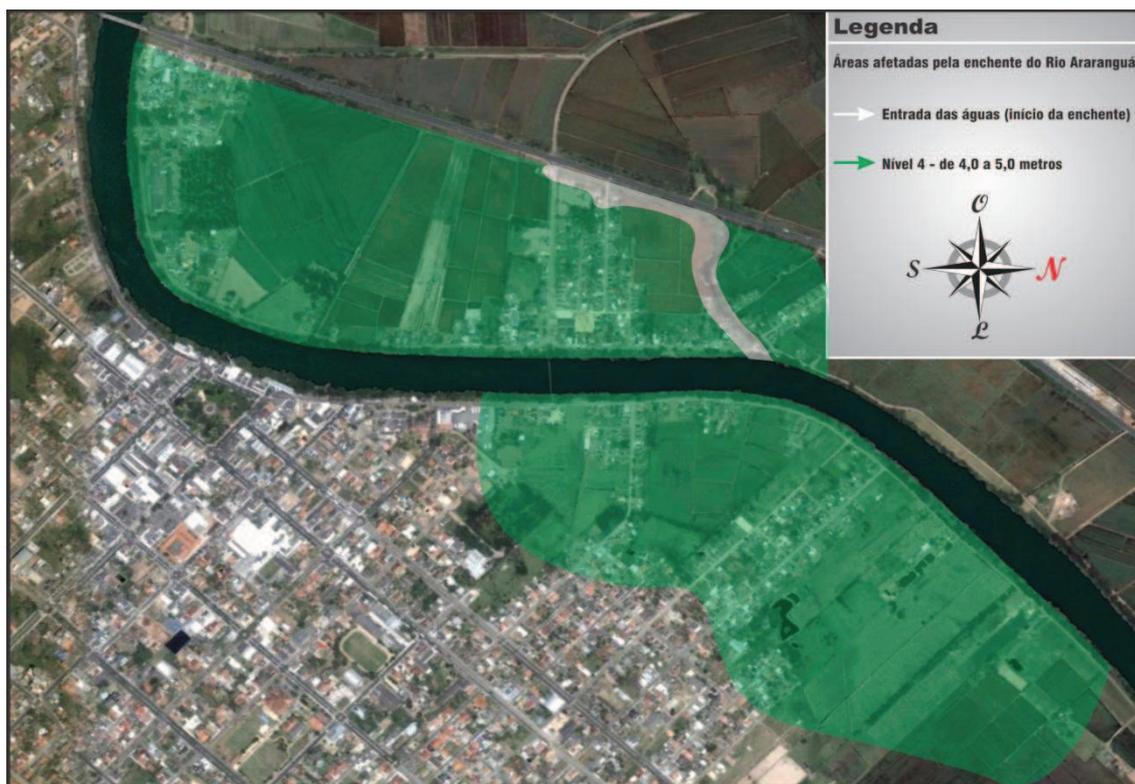
Atingiria o nível 1, 2 e 3 por completo e juntamente com as áreas citadas a seguir, formando o nível 4, o qual, enquadra as enchentes de enorme proporção. Sendo que no nível 3 o bairro Barranca já é atingido por completo, (figura 19).

Figura 19: A enchente de nível 4 atingindo alguns bairros da cidade de Araranguá. Fonte: Google earth (2011).

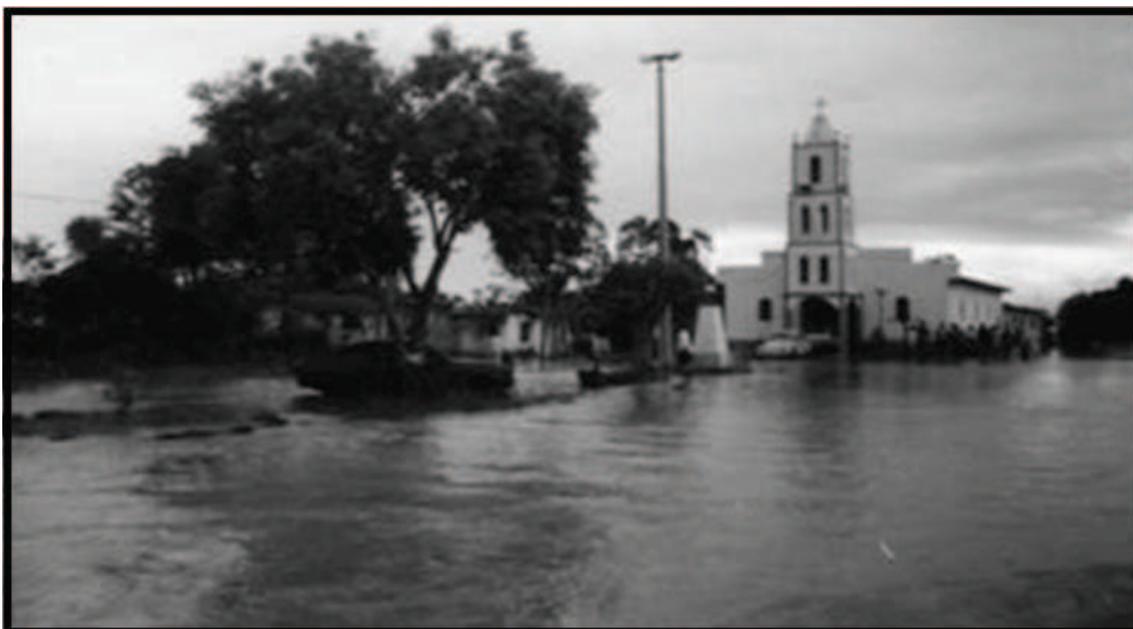
água invadindo suas residências. Muitos dormiam e quando acordaram suas casas já estavam tomadas pelas águas (figura 20).

Figura 20: Enchente na cidade de Araranguá do ano de 1974, imagem do bairro Barranca, o mais atingido. Fonte: Coordenadoria Municipal de Defesa Civil de Araranguá.

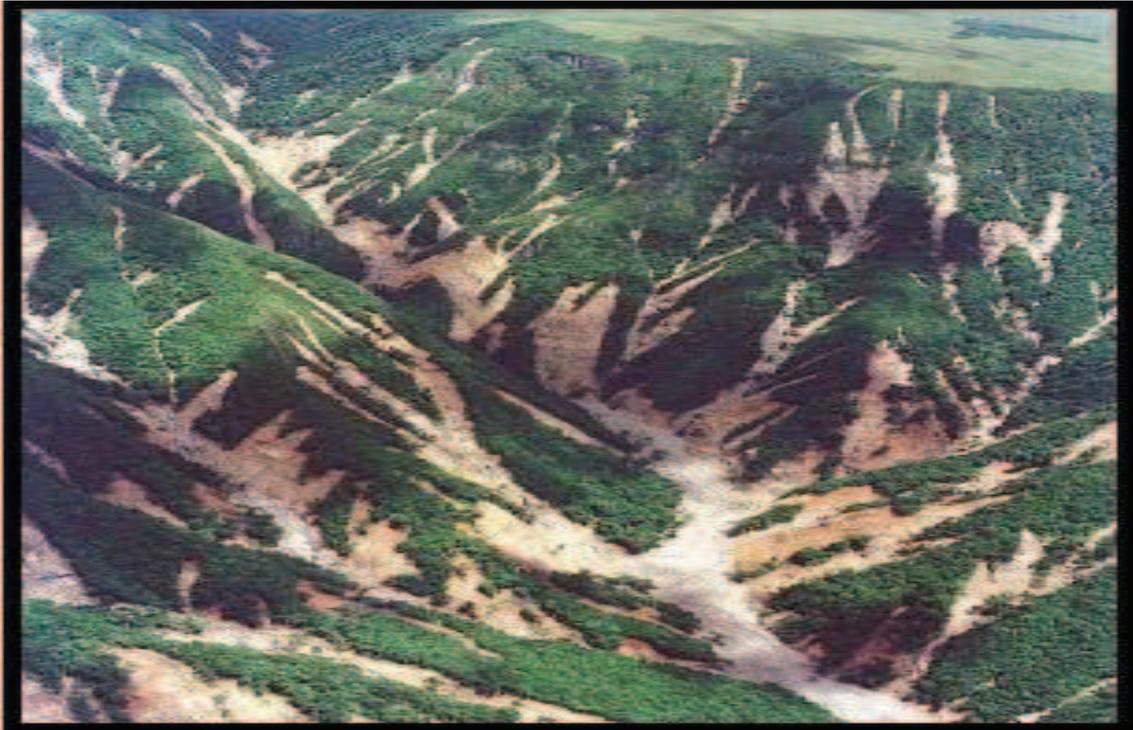
O evento de inundação em 23 de dezembro de 1995 atingiu a bacia do Araranguá. A posição e relevo da BHRA, fez com que o sistema que atuasse, empurrassem as nuvens em direção a Serra Geral, porém, devido à barreira orográfica que é formada pela escarpa da Serra, houvesse acúmulo e assim, precipitaram-se com muita intensidade, resultando em grandes danos, principalmente na cidade de Timbé do Sul (figura 22).

Figura 22: Encosta da Serra Geral após as chuvas ocorridas no ano de 1995. Fonte: Coordenadoria Municipal de Timbó do Sul.

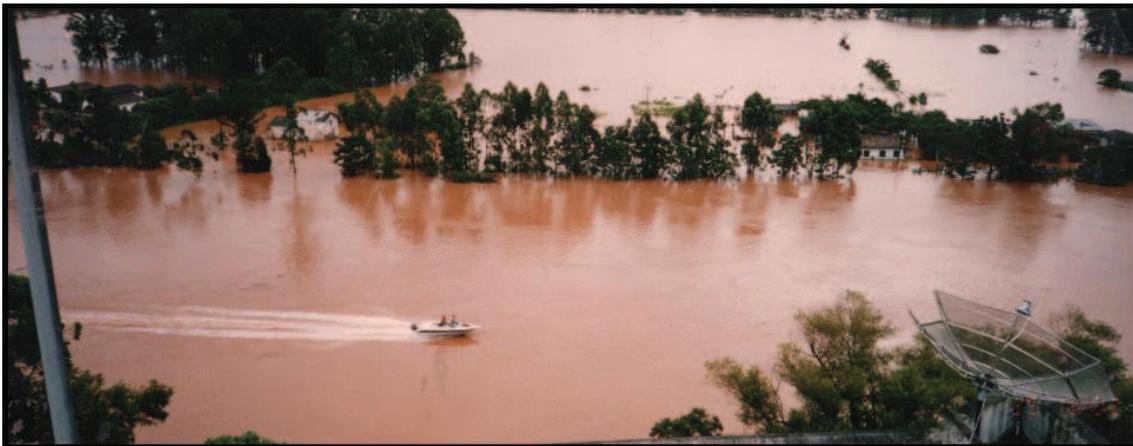
Praticamente não havia chovido ainda naquele mês até o dia 23, quando ocorreu uma chuva muito intensa persistindo por algumas horas, chegando a um total de sua precipitação de 165 mm, conforme dados da Defesa Civil do Município de Araranguá, diminuindo no dia 24 e retornando com mais intensidade nos dias 25 e 28, (figura 23).

Figura 23: Enchente na cidade de Araranguá do ano de 1995. Fonte: Coordenadoria Municipal de Defesa Civil de Araranguá.

Nesta enchente, foi observado um volume muito alto de sedimentos, troncos e galhos de árvores distribuídos ao longo da praia, oriundos dos movimentos de massa ocorridos nas encostas da Serra Geral.

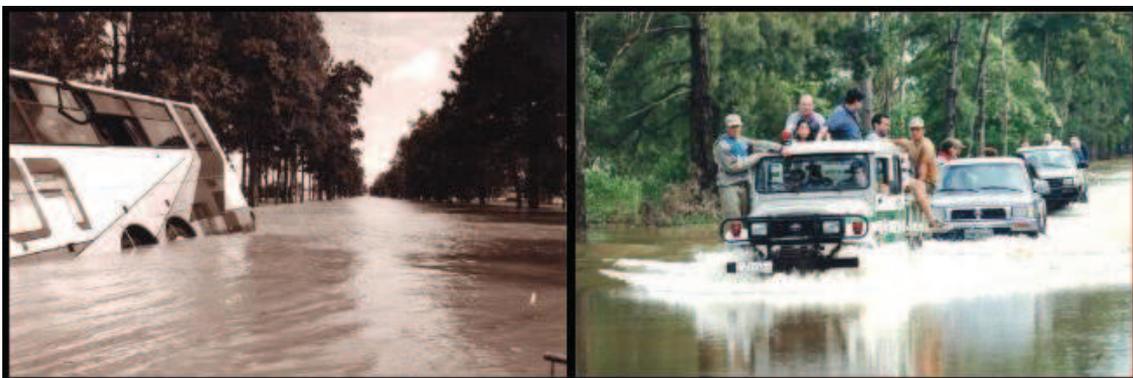
Baseado em depoimentos, análise de registros fotográficos, pode-se perceber que esta enchente foi menor que a ocorrida em janeiro de 2009 (figura 24).

Figura 24: BR – 101, atingida pela enchente na cidade de Araranguá do ano de 1995. Fonte: Coordenadoria Municipal de Defesa Civil de Araranguá.

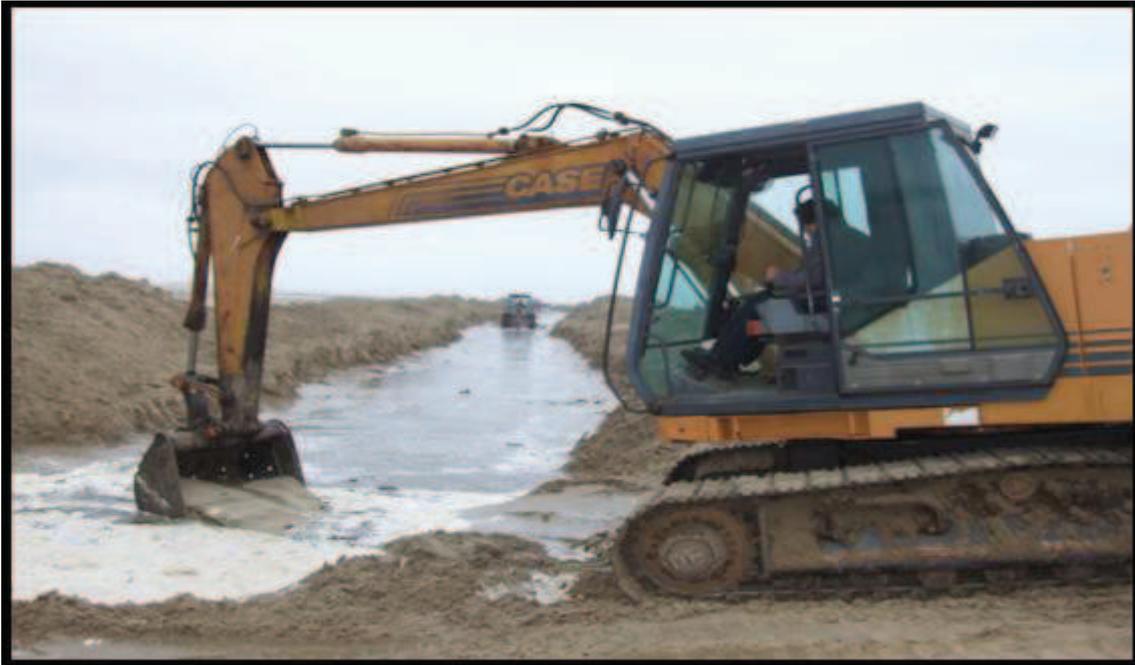
Porém, no dia 02 de Janeiro, devido a enorme quantidade de água recebida e pelo represamento dessas águas, o rio Araranguá começa a extravasar suas margens, aumentando gradativamente, com pico no dia 03, por volta das 21 horas. Por prevenção, foi-se desligado a rede de energia elétrica que abastecia o bairro Barranca, bairro mais atingido, com o intuito de não trazer ainda mais riscos à vida humana. A tragédia era prevista, e por isso, levou a Secretaria de Obras a tomar uma atitude a fim de minimizar este impacto, o de abrir um canal auxiliar de escoamento próximo ao oceano Atlântico, afim de que essas águas escoassem em uma velocidade maior, pois o trajeto natural do rio era muito extenso, o qual diminuía e muito a vazão dessas águas, (figura 26).

Figura 26: Abertura do canal auxiliar, que facilitou o escoamento das águas do rio Araranguá em direção ao oceano Atlântico. Fonte: Coordenadoria Municipal de Defesa Civil de Araranguá.

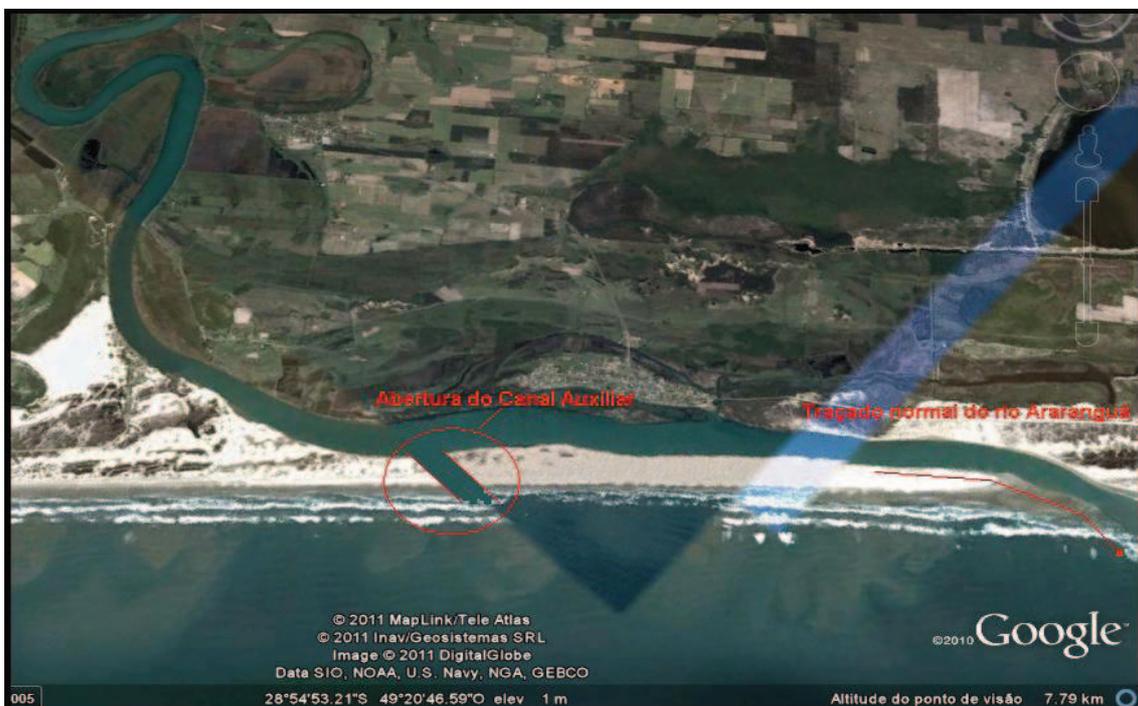
O fato foi positivo, começara a surgir efeito nas águas do rio Araranguá, diminuindo assim, o tempo de espera das famílias atingidas em retornarem a suas casas, (figura 27).

Figura 27: Localização de onde foi aberto o canal auxiliar, e de onde é o escoamento natural das águas do rio Araranguá, fato que facilitou o escoamento das águas do Rio Araranguá em direção ao Oceano Atlântico. Fonte: Coordenadoria Municipal de Defesa Civil de Araranguá.

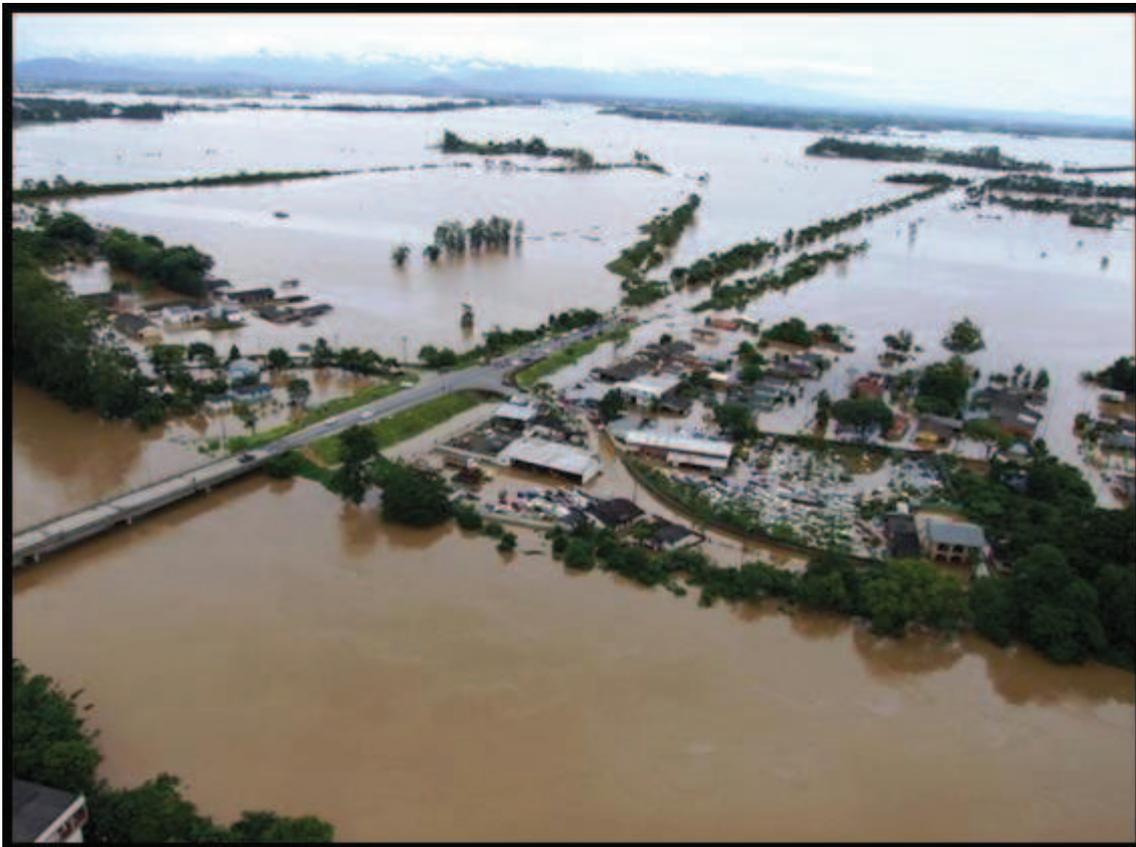
O rio Araranguá chegou aos incríveis 4,33 metros no dia 04 de Janeiro de 2009, as 15:45 horas deste dia, ficando apenas atrás da enchente do ano de 1974, (figura 28).

Figura 28: Enchente na cidade de Araranguá do ano de 2009. Fonte: Coordenadoria Municipal de Defesa Civil de Araranguá.

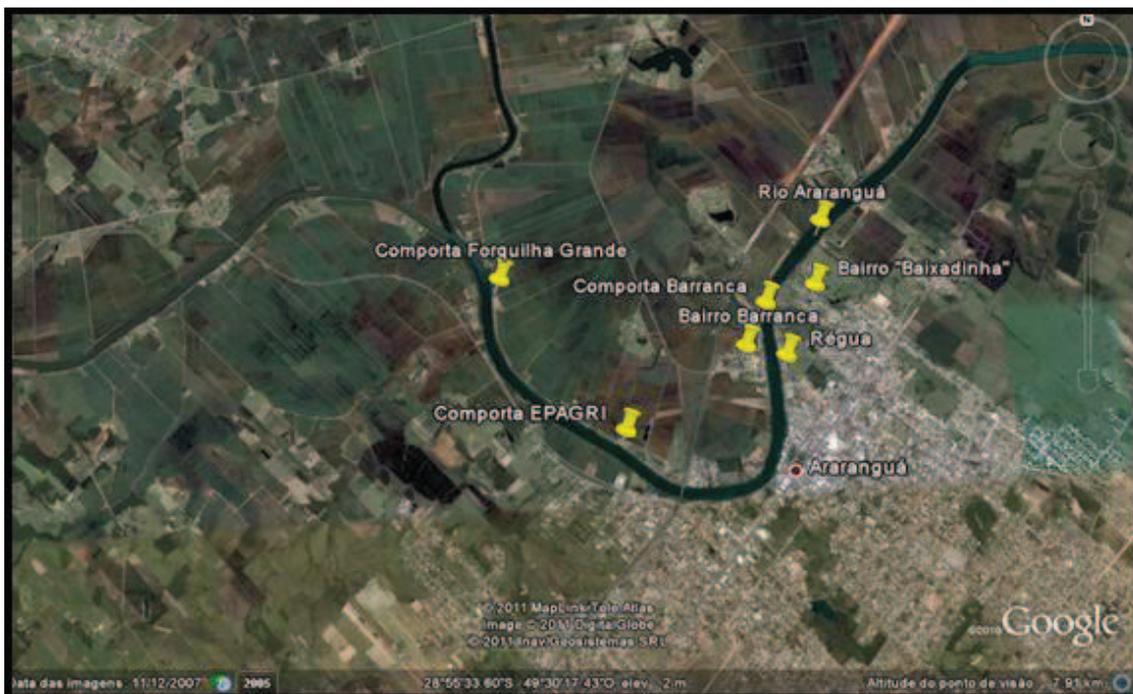
Figura 31: Vista da cidade de Araranguá – SC, mostrando a localização das comportas, os principais bairros que sofrem inundação e a régua usada para aferição da altura do rio. Fonte: Google Earth (2011).

as residências a sofrerem com os danos primeiro serão aquelas mais próximas da rodovia BR – 101 e não as próximas ao leito do rio. Isto se dá por dois fatores, um deles, pelo fato de haver uma comporta, cuja finalidade é a de irrigação do plantio de arroz, que se faz presente nesta localidade. Outro fator, é por se tratar de uma área ainda mais baixa que as demais, facilitando a entrada das águas para as canchas de arroz, que uma vez cheias, irão transbordar próximas da BR – 101 e, conseqüentemente, atingindo as casas situadas próximas deste local. As águas do rio seguem das áreas mais baixas do bairro para as mais altas. Pelo fato do rio Araranguá estar na cota mais alta do bairro, as residências instaladas próximas a ele, serão as últimas a serem atingidas.

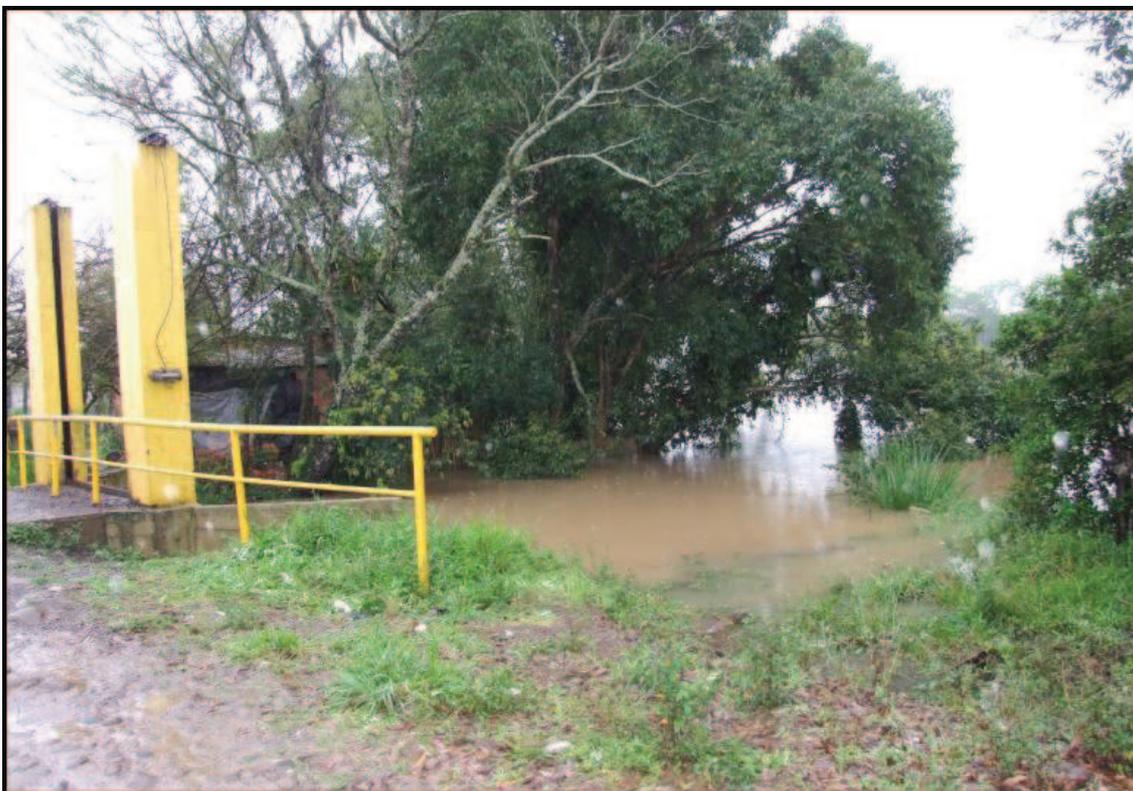
Imagem de uma das comportas instaladas na cidade de Araranguá, (figura 32).

Figura 32: Imagem de uma das comportas localizadas na cidade de Araranguá – SC. Fonte: Google Earth.

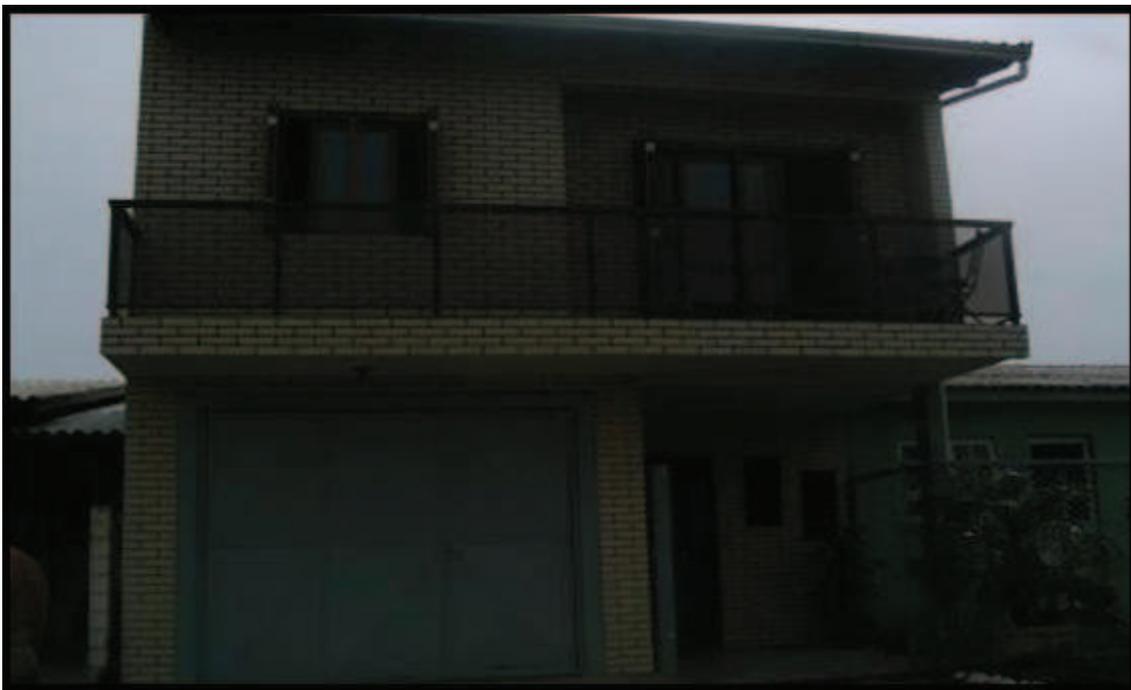
Figura 33: Residência de dois pisos no bairro Barranca como medida mitigadora, em casos de enchente. Se necessário é feita a transferência dos móveis e pertences para o andar de cima e uma maior segurança aos moradores. Fonte: (BATISTA, 2011).
