**UNIVERSIDADE DO EXTREMO SUL CATARINENSE - UNESC
CURSO DE ENGENHARIA AMBIENTAL**

**LEVANTAMENTO, ANÁLISE DE DADOS E DE FATORES
CONDICIONANTES PARA A OCORRÊNCIA DAS ENCHENTES
COM PROPOSTA DE MEDIDAS MITIGADORAS PARA A
CIDADE DE ARARANGUÁ**

Trabalho de Conclusão de Curso,
apresentado para obtenção do grau de
Engenheiro Ambiental no curso de
Engenharia Ambiental da Universidade
do Extremo Sul Catarinense, UNESC.

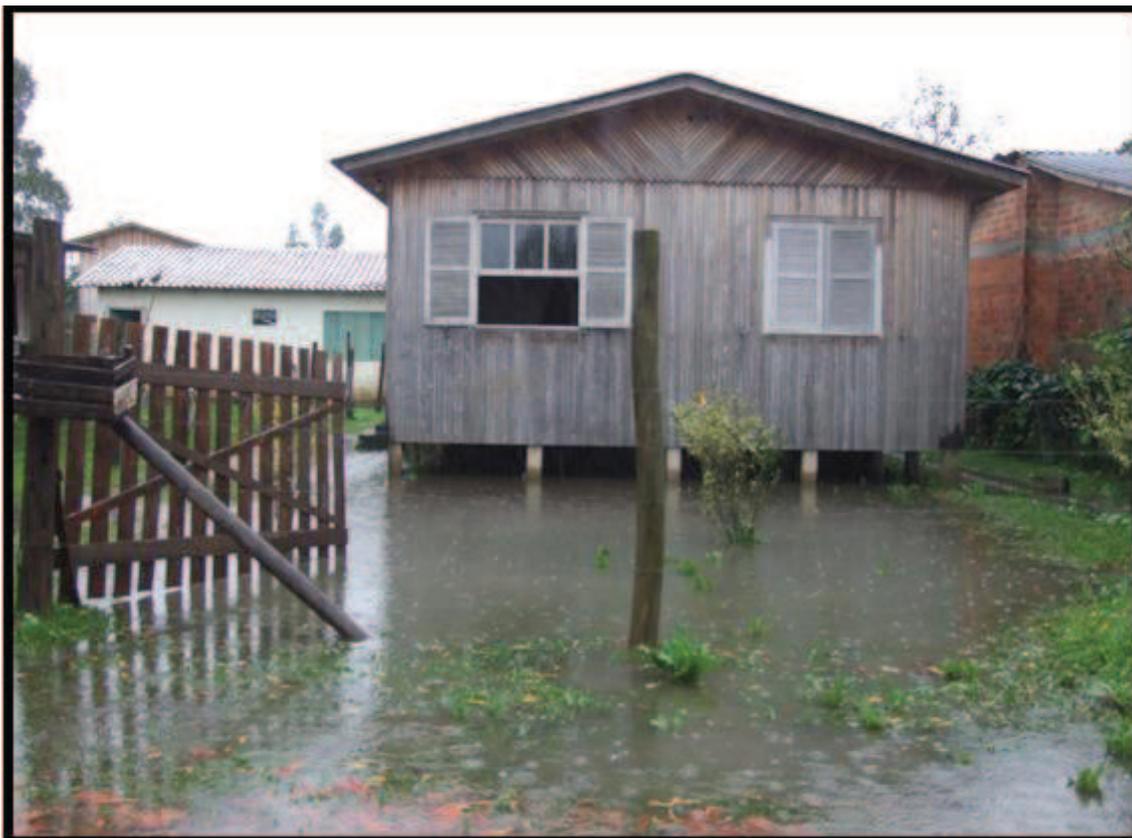
E também, de suas casas serem construídas mais altas, afim de, uma maior segurança com o aumento das águas, (figura 34).

Figura 34: Elevação de uma residência do bairro Barranca como medida mitigadora, dando assim, uma maior margem de segurança aos moradores. Fonte: Sandro Ramos (2009).

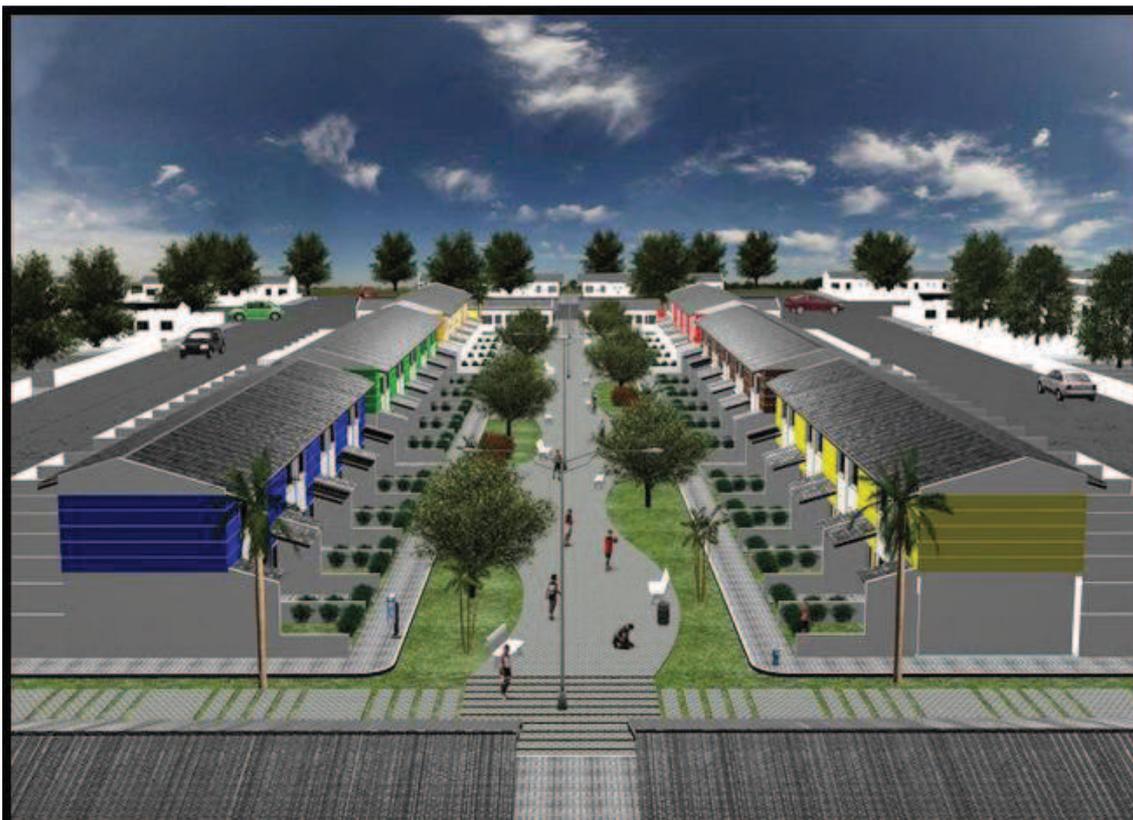
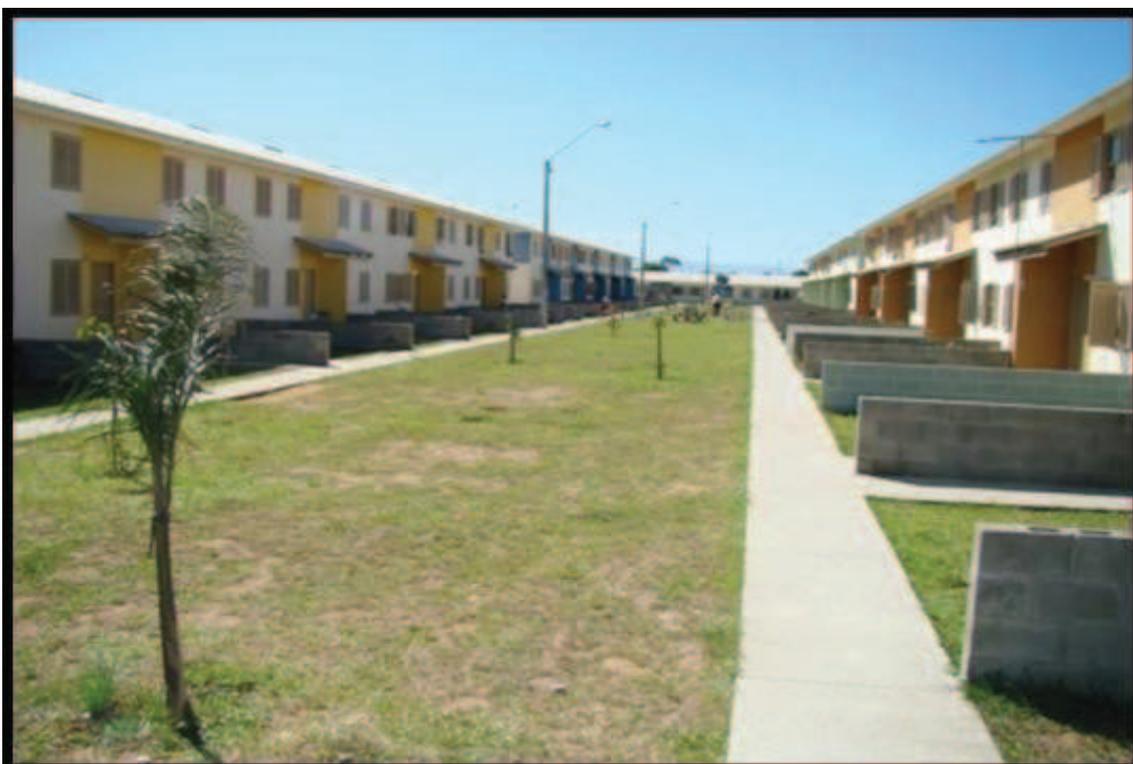
A Prefeitura Municipal de Araranguá, em conjunto com a Coordenadoria Municipal de Defesa Civil e parceria com o Governo Federal, Companhia de Habitação do Estado de Santa Catarina (COHAB/SC) adotaram outra medida mitigadora, a construção de 40 casas. Localizadas no bairro Lagoão, e estão próximas de escola e posto de saúde. As residências atendem pessoas que moravam nas localidades da Barranca e “baixadinha”. As casas tem 36m² e são compostos de uma sala/cozinha, dois quartos e um banheiro (figuras 35 e 36).

Figura 35: Imagem do projeto denominado Residencial Flor do Campo, que irá receber algumas famílias que residem em áreas de risco de enchente. Fonte: Prefeitura Municipal de Araranguá (2011)

Figura 36: Imagem do projeto denominado Residencial Flor do Campo, que irá receber algumas famílias que residem em áreas de risco de enchente. Fonte: Sandro Ramos (2011).

As famílias beneficiadas pelas casas estão cadastradas pela Secretaria do Bem Estar Social e Habitação. Suas antigas residências foram vistoriadas por técnicos juntamente com a Defesa Civil, desapropriadas e destruídas logo após as famílias serem contempladas e relocadas as novas residências.

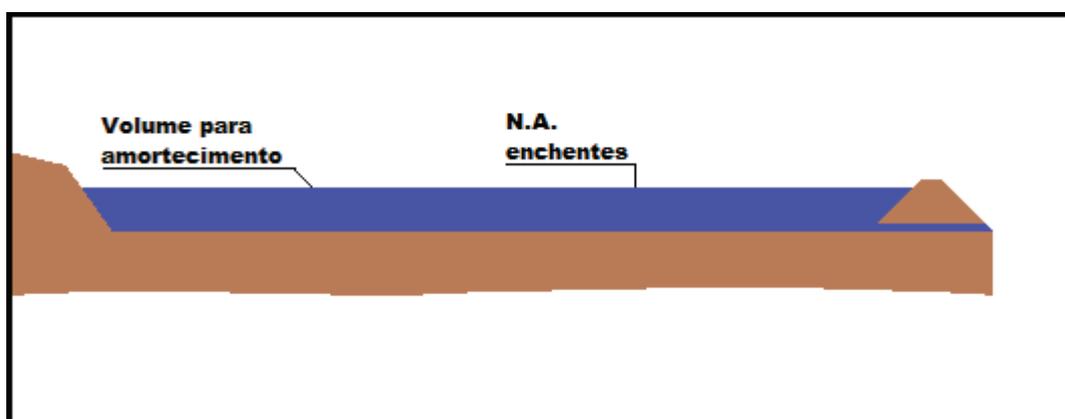
Figura 37: Bacias de retenção. Fonte: Canholi, 2005.

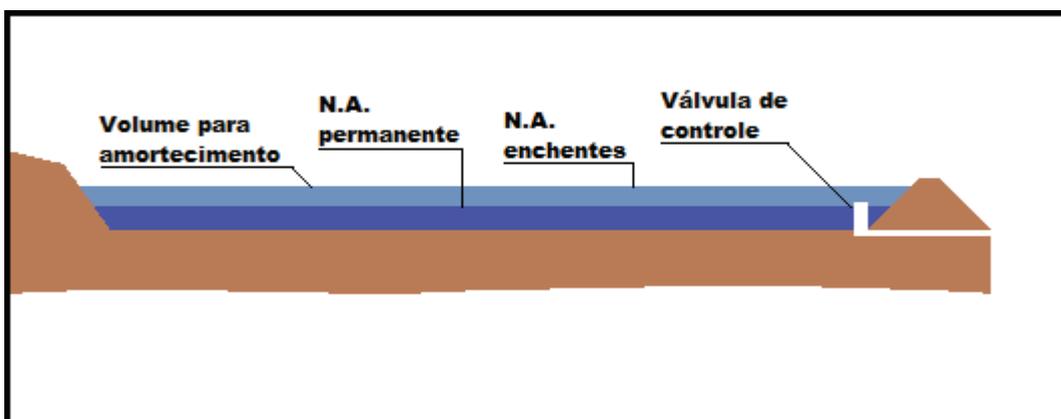
Figura 38: Bacias de retenção. Fonte: Canholi, 2005.

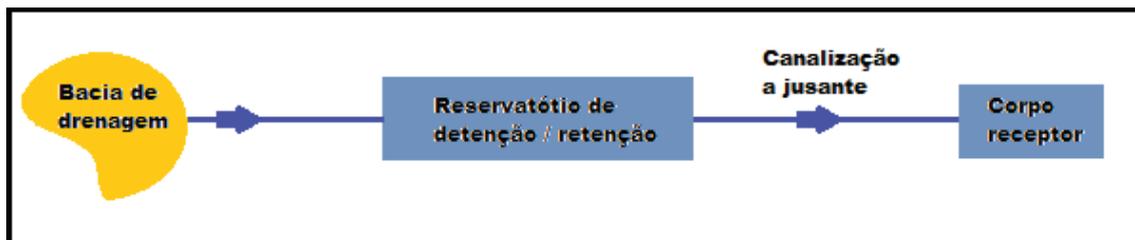
Figura 39: Reservatório on-line. Fonte: Canholi, 2005.

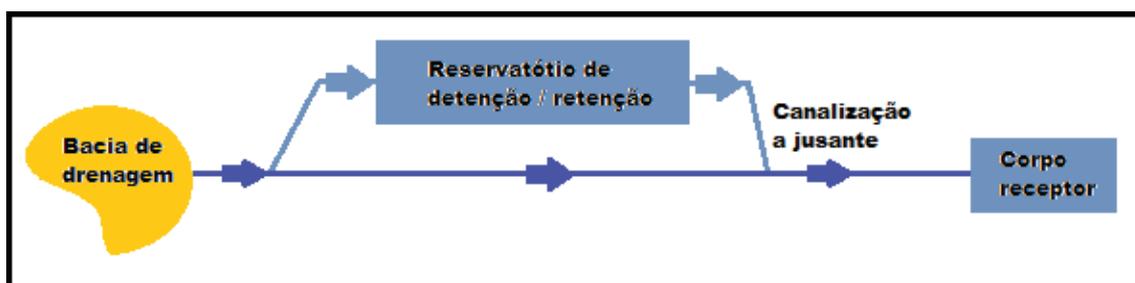
Figura 40: Reservatório off-line. Fonte: Canholi, 2005.
