CONTROLE TECNOLÓGICO DA CAMADA DE REVESTIMENTO EM CAUQ DE ACORDO COM DEINFRA SC-ES-P-05/92 – ESTUDO DE CASO

UNESC – Universidade do Extremo Sul Catarinense

A pesquisa foi desenvolvida com o objetivo de realizar o controle tecnológico na camada de revestimento em CAUQ de acordo com a especificação de serviço DEINFRA SC-ES-P 05/92. Foram extraídas quatorze amostras da camada de revestimento, através de sonda rotativa em três ruas: Av. 74, Rua São José e Rua Lino Forgiarini no Município de Forquilha – SC. Através de ensaios laboratoriais realizados no Laboratório de Mecânica do solo (LMS), do Instituto de Engenharia e Tecnologia (IDT), da Universidade do Extremo Sul Catarinense, foram determinados parâmetros da mistura asfáltica como: grau de compactação, verificação da espessura, teor de betume, granulometria, resistência à tração por compressão diametral e os parâmetros físicos como volume de vazios (%V) e relação betume vazios (%RBV). A partir dos resultados dos ensaios laboratoriais, foi possível realizar um controle estatístico possibilitando uma comparação com os dados de projeto e com a especificação de serviço do DEINFRA SC-ES-P 05/92. Diante dos resultados encontrados no co

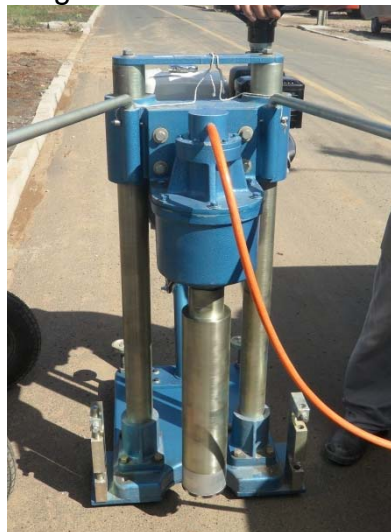
Figura 2: Sonda Rotativa

Nas ruas objeto de estudo foram coletadas através de sonda rotativa (Figura 2), quatorze amostras denominadas de AM-01 à AM-14.

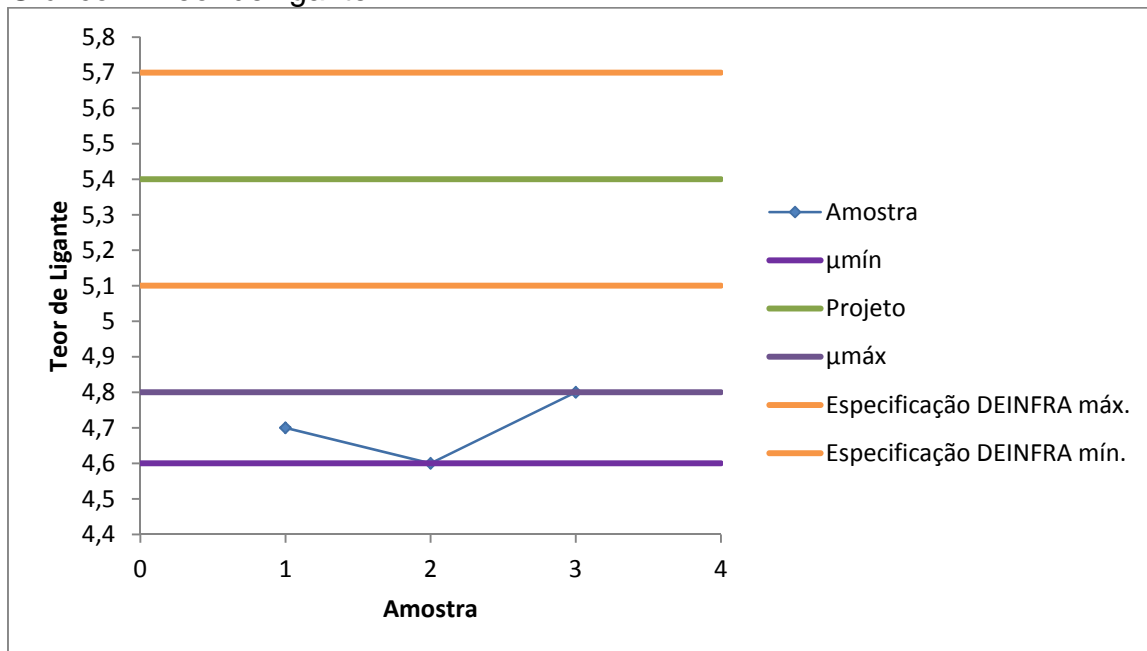
Gráfico 2: Teor de ligante

A análise do gráfico 2 deixa claro que os teores de betume encontrados não se enquadram nos limites estipulados pela especificação de serviço do DEINFRA para o presente caso (5,4% + 0,3%). “A falta de ligante gera um enfraquecimento da mistura e de sua resistência à formação de trincas, uma vez que a resistência à tração é bastante afetada e sua vida de fadiga fica muito reduzida”. (Bernucci et al. 2008, p. 165).

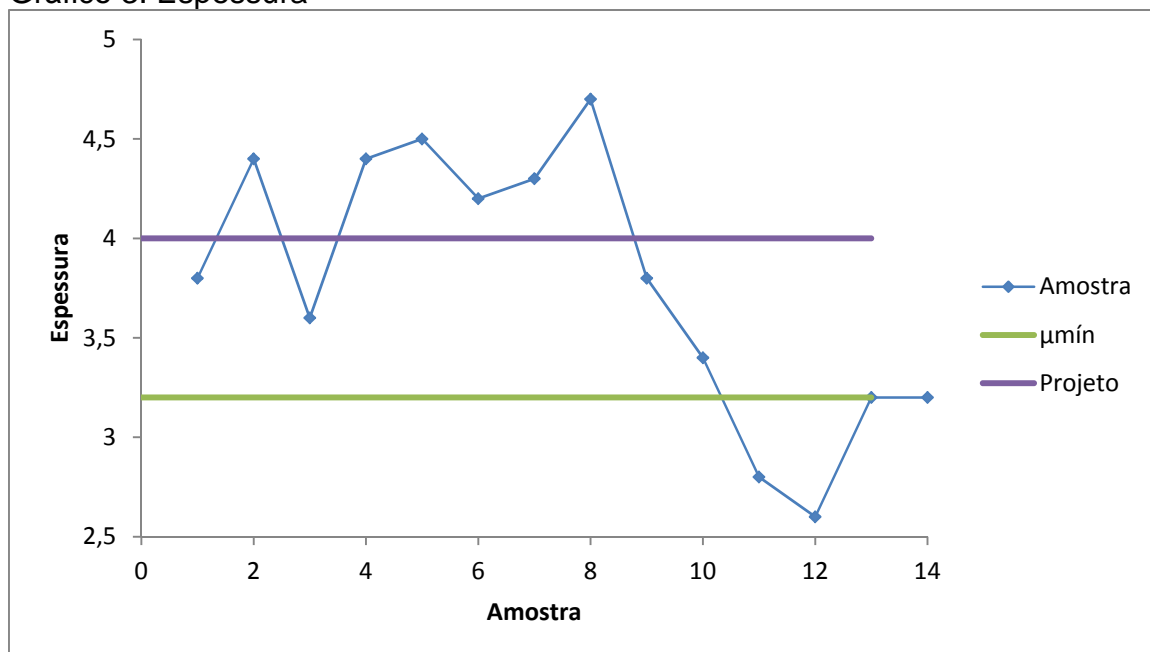
Gráfico 3: Espessura

A análise do gráfico 3 demonstra estatisticamente que a espessura da camada de revestimento ($\mu\text{mín.} = 3,2 \text{ cm}$), não atende a espessura de projeto (4cm). O não atendimento da espessura de projeto, poderá comprometer a vida útil do pavimento devido a redução da resistência as deformações.

3. A análise estatística da espessura da camada de revestimento analisada, não atende a espessura de projeto e poderá comprometer a vida útil do pavimento devido a redução da resistência as deformações.

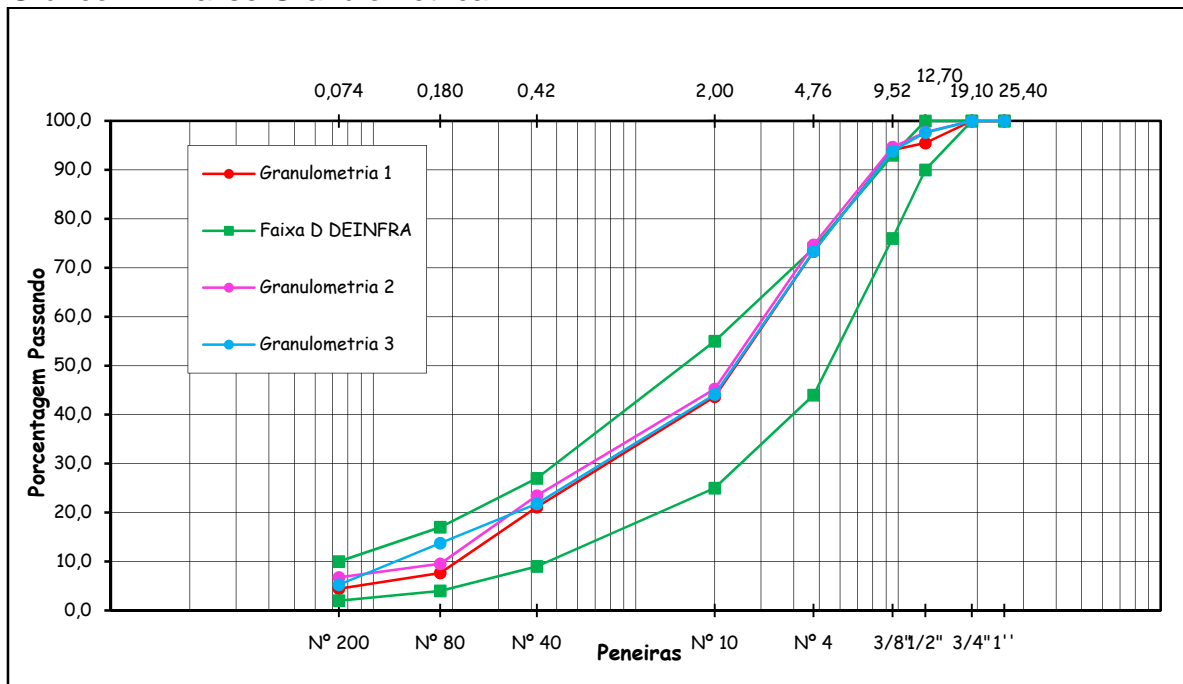
Gráfico 4: Análise Granulométrica

Como pode ser observado no gráfico 4, a peneira 3/8" (9,52mm), não atendeu a faixa granulométrica de projeto ("D" do DEINFRA). Nas demais peneiras o limite foi respeitado. Misturas com a composição granulométrica próximas ou superiores ao limite máximo da faixa especificada tendem apresentar baixa estabilidade.

4. A faixa granulométrica encontrada através do ensaio de granulometria por peneiramento, não atendeu a faixa granulométrica “D” do DEINFRA. Misturas com a composição granulométrica próximas ou superiores ao limite máximo da faixa especificada tendem apresentar baixa estabilidade.

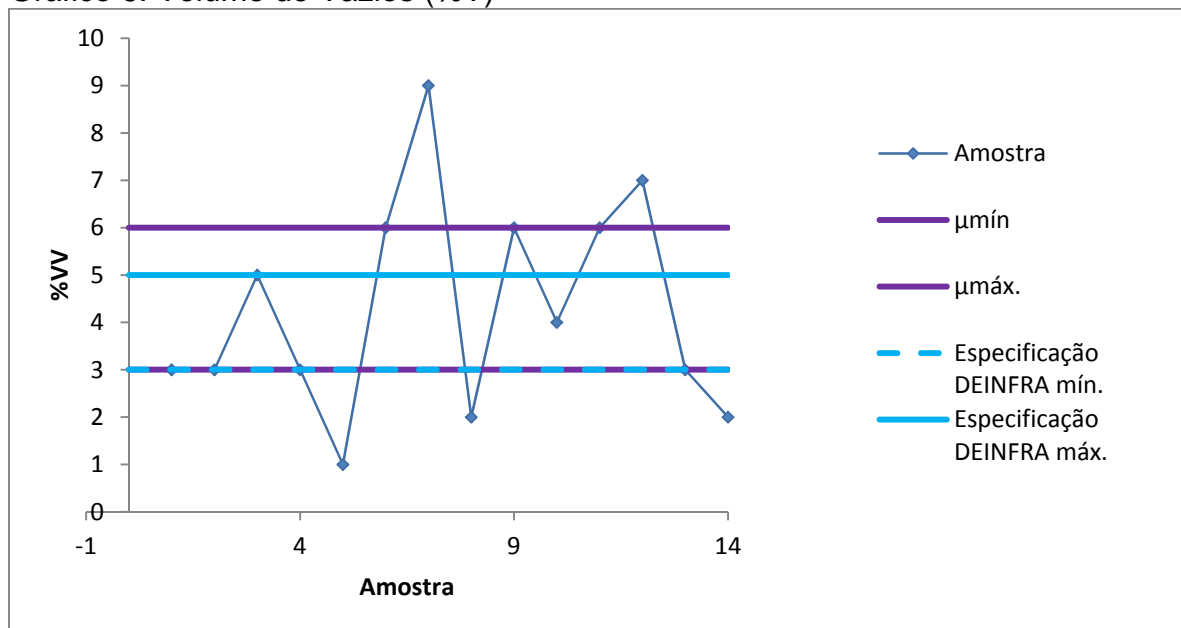
Gráfico 6: Volume de Vazios (%V)

O controle estatístico, o valor mínimo ($\mu_{\text{mín.}} = 3\%$), se enquadra na especificação do DEINFRA, já o valor máximo ($\mu_{\text{máx.}} = 6\%$) ultrapassa o limite dessa especificação (5%). A necessidade de se manter os vazios nos limites especificados se deve ao risco de exsudação da camada de revestimento. Esta patologia pode ocorrer devido a pós compactação causado pelo tráfego, e/ou pela variação de volume do asfalto por influência da temperatura, fazendo com que o mesmo migre para a superfície. No caso da camada de revestimento objeto de estudo, é pouco provável que isso

ocorra, já que o mesmo apresenta um teor de betume abaixo do especificado pelo DEINFRA. No entanto, no presente caso o não atendimento do limite especificado, e o fato do grau de compactação estar no limite especificado, poderá comprometer a durabilidade do revestimento asfáltico, provocando trilhas de roda, desgaste e desagregação, já que, com a liberação do tráfego, poderá haver uma pós compactação.

6. O volume de vazios e a relação betume de vazios não se enquadram na especificação do DEINFRA. Nas amostras em que o volume de vazios se encontra acima do limite, a relação betume vazios sofre uma queda. No presente caso o não atendimento dos limites especificados, e o fato do grau de compactação estar no limite especificado, poderá comprometer a durabilidade do revestimento asfáltico, provocando trilhas de roda, desgaste e desagregação, já que, com a liberação do tráfego, poderá haver uma pós compactação.

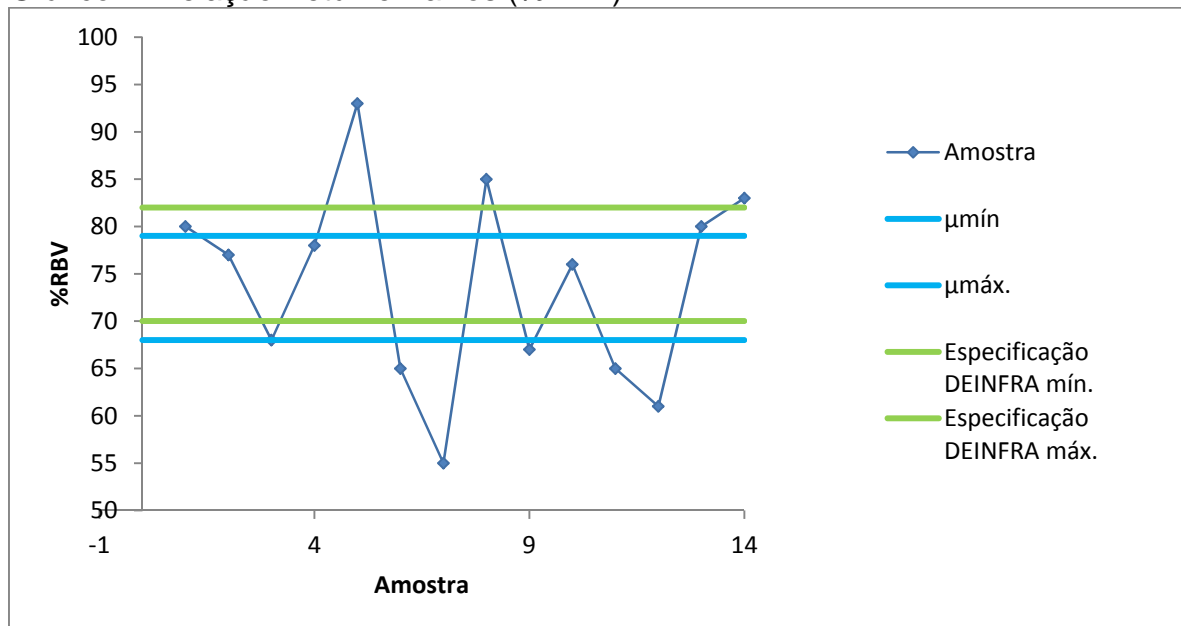
Gráfico 7: Relação Betume Vazios (%RBV)

O controle estatístico demonstra que o valor mínimo ($\mu_{\text{mín.}} = 68\%$), não se enquadra no limite da especificação do DEINFRA, já o valor máximo ($\mu_{\text{máx.}} = 79\%$), se enquadra na mesma.

O aumento do volume de vazios, gera uma queda na relação betume vazios, e pode ocasionar os mesmos problemas vistos quando o volume de vazios não se enquadra nos limites especificados.
