ANÁLISE DO DESEMPENHO DE ANODO DE SACRIFÍCIO PARA PROTEÇÃO DE ESTRUTURAS DE CONCRETO ARMADO CONTRA CORROSÃO

César Augusto Madeira Trevisol (1), Fernando Pelisser (2);

UNESC – Universidade do Extremo Sul Catarinense

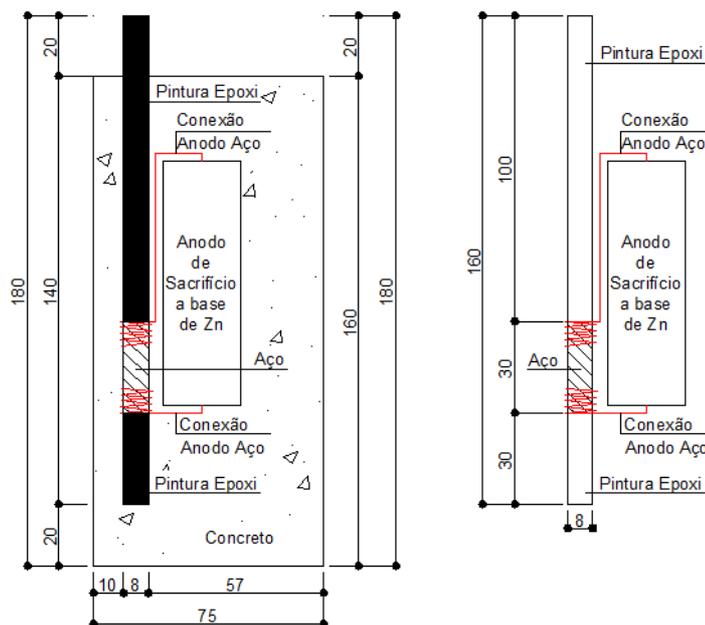
Figura 01: Detalhes construtivos do corpo de prova de concreto armado – medidas em milímetros.

Para os ensaios de indução e aceleração da corrosão foram moldados doze corpos-de-prova, com aço, conforme ilustrado na figura 1, simulando estruturas de concreto armado, sendo que em seis foram instalados o anodo de sacrifício.

Para preparação das barras de aço, foi necessário cortá-las nas medidas especificadas na figura 1, onde na sequência, efetuou-se o procedimento de limpeza especificado na norma ASTM G1 (1999), de modo a conferir a todas as barras uma superfície livre de óxidos e outras impurezas que pudessem mascarar os resultados.

Após a limpeza, as barras de aço foram protegidas parcialmente com pintura epóxi a base de alcatrão de hulha, delimitando a região de exposição a 30 mm de comprimento, a fim de potencializar a corrosão em um único ponto.

Em seis, dos doze corpos-de-prova, foi instalado o anodo de sacrifício, onde este ficou amarrado diretamente na armadura, utilizando arames de fixação, garantindo o contato elétrico entre o anodo e a barra de aço e a restrição ao movimento.

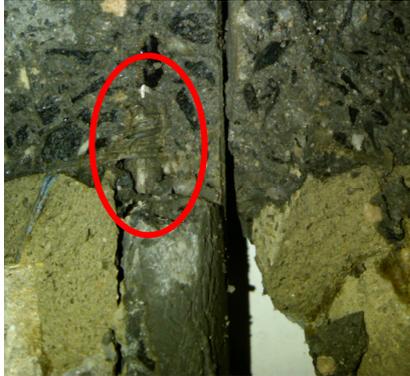
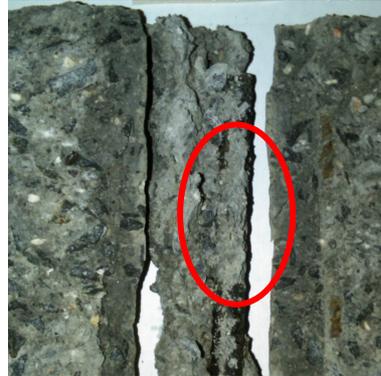
Figuras 2a e 2b: Inspeção do aço nas amostras A1(a) e S3(b) - Úmidas

A partir das medidas dos potenciais realizadas nos corpos-de-prova ao término dos ensaios acelerados com cloretos, aos 42 dias de indução e aceleração da corrosão, foi observado que as amostras A1 e S3, com e sem anodo respectivamente, obtiveram os maiores potenciais, estando ambas na faixa de 95% de probabilidade de a corrosão estar instalada na armadura.

A fim de comprovar a instalação da corrosão, os corpos-de-prova foram rompidos e analisados visualmente, onde conforme figuras 2a, 2b, 3a e 3b, pode-se observar que a armadura não apresentou indícios de que a corrosão tenha se instalado, sendo que após a secagem em estufa, não foram observadas diferenças significativas.

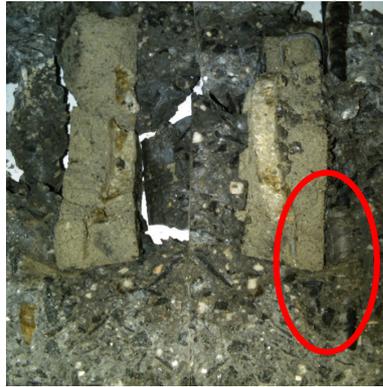
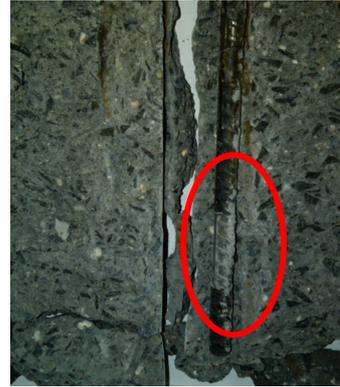
Figuras 4a e 4b: Inspeção do aço nas amostras CA1(a) e CS2(b) - Úmidas

Os corpos-de-prova submetidos à indução da corrosão por meio da câmara de névoa salina também foram analisados visualmente após às 1.080 horas de indução e aceleração da corrosão. As medidas de potenciais foram efetuadas, e as amostras CA1 e CS2 apresentaram os maiores potenciais, estando ambas na faixa de 95% de probabilidade de a corrosão estar instalada nas armaduras.

Pode-se verificar nas figuras 4a, 4b, 5a e 5b que a armadura não apresentou indícios de que a corrosão tenha se instalado, não sendo observadas diferenças significativas, mesmo após a secagem durante quatro dias em estufa.

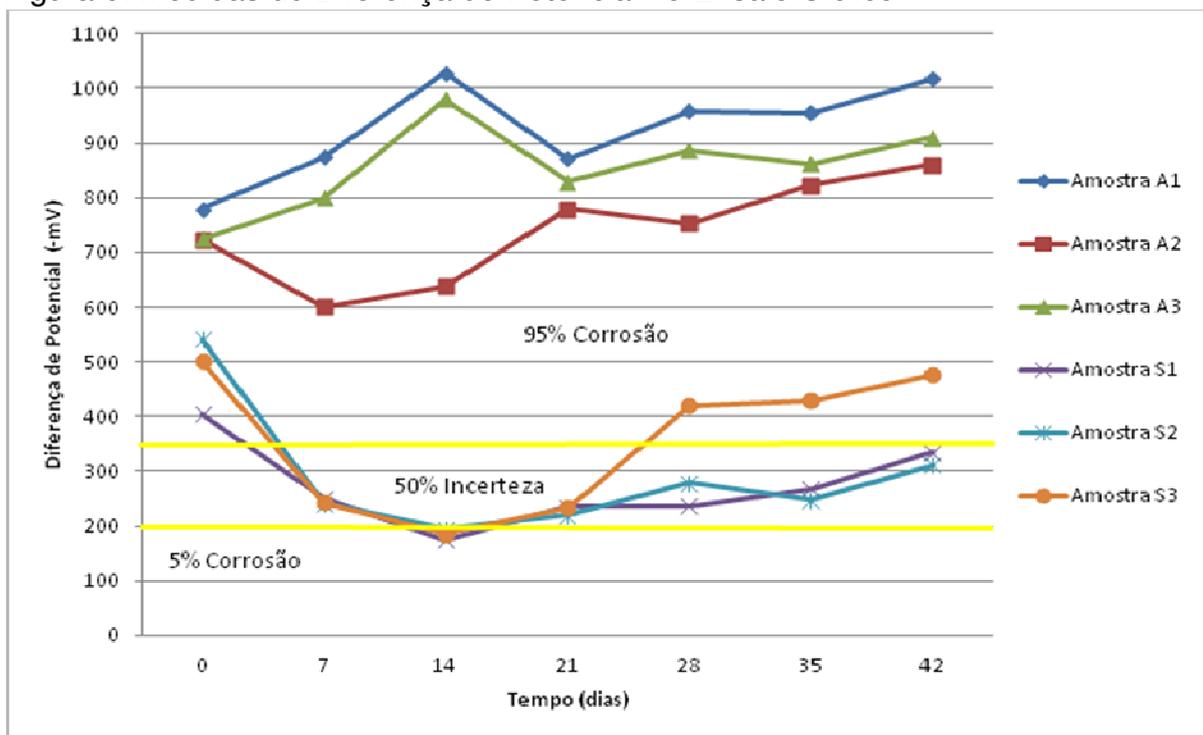
Figura 6: Medidas de Diferença de Potencial no Ensaio Cíclico

As leituras dos valores dos potenciais de corrosão para cada amostra ao longo do tempo são apresentadas no gráfico da figura 6, sendo importante destacar que no instante zero as amostras estavam com 18 dias de idade, onde até este período ficaram em cura imersa.

Fazendo uma análise global pode-se identificar a atividade do anodo de sacrifício, por meio dos altos potenciais, com amplitudes entre -600mV a -1020mV, mesmo sem que a corrosão tenha sido provocada por cloretos, comprovando assim que a corrosão ocorre devido ao contato de materiais metálicos diferentes, como no caso o aço carbono (armadura) e o zinco (anodo). Para as amostras sem anodo observa-se que os potenciais no instante zero são elevados, o que contraria a ideia inicial de que o aço esteja passivado devido ao ambiente alcalino no interior da massa de concreto. No caso desse estudo, tal comportamento pode ser atribuído ao fato de as amostras terem sido mantidas imersas, a fim de garantir a cura úmida necessária para estabilização das propriedades do concreto, e não aos processos de corrosão, devido ao fato de estar na faixa de 95% de probabilidade de ocorrência da mesma.

Observando o gráfico da figura 6 verifica-se que a amostra S3 alcançou a faixa de 95% probabilidade de corrosão antecipadamente das amostras S1 e S2, acreditando-se que esta situação tenha ocorrido devido ao maior número de poros interligados, proporcionando que os íons cloretos avançassem com maior facilidade. Porém, seriam necessários testes de permeabilidade para comprovar esta teoria.

A amostra A2 se destaca por apresentar um comportamento diferenciado das amostras A1 e A3 nas primeiras idades, sendo que este comportamento da amostra A2 deixa em aberto algumas possibilidades. A mais provável seria que o anodo de sacrifício possuía algum problema em sua liga metálica, que possa ter ocasionado um retardo no início da indução da corrente galvânica de proteção.

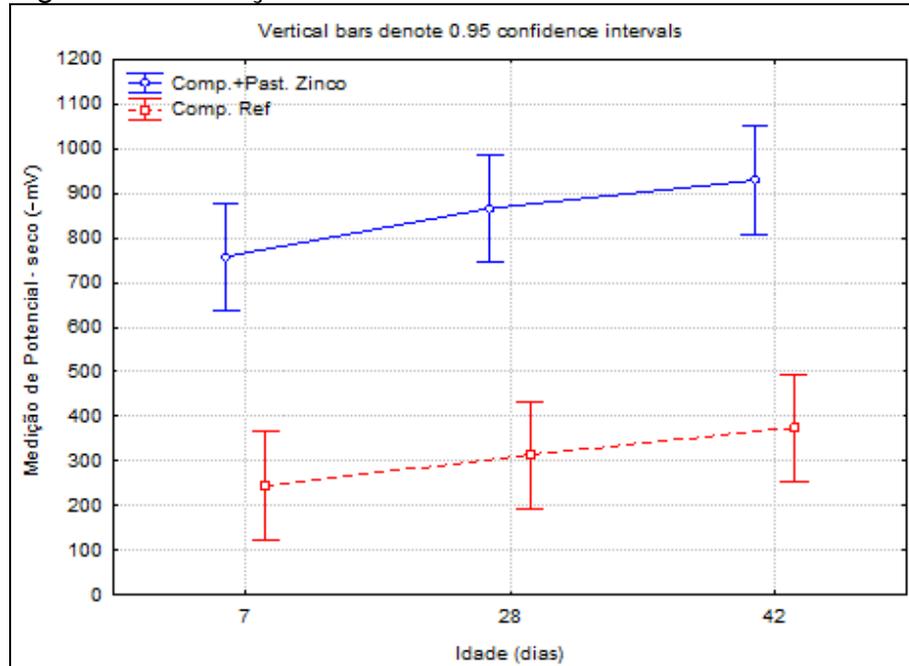
Figura 7: Diferença de Potencial – Com e sem Anodo de Sacrifício

Considerando os resultados apresentados na figura 7, e através da realização de análise estatística de variância (ANOVA), pode-se constatar que as medidas de potencial, realizadas aos 7, 28 e 42 dias, mostram que a idade não tem efeito significativo nas medidas de potencial. Porém indicam uma tendência de evolução. Pode-se verificar também (fig. 7) que o potencial possui um comportamento de crescimento conforme a idade. Também merece destaque a semelhança entre as curvas de potencial para as amostras com e sem anodo, mostrando que a aplicação do anodo não interfere no comportamento e sim na amplitude dos potenciais.

Portanto, pode-se destacar que a análise dos potenciais com o uso do voltímetro de alta impedância, para as amostras submetidas ao ensaio acelerado por cloretos, evidenciou a atividade do anodo de sacrifício, onde este ao induzir a corrente de proteção galvânica fez com que os potenciais se elevassem a patamares superiores quando comparado com as amostras sem anodo de sacrifício.

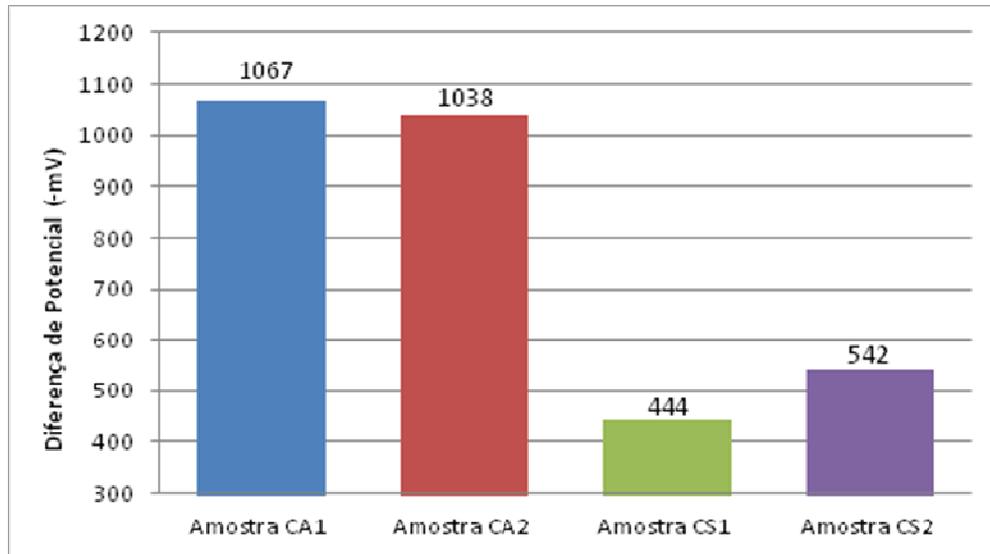
Figura 8: Medidas de Diferença de Potencial após 1.080 horas – câmara de névoa salina

As leituras dos valores dos potenciais de corrosão, para cada corpo de prova ao término do ensaio são apresentadas no gráfico da figura 8. É importante ressaltar que as medidas do potencial foram tomadas logo após a retirada dos corpos-de-prova da câmara, a qual simula um ambiente saturado (névoa salina).

Como pode ser observado no gráfico da figura 8, os potenciais dos corpos-de-prova após 1.080 horas (45 dias) de exposição à névoa salina, resultaram em potenciais semelhantes aos encontrados nos ensaios cíclicos.

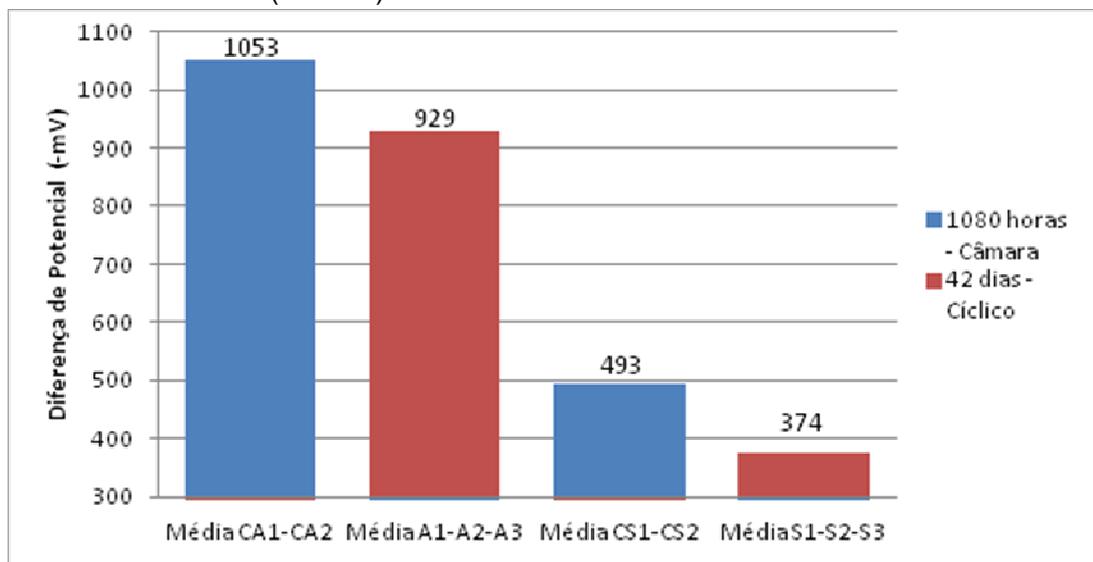
Figura 9: Médias das Diferenças de Potencial após 1.080 horas (Câmara) e 42 dias (Cíclico)

Conforme o gráfico da figura 9, onde são comparadas as médias dos resultados obtidos na câmara com as médias dos resultados obtidos no ensaio cíclico, percebe-se que a variação entre os potenciais é devida ao fato de que os corpos-de-prova da câmara estejam com os poros saturados pela névoa salina, e os corpos-de-prova do ensaio cíclico estejam secos.

Analisando os resultados apresentados no gráfico da figura 9 constata-se que os ensaios cíclicos e de névoa salina possuem um desempenho equivalente para o período de 42 e 45 dias, respectivamente. Acredita-se que em períodos maiores os ensaios cíclicos apresentem melhores resultados, devido ao fato de os corpos-de-prova intercalarem entre momentos secos e saturados, gerando uma força de sucção superior, fato este que não ocorre na câmara de névoa salina.

Portanto, conforme comentado anteriormente, os resultados dos potenciais apresentados para os corpos-de-prova submetidos à névoa salina evidenciam a atividade do anodo de sacrifício, porém não é possível avaliar o mesmo comportamento no ensaio cíclico.
