A INFLUÊNCIA DOS DIFERENTES PROCEDIMENTOS DE CURA NA CAPACIDADE PORTANTE E ABERTURA DE FISSURAS DE VIGAS DE CONCRETO ARMADO.

Cíntia Cardoso Dal Pont (1), Alexandre Vargas (2)

UNESC – Universidade do Extremo Sul Catarinense
(1)cintiadalpont@hotmail.com, (2)alexandrevargas@terra.com.br

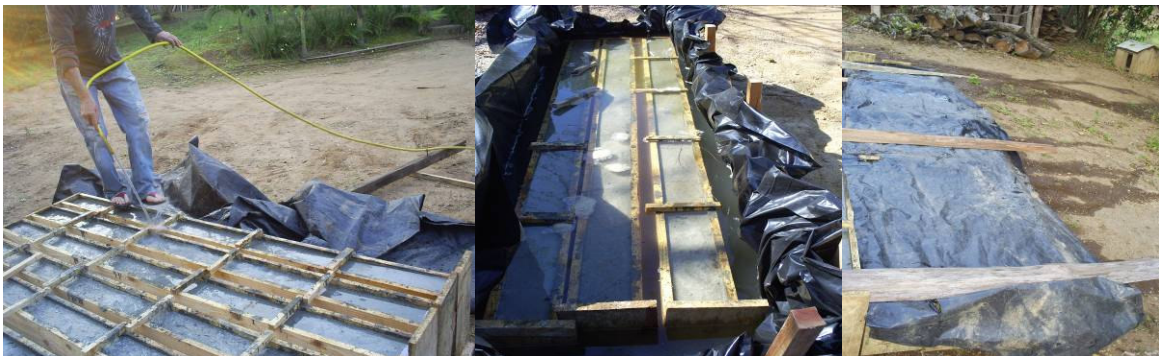
Os procedimentos de cura dos grupos 02 e 03 iniciaram-se logo após o tempo de pega do concreto, ou seja, duas horas e trinta minutos aproximadamente, após a injeção de água no amassamento do concreto. Devido à pressão exercida pela água sobre as vigas submersas (grupo 03), essas foram submetidas a tal condição após o tempo de vinte e quatro horas onde a resistência do elemento era maior que a pressão exercida pela água, até então as vigas foram curadas com aspersão de água nas fôrmas para que mantivessem umedecidas (Figura 01). O grupo que não passou por nenhum procedimento de cura foi protegido no caso de ocorrência de chuva, de maneira a não ter qualquer contato com a água. Na idade de vinte e oito dias as vigas foram transportadas do local de moldagem para o LEE - Laboratório Experimental de Estruturas do I.Parque -I.DT - UNESC, durante o transporte tomou-se o máximo cuidado para que os elementos não sofressem qualquer tipo de esforço. Já no local receberam pinturas com cal dissolvido em água para poder visualizar melhor a formação e aberturas de fissuras.

Figura 01: (a) cura parcial; (b) cura submersa; (c) cura negligenciada

- Grupo 01 - sem realizar a cura;

- Grupo 02 - Cura parcial (aspersão descontínua de água), no período de dez dias;
- Grupo 03 - Submerso em água durante vinte e oito dias.

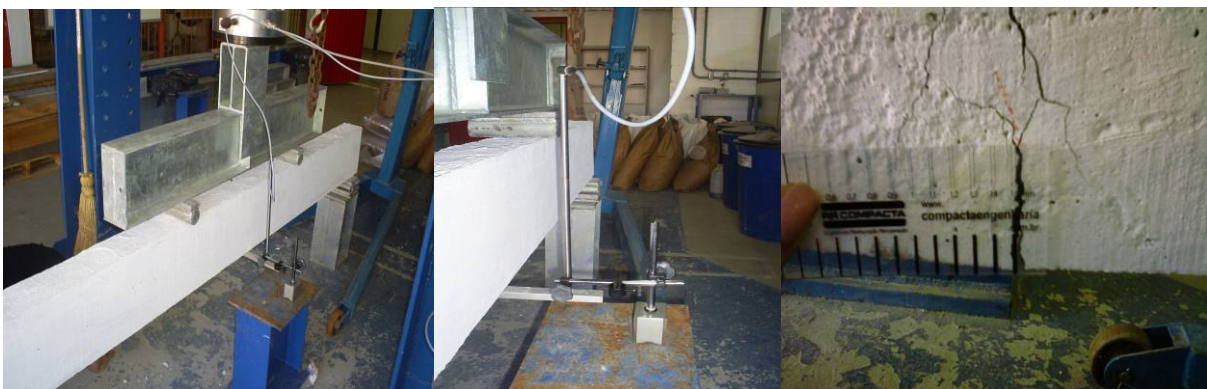
Conforme Rabiolli (2012) a força aplicada era crescente ao longo do tempo, porém nos estados limites e na flecha máxima de norma a carga era mantida estática e de imediato era verificado à formação e abertura de fissuras, isso por que o equipamento não consegue manter a carga estática por um longo período de tempo. Sabe-se que a abertura de fissura e a flecha tenderiam a aumentar se mantido o carregamento estático por mais tempo. Na figura 3 é possível observar as principais etapas do ensaio.

Figura 03: (a) Aplicação da carga (b) leitura da flecha (c) abertura de fissura

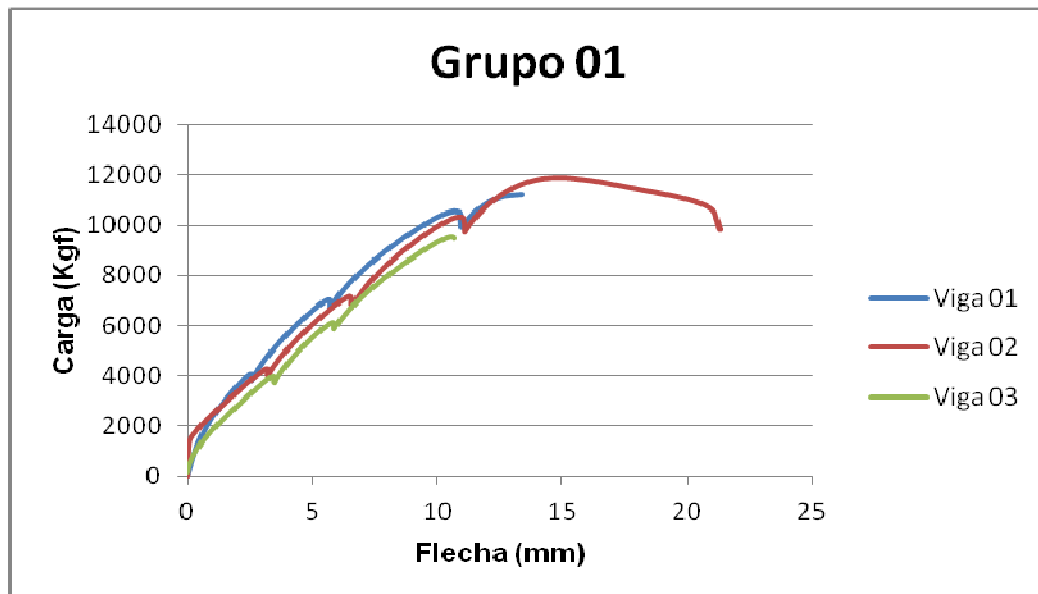
Pode-se verificar nos gráficos das figuras 4, 5 e 6 o comportamento da carga x flecha das vigas de cada grupo até a ruptura. As ondulações surgidas antes de atingir a carga de ruptura, se devem ao fato de o aparelho utilizado para o ensaio não conseguir manter a carga estática, ou seja, nos instantes em que eram feitas as verificações de formação e abertura de fissura havia uma pequena diminuição de carga e um acréscimo no valor da flecha.

Figura 04: Comportamento até a ruptura das vigas do grupo 01

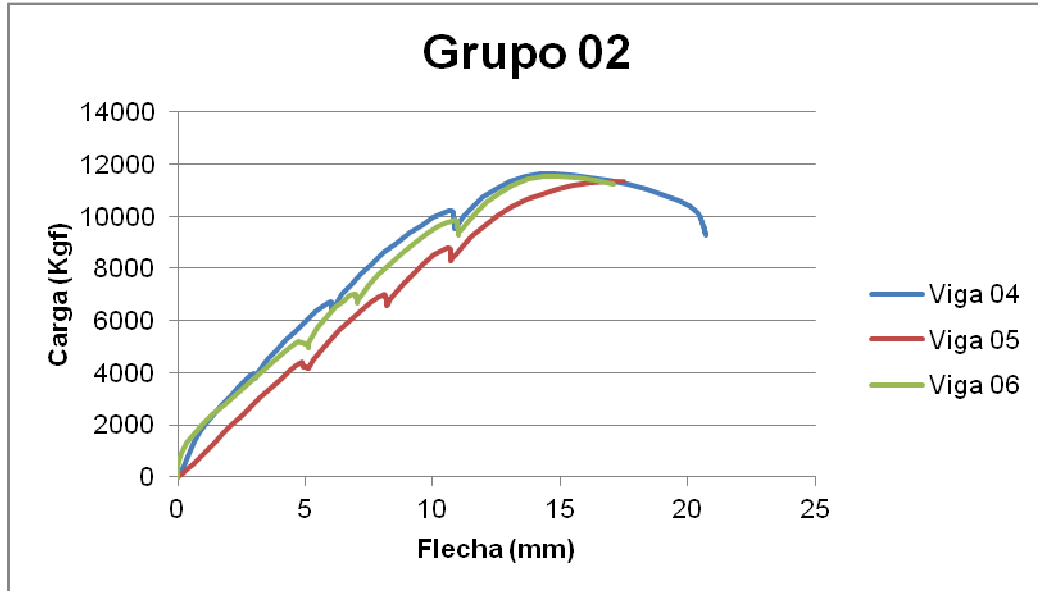
Figura 05: Comportamento até a ruptura das vigas do grupo 02

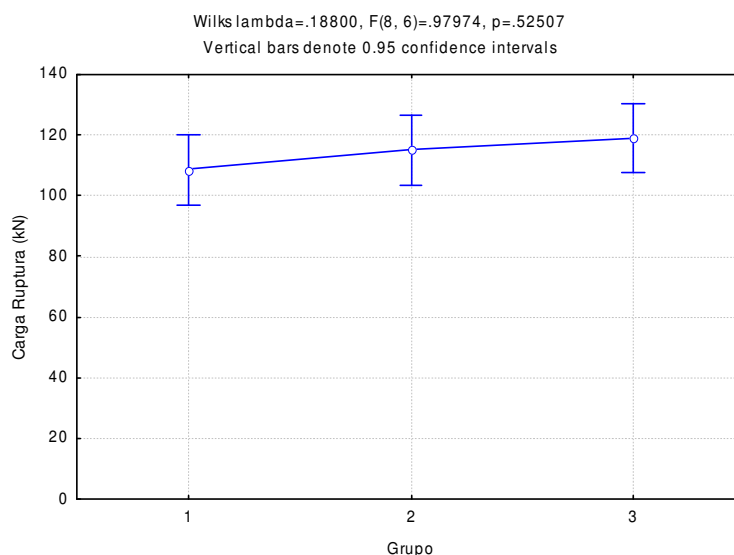
Figura 08 - Análise estatística do comportamento dos grupos quanto à capacidade de carga na ruptura

Apesar de os resultados das médias dos grupos não apresentarem os mesmos valores, ao realizar uma análise estatística ANOVA e o Teste de Tukey, conclui-se que os grupos apresentaram resultados de capacidade de carga na ruptura estatisticamente iguais, como pode-se observar na figura 08 e tabela 01.
