APLICAÇÃO DA NORMA REGULAMENTADORA NR-35 REFERENTE A TRABALHOS EM ALTURA: ESTUDO DE CASO

Cleudson Rosa Alves (1), Clóvis Norberto Savi (2)

UNESC – Universidade do Extremo Sul Catarinense
(1) cleudson@corsul.com.br, (2) clovis@unesc.net

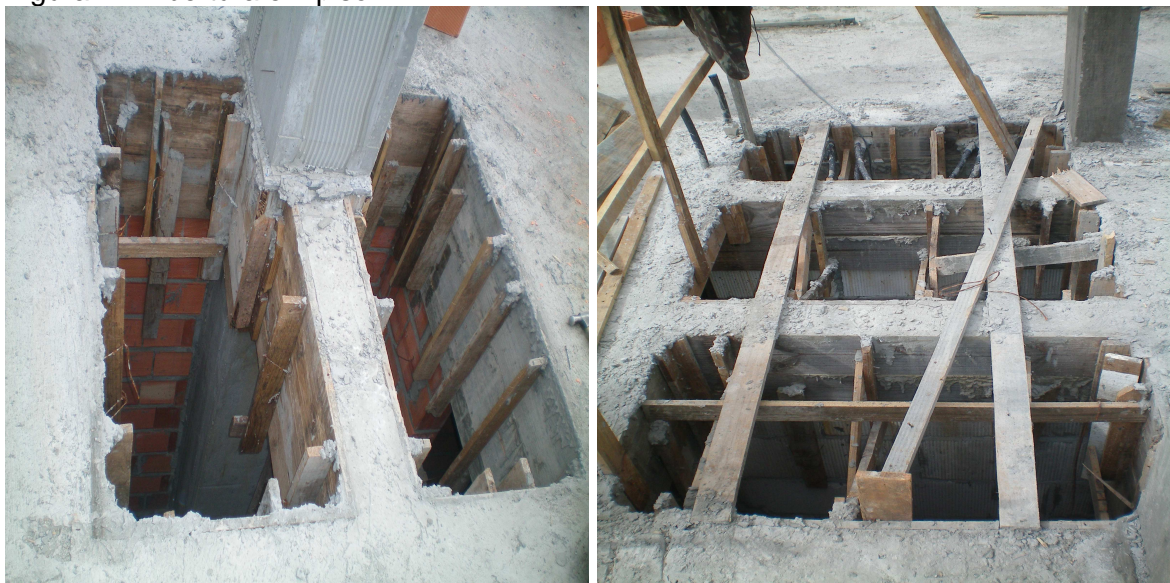
Conforme Item 8.3.2 da NR-8 – Edificações, as aberturas nos pisos e nas paredes devem ser protegidas de forma que impeçam a queda de pessoas ou objetos. As proteções devem ser resistentes e quando feitas em madeira deve ser de 1ª qualidade. Quando forem colocadas tabuas no chão, para tapar buracos, as mesmas devem estar firmemente fixadas para impedir que sejam inadvertidamente retiradas. Ainda segundo os itens 18.13.1 e 18.13.2 da NR-18 – Condições e Meio Ambiente de Trabalho na Indústria da Construção Civil, é obrigatória a instalação de proteção coletiva onde houver risco de queda de trabalhadores, as aberturas em pisos devem ter fechamento provisório resistente. A (Figura 1) mostra algumas não conformidades de aberturas em pisos encontradas nas obras visitadas. Já a (figura 2) mostra conformidades encontradas deste quesito.

Figura 1 – Abertura em piso

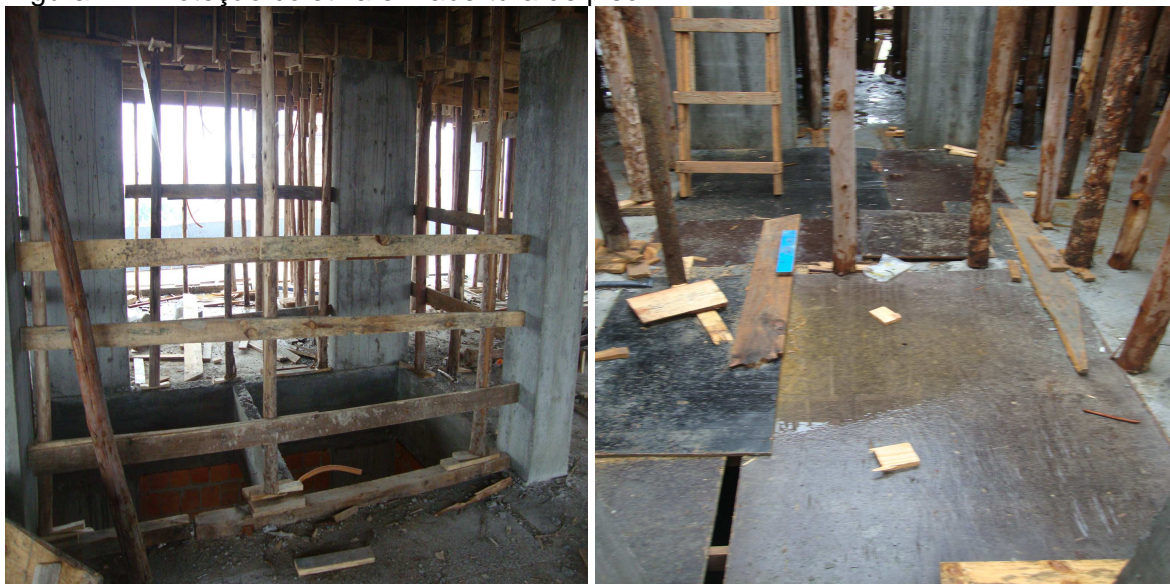
Figura 2 – Proteção coletiva em abertura de piso

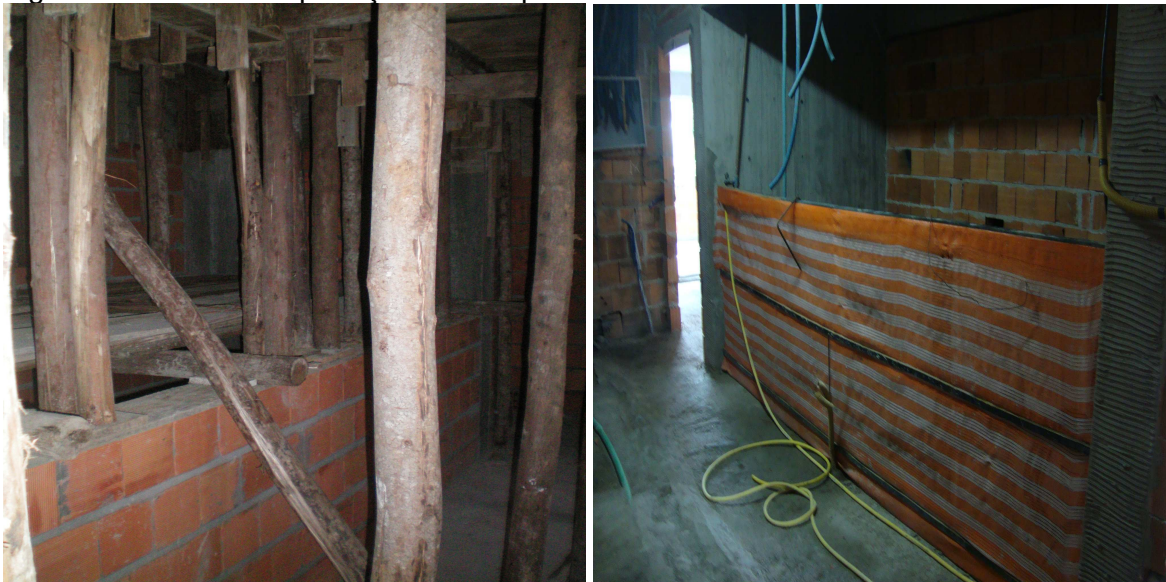
por Lei. A (Figura 3), mostra dois tipos de proteções coletivas para abertura em vão de elevadores, sendo um construído em madeira com tela plástica, e o outro em alvenaria.

Figura 3 – Sistema de proteção contra quedas em abertura de vão do Elevador.

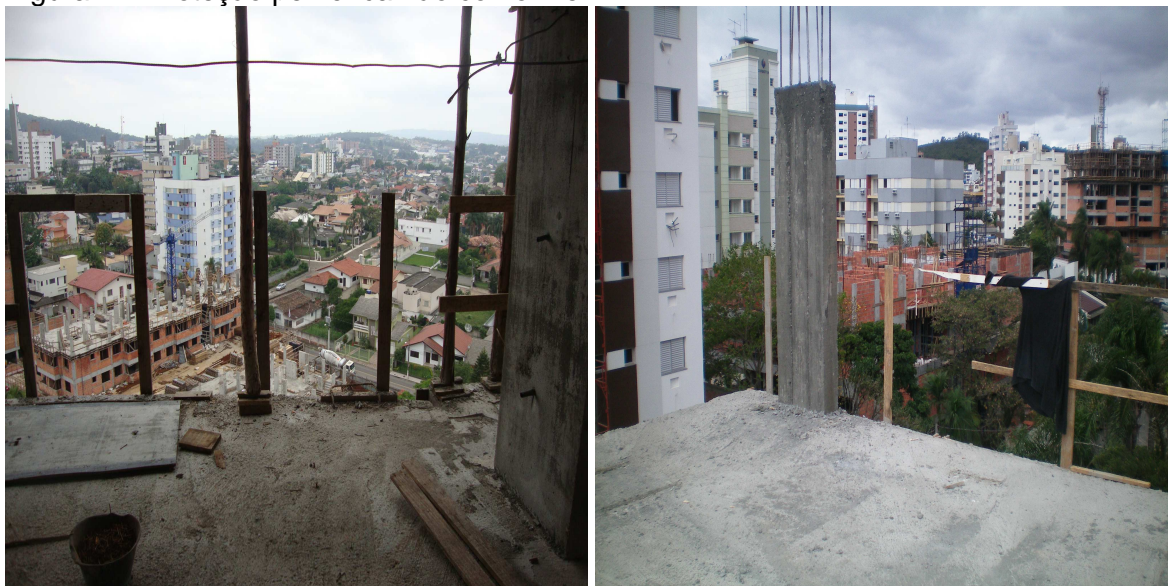
Conforme itens 18.13.4 e 18.13.5 da mesma norma regulamentadora, é obrigatória, na periferia da edificação, a instalação de proteção contra queda de trabalhadores e projeção de materiais a partir do início dos serviços necessários à concretagem da primeira laje. A proteção contra quedas, quando constituída de anteparos rígidos, em sistema de guarda-corpo e rodapé deve atender aos seguintes requisitos: altura mínima 1,20m, travessão intermediária a 0,70m no mínimo e rodapé com altura de 0,20m. Além de ter o vão entre as travessas preenchido com tela, a fim de evitar que materiais passem pelo meio destas aberturas. Na região o sistema é muito falho, algumas obras não têm nem sequer a proteção, muito menos a tela no meio das travessas, todas as obras apresentaram algum tipo de não conformidade. Algumas obras até tinham o sistema bem executado, porém em algum ponto, por motivos não identificados, existiam espaços sem proteção, ou proteção mal fixada. A (Figura 4) e a (Figura 5) mostram exemplos de proteções periféricas encontradas.

Figura 4 – Proteção periférica não conforme.

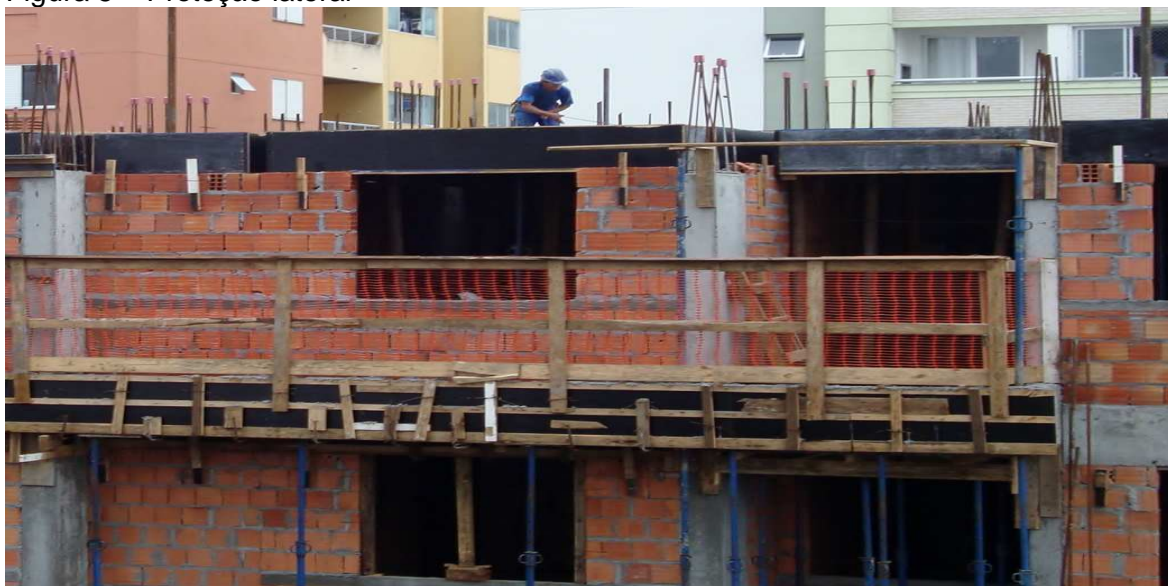
Figura 5 – Proteção lateral

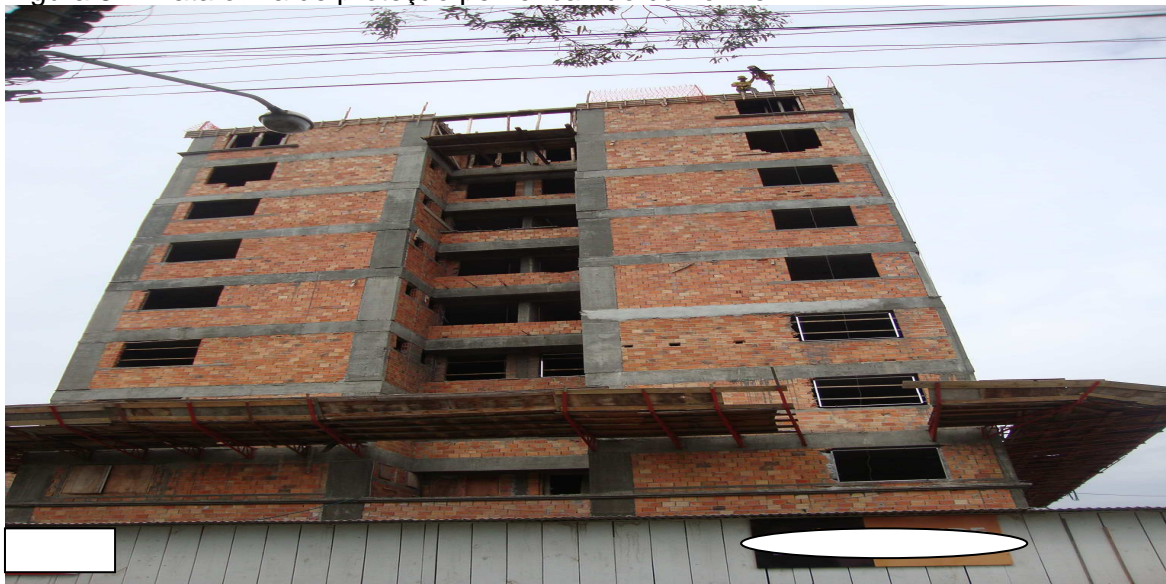
Ainda sobre proteção periférica, conforme mencionam os itens 18.13.6 e 18.13.7, em todo perímetro da construção de edifícios com mais de 04 (quatro) pavimentos ou altura equivalente, é obrigatório a instalação de uma plataforma principal na altura de no mínimo um pé direito acima do nível do terreno e a partir da plataforma principal de proteção, devem ser instaladas plataformas secundárias de proteção, em balanço, de 3 (três) em 3 (três) lajes. Nas obras visitadas este item apresentou certo desconhecimento por parte dos técnicos responsáveis, apenas duas obras estavam protegidas conforme a norma regulamentadora vigente NR-18, em geral a

proteção periférica existente era só a principal, ou a secundária não atendia ao requisito de espaçamento entre lajes (três em três lajes). Abaixo segue nas (Figuras 6 e 7) exemplos de conformidade e não conformidade.

Figura 6 – Plataforma de proteção periférica não conforme

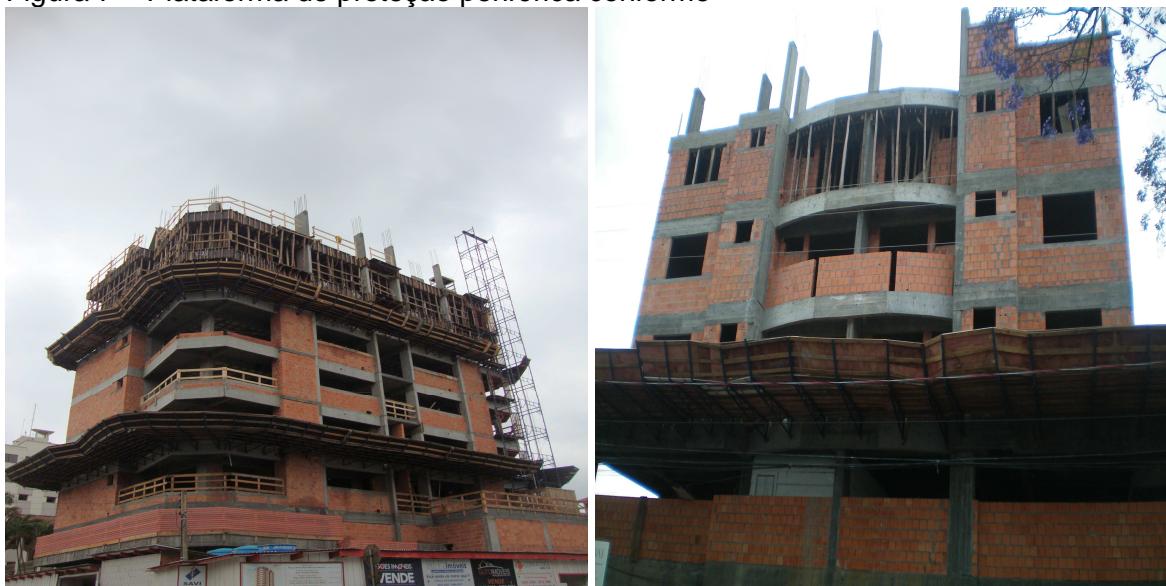
Figura 7 – Plataforma de proteção periférica conforme

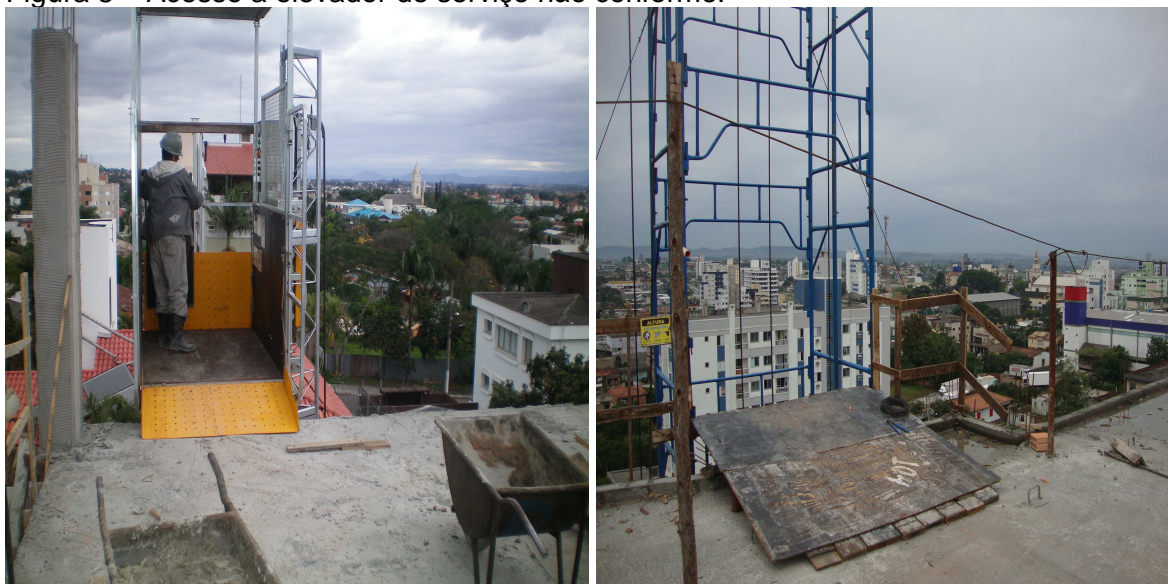
peçoas exponham alguma parte do seu corpo no interior da mesma. As torres do elevador devem ser equipadas com dispositivo de segurança que impeça a abertura de barreira (cancela), quando o elevador não estiver no nível do pavimento. Todas as obras visitadas tinham elevadores de serviço disponíveis, porém apenas uma empresa apresentou proteção completa em todos os andares dos edifícios. As (Figuras 8 e 9) mostram exemplos de como estas empresas estão atuando, algumas não apresentavam cancela e proteção lateral ao elevador, colocando os colaboradores em risco de queda eminente.

Figura 8 – Acesso a elevador de serviço não conforme.

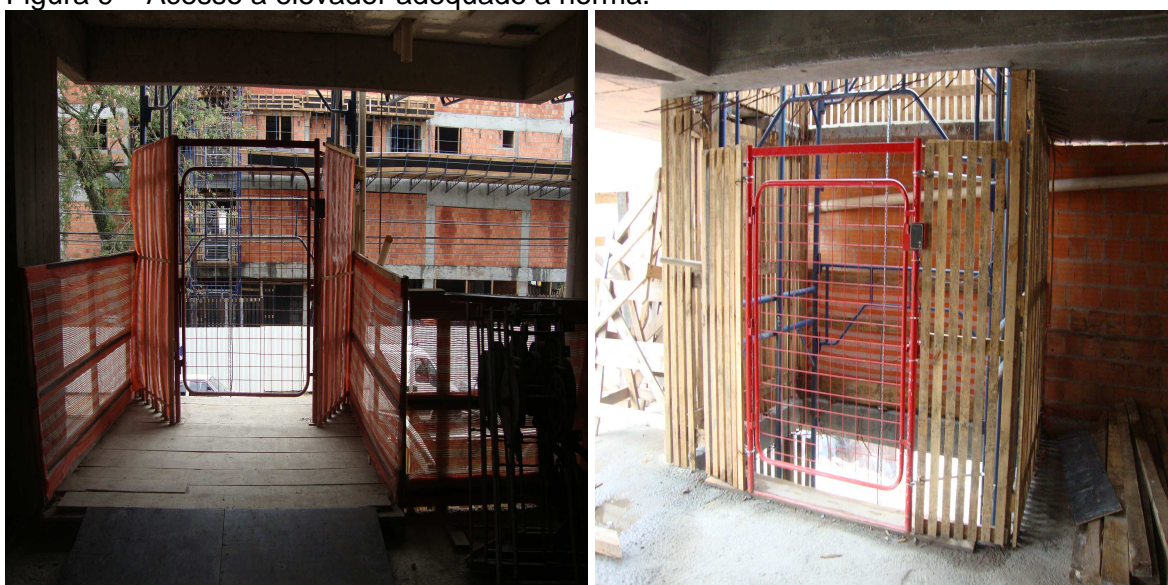
Figura 9 – Acesso a elevador adequado a norma.

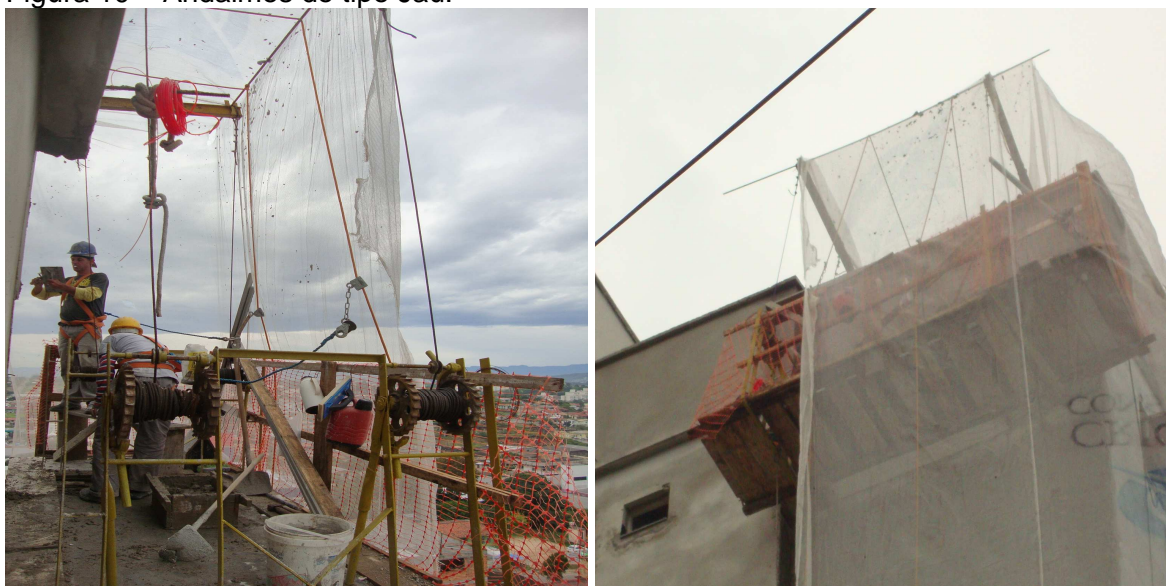
Dentre as obras visitadas apenas 03 (três) obras contavam com andaimes do tipo suspenso mecânico (Jaú), e todas as obras estavam atendendo os requisitos mínimos na norma na questão estética, porém apresentavam itens faltantes como no item 18.15.30.1, que diz que os andaimes suspensos deverão ser dotados de placa de identificação, colocada em local visível, onde conste a carga máxima de trabalho permitida. O andaime deve ser fixado conforme o item 18.15.32.1, por meio de vigas, afastadores ou outras estruturas metálicas de resistência equivalente a no mínimo, 3 (três) vezes o maior esforço solicitante, a sustentação dos andaimes somente poderá ser apoiada ou fixada em elemento estrutural. Os andaimes somente poderão operar se forem projetados por profissional habilitado, que neste caso é o Engenheiro Civil ou Técnico em edificações. A (Figura 10) mostra dois andaimes do tipo Jaú, onde pode ser notada, a ancoragem correta dos colaboradores, por meio de dispositivo trava-queda, porém faltando às informações de segurança.

Figura 10 – Andaimos do tipo Jaú.

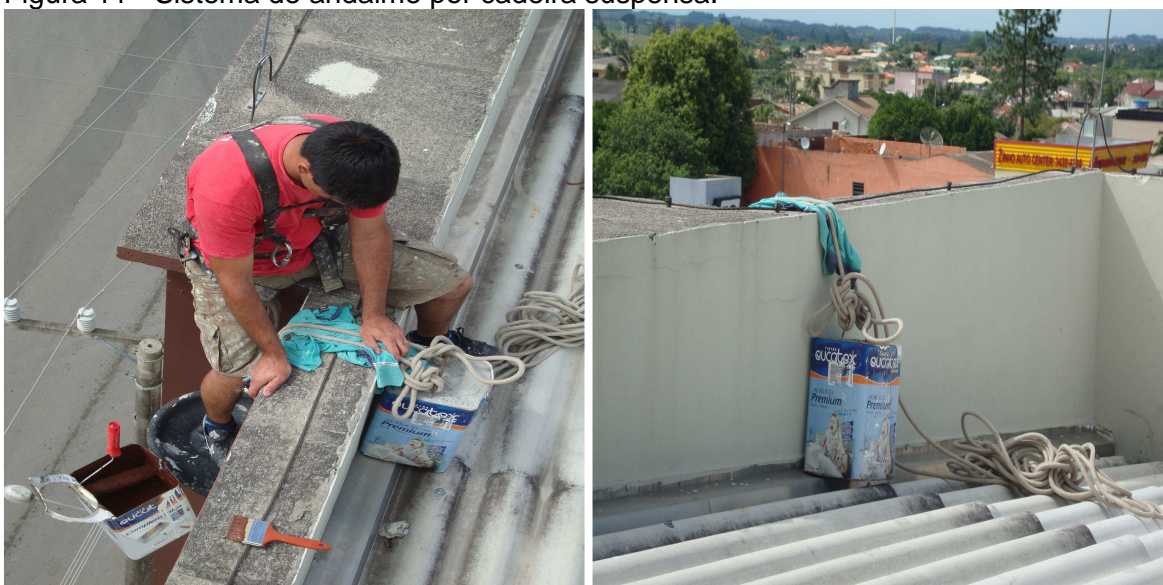
utilização do sistema de contrapeso, como forma de fixação da estrutura, este deverá atender as seguintes especificações mínimas: ser invariável, forma e peso especificados em projeto; ser de concreto, aço ou outro sólido não granulado, com seu peso conhecido e marcado de forma indelével em cada peça; e ter peso de no mínimo 3 (três vezes) a carga solicitada. Apenas uma obra visita contava de serviço de pintura com utilização de cadeira suspensa, e como já era possível imaginar, estava totalmente irregular mediante aos requisitos mínimos da NR 18. A (Figura 11) mostra um trabalhador iniciando a descida de uma prumada com sistema de cadeira suspensa, é possível observar que o sistema era composto de apenas um cabo de sustentação, sendo que o exigido é dois cabos, sistema de ancoragem totalmente fora da norma e em alguns momentos o trabalhador ficava sem nenhum tipo de ancoragem, estando totalmente exposto ao acidente de trabalho, que neste caso seria uma possível fatalidade.

Figura 11 - Sistema de andaime por cadeira suspensa.

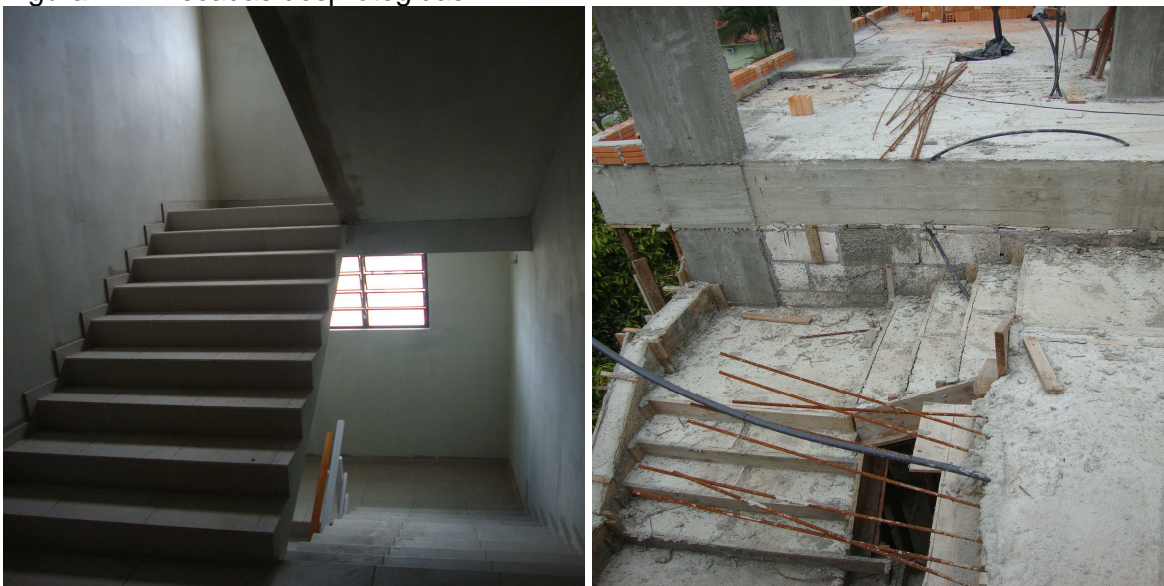
Segundo o item 18.12.2, as escadas de uso coletivo, para circulação de pessoas e materiais deverão ser de construção sólida e dotadas de corrimão e rodapé. Este item em geral é bem controlado, porém algumas empresas apresentaram irregularidades neste quesito, deixando escadas desprotegidas. Geralmente a falha ocorre nos últimos andares, local onde se encontram a maior concentração dos serviços. As (figuras 12 e 13), mostram conformidades e não conformidades.

Figura 12 – Escadas desprotegidas

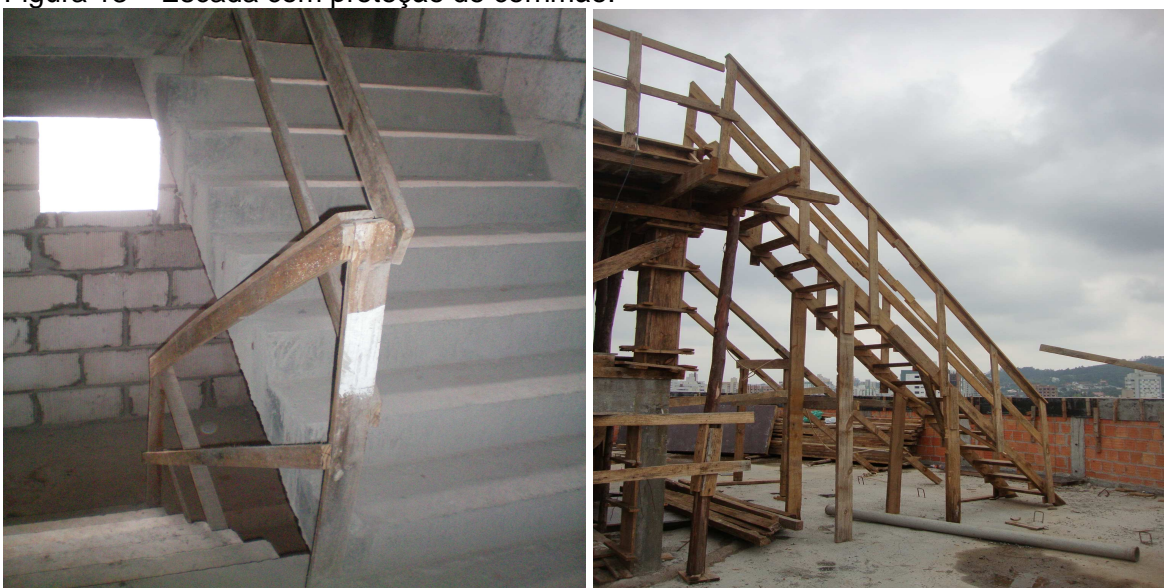
Figura 13 – Escada com proteção de corrimão.

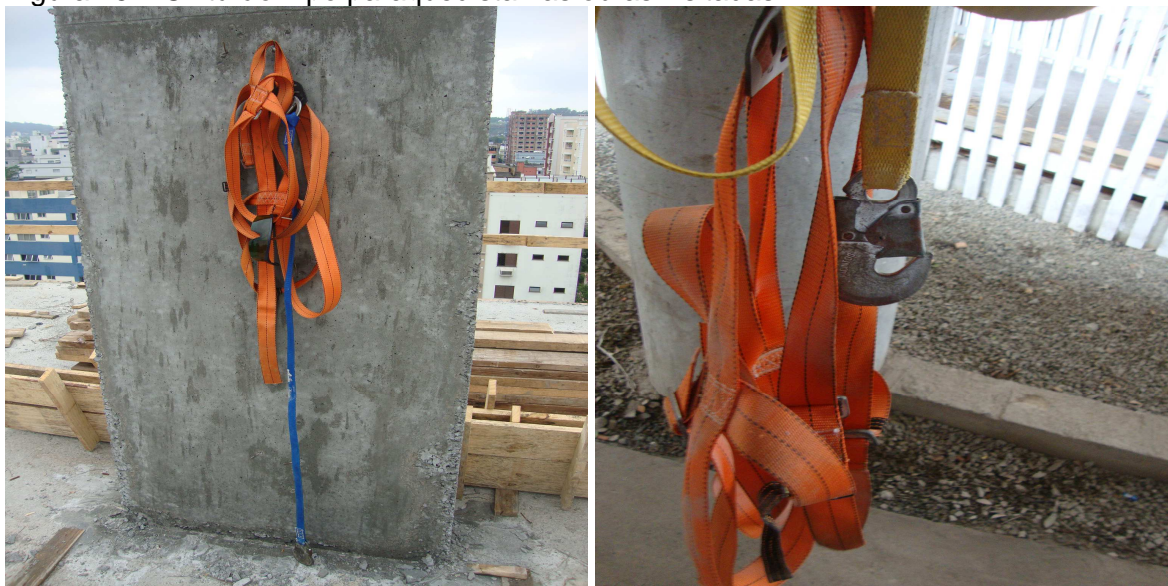
O Cinturão paraquedista é o principal EPI – Equipamento de proteção Individual do sistema de proteção contra quedas, este dispositivo deve estar em perfeitas condições de uso, e sempre que o mesmo for solicitado (salvado uma queda), ele deve ser descartado. Os cinturões encontrados nas obras são em geral de má qualidade, são guardados da forma incorreta e em muitos casos encontrados com remendos de material pouco resistente. Em nenhuma obra foi encontrado cinturão com alças de descanso para talabarte. O que se encontra é uma economia na hora da compra e procura por cinturões de marcas mais baratas. A (Figura 15) mostra exemplo de cinturões encontrados.

Figura 15 – Cinturão Tipo paraquedista nas obras visitadas.

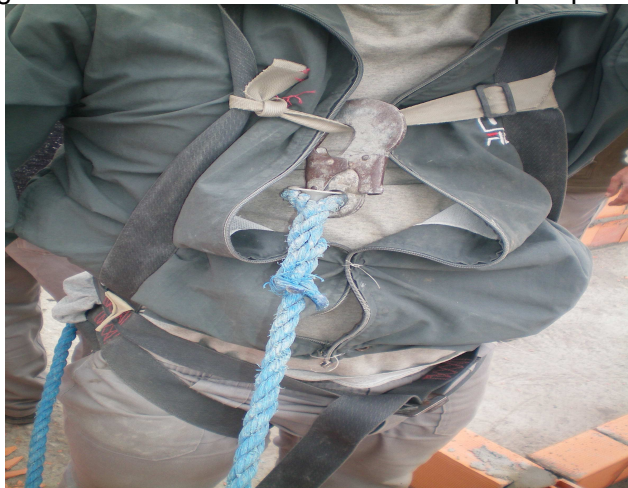
Foram encontrados talabartes em situações de desgaste extremo, em geral a maiorias das empresas usam talabartes produzidos por cordas de nylon, cujos CA's (Certificado de aprovação) não condizem com os certificados dos cinturões encontrados, o seja, o CA não estava conjugado. O conjunto cinturão-Talabarte e trava-quedas deve ter CA conjugado, pois as empresas fabricantes, não se responsabilizam tecnicamente caso o conjunto apresente alguma falha.

Figura 16 – Talabarte + cinturão em obra pesquisada.

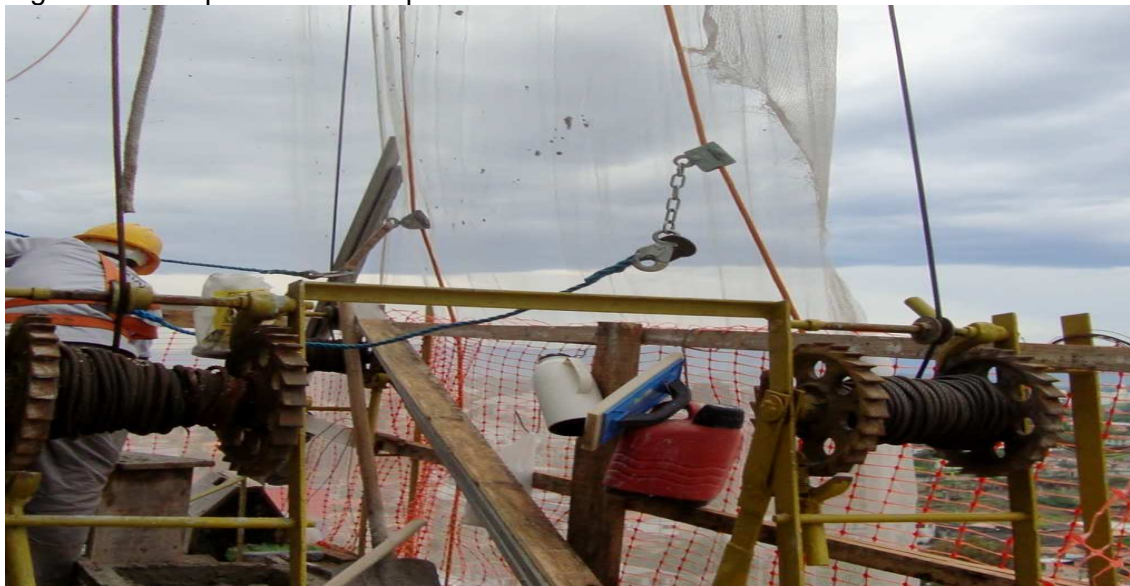
Portanto o conjunto só terá validade legal se utilizado de acordo com a especificação encontrada no CA do Trava-quedas e do Cinto paraquedista. Pode ocorrer, então, que um cinto tipo paraquedista tenha vários modelos de talabartes ou um trava-quedas tenha vários modelos/referências de cinto associados para obtenção de um C.A., podendo ser feitas várias combinações destes equipamentos para uso em campo, todas legalmente válidas. Para reposição dos equipamentos de proteção contra quedas com diferença de nível é necessário verificar quais os modelos e/ou fabricantes do equipamento que os empregados estão utilizando, para que sejam aprovados e adquiridos materiais que possam ser associados aos já em uso, obedecendo às prescrições do C.A. A figura 17 mostra o emprego dos dispositivos trava-quedas analisados nas obras estudadas.

Figura 17 – Dispositivo Trava quedas.
