## **IMPLANTAÇÃO DE UM CANTEIRO DE OBRAS DE ACORDO COM A NR18 – ESTUDO DE CASO**

Orientando Alison Bonfante (1), Orientador Clovis Norberto Savi (2)

UNESC – Universidade do Extremo Sul Catarinense  
(1) *bonfantee\_@hotmail.com*, (2) *clovis@unesc.net*

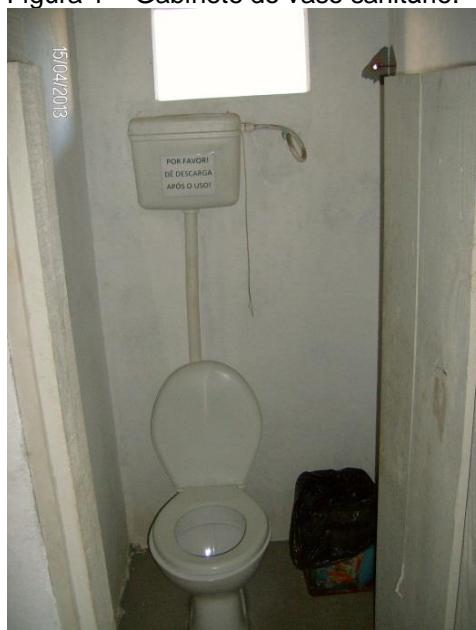
Figura 1 – Gabinete do vaso sanitário.

O item 4 (quatro) da Tabela 1, foi atendido parcialmente, pois o recipiente para depósito dos papéis não havia tampa, como podemos ver na Figura 1.

1. À ausência de tampa na lixeira do banheiro;
2. À ausência de bancos no vestiário;  
À ausência de coifa protetora, piso resistente e suas faces inferiores fechadas na serra circular de mesa da carpintaria;
3. Ausência de proteção para a lâmpada na central de corte e dobra do aço;
4. Nos trabalhos com escadas as condições exigidas por norma são atendidas parcialmente, pois o material é de boa qualidade, porém a montagem é feita de forma errada e o manuseio é feito em local inadequado e sem a fixação necessária para a segurança dos colaboradores;

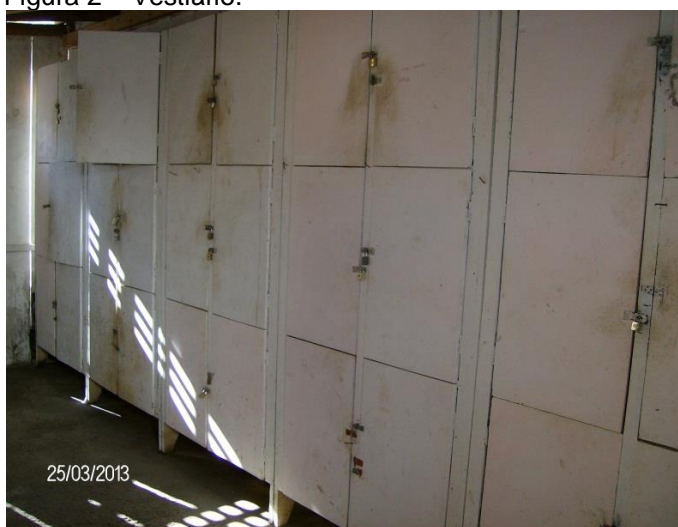
Figura 2 – Vestiário.

Conforme demonstrado na Figura 2, as exigências são atendidas parcialmente, sendo que no vestiário não há bancos para os trabalhadores sentarem.

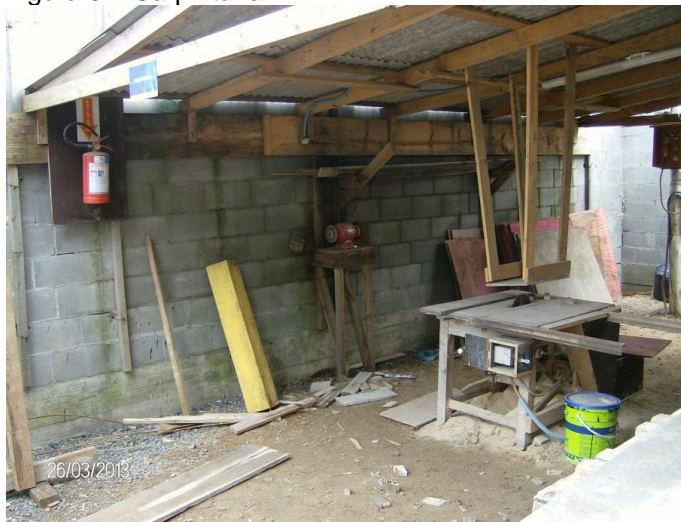
Figura 3 – Carpintaria

A figura 3 mostra as condições da carpintaria. O item 1(um) da Tabela 3, não é atendido pelas especificações pois suas partes inferiores não são completamente fechadas. Já o item 5 (cinco), fica bem visível na Figura 3, que a serra não possui coifa de proteção. O item 8 (oito) da mesma tabela, é atendido somente parcialmente, pois não possui piso resistente, sendo apenas coberto com uma fina camada de brita.

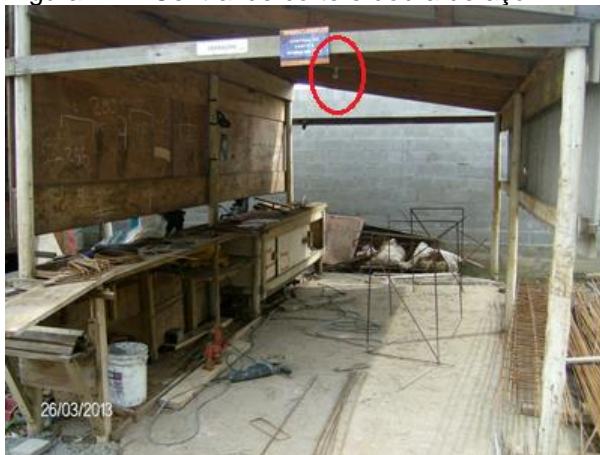
Figura 4A – Central de corte e dobra do aço.

A Figura 4A demonstra as condições da central de corte e dobra de aço. O item 4 da Tabela 4, não atende as solicitações da norma. A lâmpada não possui proteção contra projeções de partículas ou vergalhões. Já a Figura 4B, mostra a ponta do aço com proteção contra possíveis acidentes.

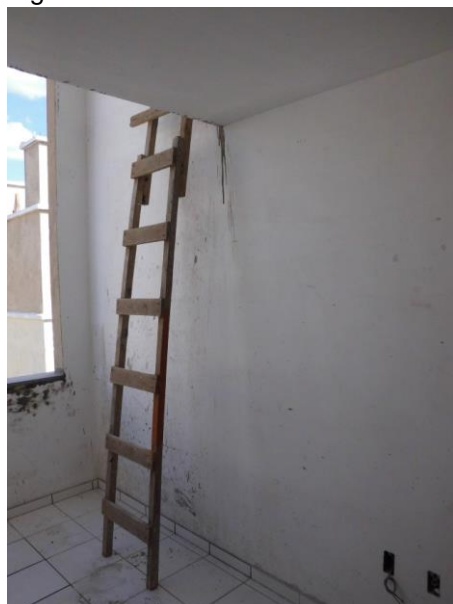
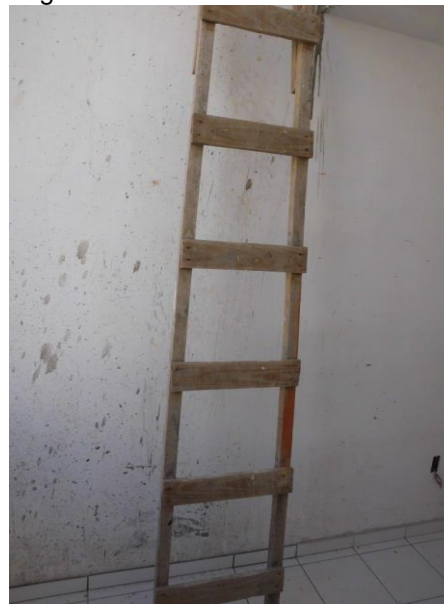
As Figuras 5A e 5B apresentam as situações das escadas disponíveis no canteiro de obras.

Conforme as Figuras 5A e 5B, as escadas não atendem a todos os itens da norma, que constam na Tabela 5.

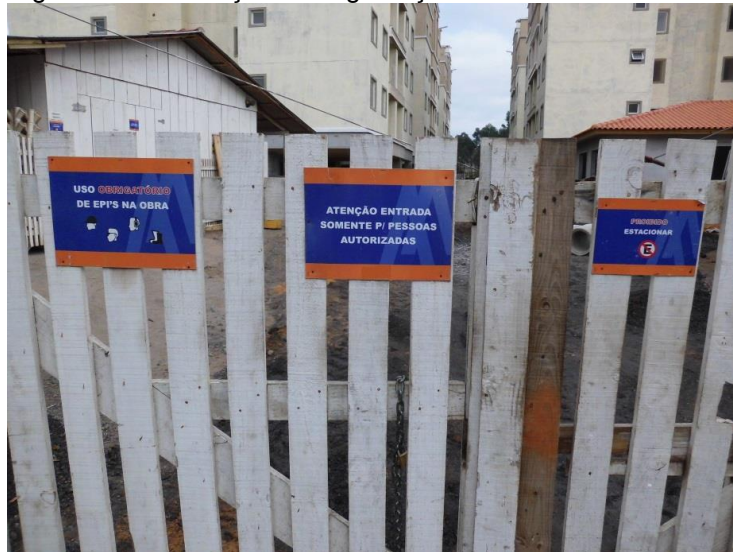
Figura 6 – Sinalização de segurança.

A Figura 6 mostra a sinalização disponível na obra. Dos itens acima mencionados apenas o item que trata das saídas, por meios de diretrizes ou setas não é atendido na obra.

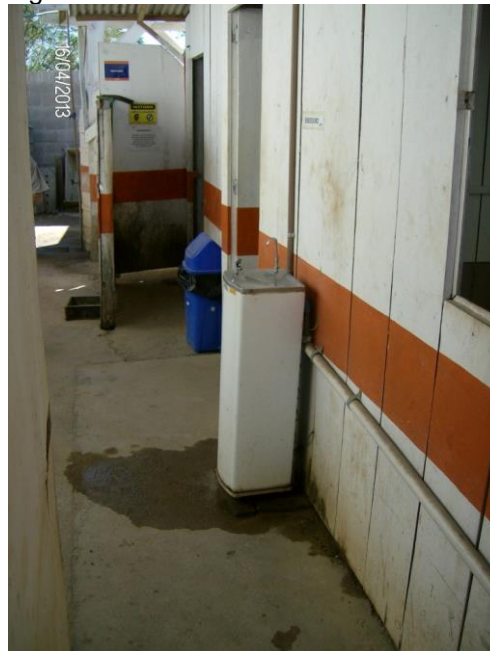
Figura 35 – Bebedouro da obra

O item 2 (dois) da Tabela 6 é atendido parcialmente porque na obra possui apenas 1(um) bebedouro, sendo que são 50 (cinquenta) colaboradores trabalhando.

5. A ausência de telas nas travessas dos guarda corpos para a proteção coletiva dos colaboradores;
6. Fornecimento de água potável é atendido parcialmente, pois o número de bebedouros é insuficiente para o número de colaboradores.
