**UNIVERSIDADE DO EXTREMO SUL CATARINENSE - UNESC
PÓS-GRADUAÇÃO ESPECIALIZAÇÃO EM ENGENHARIA DE SEGURANÇA DO
TRABALHO.**

**EFICIÊNCIA DO ESCORAMENTO COMO EQUIPAMENTO DE PROTEÇÃO
COLETIVA – EPC, NA ESCAVAÇÃO DO CANAL AUXILIAR AO RIO CRICIÚMA.**

Monografia apresentada ao Setor de Pós-graduação da Universidade do Extremo Sul Catarinense - UNESC, para a obtenção do título de especialista em Engenharia de Segurança no Trabalho.

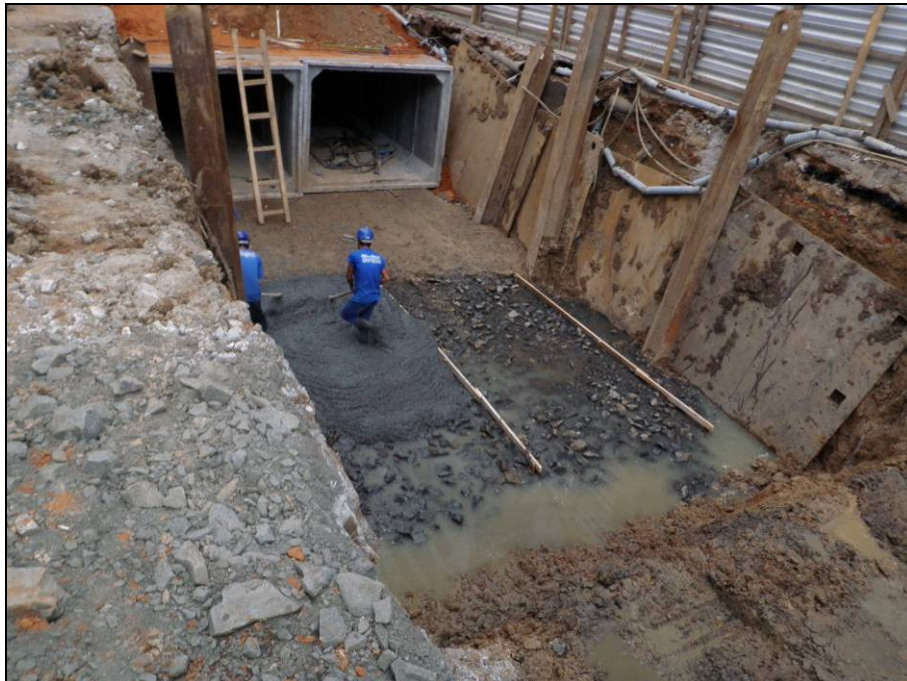
Figura 3 – Vista parcial da obra do canal auxiliar na Rua Coronel Pedro Benedet.

Conforme projeto de pavimentação específica para cada rua, à execução dos serviços de pavimentação, macadame seco, brita graduada e Concreto Asfáltico Usinado a Quente - CAUQ, seguirão o preconizado nas especificações de serviço do DNIT, a qual faz referência inclusive aos equipamentos que devem ser utilizados. A Figura 3 demonstra vista parcial da execução da obra do canal auxiliar. Onde trabalhadores executam o concreto magro da base dentro da vala aberta e escorada.

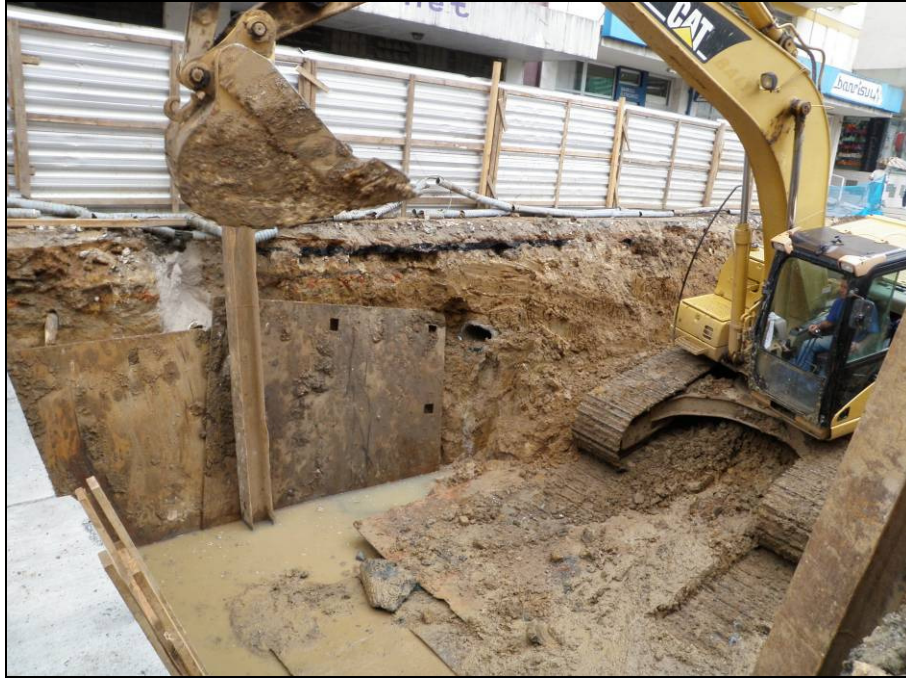
Figura 4 – Escavadeira cravando o perfil metálico para escorar e garantir a estabilidade do talude.

metálico é então colocado a chapa de aço entre o talude e o Perfil, visando estabilizar o talude escorando-o (Figura 4).

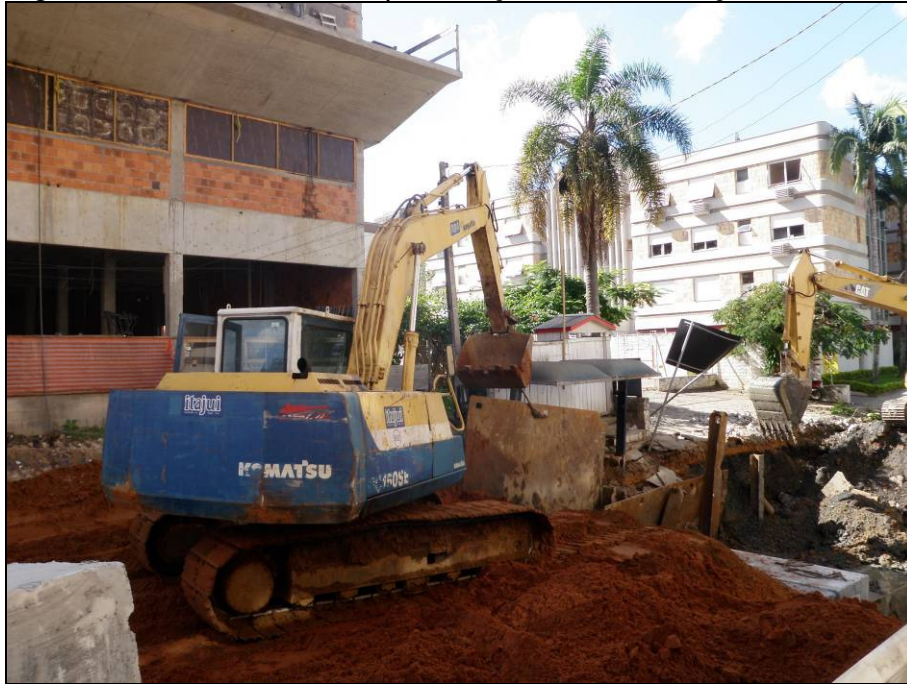
Figura 5 – Retirada da chapa de aço com a utilização de cabo de aço.

A retirada dos perfis metálicos e das chapas de aço é feita também com o auxílio de escavadeira hidráulica de 105HP. Onde, cabos de aço são conectados a escavadeira e a peça metálica onde posteriormente são retiradas (Figura 5).

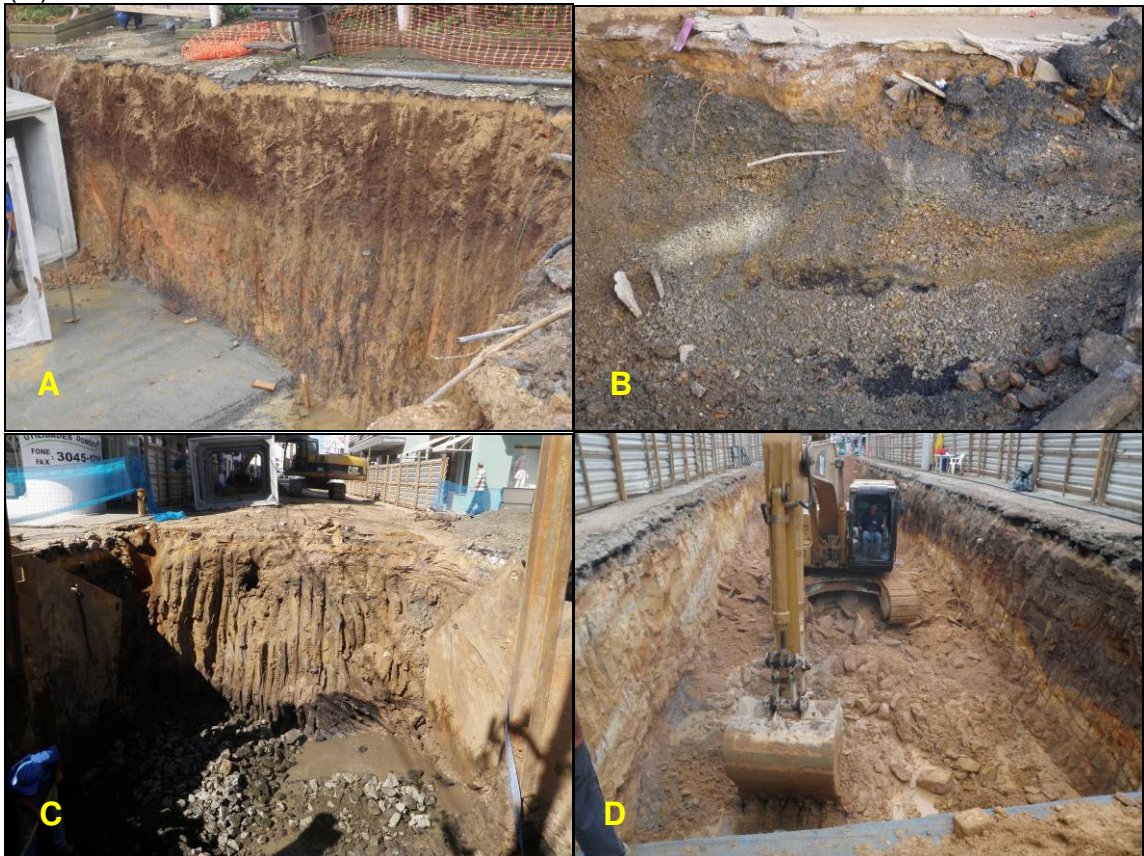
Figura 6 – Vista parcial da camada de Argissolo (A); vista parcial do solo antrópico encontrado durante a escavação (B); vista parcial do Gleissolo encontrado na Rua Henrique Lage (C); escavação em rocha realizada na Rua Coronel Pedro Benedit (D).

O arenito encontrado durante a escavação teve de ser escavado com a utilização de um rompedor, equipamento este que fraturou a rocha para posterior escavação com escavadeira hidráulica de 105HP (Figura 6 A, B, C, D).

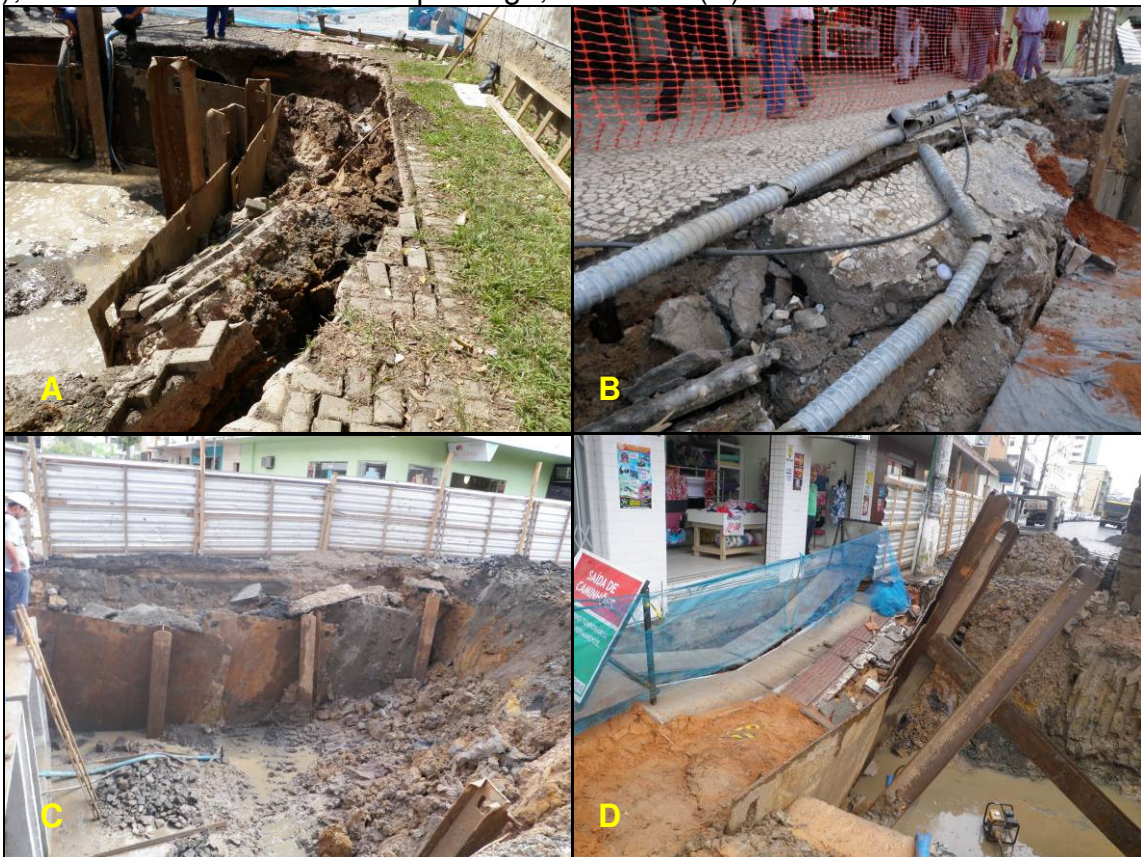
Figura 7 – Vista parcial de alguns dos tombamentos ocorridos durante o período da obra. Tombamento na Rua Vitória Serafim, Gleissolo (A); tombamento na Rua Pedro Benedet, solo antrópico (B); tombamento na Rua Pedro Benedet, Argissolo (C); tombamento na Rua Henrique Lage, Gleissolo (D).

Na porção da vala onde foi escavada rocha, não foi executado o escoramento devido à escavadeira hidráulica não ter força suficiente para cravar os perfis de aço, para posterior colocação das chapas escorando o talude (figura 7).

Outro fator que contribuiu para o tombamento dos taludes da obra do canal auxiliar, no primeiro ano de obra foi registrado volumes elevados de precipitações. Segundo dados da estação (CÓD. 02849006) da Agência Nacional de Água – ANA o pluviômetro registrou, entre abril de 2011 e Março de 2012, (período de um ano de obra) o volume acumulado de chuva de 1.653,1mm no município de Forquilha, município vizinho a Criciúma.

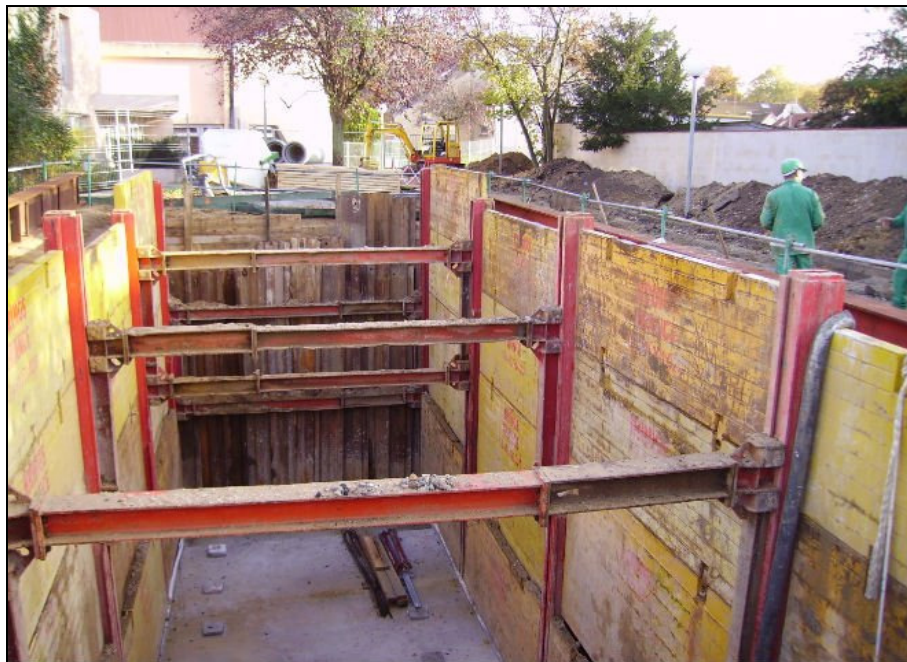
Figura 9 – Sugestão de um sistema de travessão como forma de estabilizar o talude.

- 2) Aumentar o número de perfis metálicos cravados ao invés de um perfil por chapa colocar três (um no meio e dois nas extremidades da chapa), desta maneira consegue-se distribuir as forças aplicadas e replicadas pelo escoramento tornando mais resistente.
- 3) Em solos argilosos com características de textura mole, além da utilização do perfil metálico cravado, indico utilizar, outro perfil, como um travessão horizontal, com ranhuras de encaixe ou com um sistema de encaixe ajustável a largura da vala escavada, assim com que encaixe do travessão no perfil metálico cravado caso o talude venha a tombar e a base do perfil não tenha estabilidade o travessão dará esta sustentação, conforme Figura 9.

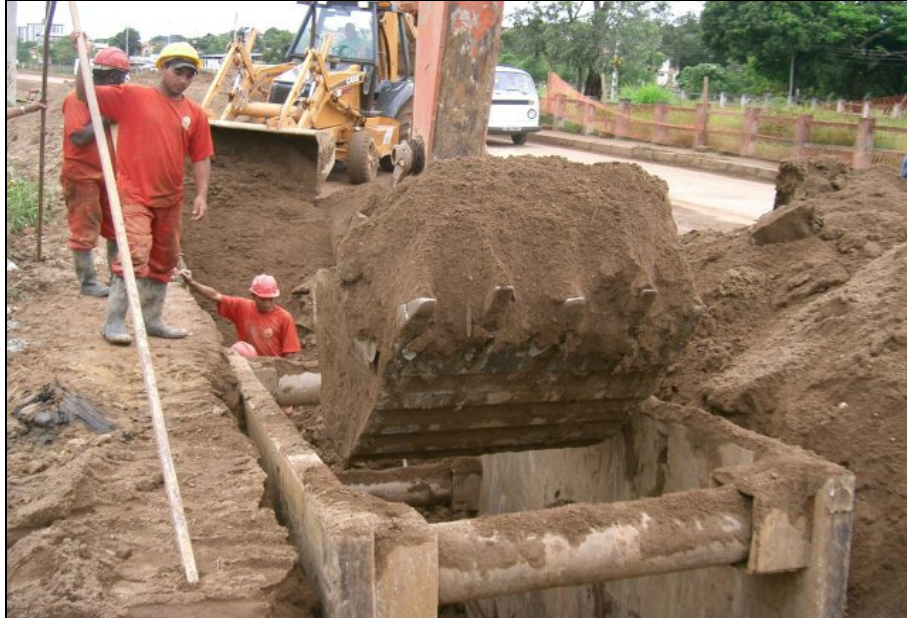
Figura 10 – Sistema de escoramento blindado, utilizado em valas.

- 4) Outro método de escoramento é o sistema blindado o qual foi desenvolvido para garantir a máxima segurança em serviços de aberturas de valas. A sua simplicidade e rapidez permite alcançar elevados índices de produtividade com total segurança, substituindo integralmente a utilização de estacas pranchas. O seu sistema é constituído por duas paredes metálicas paralelas conectadas por meio de estroncas, que variam de tamanho de acordo com o diâmetro do tubo a ser utilizado na

vala. Também permite escavações em qualquer profundidade, através de sobre-elevações afixadas sobre a blindagem padrão (Figura 10).
