ANÁLISE COMPARATIVA ENTRE O PCMAT DE UMA OBRA DE CONSTRUÇÃO CIVIL DE CRICIÚMA-SC COM A NR 18 - ESTUDO DE CASO

UNESC – Universidade do Extremo Sul Catarinense

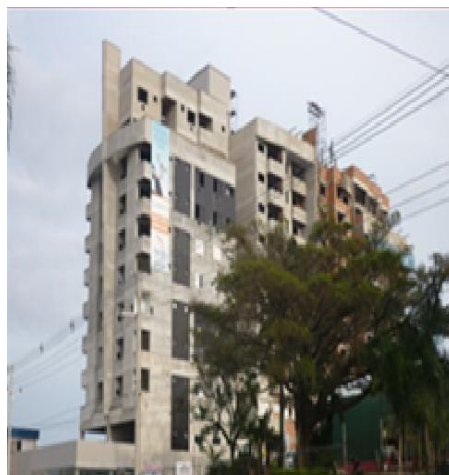
Nesse capítulo foram apresentados os dados, informações, análises, resultados, durante o período de pesquisa que contribuíram para alcançar os objetivos propostos. No mês de agosto, foi realizada uma visita técnica e observa-se que a estrutura da obra esta totalmente pronta, faltando somente os revestimentos em parcial e instalação das esquadrias, como podemos observar na Figura 1. Em estudo feito detalhado da obra, podem-se observar falhas no sistema de saúde e segurança do trabalho, como será descrito no andamento desse trabalho.

(Figura 1) - Fase atual obra. Fonte: Lucas Crispim

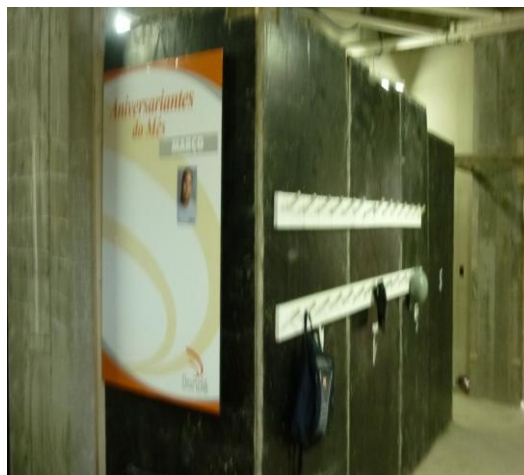
indústria da construção civil) da obra, os armários devem ser individuais dotados de fechadura ou dispositivo com cadeado. Na obra observou-se a desconformidade com o PCMAT (Programa de condições e meio ambiente de trabalho na indústria da construção civil) e norma, cuja à mesma não possui armários individuais para os trabalhadores e como podemos observar na (Figura 2), foram disponíveis aos trabalhadores apenas cabides.

(Figura 2) - Local inadequado para colocar mochilas, cabideiros. Fonte: Lucas Crispim

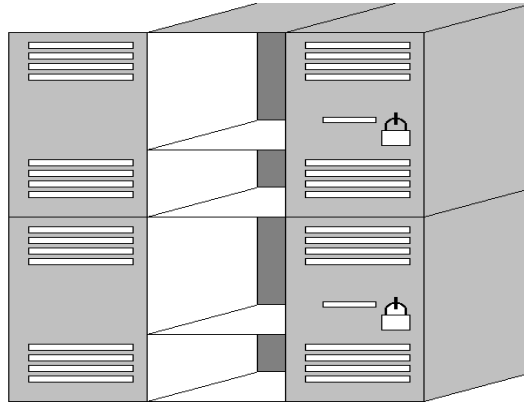
(Figura 3) - Armário com cadeado, adequado para colocar mochilas. Fonte: PCMAT da obra

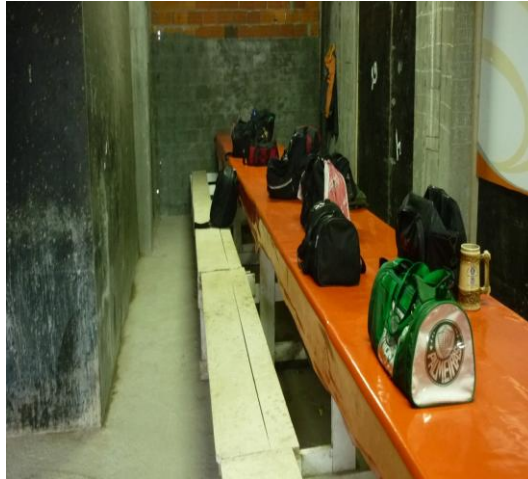
Nos canteiros de obra é obrigatória a existência de local adequado para refeições. No quadro 03 pode-se observar a desconformidade com o PCMAT (Programa de condições e meio ambiente de trabalho na indústria da construção civil) da obra e a NR18 (2011) de não possuir a quantidade suficiente de lugares na mesa para atender os usuários. Foi observado também que no refeitório não havia nenhum tipo de depósito para colocar detritos. Ao fim da pesquisa, foi realizada uma visita na obra e constatou-se que foram instaladas mesas no subsolo para refeições, atendendo aos usuários, sendo que de acordo com a NR18 (2011) e PCMAT da obra não deverá ser localizado refeitórios em subsolo. Observa-se também na figura 4, que a ausência de armários individuais, os operários utilizam a mesa para colocar suas mochilas.

(Figura 4) - Mesa com tampo lavável. Fonte: Lucas Crispim

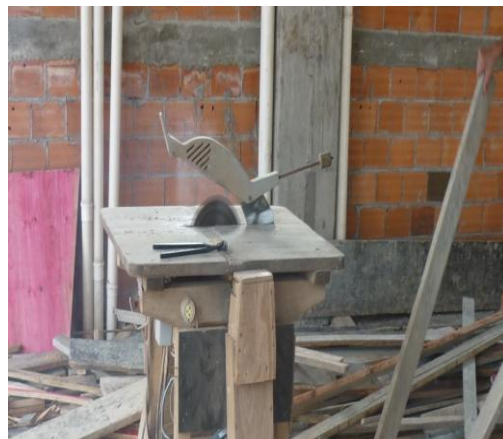
A carpintaria é muito usada na obra, somente o carpinteiro tem autorização de utilizar a serra (Quadro 4).

(Figura 5) - Serra circular. Fonte: Lucas Crispim

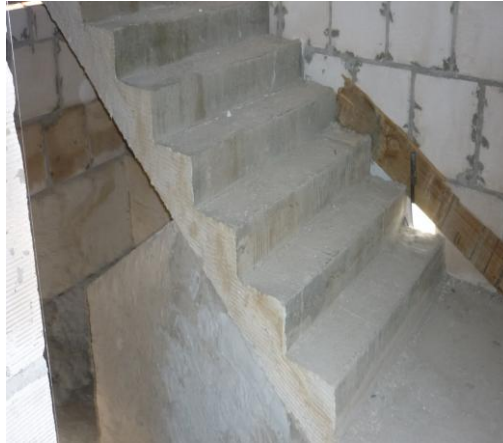
Segundo NR18 (2011) as escadas de uso coletivo, rampas e passarelas para a circulação de pessoas e materiais devem ser de construção sólida e dotadas de corrimão, rodapé e guarda corpo. Algumas escadas na obra não possuíam corrimão, rodapé e guarda-corpo em sua periferia, deixando a escada extremamente perigosa para os trabalhadores que circulam no local. Pode-se observar uma escada desprotegida na (Figura 7).

(Figura 7)- Escada desprotegida de guarda-corpo, corrimão e rodapé. Fonte: Lucas Crispim

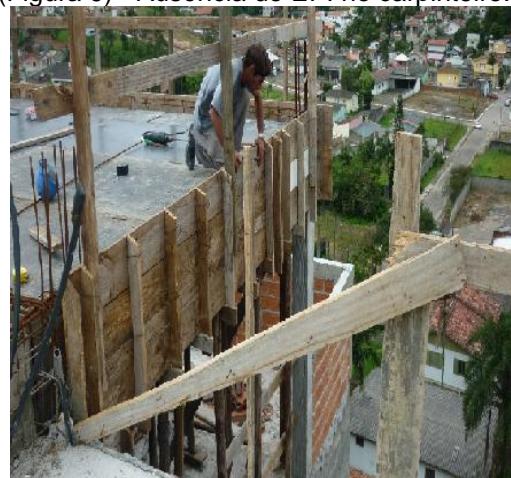
(Figura 9) - Ausência de EPI no carpinteiro.

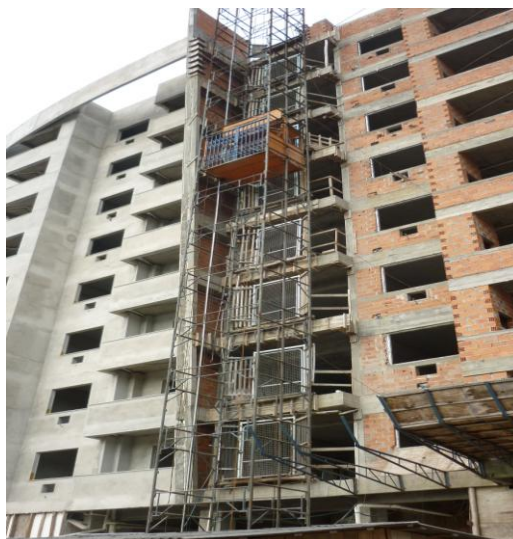
Segundo a NR18 (2011) e PCMAT (Programa de condições e meio ambiente de trabalho na indústria da construção civil), as torres de elevadores de materiais devem ter suas faces revestidas com tela de arame galvanizado ou material de resistência e durabilidade equivalentes. A torre da obra era metálica e desmontável, porém cada pavimento deve possuir proteção na entrada do elevador, portanto na obra havia ausência de guarda corpo em alguns pavimentos, sendo um fácil ocasionador de acidentes.

(Figura 10) - Torre do elevador. Fonte: Lucas Crispim

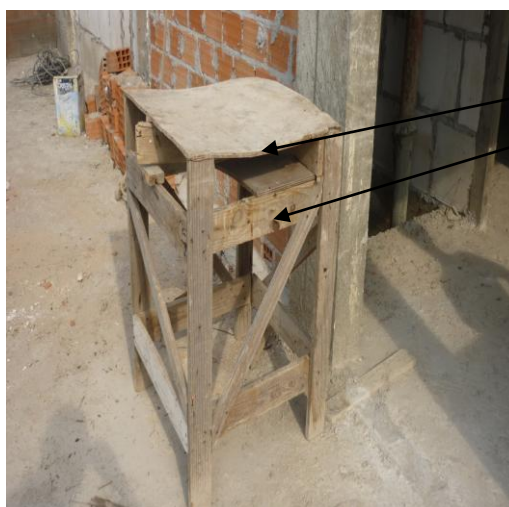
Os andaimes devem dispor de sistema guarda-corpo e rodapé, inclusive nas cabeceiras, em todo o perímetro, conforme item 18.13.5 NR18 (2011), com exceção do lado da face de trabalho, porém como pode ser observado na (Figura 11), o andaime encontra-se sem o guarda-corpo e rodapé. O andaime encontrava-se em piso firme e antiderrapante, construído com madeira de rejeito, condenando sua qualidade, possuindo vários nós e rachaduras.

Nós na madeira e
rachaduras e acento já
danificado.

(Figura 11) - Andaime de madeira. Fonte: Lucas Crispim

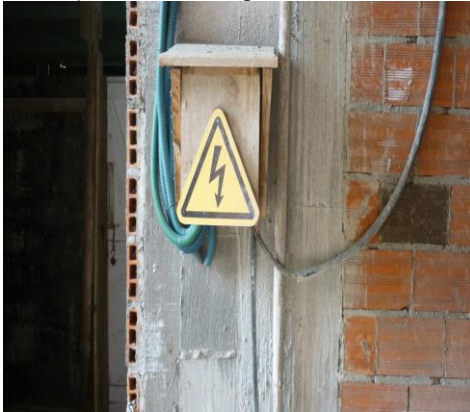
(Figura 12) – Rede energizada com sinalização

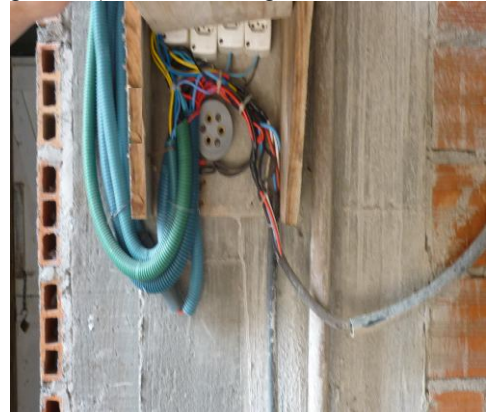
Os quadros gerais de distribuição e terminais devem ser mantidos trancados, sendo seus circuitos identificados. Esse terminal encontra-se em ótimo estado de conservação e instalação, contudo não estava trancado como exige a NR18 (2011) e o PCMAT (Programa de condições e meio ambiente de trabalho na indústria da construção civil) da obra.

(Figura 13) – Rede energizada destrancada

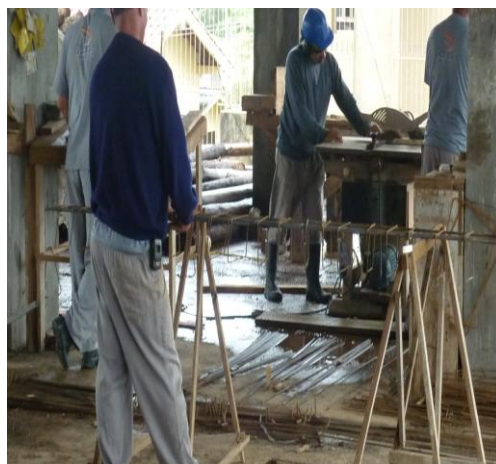
Devem ser protegidas todas as partes móveis dos motores, transmissões e partes perigosas das máquinas ao alcance dos trabalhadores. Ao examinar a (Figura 14), podemos ver que o motor da serra circular não possui proteção nas laterais, não possui caixa para recolher serragem conforme indica o PCMAT da obra e NR18 (2011). O chão no concreto bruto, adequado para as atividades, porém com acúmulo de água próximo da rede energizada e motor da serra. O EPI (Equipamento de proteção individual) do operário está incompleto, faltando o avental de raspa e o protetor facial, o que também recomenda o PCMAT da obra e NR18 (2011).

Ausência de EPI
do operário

Motor da serra
sem proteção

(Figura 14) – Motor sem proteção e EPI incompleto do operário. Fonte: Lucas Crispim

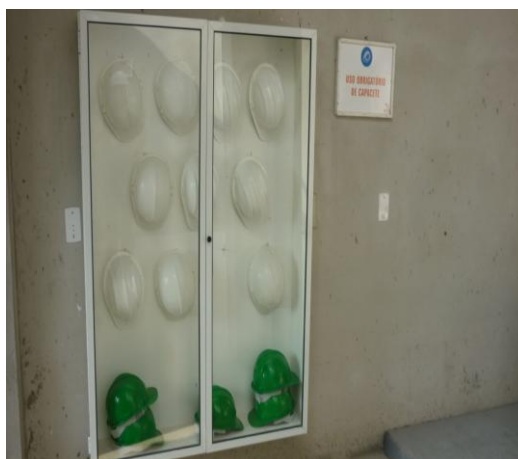
A empresa é obrigada a fornecer aos trabalhadores gratuitamente, EPI adequado ao risco e em perfeito estado de conservação e funcionamento, consoante as disposições contidas na NR 6 – Equipamento de Proteção Individual – EPI. No dia da presente visita constatou-se o uso adequado dos EPI's por todos os funcionários e visitantes, Figura 15.

(Figura 15) - Caixa dos EPIs para visitantes. Fonte: Lucas Crispim

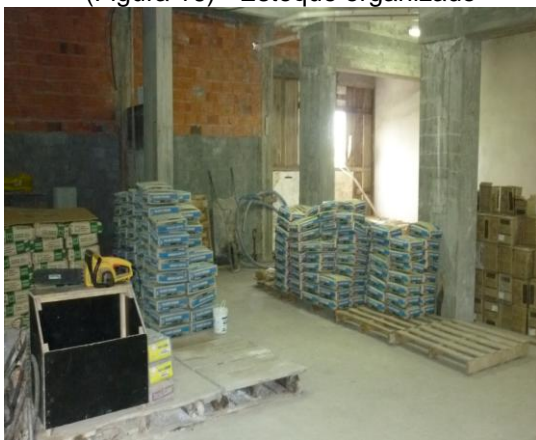
(Figura 16) - Estoque organizado

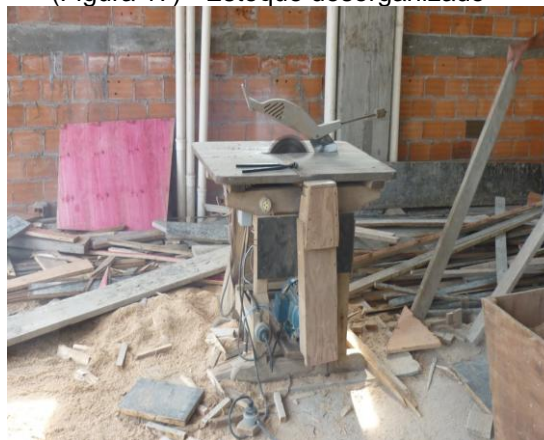
Alguns insumos como a cal virgem deve ser armazenado em local seco e arejado. Na obra em questão a cal estava armazenada adequadamente conforme exigência da NR18 (2011) e PCMAT. As madeiras retiradas de andaimes, tapumes, fôrmas e escoramentos devem ser empilhados, nota-se que isso não é feito na obra, as madeiras são empilhadas sem organização e não há o cuidado em armazená-las (figura 17).

(Figura 17) - Estoque desorganizado

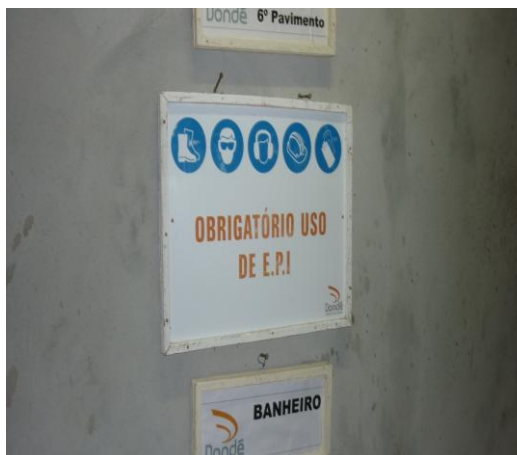
(Figura 18) - Placa de uso obrigatório de EPI. Fonte: Lucas Crispim

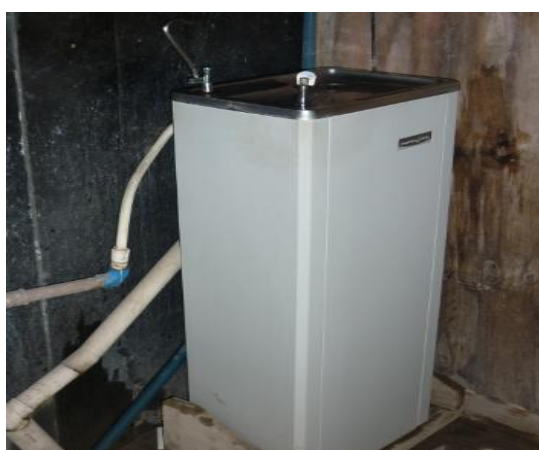
Segundo a NR18 (2011) e PCMAT da obra, o canteiro de obras deve apresentar-se organizado, limpo e desimpedido, nas vias de circulação, passagens e escadarias. Segundo ítem 8.6 do PCMAT da obra são obrigatórios o fornecimento de água potável, filtrada e fresca para os trabalhadores por meio de bebedouros de jato inclinado ou equipamento similar que garanta as mesmas condições, na proporção de 1 (um) para cada grupo de 25 (vinte e cinco) trabalhadores ou fração. Conforme a (Figura 19) a proporção dos bebedouros está em desconformidade em relação ao número de trabalhadores na obra, constando (01) um bebedouro para obra inteira.

(Figura 19) - Bebedouro de jato inclinado. Fonte: Lucas Crispim

trabalho é um elemento muito importante para o desenvolvimento da indústria da construção civil, entretanto ela é frequentemente negligenciada. No desenvolvimento desse trabalho foram citadas várias irregularidades em relação à obra em estudo, soluções podem ser aplicadas ao local sem muitos custos adicionais a empresa. A falta de sincronia do uso EPI dos operários com a ausência de EPC, ou seja, qual a finalidade de estar utilizando EPI em que o operário está trabalhando no (shaft) ultima laje, com capacete, cinto de segurança em uma estrutura sem barreiras, facilitando a queda. Este tipo de ação seria a falta de orientação e fiscalização, porque os equipamentos dependem um dos outros e o acidente pode acontecer a qualquer momento, por isso deve-se trabalhar com sincronia. Outro problema importante está na falta de guarda-corpos, corrimão e rodapé nas escadas, o que torna o ambiente extremamente perigoso, tanto para trabalhadores, tanto para visitantes. Porém poderiam ser implantados esses EPC's com as madeiras de rejeito da carpintaria, sendo baixo custo e fácil manutenção. A distribuição de água potável para trabalhadores, a obra disponibilizou um bebedouro para aproximadamente 55 (cinquenta e cinco) operários, proporção que inviabiliza para quantidade de trabalhadores. Segundo ítem 8.6 do PCMAT da obra é obrigatório o fornecimento de água potável, na proporção de 1 (um) para cada grupo de 25 (vinte e cinco) trabalhadores ou fração, ou seja, custo mínimo em implantar mais dois bebedouros na obra distribuindo estrategicamente e atendendo a demanda.
