# RETROANÁLISE DO MOVIMENTO DE MASSA NO TALUDE LOCALIZADO NA RODOVIA ANTÔNIO JUST CRICIÚMA - SC

Orientando Luciano Cappellesso (1), Orientador Adailton Antônio dos Santos (2)

UNESC – Universidade do Extremo Sul Catarinense  
luciano\_cappellesso@hotmail.com (1), adailton@unesc.net (2)

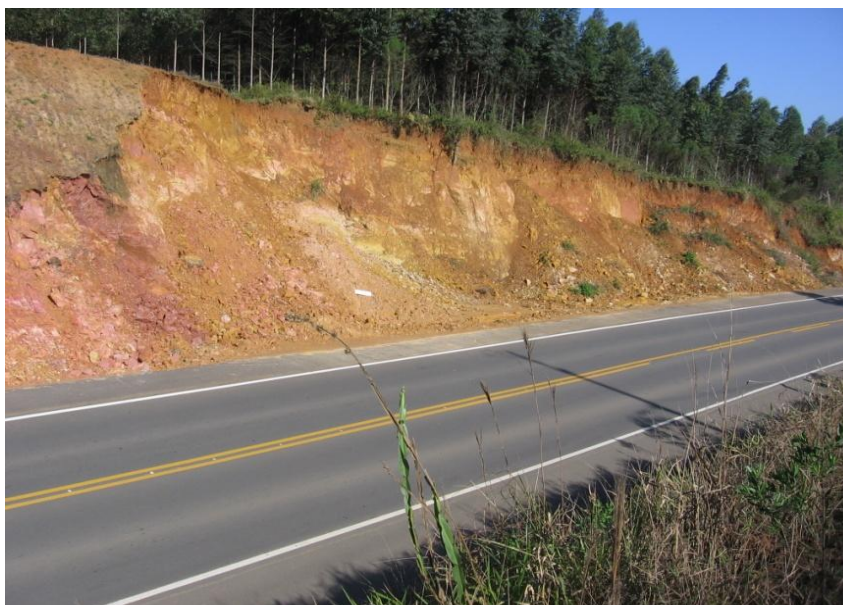
Figura 1 - Talude Objeto de Estudo

O movimento de massa objeto de estudo (Figura 1), está localizado na margem da Rodovia Antônio Just, no município de Criciúma – SC, com os pontos de coordenadas UTM leste 0.654.743 e norte 6.823.035.

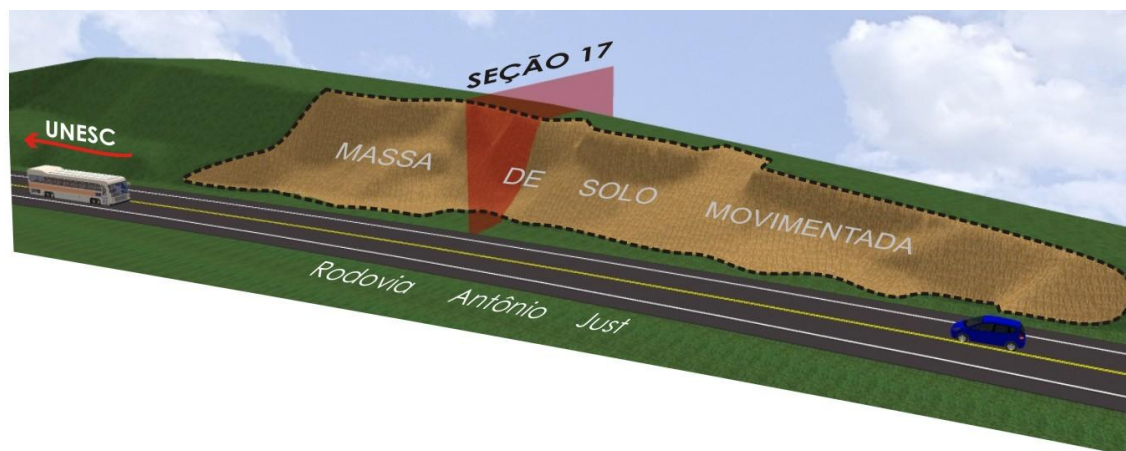
Figura 2 - Seção 17 escolhida para o modelo de análise e massa movimentada.

A inspeção de campo e a análise das seções topográficas demonstraram que o talude em questão, é de corte com inclinação de 1:1, constituído em sua maioria por bancadas. No entanto, o mesmo possui um trecho sem bancadas, sendo justamente neste trecho a ocorrência do movimento de massa, pode-se observar na figura 2.

Logo, para determinação da seção de análise, foram sobrepostas as seções encontradas na região onde ocorreu o movimento de massa com as seções anteriores a ruptura, verificando-se assim, que a seção 17 do levantamento planialtimétrico continha maior inclinação, conseqüentemente, sendo a seção crítica de ruptura. Já para definição da superfície de ruptura tomou-se como base a seção 17, após a ruptura, na qual se identificou três pontos limítrofes entre a face estável e a massa rompida (Figura 3).

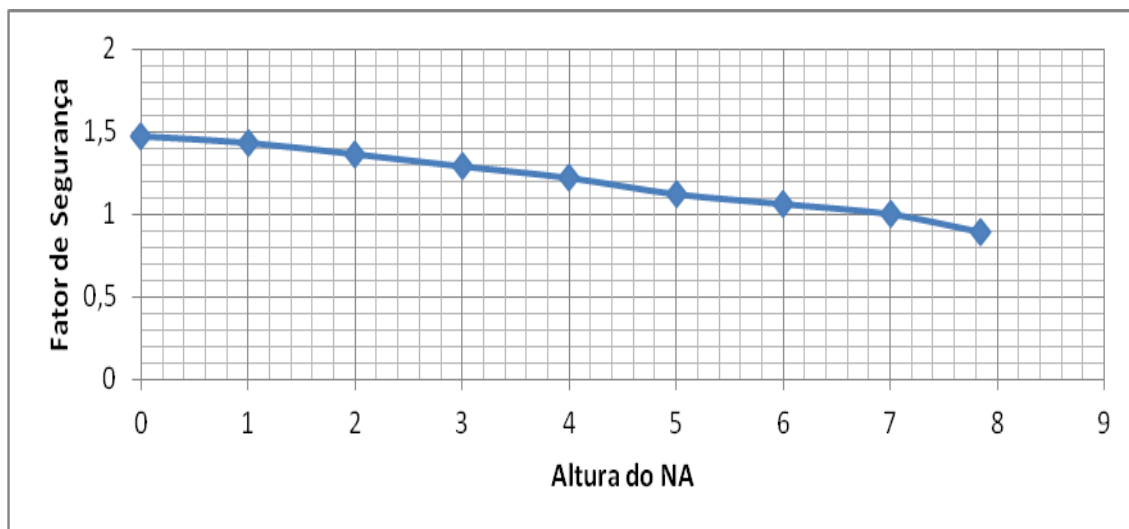
Figura 5 - Fator de Segurança com a variação do lençol freático.

A figura 5 apresenta a variação do fator de segurança em função da elevação do nível freático.

O gráfico da figura 5, demonstra-se, como já era esperada, a redução do fator de segurança provocado pelo aumento das tensões neutras, ocasionado pela elevação do nível do lençol freático. Logo, observa-se na referida figura 5, que a superfície de ruptura terá um FS=1 quando o nível do lençol freático se encontrar a 7 metros acima do pé do talude. A figura 6 ilustra esta conclusão.

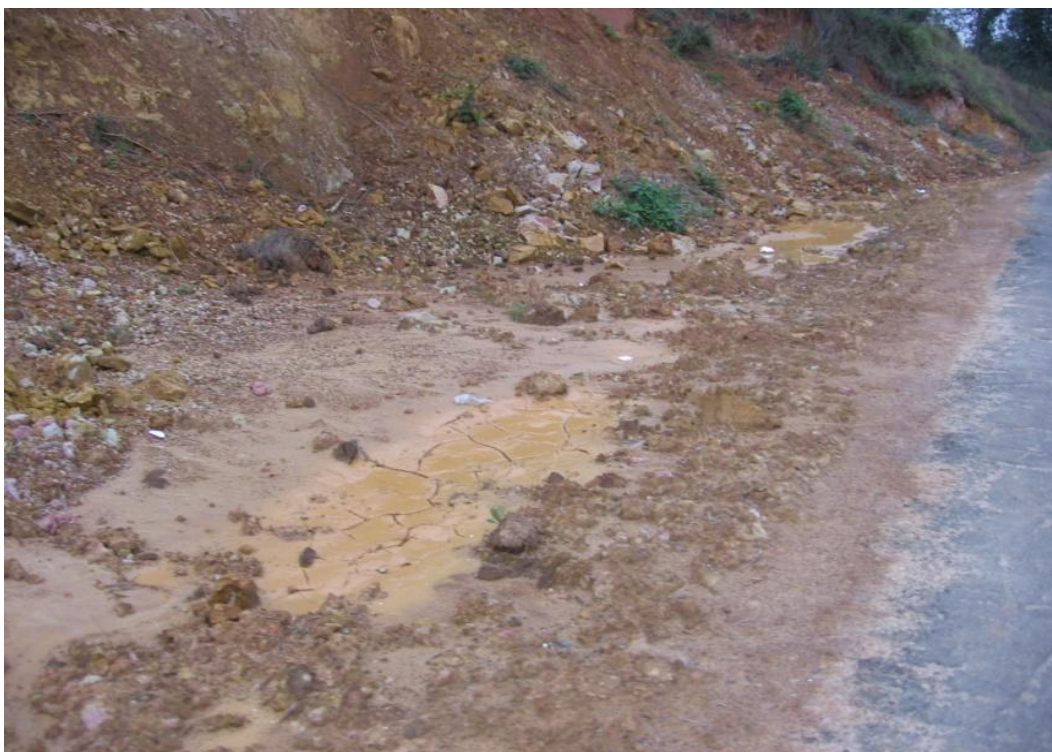
Figura 7 - Concentração de água no pé do talude.

intensas ocorridas no ano de 2010. Cabe ressaltar que estes solos possuem uma baixa permeabilidade e um comportamento altamente expansivo. A figura 7 ilustra o nível de saturação no referido talude mesmo tendo cessado a chuva após alguns dias.

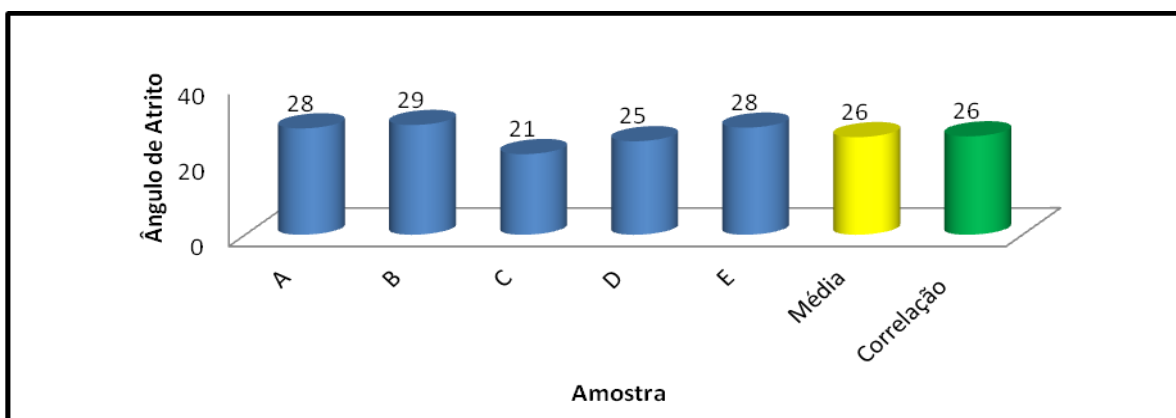
Figura 11 - Resultados dos ângulos de atritos encontrados por ensaios e por correlação.

Observando-se a figura 11, a média dos ângulos de atritos interno ( $\varphi$ ) encontrados nos ensaios de cisalhamento direto (A), (B), (C), (D) e (E) é de 26°, o mesmo encontrado para a determinação do ângulo de atrito pela correlação.

Portanto, observa-se que para o talude estudado, solo de Formação Palermo, a correlação citada por Caputo (1961 *apud* BONNENFANT) apresentou um resultado de 100% de confiabilidade para o ângulo de atrito se relacionado à média dos ensaios laboratoriais.
