UNIVERSIDADE DO EXTREMO SUL CATARINENSE – UNESC

**AVALIAÇÃO DA QUALIDADE DAS ÁGUAS SUPERFICIAIS EM ÁREA DE
MINERAÇÃO DE CASSITERITA EM PROCESSO DE REABILITAÇÃO
AMBIENTAL, NA FLORESTA NACIONAL DO JAMARI, RONDÔNIA**

Trabalho de Conclusão de Curso, apresentado para obtenção do grau de Engenheiro Ambiental no curso de Engenharia Ambiental da Universidade do Extremo Sul Catarinense, UNESC.

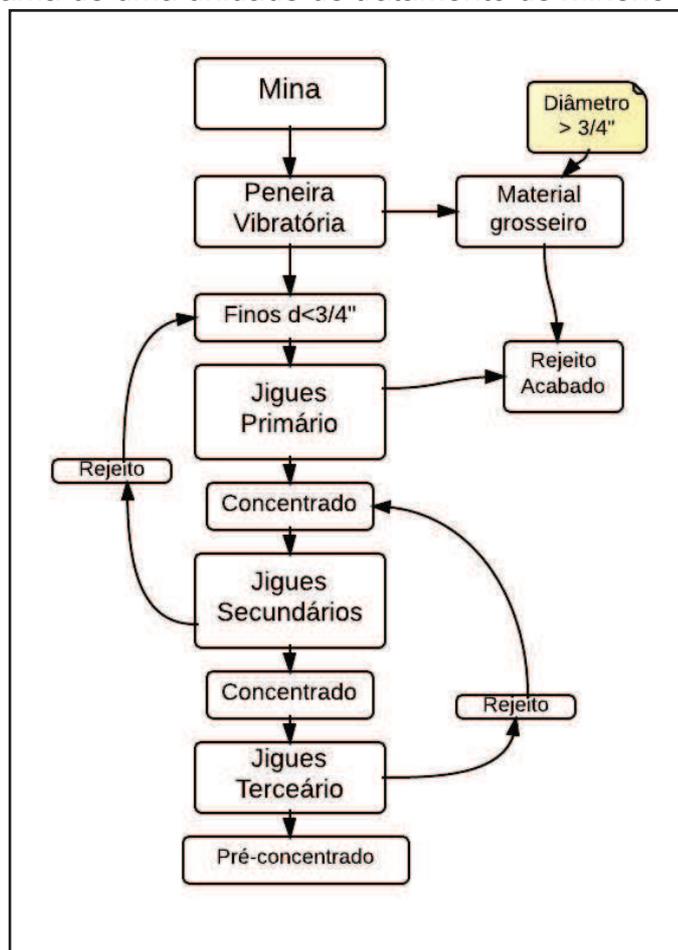
Figura 02 – Diagrama de uma unidade de tratamento de minério de cassiterita.

O tratamento do minério é composto por uma peneira que separa o material mais grosseiro dos finos, onde se encontra o minério, e uma sequência de jiges que concentra o material. A Figura 02 apresenta um esquema simplificado da planta de tratamento.

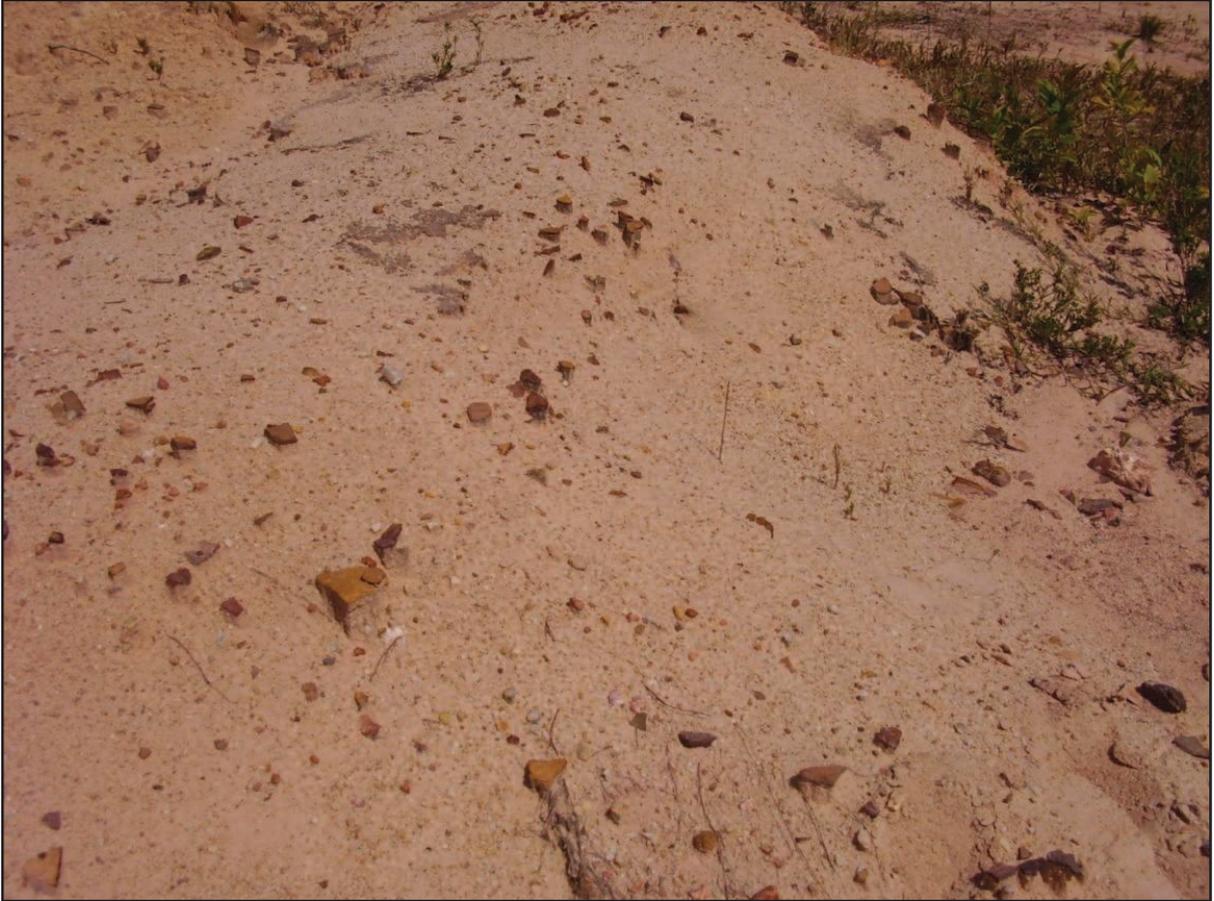
Figura 03 – Rejeito da mineração de cassiterita.

Visualmente o rejeito parece areia branca, como pode ser visto na Figura 03.

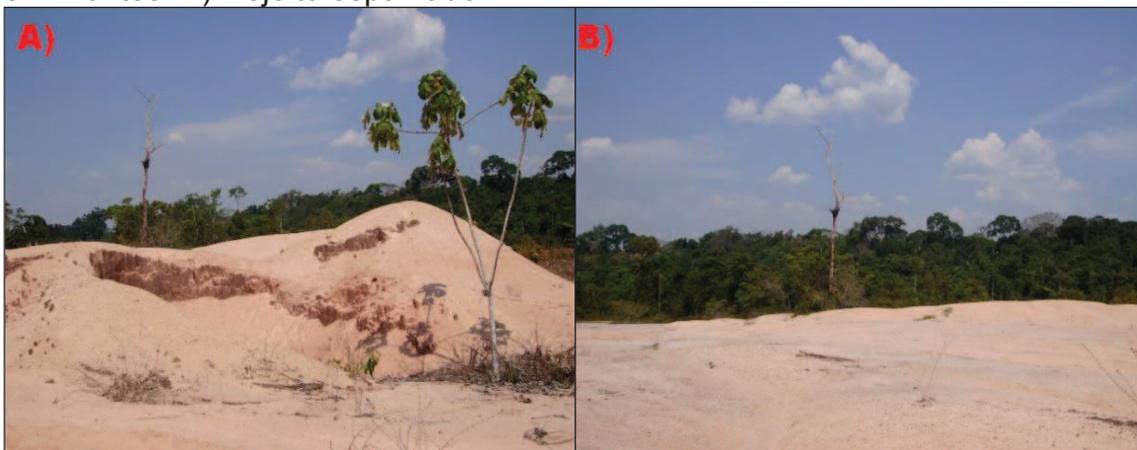
Figura 04 – Área de estudo antes da execução da reabilitação, A) rejeito acumulado em montes. B) Rejeito espalhado.

Figura 04 mostra um trecho da área de estudo antes da execução do PRAD e a Figura 05 mostra o mesmo trecho 3 anos depois.

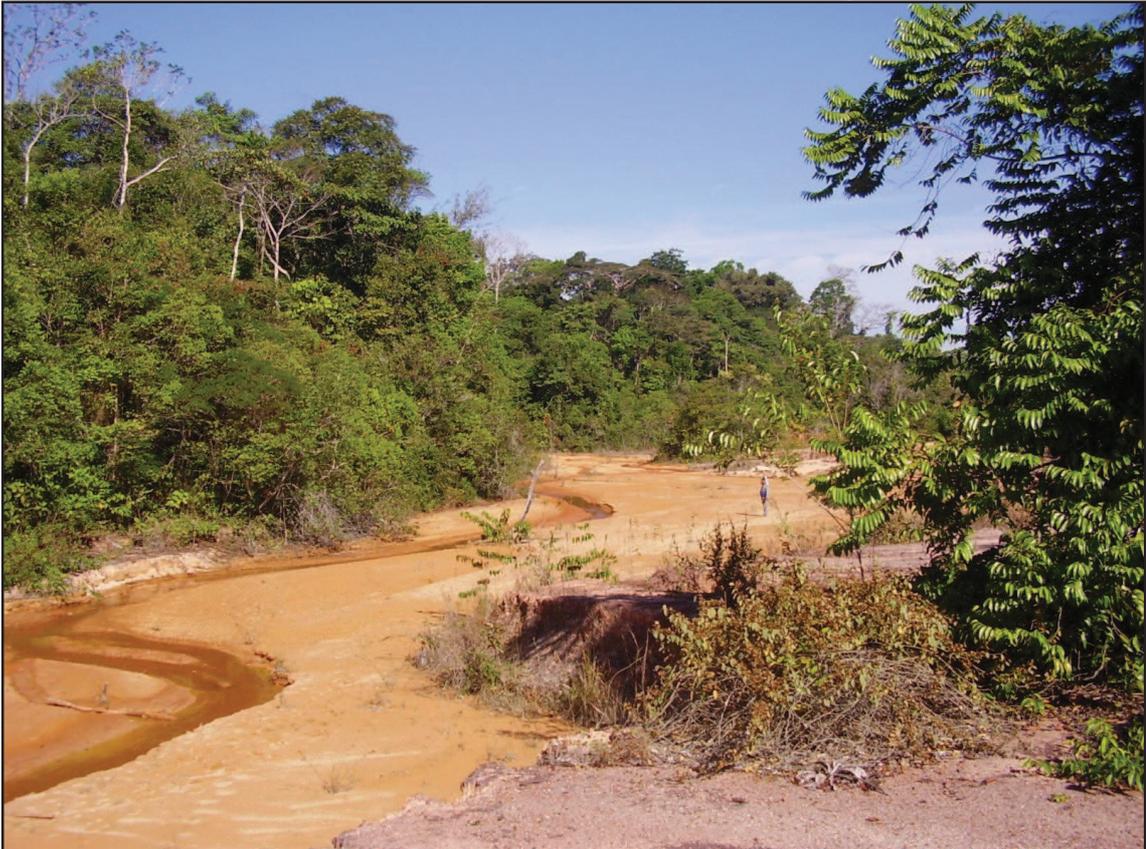
Figura 06 – Leito de rio e mata ciliar modificados pela mineração.

Farias (2002) define os principais problemas ambientais da mineração de cassiterita como “Destruição de florestas e leitos de rios”. Tal fato é facilmente observado em uma área abandonada (Figura 06).

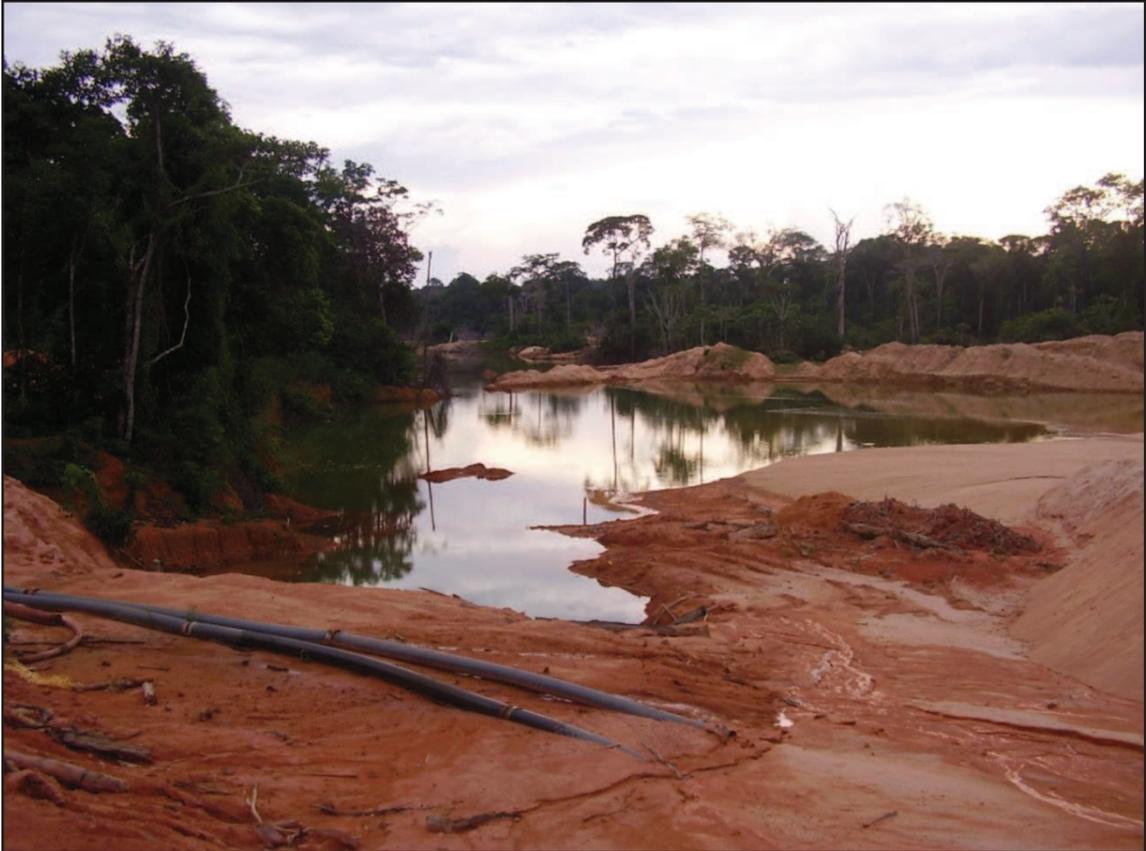
Figura 09 – Reservatório criado pelo represamento do igarapé.

[200-?]). A Figura 09 apresenta um reservatório de água criado pelo represamento do igarapé.

O represamento dos cursos de água é necessário para suprir a demanda por água no processo de lavra e beneficiamento. Estas represas devem ser drenadas após o término da exploração naquele local, o que implica em rebaixamento das soleiras dos canais, transferência de rejeitos, entre outros fatores (SILVA, 2007).

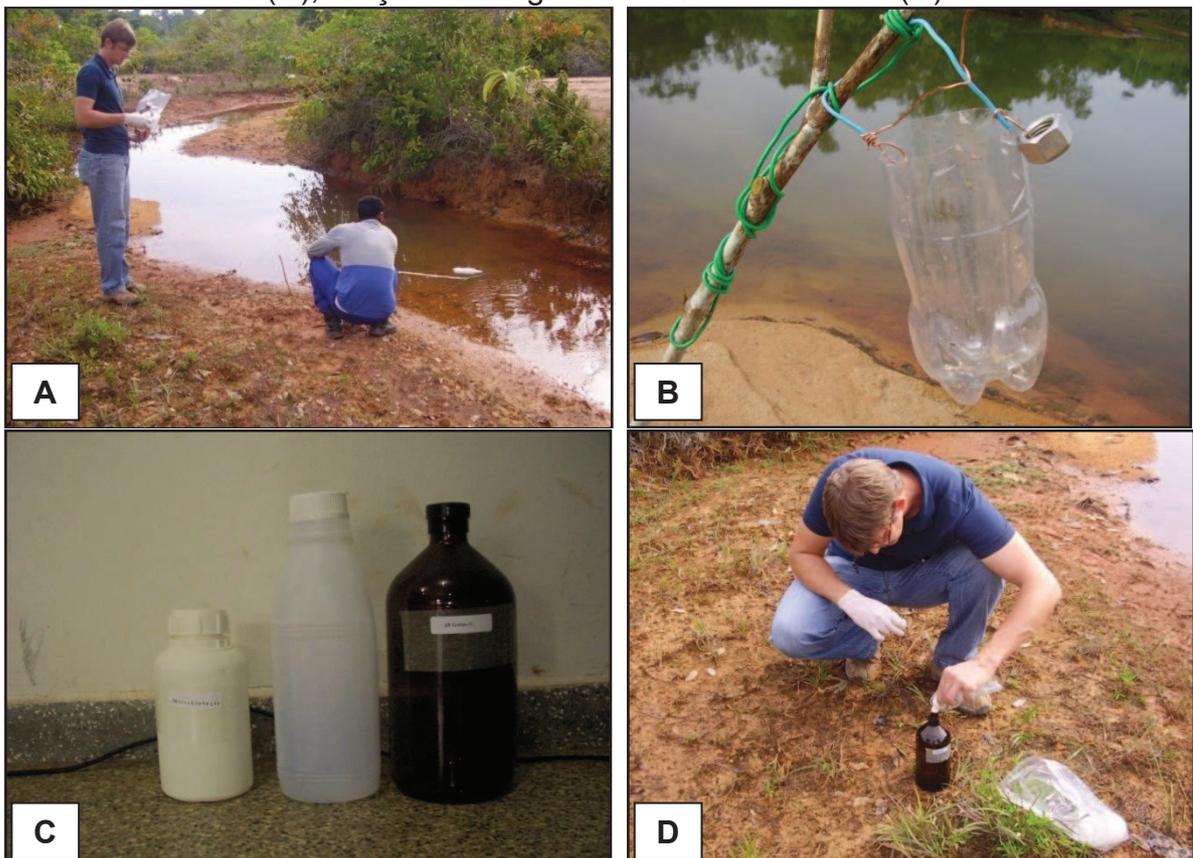
Figura 11 – Coleta sendo realizada (A); Recipiente para acoplamento da garrafa (B); Frascos de coleta (C); Adição do reagente à amostra coletada (D).

Para evitar que fosse necessário entrar no igarapé ou na lagoa na hora da coleta, foi providenciada uma haste com um recipiente na extremidade para acoplar a garrafa de coleta (Figura 11A e 11B).

Em todos os pontos foram coletados aproximadamente 2,5 litros de água, divididos em três (03) frascos, sendo dois frascos de plástico e um de vidro âmbar (Figura 11C). A garrafa de plástico maior foi utilizada como recipiente de coleta,

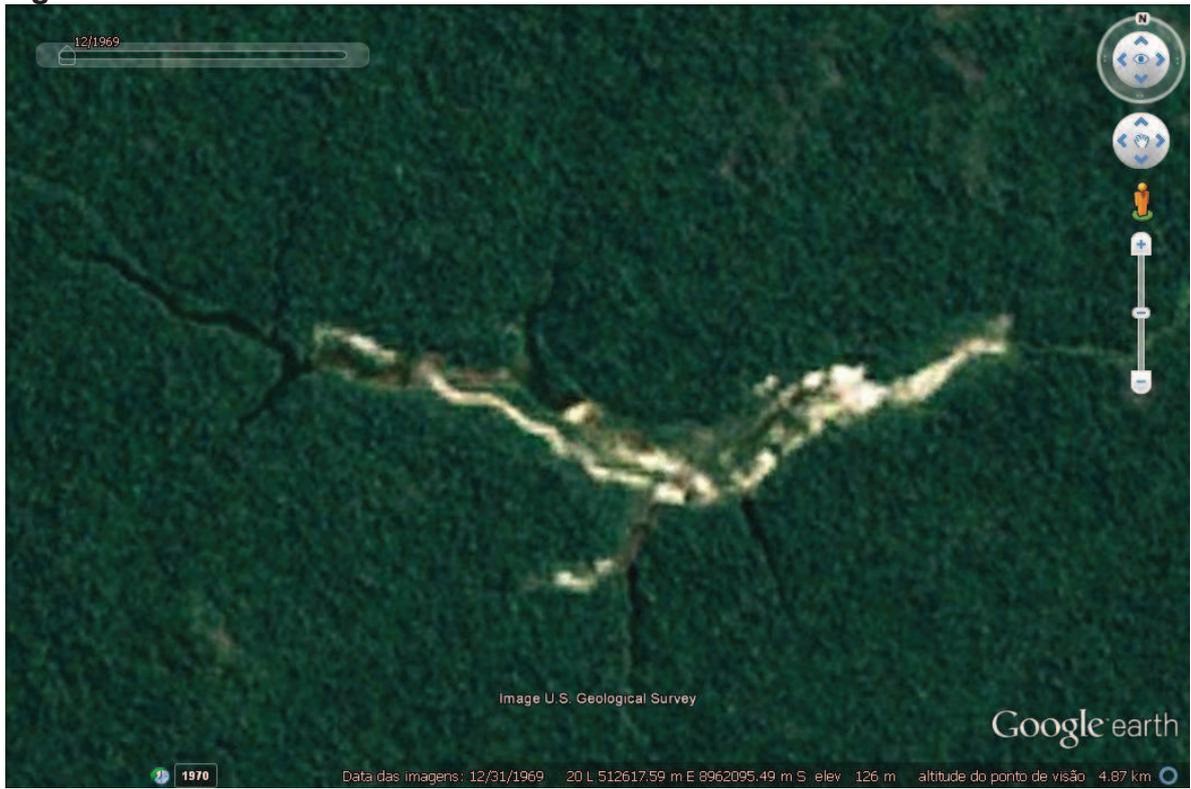
Figura 12 – Área de estudo no ano de 1969.

O registro histórico não é muito específico, então não há como saber quando a mineração no local iniciou realmente. Pelas imagens pode-se supor que foi explorada antes da década de 70.

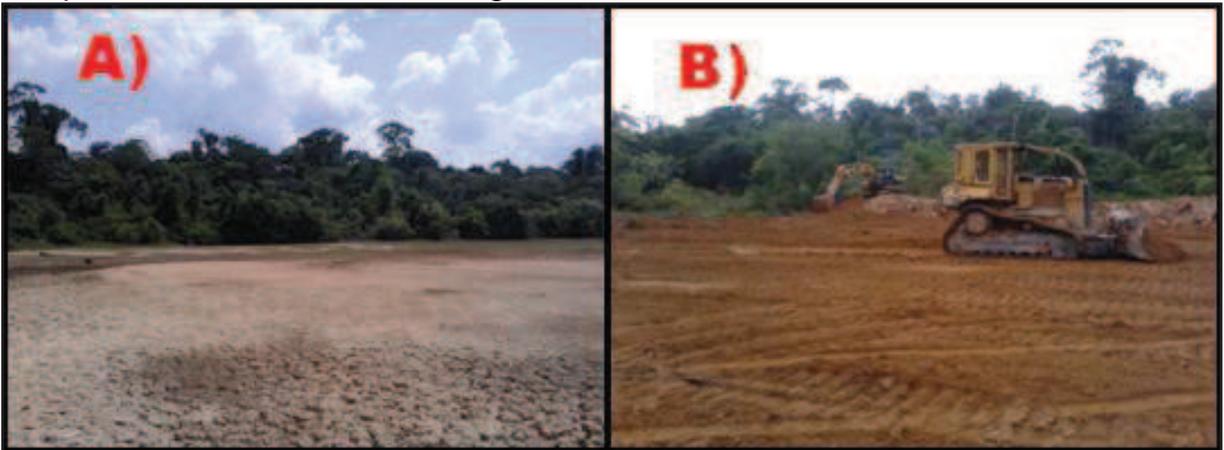
Figura 14 – Trecho da área de estudo, A) antes da reabilitação, B) processo de recapeamento com solo das barragens.

A título de curiosidade, o técnico da empresa realizou testes em algumas áreas. Em determinados locais, por exemplo, não houve calagem, apenas terraplanagem e cobertura, seguidos do plantio. Estas áreas apresentaram regeneração satisfatória, porém nada comparado com os locais que receberam o tratamento completo.

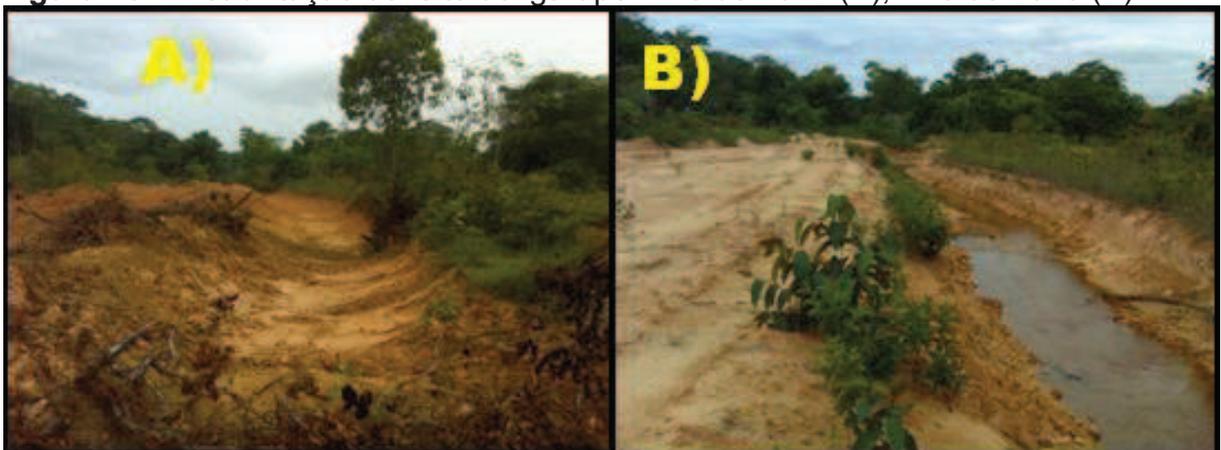
Figura 15 – Reabilitação do leito do igarapé: Ano de 2012 (A); Ano de 2013 (B).

Para completar a reconformação topográfica foi refeito o leito do igarapé (Figura 15).

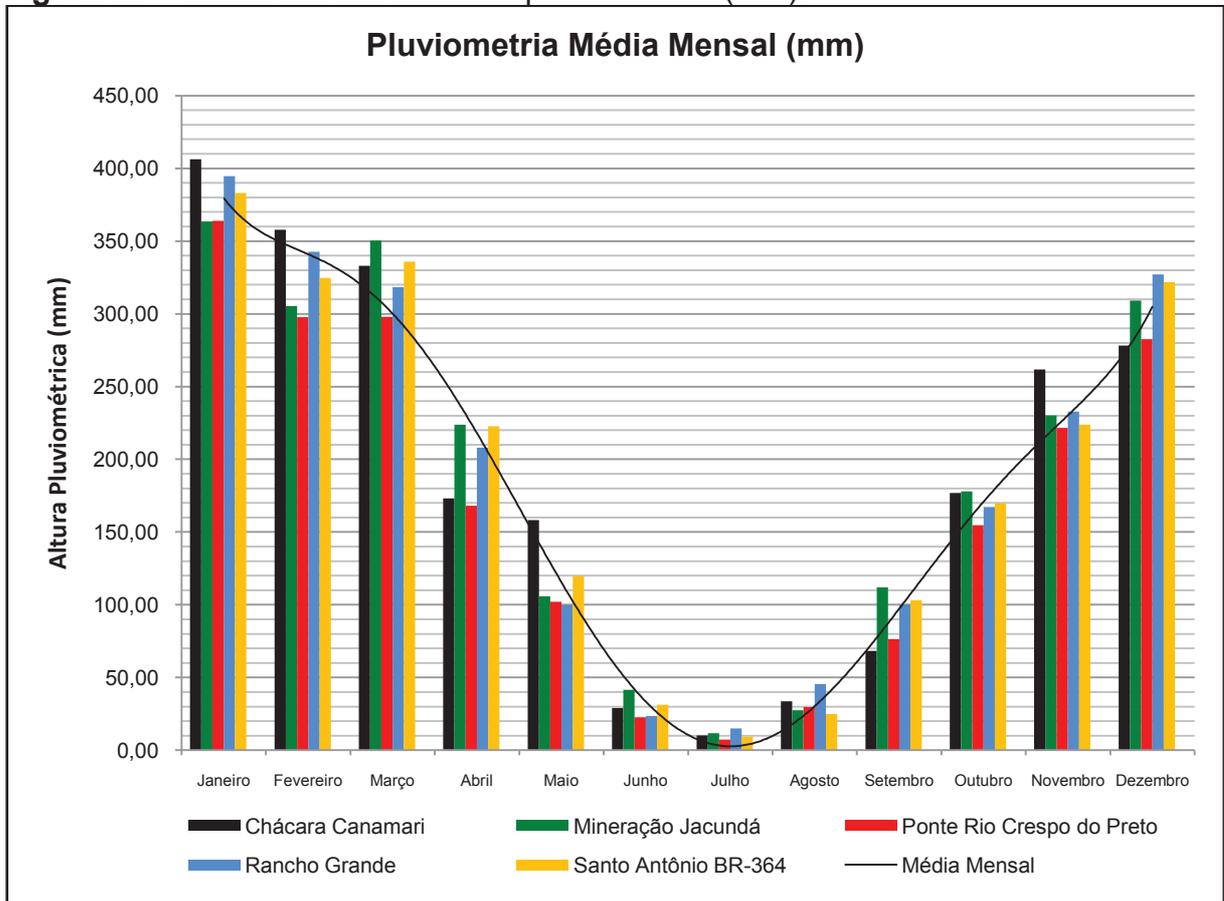
Figura 16 – Média mensal da altura pluviométrica (mm).

A SEDAM (2003) delimita o período chuvoso, no estado de Rondônia, de Outubro a Abril, e o período mais seco entre Junho a Agosto, e ainda, que Maio e Setembro são meses de transição. A Figura 16 apresenta a pluviometria no entorno da área de estudo, demonstrando a distribuição das chuvas durante o ano, correspondendo com os dados da Secretaria de Estado do Desenvolvimento Ambiental.
