ESTUDO DAS CARACTERÍSTICAS DE PROJETO DAS PONTES EXISTENTES NA BR 101 SUL, COMPREENDIDAS ENTRE TORRES R/S E TUBARÃO S/C E ESTUDO DE CASO: RESISTÊNCIA DAS VIGAS DA PONTE SOBRE O RIO ARARANGUÁ

Rosana Mengue Hahn (1), Bruno do Vale Silva (2)

UNESC – Universidade do Extremo Sul Catarinense
rosanamengue@hotmail.com (1), dovalesilva@unesc.net(2)

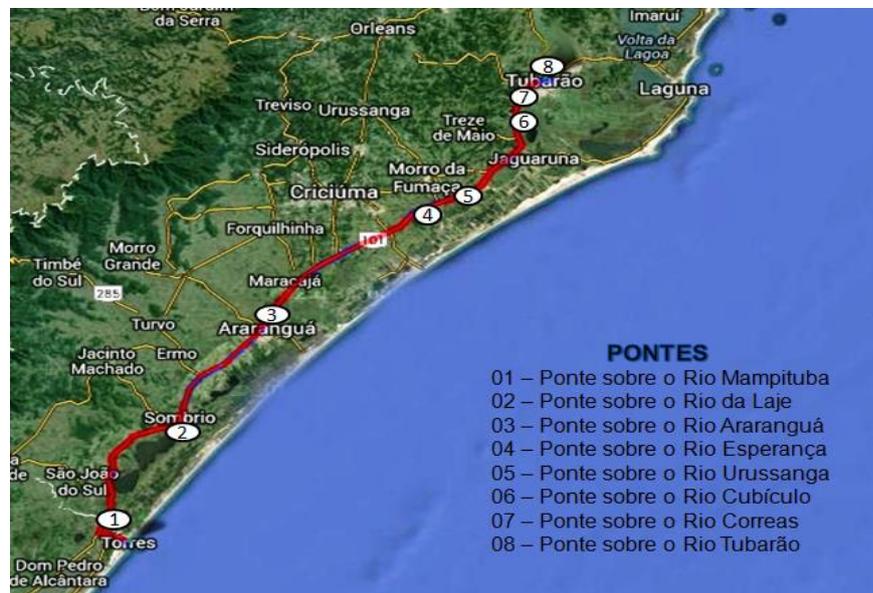
Figura 01 – Identificação e localização das oito pontes rodoviárias utilizadas no estudo comparativo.

Por fim serão abordadas algumas características das pontes compreendidas entre o trecho de Torres (Rio Grande do Sul) à Tubarão (Santa Catarina), para levantar dados quantitativos de cada obra. O objetivo é realizar um levantamento das principais características de projeto das pontes. A Figura 01 mostra a localização e a nomenclatura da pontes analisadas.

Após ser realizado o levantamento de projetos das pontes executadas na duplicação da BR 101 no trecho indicado na Figura 01, iniciou-se os procedimentos de análise dos projetos, observando características como tipo de fundação, classe do concreto utilizado nas vigas longitudinais, classe da obra, comprimento da obra e número de

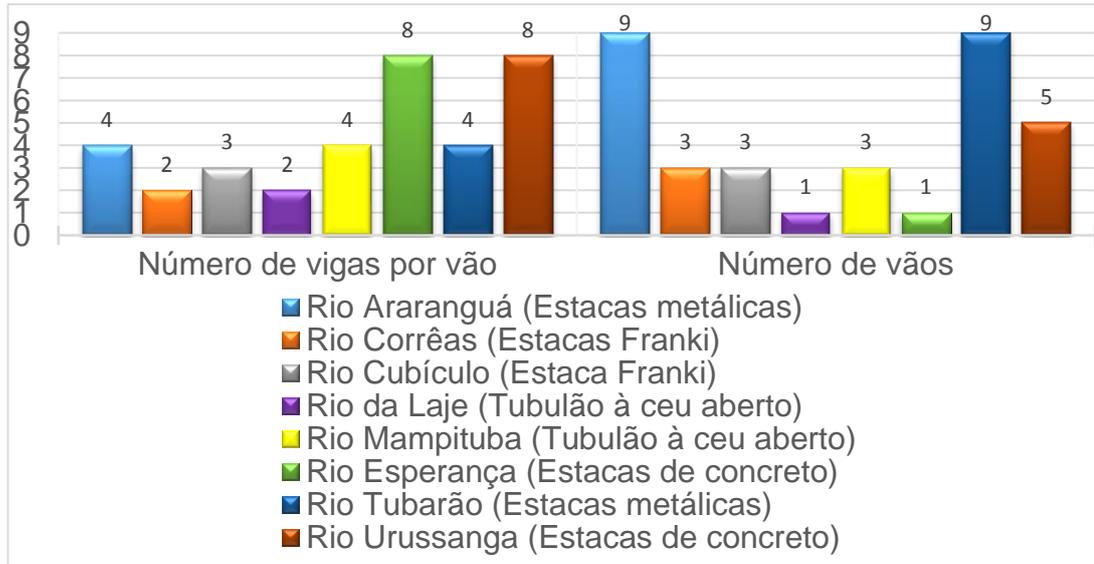
Figura 02 - Resumo das principais características estruturais das obras executadas no trecho estudado.

vãos. As Figuras 02 e 03 mostram gráficos resumindo as principais características levantadas dos projetos.

Com intuito de aprofundar os conhecimentos sobre as características do projeto da ponte sobre o rio Araranguá realizou-se uma entrevista com o engenheiro responsável pelo projeto. Ficando claro que a quantidade de vãos e vigas depende da escolha do projetista. Como pode-se observar no gráfico da Figura 02 esses valores não seguem um padrão. Entretanto, definido o comprimento do vão o projetista começa o

dimensionamento com a altura da viga somada à altura da laje na proporção de 1/15 do comprimento vão. Sendo que a definição do comprimento e altura do vão dependem da trafegabilidade do rio e períodos de cheia, sendo que estes valores são pré-definidos pela marinha. Devendo-se observar também as condições geotécnicas da região.

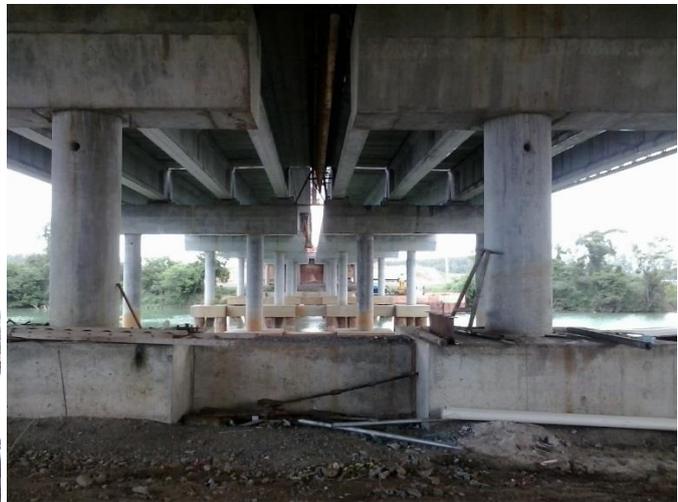
Figura 05 – Obra da ponte sobre o Rio Araranguá

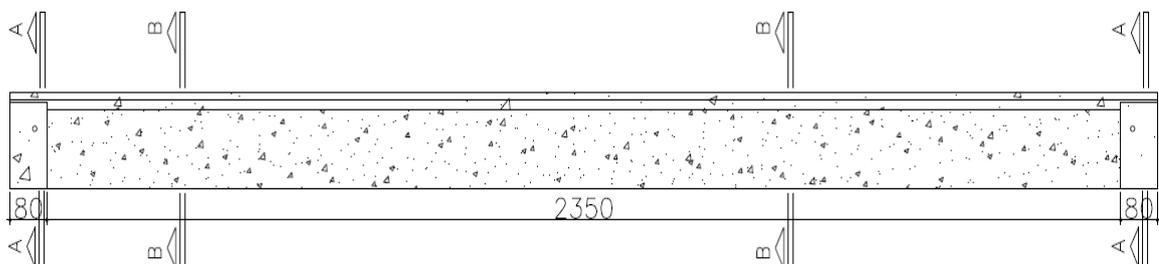
Figura 06 – Croqui correspondente as vigas estudadas.

As Figuras 06 e 07 ilustram o detalhamento das vigas estudadas. As duas vigas tem comprimento de 25,10 metros e altura de 1,72 metros. A resistência característica especificada em projeto é de 35 MPa.

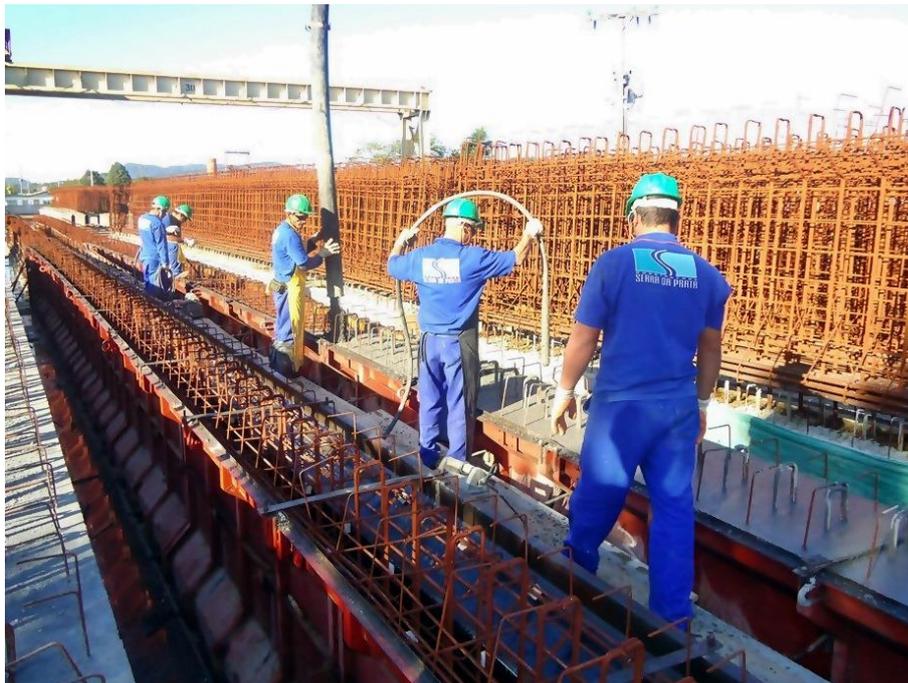
Figura 08 – Concretagem da viga pré-moldada.

O concreto utilizado em ambas as vigas foi auto-adensável usinado. O que proporcionou boa trabalhabilidade e redução do tempo de concretagem de cada viga.

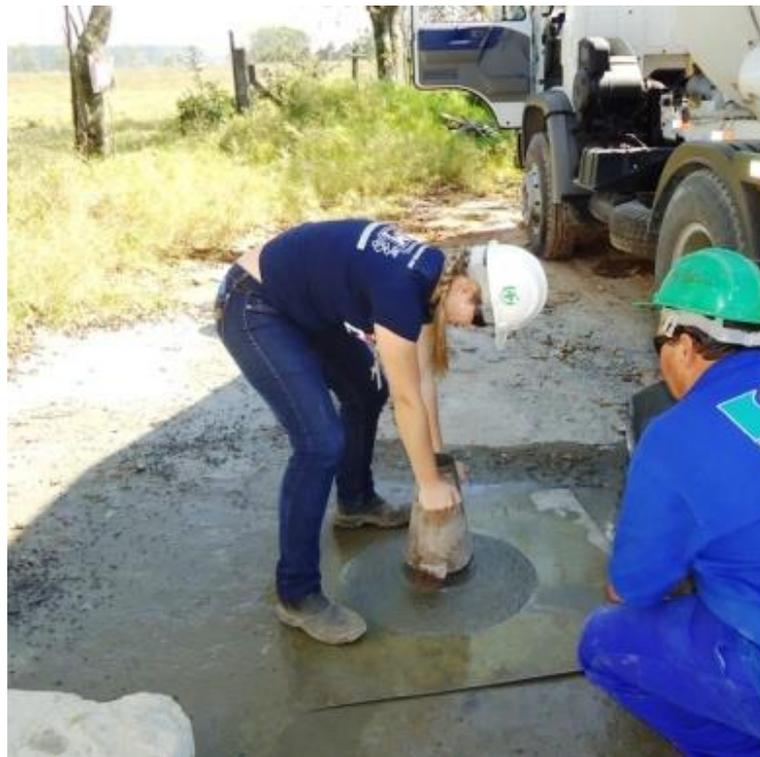
Figura 09 –Slump-Test para analisar a trabalhabilidade do concreto.

A moldagem dos corpos de prova ocorreu conforme a NBR 5738:2008. Em corpo de prova cilíndricos com abatimento superior a 160 mm, moldar com uma camada e aplicar 12 golpes para adensamento manual, como exemplificado na Figura 09.

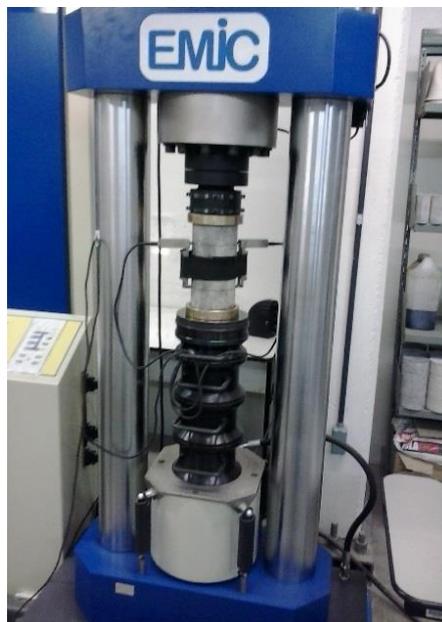
Figura 10 – Ensaio de módulo de elasticidade.

O concreto armado é considerado uma estrutura rígida, que não reage bem a deformações, porém descobriu-se que ele apresenta um grau de tolerância ao movimento, desde que tenham um tratamento adequado no adensamento e na cura. O presente estudo terá como princípio determinar o módulo de elasticidade do concreto aos 28 dias utilizado nas vigas longitudinais da ponte sobre o Rio Araranguá, visto que é conhecido o traço e com a realização de cura e adensamentos praticados conforme as normas. A Figura 10 apresenta a prensa e a instrumentação utilizada para o ensaio de módulo de elasticidade.

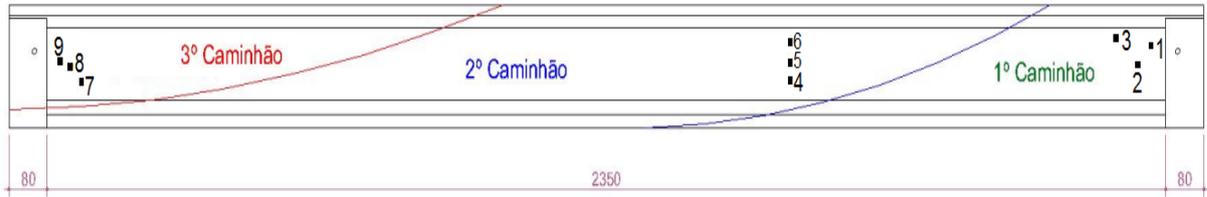
Figura 13 – Viga número 01 com o detalhamento dos ensaios de esclerometria realizados no elemento estrutural.

Cada ponto ilustrado nas Figuras 13 e 14 ilustra um conjunto de 16 golpes aplicado pelo esclerômetro de reflexão.

Primeiramente iniciam os procedimentos marcando os pontos a serem analisados, em cada viga foram marcados nove conjuntos de dezesseis pontos. Obedecendo a quantidade de três conjuntos para cada carga de concreto. Com os pontos marcados inicia-se o ensaio, que consiste em posicionar perpendicularmente o esclerômetro sobre a superfície preparada para o ensaio, o aparelho possui uma haste que quando comprimida é ativada por uma mola que imprime golpe a ponta da haste, a energia do golpe é transmitida ao concreto que sofre uma deformação elastoplástica, a resposta do concreto ao golpe rebate a massa que arrasta a agulha do esclerômetro, onde é armazenado o valor de reflexão. Após observar todos os valores de reflexão de uma área ensaiada, é realizado o estudo, calcula-se a média aritmética dos valores de reflexão, no caso a média dos 16 pontos, descarta-se todo valor que divergir em ± 5 unidades da média aritmética. Após descartados os pontos fora do intervalo, calcula-se uma nova média aritmética, caso o número de amostras de valores restantes dentro deste intervalo seja inferior a cinco, esta área deve ser descartada e o ensaio esclerométrico deve ser refeito em outra posição da peça.

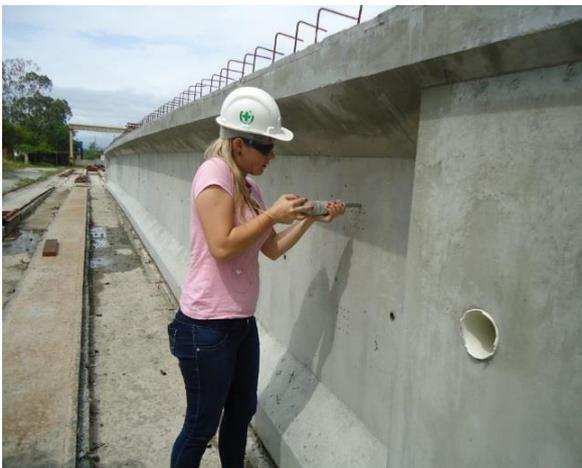
Figura 15 – Ensaio de esclerometria

A Figura 15 exemplifica o ensaio realizado em um ponto da viga e a Figura 16 demonstra um croqui de um ponto, com espaçamento de 3,0 cm entre cada um dos 16 golpes.

A dureza superficial do concreto é medida comprimindo-se um pistão contra a superfície do concreto que está sendo analisada, para este ensaio foi utilizado o esclerômetro de reflexão Schmidt, modelo N, na posição horizontal e perpendicular a viga.

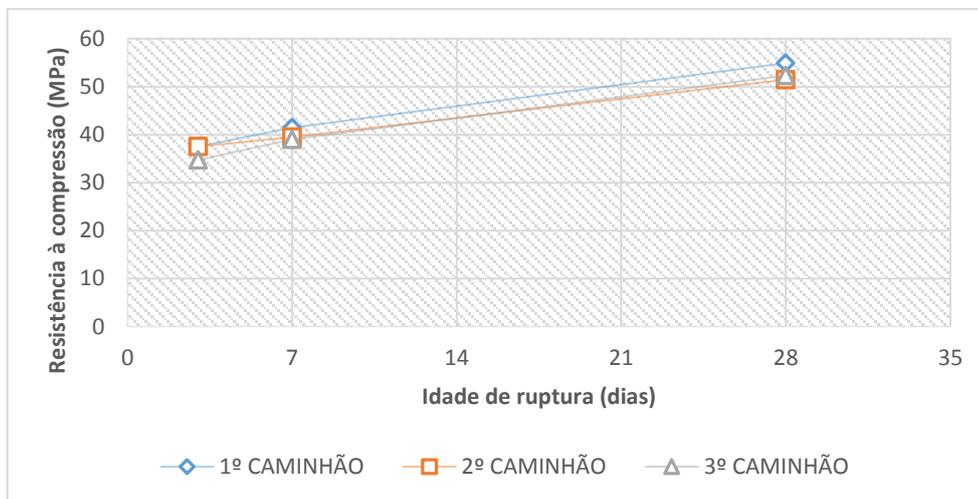
Figura 17 – Resistência à compressão (MPa) x idade de ruptura (dias): viga 01

A viga número 01 apresentou acréscimo de resistência do primeiro caminhão de 31,60% dos três para os vinte e oito dias, o segundo caminhão teve acréscimo de 26,98% e o terceiro caminhão atingiu os vinte e oito dias com ganho de 33,59% na resistência à compressão. Atingindo aos vinte e oito dias resistência média de 52,97 MPa.

Através da Tabela 01 pode-se obter um valor de resistência característica estimada (f_{ckest}) de 51,9 MPa, o que enquadra na classe de concreto C50.

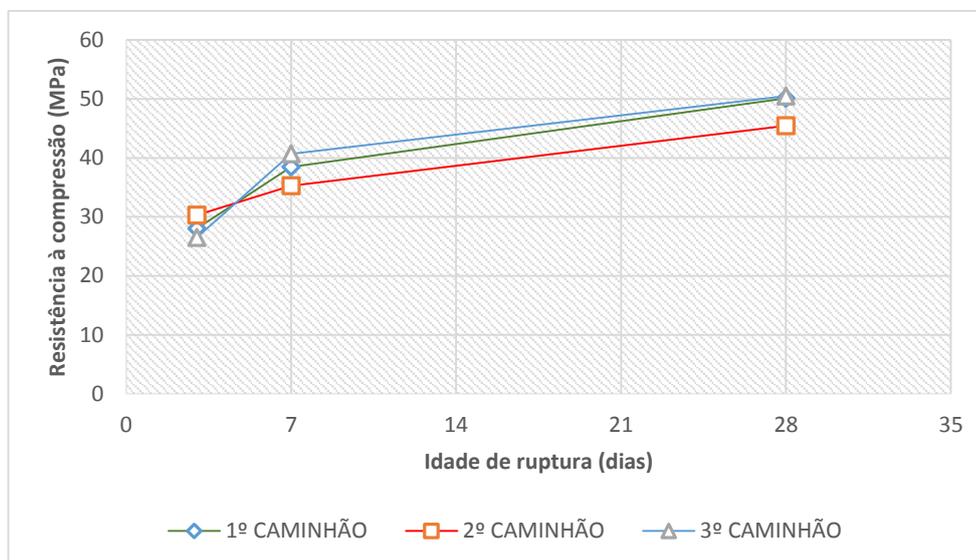
Figura 18 – Resistência à compressão (MPa) x idade de ruptura (dias): viga 02

A viga número 02 apresentou resistência média aos três dias inferior a resistência da viga 01, com a média divergindo em 10,19 MPa, porém teve ganho percentual de resistência até os 28 dias superior, atingindo a resistência média de 48,69 MPa. O primeiro caminhão teve ganho de resistência de 44,13% MPa dos três para os vinte e oito dias, aumentou 45,36% no segundo caminhão e apresentou o maior acréscimo no terceiro caminhão, com 47,54%.

Através da Tabela 02 pode-se obter um valor de resistência característica estimada (f_{ckest}) de 46,8 MPa, o que enquadra na classe de concreto C45.

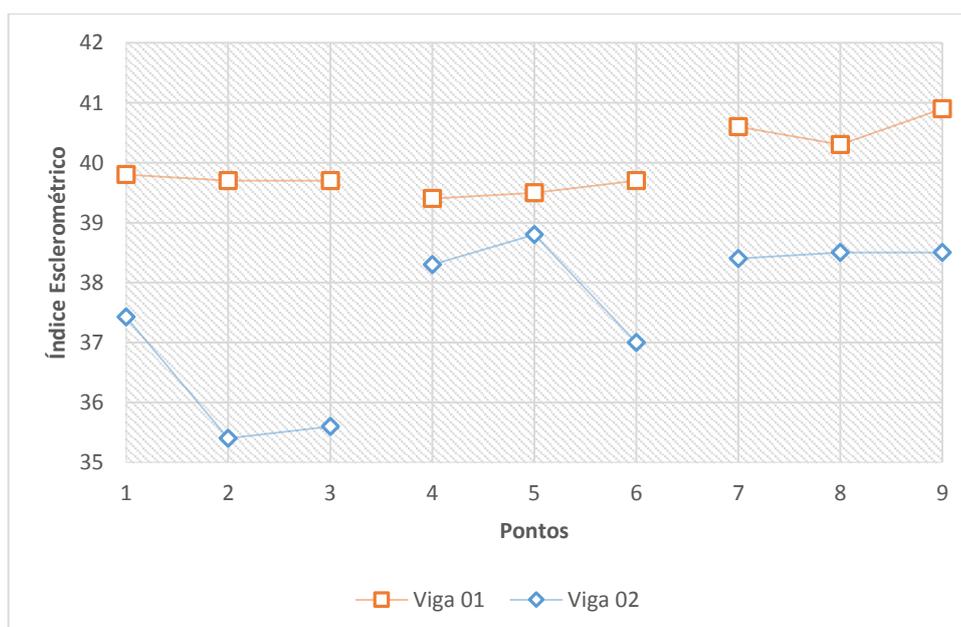
Figura 19 – Relação Índice Esclerométrico médio x Viga

Para a determinação da dureza superficial do concreto, foi realizado o ensaio de esclerometria, através do esclerômetro de reflexão. Obteve-se índice esclerométrico médio de 40,40 para a viga 01 e 36,39 para a viga 02. Por meio da Figura 19 observa-se a relação entre os pontos de esclerometria na viga e seu índice esclerométrico médio.

Os pontos um, dois e três foram aplicados na área de concretagem do primeiro caminhão, os pontos quatro, cinco e seis foram empregados na área do segundo

caminhão, o restante dos pontos, sete, oito e nove foram aplicados no terceiro caminhão.

O ensaio realizado em campo mostrou a não regularidade entre as duas vigas, foram encontrados maior número de imperfeições na superfície na viga 02, principalmente na aplicação de concretagem do primeiro caminhão, essas imperfeições foram encontradas somente durante a aplicação do golpe do esclerômetro. A viga 01 apresentou índice esclerométrico mais uniforme entre os caminhões de concretagem. Com o intuito de realizar uma comparação simples entre o índice esclerométrico e a resistência à compressão, plotou-se o gráfico da Figura 19. A Tabela 04 apresenta os resultados de comparação.

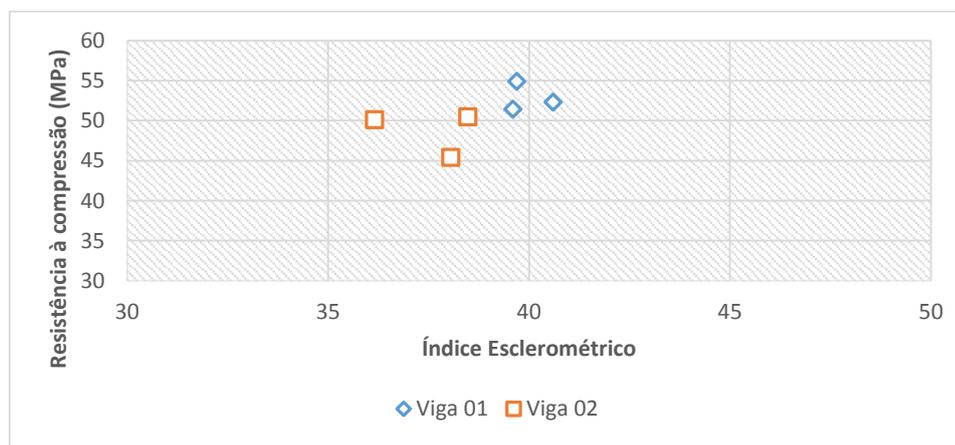
Figura 20 – Resistência à compressão x índice esclerométrico

Por meio da Figura 20 constatamos a relação entre os valores de resistência à compressão e índice esclerométrico, a viga 01 apresentou resistência superior nos dois ensaios citados.

A resistência à compressão e o índice esclerométrico apresentaram uniformidade dentro de cada peça, a viga 02 apresentou desvios padrão superiores que a viga 01, tanto do índice esclerométrico como para resistência à compressão, pelo motivo citado anteriormente.
