Homero Biazoto dos Santos (1), Evelise Chemale Zancan (2).

UNESC – Universidade do Extremo Sul Catarinense
(1)homerobiazoto@outlook.com(2)ecz@unesc.net

RECUPERAÇÃO DE TRINCAS EM PAREDES DE ALVENARIA: ANÁLISE COMPARATIVA ENTRE 3 MÉTODOS.

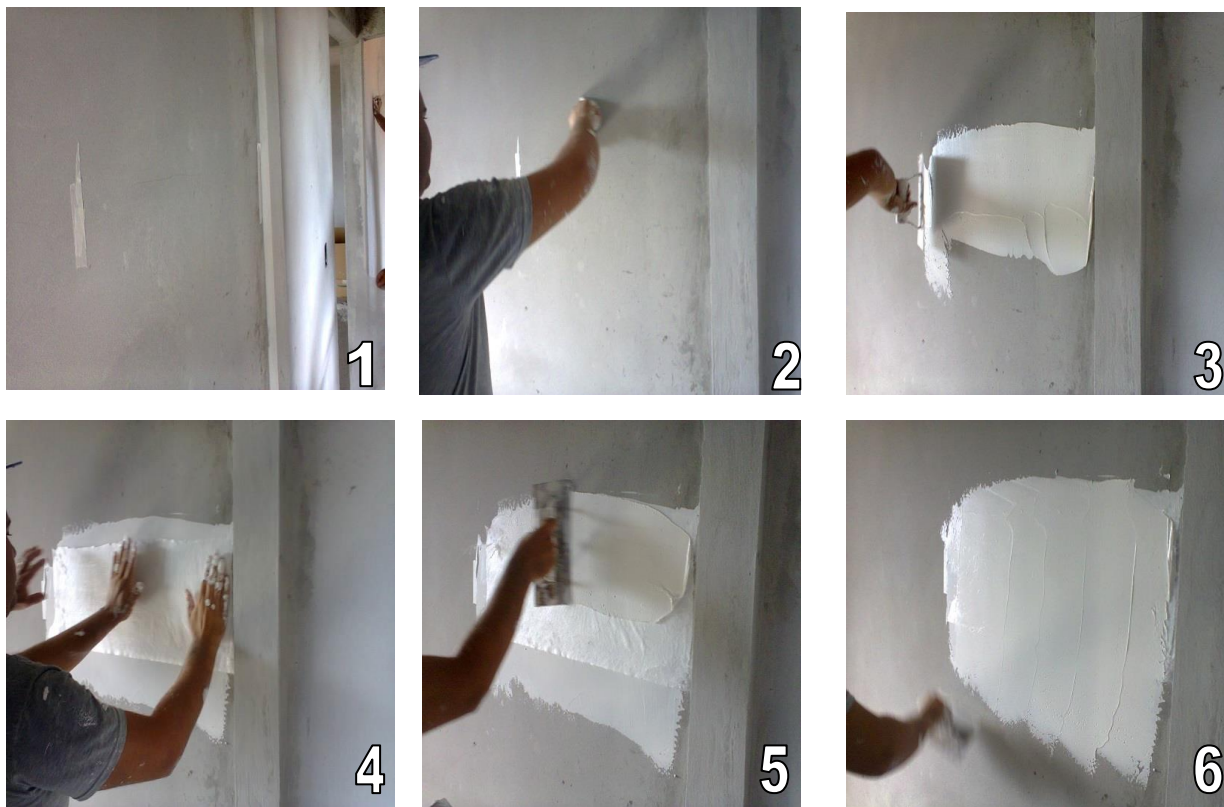
Na figura e tabela 1 apresenta-se o passo-a-passo da execução da recuperação das trincas pelo método 1, com aplicação de tela de fibra de vidro e na sequência, aplicada massa PVA. Este tipo de abertura foi identificado nas obras da construtora A e foram recuperadas 4 trincas.

Figura 1 - Método 1 Aplicação de tela de fibra de vidro e massa PVA.

Passo	Procedimento de recuperação da Trinca
1	Demarcação de um metro linear de trinca
2	Limpeza da trinca com espátula de alumínio
3	Aplicação de uma demão de massa PVA
4	Aplicação de tela de fibra de vidro com 30 cm de largura
5 e 6	Finalização com aplicação de segunda demão de massa PVA

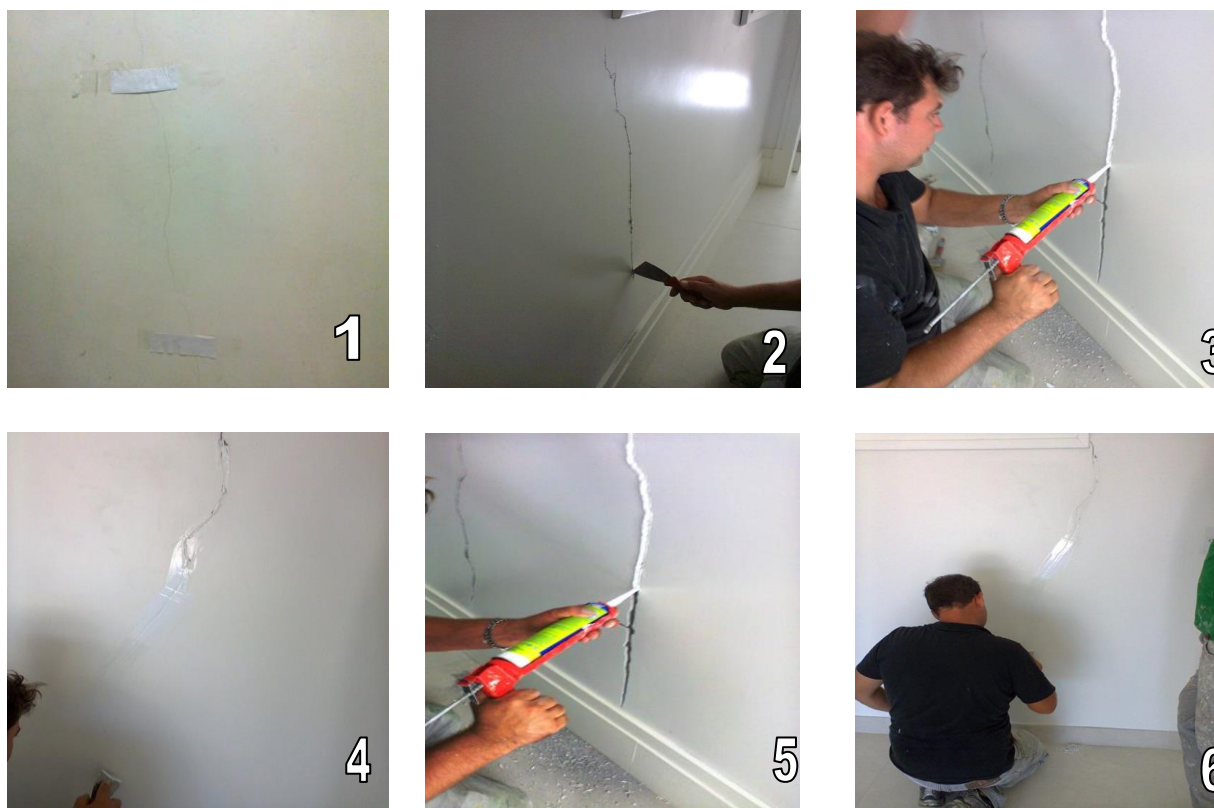
Na figura e tabela 2 apresenta-se o passo à passo da execução da recuperação das trincas pelo método 2 com o uso da espátula e na sequência aplicado o selante elástico, a base de poliuretano. Este tipo de trinca foi identificado nas obras da construtora B, e foram recuperadas 3 trincas.

Figura 2 – Método 2 Abertura da trinca com espátula e preenchimento com selante elástico a base de poliuretano.

Passo	Procedimento de recuperação da Trinca
1	Demarcação de um metro linear de trinca
2	Ampliação da trinca com espátula de alumínio
3 e 4	Aplicação de uma demão de selante elástico a base de poliuretano espalhada com espátula de alumínio
5 e 6	Finalização aplicação de segunda demão do selante á base de poliuretano

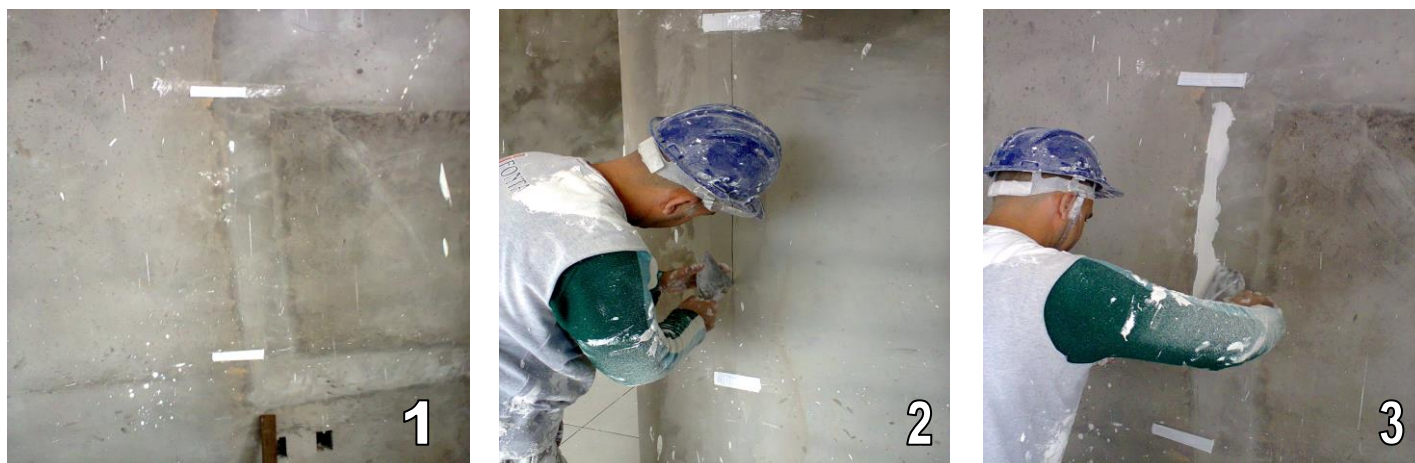
Na figura e tabela 3 apresenta-se o passo à passo da execução da recuperação das trincas pelo método 3, com abertura da trinca com o uso da espátula e na sequência

aplicação de massa PVA. Este tipo de abertura foi identificado nas obras da construtora A, e foram recuperadas 3 trincas.

Figura 3 – Método 3 Abertura da trinca com espátula e preenchimento com massa PVA

Passo	Procedimento de recuperação da Trinca
1	Demarcação de um metro linear de trinca
2	Ampliação da trinca com espátula de alumínio
3	Aplicação de uma demão de massa PVA

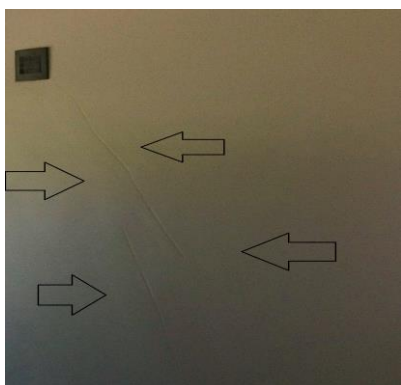
Nas trincas que foram recuperadas pelo método 2 houve reincidência, apesar da trinca não abrir novamente, percebeu-se a presença de sulcos na parede onde foi preenchido com selante de poliuretano, conforme figuras 5, 6 e 7.

Figura 5- Reincidência trinca 1.

Figura 6- Reincidência trinca 2.

Figura 7- Reincidência trinca 3.

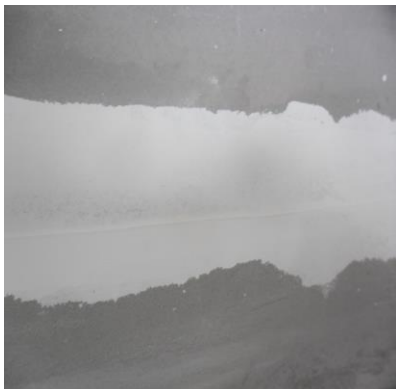
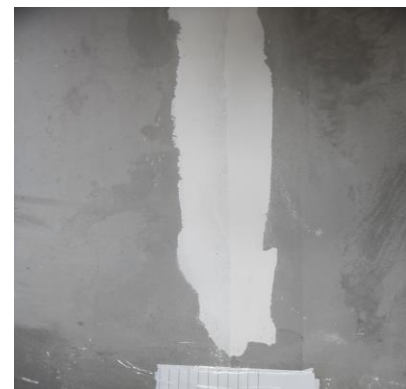
Nas trincas que foram recuperadas pelo método 3 houve reincidência, apesar da trinca não abrir novamente, percebeu-se a presença de sulcos na parede onde foi preenchido com massa PVA, como se pode perceber nas figuras 8,9 e 10.

Figura 8- Reincidência trinca 1.

Figura 9- Reincidência trinca 2.

Figura 10- Reincidência trinca 3
