# ANÁLISE DO DESEMPENHO DO CONCRETO UTILIZADO EM FUNDAÇÕES SUBMETIDO A ATAQUE POR SULFATO

Andressa Pelegrin Cesário (1), Bruno do Vale Silva (2)

UNESC – Universidade do Extremo Sul Catarinense  
(1)[andressa\\_cesario@hotmail.com](mailto:andressa_cesario@hotmail.com), (2)[dvsilva@unesc.net](mailto:dvsilva@unesc.net)

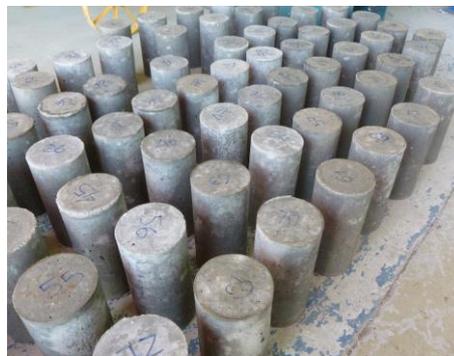
Figura 1: Corpos de Provas

Cada corpo de prova foi adensado em uma mesa vibratória em duas etapas, sendo a primeira na metade do volume total e a segunda com o volume total. Posteriormente, foram desmoldados após 24h e numerados sequencialmente de 1 a 64, sendo separados em conjuntos de 16 corpos de provas e submersos em água contendo o sulfato característico.

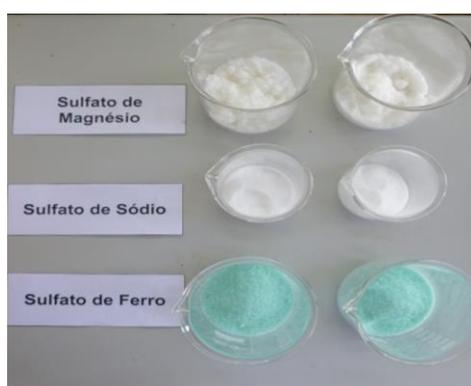
Figura 2: Concentrações de Sulfato

Foram adicionados 32 (trinta e dois) litros de água potável por recipiente, sendo que cada composição contém 1500 mg/l do sulfato característico. A Tabela 6 apresenta em valores quantitativos as respectivas quantidades em gramas (g) de sulfato adicionadas em cada recipiente.

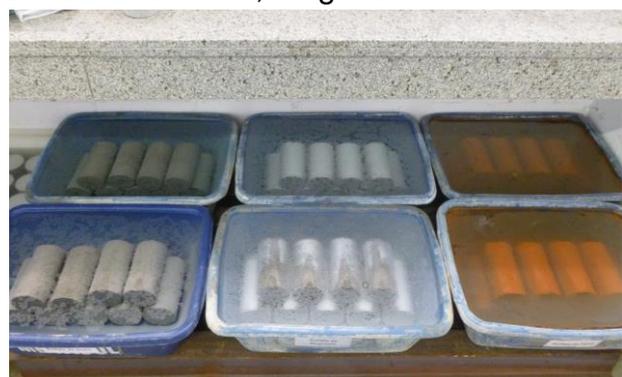
Figura 3: Corpos de Provas imersos em Sulfatos de Sódio, Magnésio e Ferro.

Os 64 (sessenta e quatro) corpos de provas moldados foram subdivididos em 7 (sete) recipientes, sendo um recipiente contendo a totalidade de corpos de provas curados em solução de hidróxido de cálcio, segundo as recomendações de cura da NBR 5738/2003 e os demais contendo as composições de sulfato de sódio, magnésio e ferro; sendo cada composição dividida em dois recipientes.

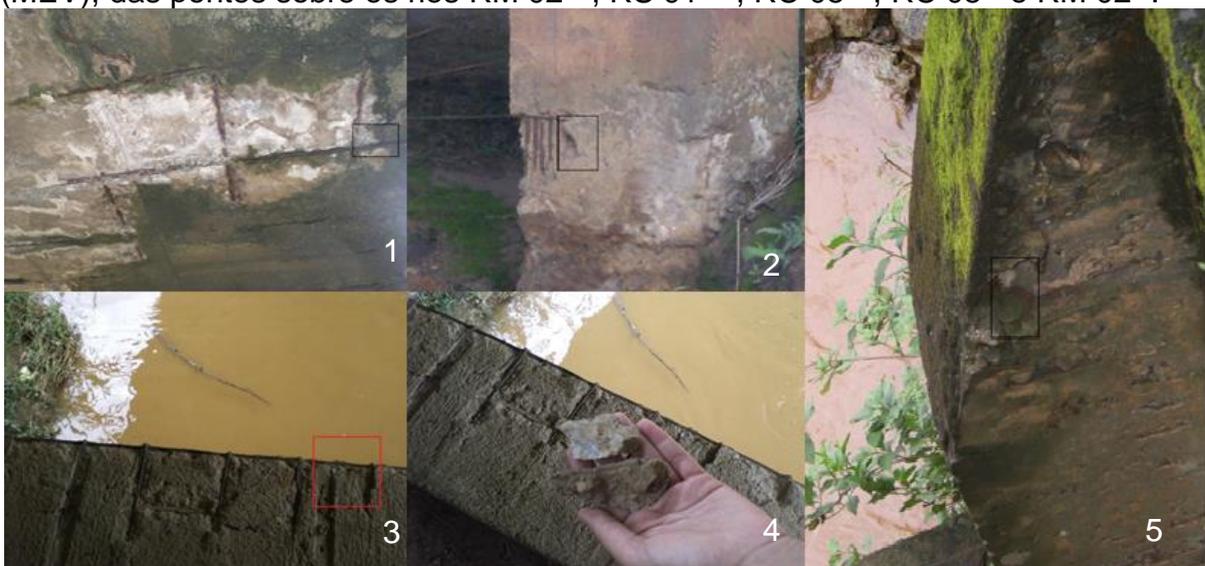
Com a finalidade de se obter dados regionais, a partir de um levantamento de dados em pontes da região de Criciúma, o presente relatório destaca algumas evidências patológicas encontradas, sendo elas possivelmente causadas por ataque de sulfato. As pontes aqui estudadas foram algumas das apresentadas na Tabela 5. O estudo de campo se desenvolveu nos rios RC 05, RM 01, RM 02, RS 01, RS 02, RS 03; pois apresentavam teores de sulfatos elevados. A partir de uma análise visual foram retiradas amostras dos pontos com possíveis ataques, estas foram analisadas por microscopia, para identificação de compostos gerados através do ataque por sulfatos.

Figura 4: Amostras retiradas para ensaio de microscopia eletrônica de varredura (MEV), das pontes sobre os rios RM 02<sup>1)</sup>, RS 01<sup>2)</sup>, RC 05<sup>3)</sup>, RC 05<sup>4)</sup> e RM 02<sup>5)</sup>.

Os resultados obtidos através do ensaio de microscopia eletrônica de varredura (MEV) nas amostras retiradas das pontes sobre os rios de Criciúma/SC e região foram encontrados sinais visuais de alterações da pasta de cimento. Concentrações elevadas de cálcio e oxigênio apresentadas na análise química (Figura 16) revelam a possível incidência de hidróxido de cálcio ou portlandita ( $\text{Ca}(\text{OH})_2$ ) na amostra.

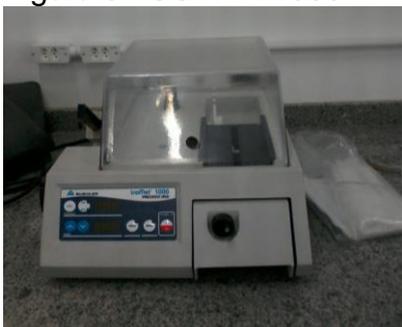
Figura 5: ISOMET 1000

Foram retiradas amostras cúbicas com 5,0 mm dos corpos de provas cilíndricos ( $\varnothing 100 \times 200$  mm), sendo elas cortadas com equipamento de precisão milimétrica (ISOMET 1000), apresentado na Figura 5. As amostras dos corpos de provas e as amostras do estudo de campo foram mantidas anteriormente à realização do ensaio, durante duas horas, em estufa a  $80^{\circ}\text{C}$ .

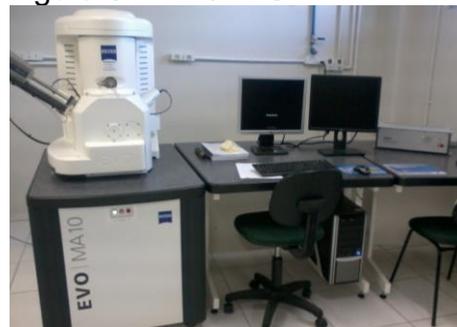
Figura 6: MEV/EDS

Na idade de 172 dias, os corpos de prova que permaneceram imersos em solução agressiva foram submetidos a uma avaliação microestrutural através da técnica de análise de microscopia eletrônica de varredura (MEV). O ensaio foi realizado com o auxílio do microscópio eletrônico de varredura ZEISS (Figura 6), modelo MA10, contendo espectrômetro de energia dispersiva (EDS) BRUKER, modelo QUANTAX 200. O objetivo era identificar e, ao mesmo tempo, fazer uma análise dos compostos e produtos gerados nos concretos atacados em correlação ao de referência.

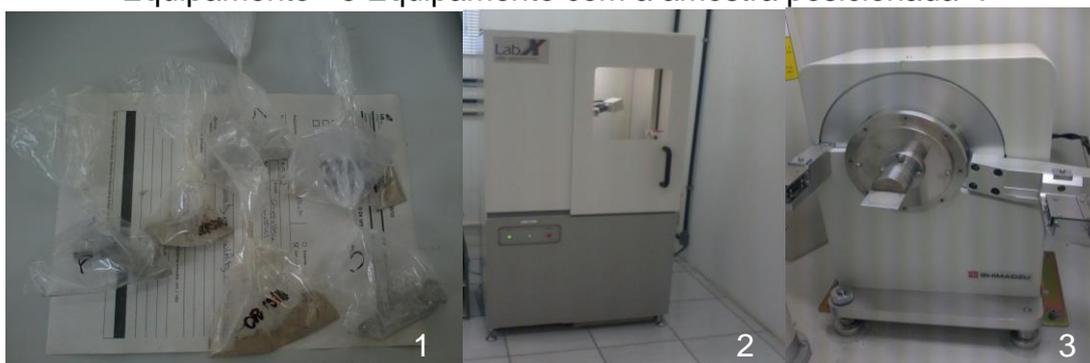
mineral. Identificando a formação dos compostos do concreto, tais como etringita, gipsita, taumasita, brucita, silicato de magnésio hidratado e monossulfatos. O ensaio foi realizado com o equipamento Lab X, modelo XRD 6000 (Figura 7), operando a 30kV e 30mA, com radiação de  $\text{CuK}\alpha$ , ângulo de varredura de  $10^\circ$  a  $80^\circ 2\theta$ , passo de 0,02 e tempo de contagem de 0,6s por passo, ou seja,  $2^\circ/\text{min}$ .

Figura 7: Amostras retiradas para ensaio de Difração de raios X (DRX)<sup>1)</sup>, Equipamento<sup>2)</sup> e Equipamento com a amostra posicionada<sup>3)</sup>.

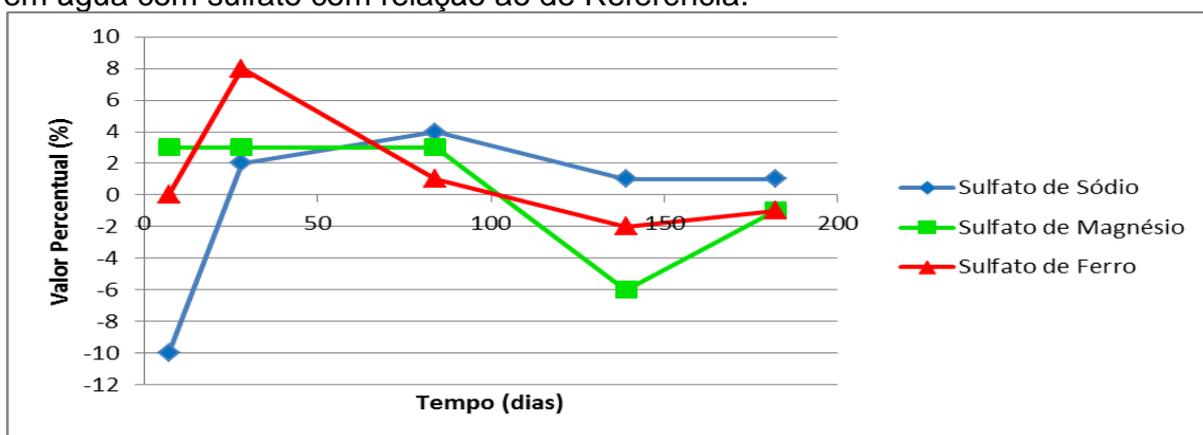
Os valores de ganho de resistência não apresentaram um comportamento linear, mas como regra geral apresentaram um ganho de resistência nas idades iniciais, com exceção ao sulfato de ferro, ambos continuaram a ganhar resistência nas idades posteriores: 28 e 84 dias. O sulfato de ferro apresentou uma perda de resistência já aos 84 dias, também se observa que foi o que apresentou maior ganho de resistência já aos 28 dias em relação aos demais (Figura 8).

Figura 8: Variação da Resistência à Compressão dos corpos de provas submersos em água com sulfato com relação ao de Referência.

De maneira geral, os corpos de provas apresentaram redução de resistência a partir da terceira idade de rompimento, aos 139 dias. A partir dos 182 dias as resistências

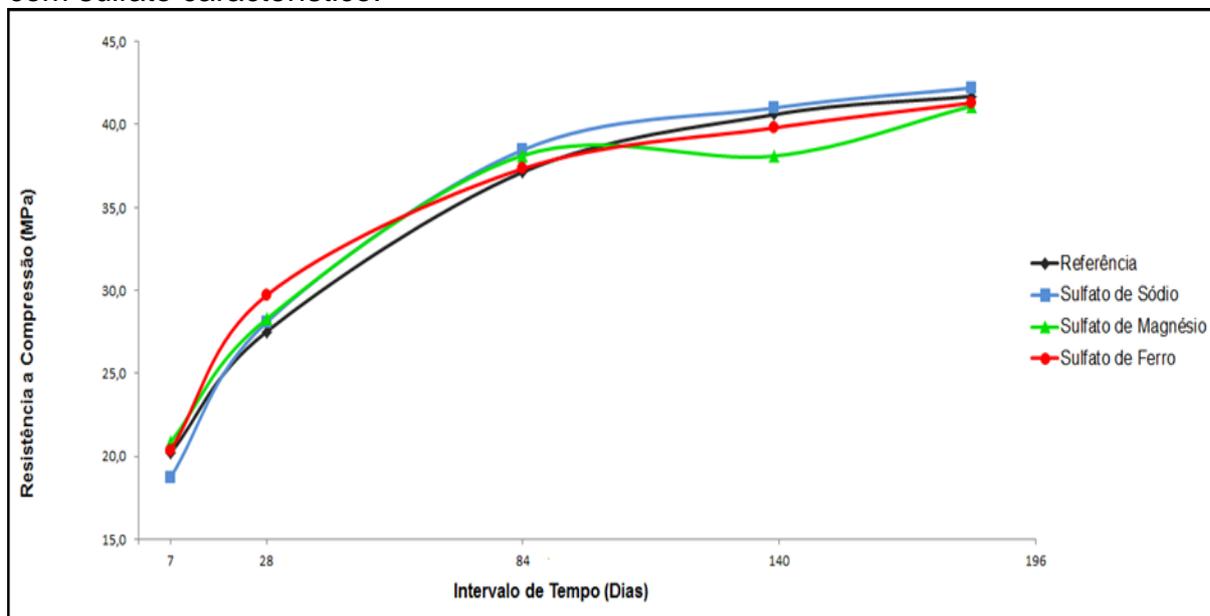
A Figura 09 demonstra o processo de ataque ao longo do tempo.

Figura 09: Resistência à Compressão dos corpos de provas submersos em água com sulfato característico.

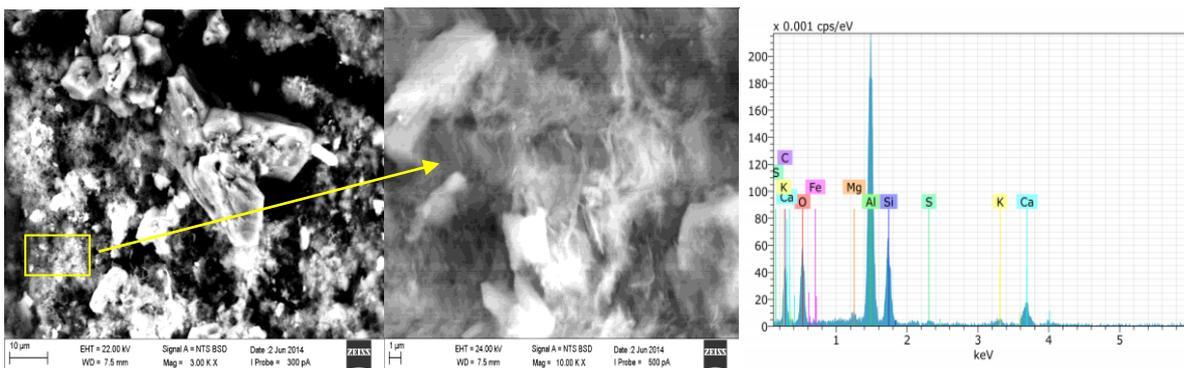
A formação de Sulfoaluminatos de cálcio hidratado (etringita) foi identificada nas amostras de concreto submersas em sulfato de ferro, apresentadas na Figura 11. O surgimento de fissuras também foi observado (Figura 10), sendo que elas devem ser

oriundas da expansão gerada pelo processo de hidratação do cimento em contato com o sulfato externo. As formações de um aglomerado de agulhas ao lado esquerdo da fissura sugerem a formação de etringita, identificada pelo elevado teor de alumínio e a existência de enxofre na análise química.

Figura 10: Microscopia eletrônica de varredura da amostra submersa em Sulfato de Ferro.

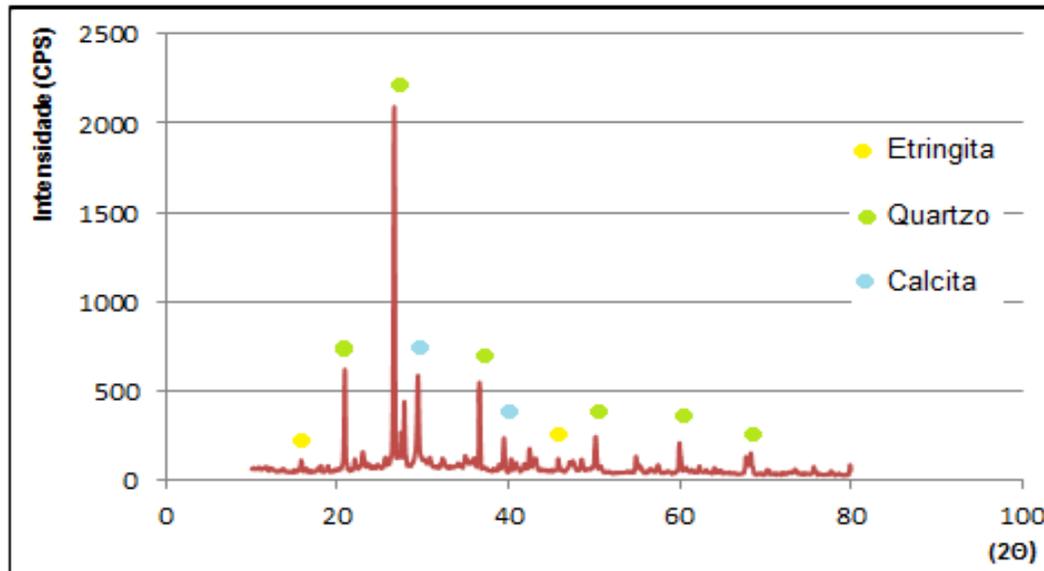
Figura 11: Difração de raios X (DRX) da amostra submersa em Sulfato de Ferro.

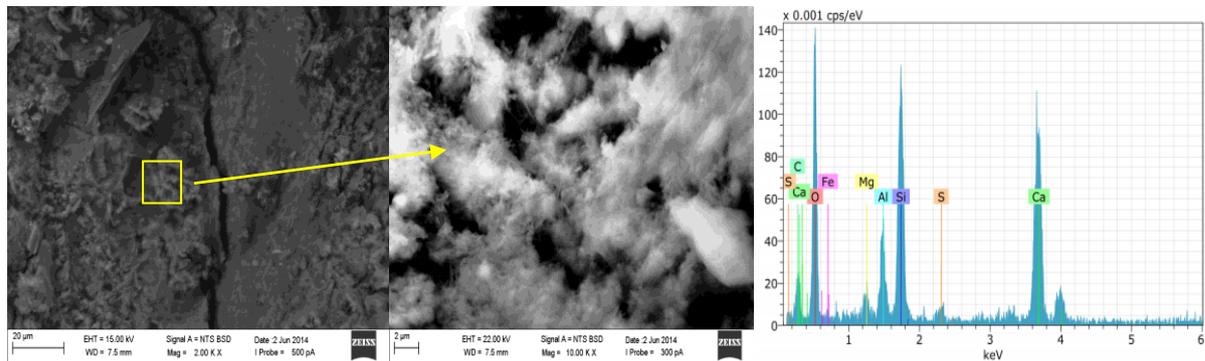
Assim como nas amostras de sulfato de ferro, as amostras submersas em sulfato de sódio apresentaram fissuração e formação de etringita e calcita (Figura 12 e 13).

Figura 12: Microscopia eletrônica de varredura da amostra submersa em Sulfato de Sódio.

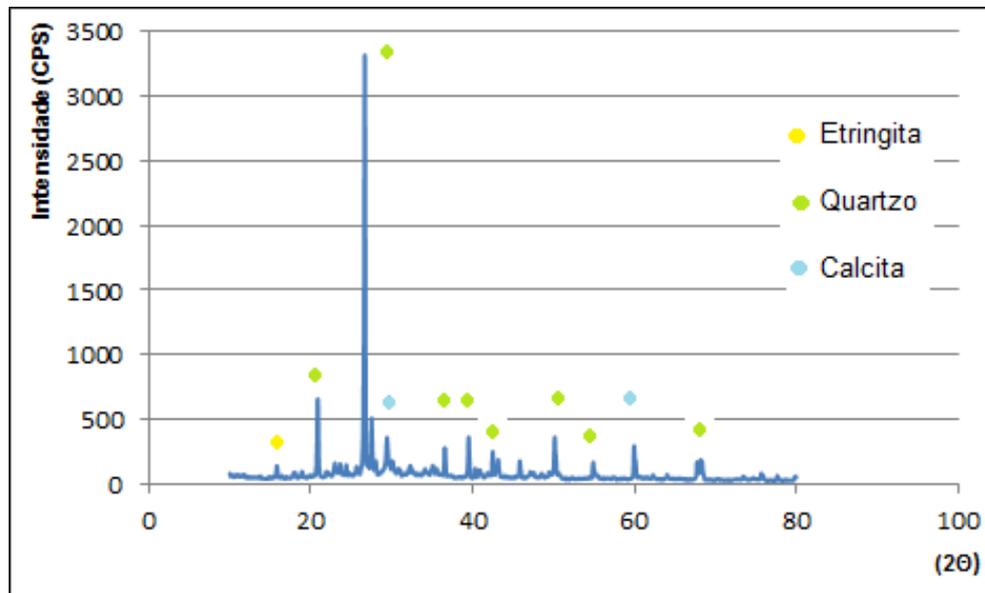
Figura 13: Difração de raios X (DRX) da amostra submersa em Sulfato de Sódio.

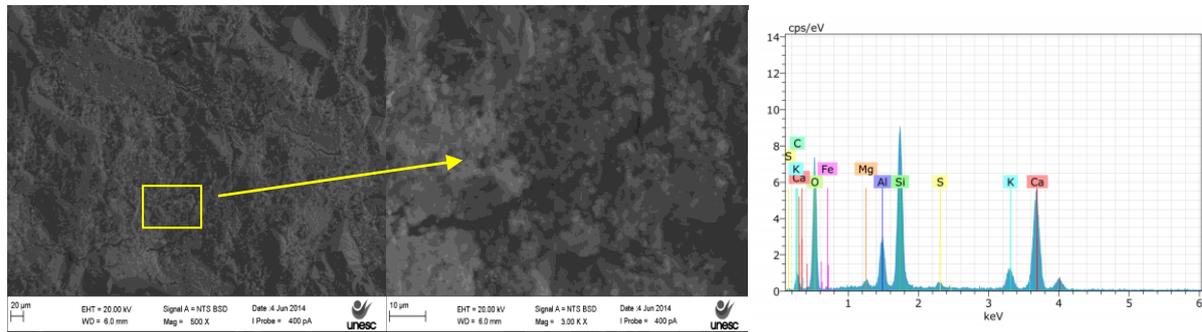
Como já observado em estudos anteriores, o sulfato de magnésio gerou a formação de silicato de magnésio hidratado (M-S-H). Sendo este oriundo da descalcificação da fase do C-S-H, caracterizando a formação de compostos sem propriedades cimentícias. A presença de fissuras foi observada na amostra de sulfato de magnésio com maior intensidade às demais (Figura 14). A formação de compostos de etringita e calcita vêm a somar nas semelhanças com as amostras submersas em sulfato de sódio e ferro.

Figura 14: Microscopia eletrônica de varredura da amostra submersa em Sulfato de Magnésio.

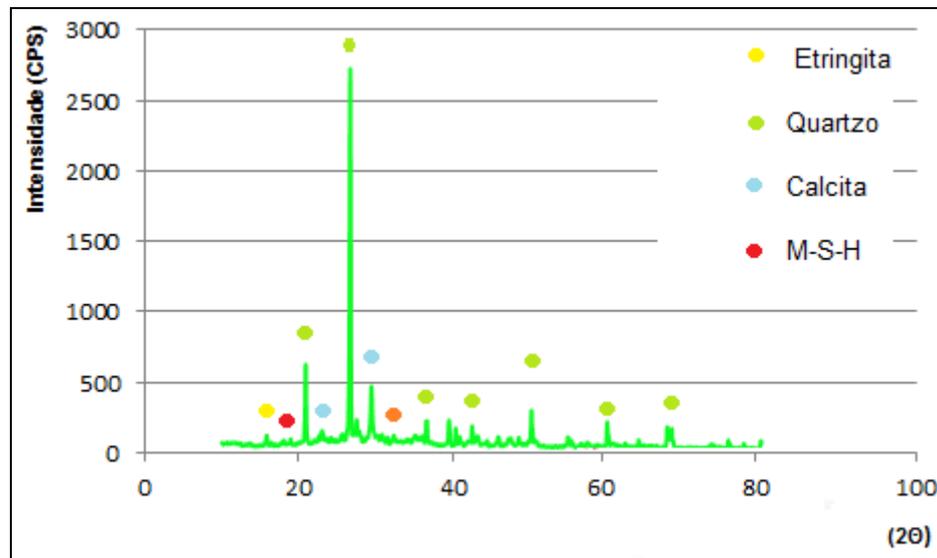
A baixa formação de etringita é justificada, pois antes que haja maior produção a pasta de cimento pode ter ocorrido a desagregação da fase do C-S-H e formação de M-S-H (Figura 15).

Figura 15: Difração de raios X (DRX) da amostra de submersa em Sulfato de Magnésio.

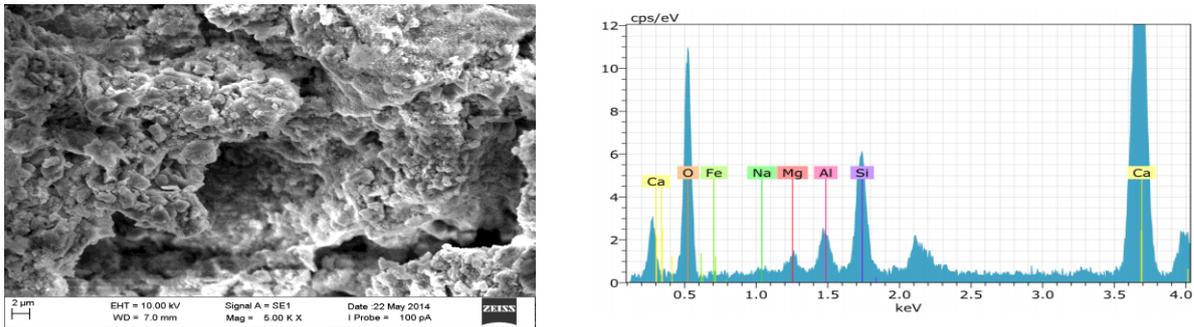
Figura 16: Microscopia eletrônica de varredura da amostra RM 02<sup>1)</sup>.

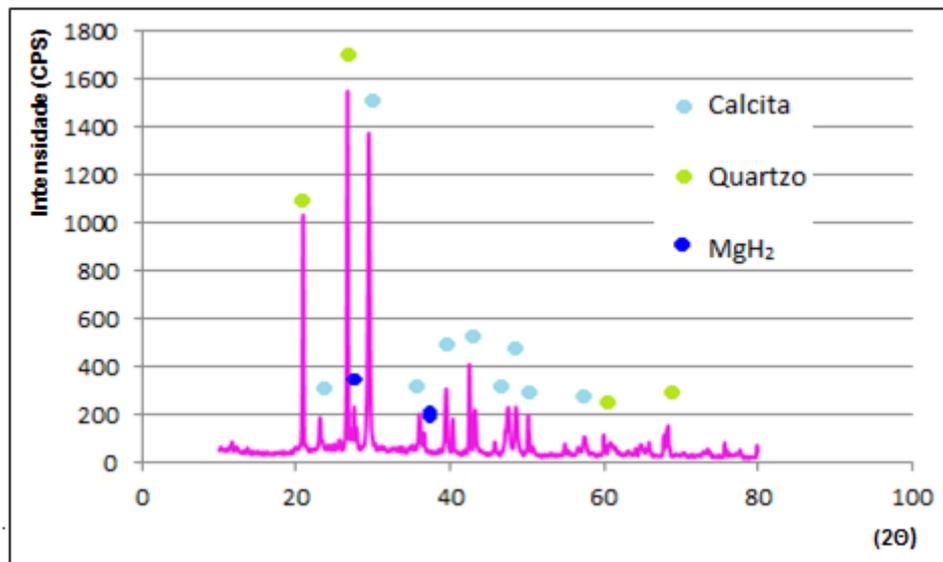
A Figura 17 demonstra a formação de Hidreto de magnésio ( $MgH_2$ ), este reage com a água com liberação de gás hidrogênio ( $2H_2$ ), formando hidróxido de magnésio ( $Mg(OH)_2$ ). A amostra foi retirada de um ponto aonde possuía armadura exposta, portanto, o surgimento de calcita deve estar ligado ao processo de carbonatação do concreto. A formação de hidróxido de magnésio sugere a presença de sulfato de magnésio, que reage com hidróxido de cálcio ( $Ca(OH)_2$ ) formando sulfato de cálcio ( $CaSO_4$ ) e hidróxido de magnésio ( $2Mg(OH)_2$ ).

Figura 17: Difração de raios X (DRX) da amostra RM 02<sup>1)</sup>.

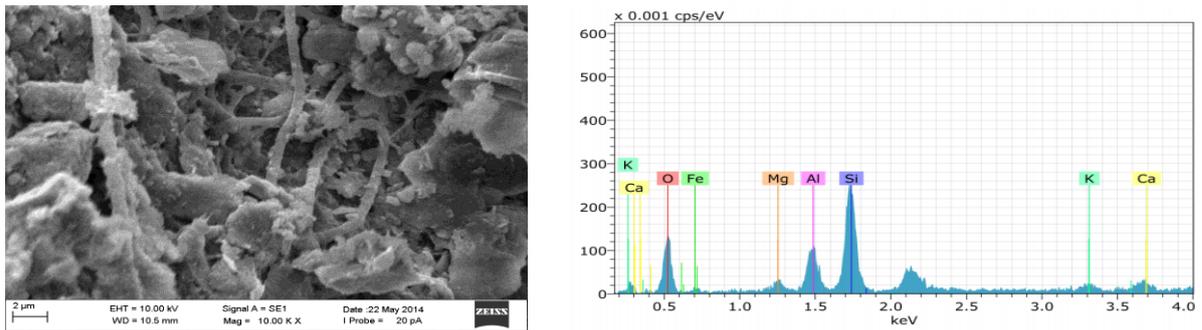
A Figura 18 retrata a aparente formação de compostos gerados na fase do C-S-H. Foi detectada no DRX (Figura 19) a formação de gipsita e calcita, assim como a presença de Sulfato de Potássio e hidrogênio (KSH).

Figura 18: Microscopia eletrônica de varredura da amostra RC 05<sup>4)</sup>.

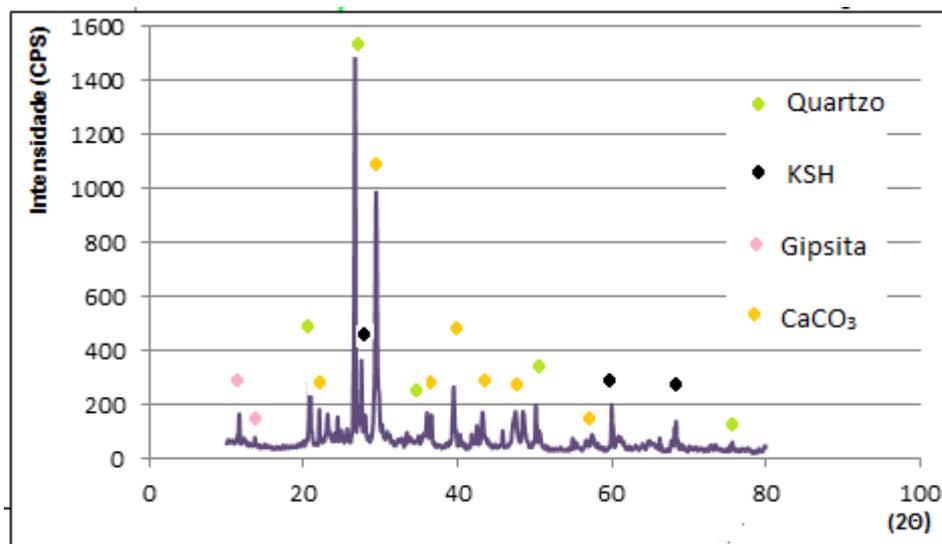
Figura 19: Difração de raios X (DRX) da amostra RC 05<sup>4)</sup>.

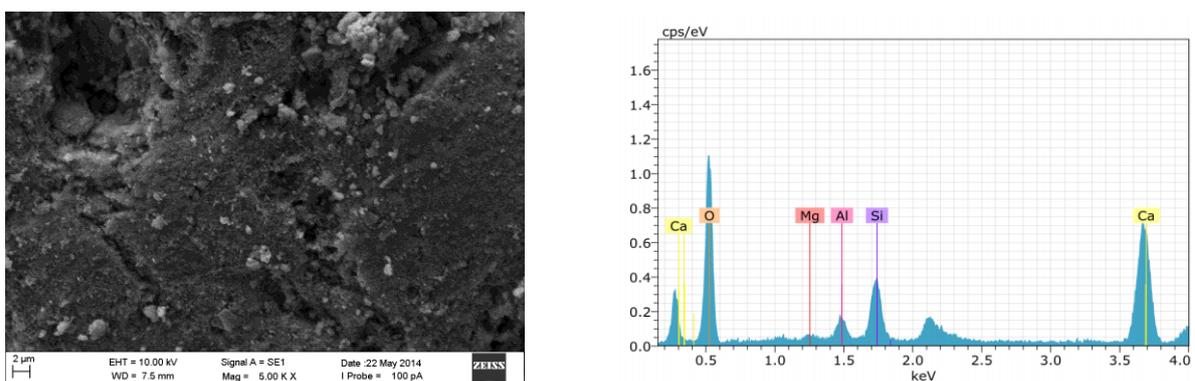
O estudo microestrutural apresentado na Figura 20 sugere a existência dos produtos resultantes do sulfato e a pasta de cimento, com o aparecimento de fissuras ao redor dos poros do concreto.

Figura 20: Microscopia eletrônica de varredura da amostra RS 01<sup>2)</sup>.

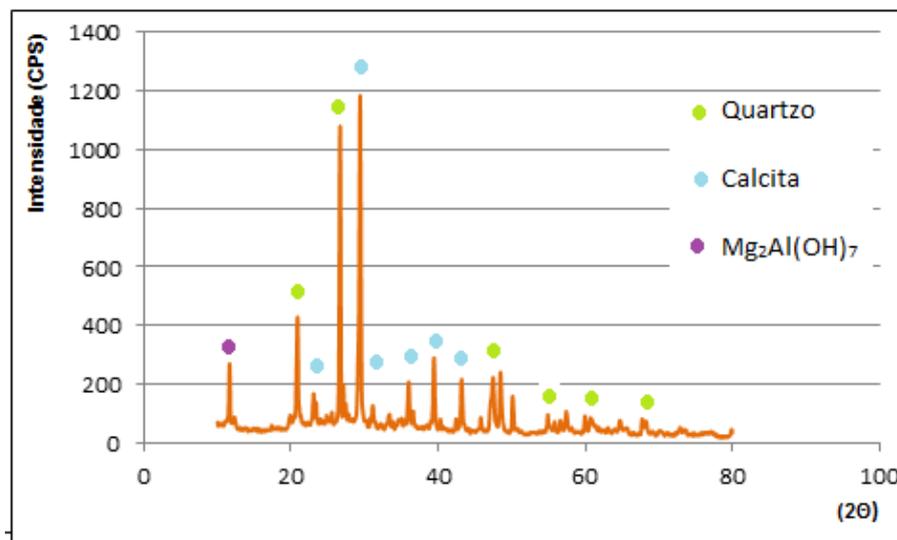
A formação de hidróxido de magnésio e alumínio ( $Mg_2Al(OH)_7$ ) possivelmente surgiu da reação da pasta com os sulfatos presentes nas águas do rio, o hidróxido de magnésio novamente sugere a presença de sulfato de magnésio. Como aqui apresentado, o corpo de prova curado em sulfato de ferro apresenta elevados teores de alumínio (Figura10), portanto, o hidróxido de alumínio pode estar ligado ao sulfato de ferro, sendo que tal amostra está localizada em um rio que recebe intenso despejo de rejeitos de carvão.

Figura 21: Difração de raios X (DRX) da amostra RS 01<sup>2)</sup>.
