# ANÁLISE EXPERIMENTAL DA CAPACIDADE PORTANTE DE TERÇAS PRÉ-FABRICADAS DE CONCRETO PROTENDIDO

Vanessa Trombin Olivo (1), Alexandre Vargas (2)

UNESC – Universidade do Extremo Sul Catarinense  
(1)vanessatolivo@hotmail.com (2)avargas@unesc.net

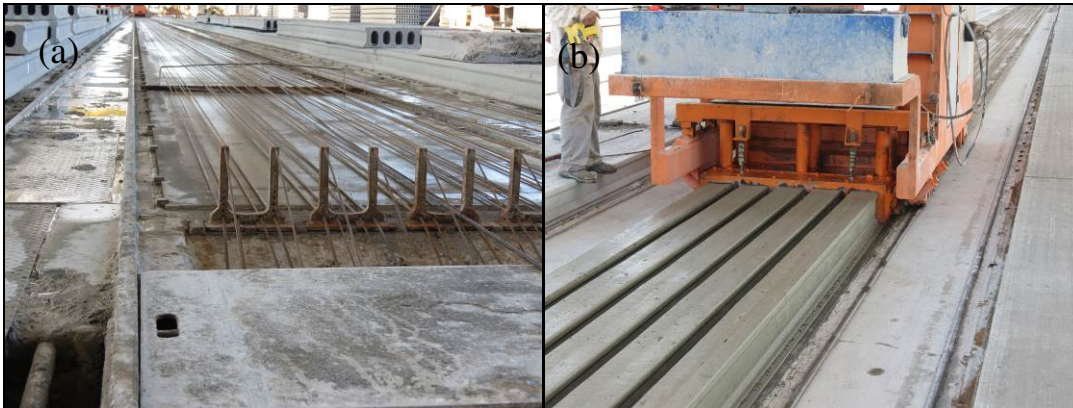
Figura 4: Etapas de produção das terças – a) Pista com os fios já protendidos; b) Concretagem da pista de terças.

A protensão dos fios foi realizada com macaco hidráulico com capacidade para 600 Bar, devidamente calibrado e a concretagem das terças foi feita em pista, através de máquinas moldadoras, utilizando concreto C50 dosado na central de concreto da empresa. Na figura 4 pode ser visualizada a pista com os fios já protendidos e posicionados e as terças sendo concretadas.

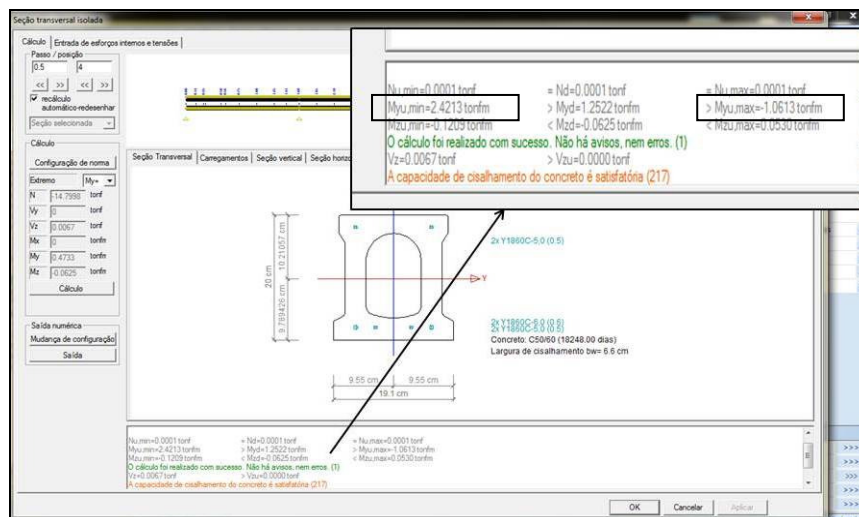
Figura 5: Resultados de momento máximo e mínimo no ELU obtidos pelo software

Através do *software* SCIA®, foram obtidos os resultados para os momentos resistentes de projeto no ELU (Estado limite último) de 24,21 kN.m e -10,61 kN.m (Figura 5), para as cargas atuantes negativas (de cima para baixo) e positivas (de baixo para cima), respectivamente. No ELS (Estado limite de serviço) foi encontrado o valor para o momento resistente de 14,66 kN.m, considerando carga atuante negativa. O resultado do momento no ELS para o vento (momento na face superior da peça) não é considerado pelos projetistas no dimensionamento, pelo fato de que esta combinação gera valores sem significância.

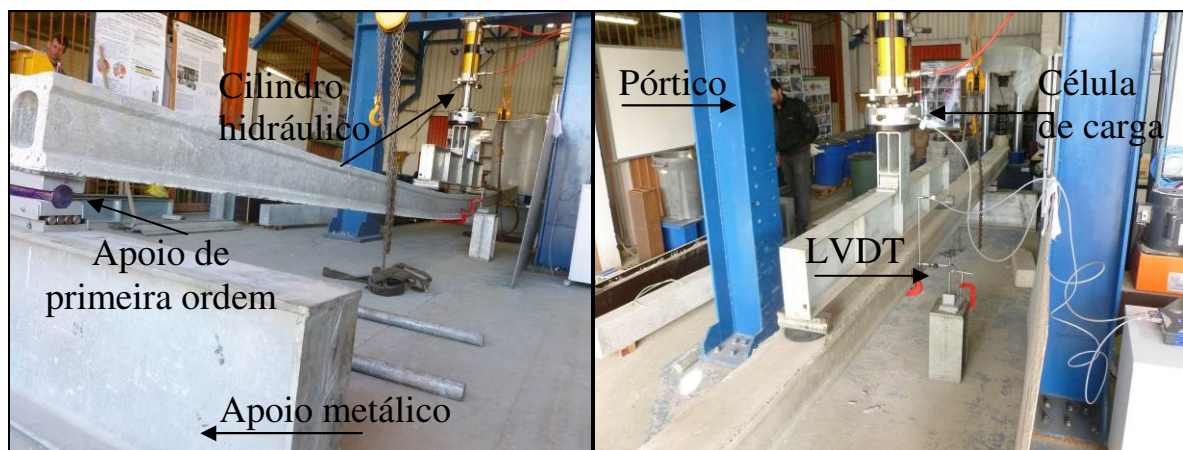
Figura 6: Materiais e equipamentos utilizados.

A análise experimental da capacidade portante das terças foi realizada através do ensaio de flexão em quatro pontos, onde é aplicada uma carga no centro de um perfil metálico que transfere para as terças em forma de duas cargas pontuais. Os materiais e equipamentos utilizados foram: um pórtico metálico, um cilindro hidráulico com capacidade de 500 kN, célula de carga na base do cilindro, perfil metálico e outras chapas também metálicas para transferência da carga do cilindro para a terça, apoio metálico para apoio da terça no chão, correntes para içamento, roletes metálicos para caracterizar os apoios de primeira e segunda ordem e transdutor de deslocamento de 100 mm (LVDT). Os dados da transferência de carga e os dados do LVDT eram coletados através do sistema de aquisição de dados Quantum X®, que utiliza o *software* Catman Easy®. A Figura 6 mostra de forma mais clara os materiais e equipamentos que foram citados e suas localizações.

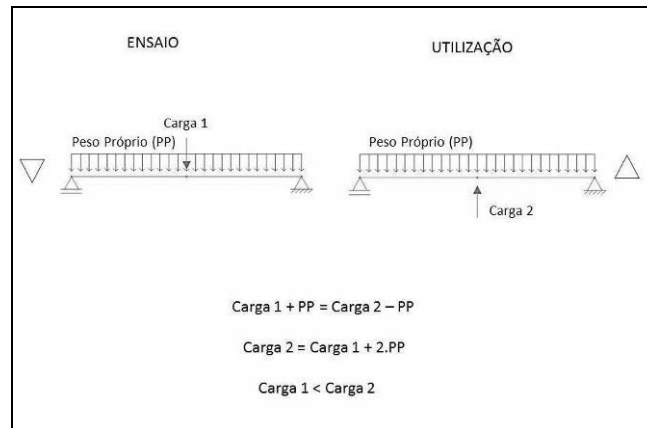
Figura 8: Esquema de cargas resistidas pelas terças do grupo B.

No grupo B, o  $M_2$  foi somado duas vezes, já que na situação real o peso próprio está contribuindo para a capacidade resistente da peça. Esta análise de cargas no grupo B pode ser melhor visualizada na Figura 8.

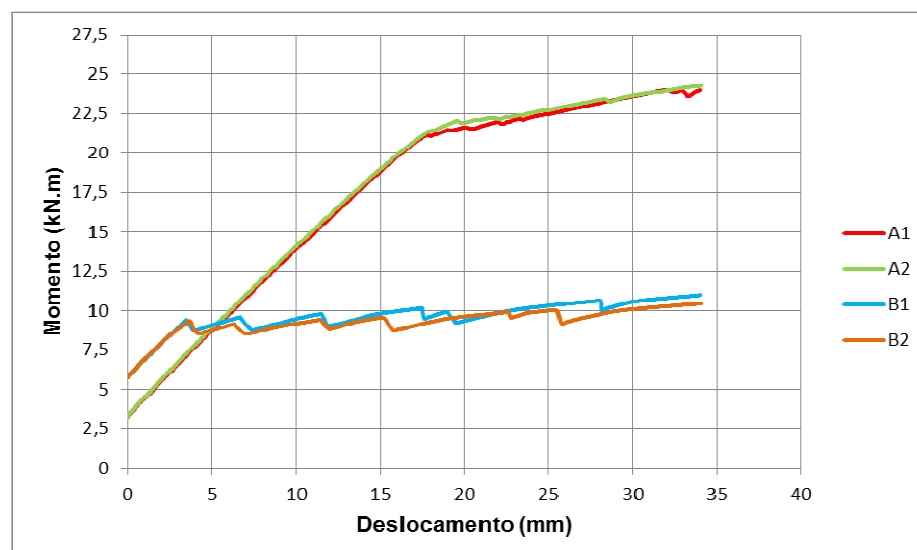
Figura 9: Resultados de momento x deslocamento das terças até a flecha limite de norma.

Na Figura 9 pode ser visualizado o momento resistido pelas terças até ser alcançado o deslocamento máximo permitido por norma, ou seja, 34 mm e o momento resistido pelas terças quando começam a aparecer as fissuras, ou seja, quando o gráfico deixa de ser uma reta. O gráfico não teve início no ponto 0, pois foi considerado o peso próprio da terça já atuando neste instante.

Analisando o comportamento das terças graficamente, pode ser verificado que tanto o grupo A quanto o grupo B atingiram o estado limite de fissuras antes de alcançarem o deslocamento máximo permitido por norma de  $L/250$ . No grupo A, a terça A1 iniciou sua fissuração 2,8 kN.m antes do deslocamento limite e a terça A2 2,2 kN.m. Já no grupo B, a terça B1 iniciou sua fissuração 1,6 kN.m antes do deslocamento limite por norma e a terça B2 1,1 kN.m, sendo que neste intervalo entre limite de fissuras e deslocamento limite, as terças praticamente não aumentavam sua capacidade resistente conforme o deslocamento ia crescendo, obtendo picos de carga e descarga. Comparando o momento resistente de projeto com o momento resistido pelas terças no instante em que apareceram as fissuras, pode ser verificado que o ensaio apresentou resultados maiores que os projetados. No grupo A, onde se obteve o momento mais significativo, pode ser verificado um acréscimo de 43,9% na terça A1 com relação ao momento obtido no *software* e um acréscimo de 50,0% na terça A2. O momento de 14,66 kN.m se refere a combinação frequente, onde é feito a verificação de formação de fissuras.

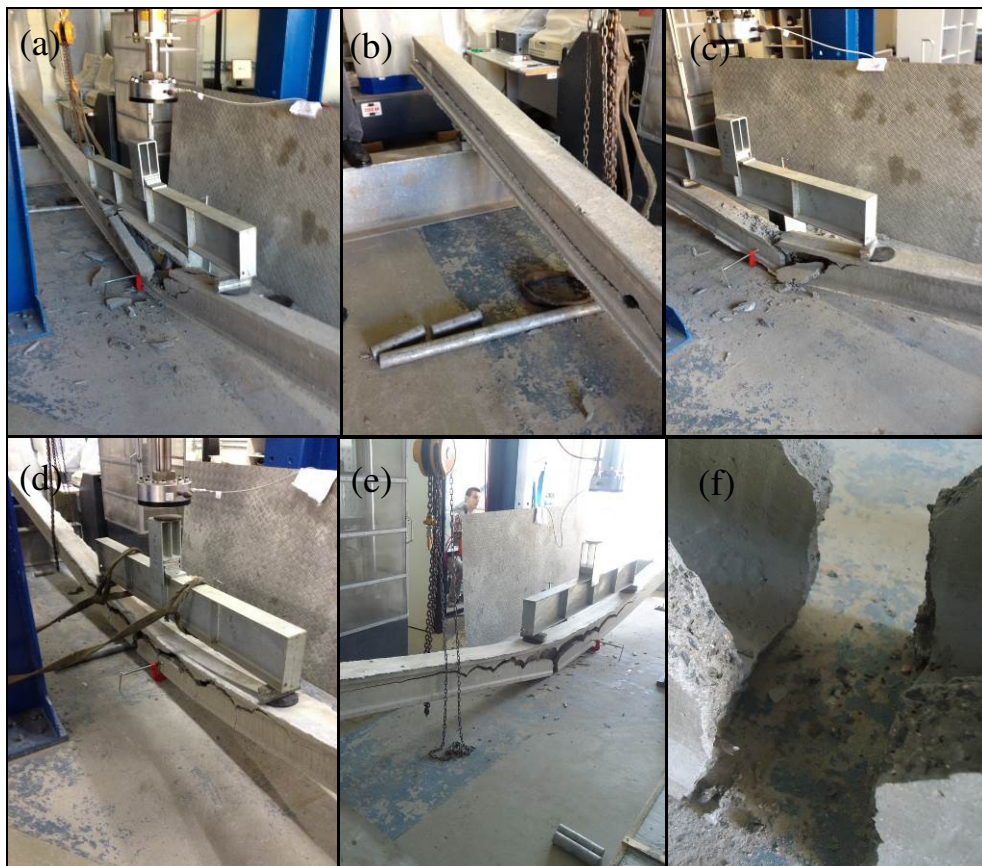
Figura 12: Comportamento das terças na ruptura - a) Terça A1; b) Detalhe do rompimento da terça A1; c) Terça A2; d) Terça B1; e) Terça B2; f) Detalhe do rompimento do aço na terça B2.

Com relação ao comportamento das terças no momento da ruptura, os dois grupos apresentaram um rompimento bem diferente do que se costuma ver em peças de concreto com armadura passiva. No grupo A, a terça A1 apresentou rompimento no sentido horizontal em grande parte da peça, não chegando a romper o aço, já a terça A2 não apresentou ruptura tão acentuada no sentido horizontal, porém o aço não chegou a romper também. No grupo B, as terças apresentaram comportamentos semelhantes, surgindo cortes verticais com a ruptura do aço, e também rompimento no sentido horizontal. Na Figura 12 podem ser melhor visualizados os comportamentos das terças.
