COMPARATIVO ENTRE DIFERENTES TIPOS DE CONTRAVERGAS A PARTIR DE ENSAIO DE RESISTÊNCIA À FLEXÃO A QUATRO PONTOS

Maurício Dal-Bó Mazzucco¹, Jakson Fábio Bitencourt Araújo²

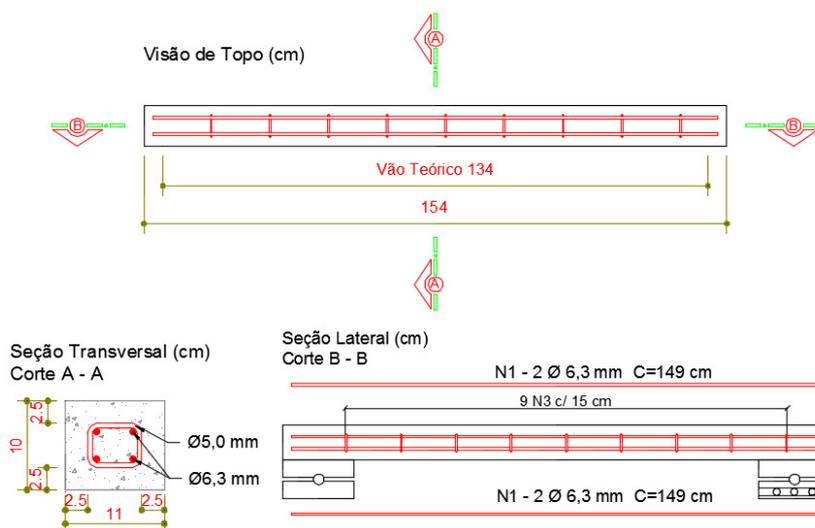
Figura 1 – Detalhamento das contravergas em concreto armado do grupo E.

De acordo com a Figura 1, foram utilizadas quatro barras de aço (CA-50), diâmetro de 6,3 mm, como armadura principal resistente à flexão na parte superior e inferior. Os estribos foram feitos com aço (CA-60) diâmetro de 5,0 mm e posicionados a 90° com relação ao eixo horizontal da contraverga, sendo sua disposição a cada 15 cm. Para execução do segundo grupo, denominado como “F”, foi utilizado fôrma de compensado plastificado de 10 mm, sendo o detalhamento das armaduras conforme o modelo indicado na Figura 2.

Todos os grupos obedeceram um cobrimento mínimo de 2,5 cm, segundo a NBR 6118/07, de acordo com a classe de agressividade ambiental de regiões urbanas (Tipo II). No grupo “E” foi respeitado um cobrimento de 2,5 cm em todas as faces da contraverga (Figura 1). No grupo “F” foi respeitado um cobrimento de 2,5cm na face inferior e nas laterais, a face superior ficou com um cobrimento de 7 cm (Figura 2). No grupo “T” a espessura da alvenaria foi levada em consideração para as medidas do cobrimento, as laterais ficaram com 2,5 cm, a parte inferior com 4 cm e a parte superior cobrimento de 5,5 cm (Figura 3).

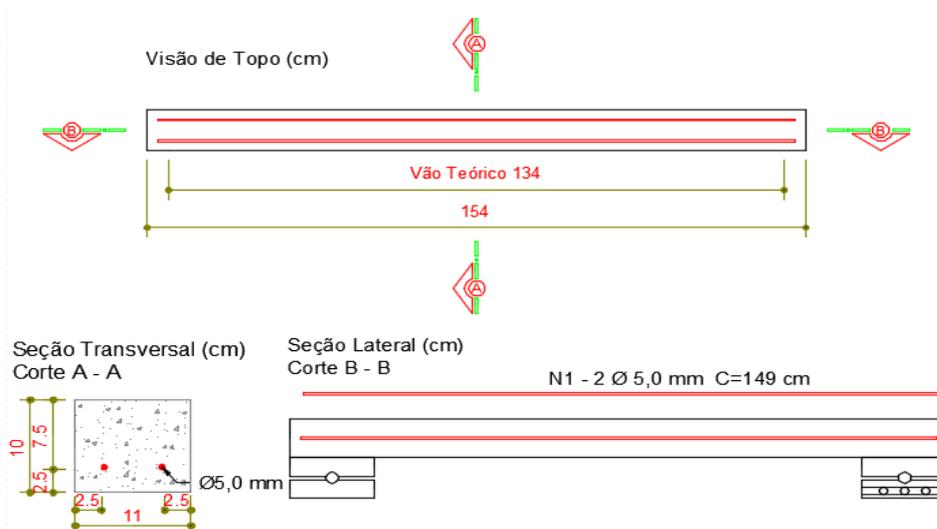
Figura 2 – Detalhamento das contravergas com concreto do grupo F.

Conforme apresentado na Figura 2, este grupo de contravergas foi armado com duas barras de aço de (CA-60), diâmetro de 5,0 mm como armadura principal resistente à flexão apenas na parte inferior. Não foram feitos estribos para este modelo.

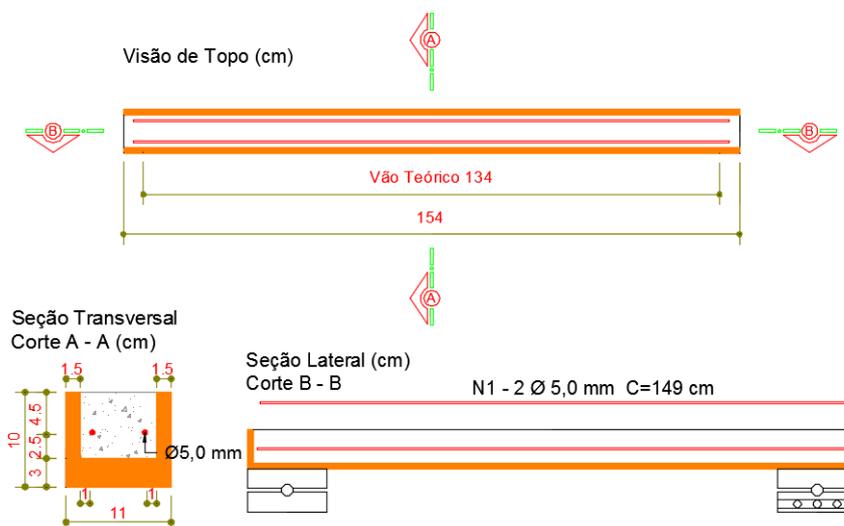
Para execução do terceiro grupo, denominado como “T”, foram utilizados tijolos calhas com dimensões de 10x11x19 cm, seu assentamento foi feito com argamassa de traço 8:1 com areia industrializada com adição de cal, sendo armada com duas barras de aço de (CA-60) diâmetro de 5,0 mm como armadura principal resistente à flexão na parte inferior. Não foram feitos estribos, sendo este modelo apresentado na Figura 3.

Figura 3 – Detalhamento das contravergas com concreto e tijolos calha do grupo T.

A Figura 3 apresenta um cobrimento diferenciado para este tipo de contraverga devido a espessura da canaleta de tijolo cerâmico, logo adotou-se um espaçamento de 1 cm nas laterais e 2,5 cm nos fundos de maneira a evitar com que as armaduras trabalhassem na linha neutra.

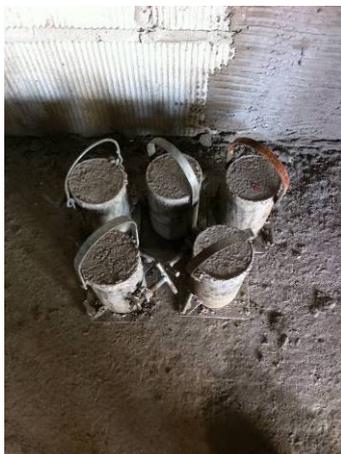
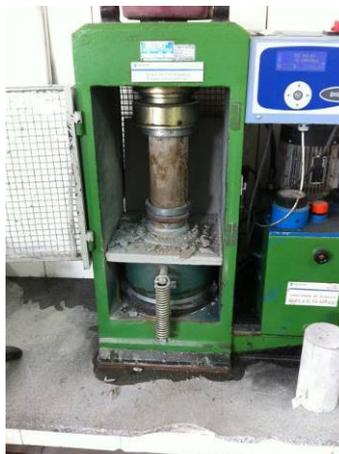
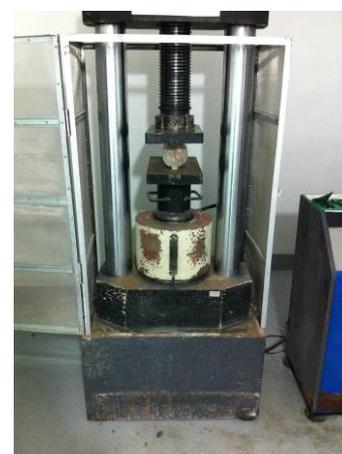
Com a finalidade de saber o fck do concreto moldado *in loco*, foram moldados cinco (05) corpos de prova cilíndricos de 10x20 cm, conforme apresentado na Figura 5

Figura 5 – (a) Corpos de prova; (b) Ensaio de compressão axial; (c) Ensaio de compressão diametral;

Para o ensaio de compressão axial, Figura 5(b), foram destinados três (03) corpos de provas aos 15 dias e 2 (dois) corpos de prova, aos 15 dias, para o ensaio de resistência a tração por compressão diametral, Figura 5(c). Foi escolhido o período de 15 dias para o rompimento do corpo de provas com a finalidade de romper com a mesma idade dos ensaios das contravergas, caracterizando as propriedades mecânicas do concreto no mesmo momento.

Ensaio-se um total de 09 (nove) contravergas em concreto armado, com dimensões expressas nos detalhamentos das Figuras 1, 2 e 3. Para controle do concreto utilizado, pois foi executado *in-loco*, efetuou-se o controle tecnológico e os resultados que determinam as características mecânicas foram obtidos por meio dos ensaios de resistência a compressão axial conforme NBR 5739 (2007). Utilizou-se placas de neoprene para efetuar a regularização da superfície do corpo de prova e o teste de tração por compressão diametral seguindo a NBR 7222 (2010). Os valores destes resultados são apresentados na Tabela 1.

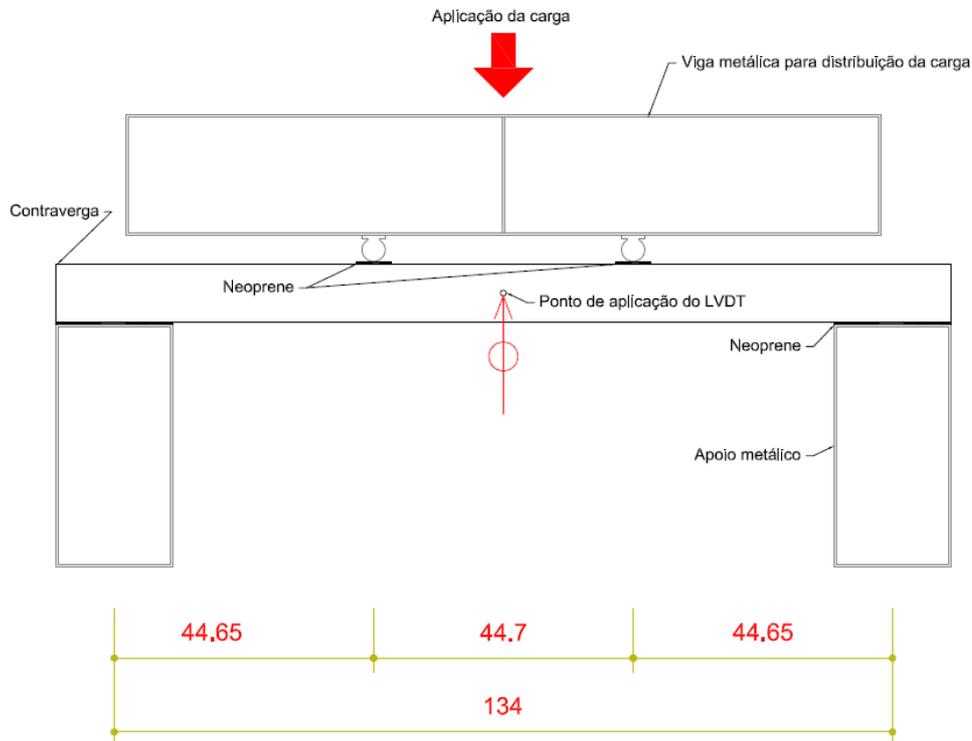
Com 15 dias de idade, as contravergas foram submetidas ao ensaio de flexão à quatro pontos com as cargas aplicadas nos terços do vão teórico, conforme a Figura 6. O carregamento foi feito até a ruptura, sem pausas, ou repetições. Após a ruptura das peças, por meio dos resultados expresso pelo sistema de aquisição de dados pôde-se obter a carga de serviço aplicada para um deslocamento máximo permitido pela NBR 6118 (2007), que é calculado dividindo o vão teórico por 250, resultando um deslocamento de 6,16 mm. Todos os ensaios de flexão a quatro pontos foram realizados no Laboratório Experimental de Estruturas (LEE) com o uso de um pórtico metálico e uma célula de carga com capacidade de 500 kN.

Para todas as contravergas repetiu-se o mesmo procedimento, sendo utilizado um transdutor de deslocamento (LVDT) de 100 mm, com precisão de 0,001 mm posicionado no centro da contraverga, proporcionando desta forma a observação do deslocamento máximo no centro, como demonstrado na Figura 6.

Figura 6 – Modelo de ensaio.

Para a realização do ensaio à flexão a quatro pontos, foram necessários 02 (duas) vigas metálicas de perfil I, 41x18x150 cm, 02 (dois) apoios metálicas de perfil I, 42x20x18 cm, 02 (dois) neoprenes, 03 (três) neoprenes, 02 (dois) roletes metálicos com 4,55 kg cada, 01 (uma) viga metálica de perfil I com 130x10x21 cm pesando 30,36 kg, 02 (duas) chapas metálicas pequenas, 01 (uma) cédula de carga com capacidade de carga de 500 kN, 01 (um) cilindro hidráulico e 01 (um) pórtico metálico, utilizou-se 01 (um) LVDT com precisão de 0,001mm.

Para a realização do ensaio, as contravergas foram marcadas igualmente em três partes, esta marcação serviu para locar os roletes nas distâncias equivalentes, evitando assim a má distribuição da carga aplicada. As distâncias podem ser observadas na Figura 6. Logo após foram locados os perfis metálicos de 41x18x150 cm para servirem como regulagem de altura e de base para os apoios metálicos de perfil I com 42x20x18 cm, após isso foram colocados 02 (dois) neoprenes retangulares entre a superfície metálica dos apoios e das contravergas. Então foram colocados 02 (dois) neoprenes entre as contravergas e os roletes metálicos nos locais marcados para a aplicação da carga nos pontos desejados. Foi posicionado uma viga metálica de perfil I com 130x10x21 cm, com a finalidade de distribuir a

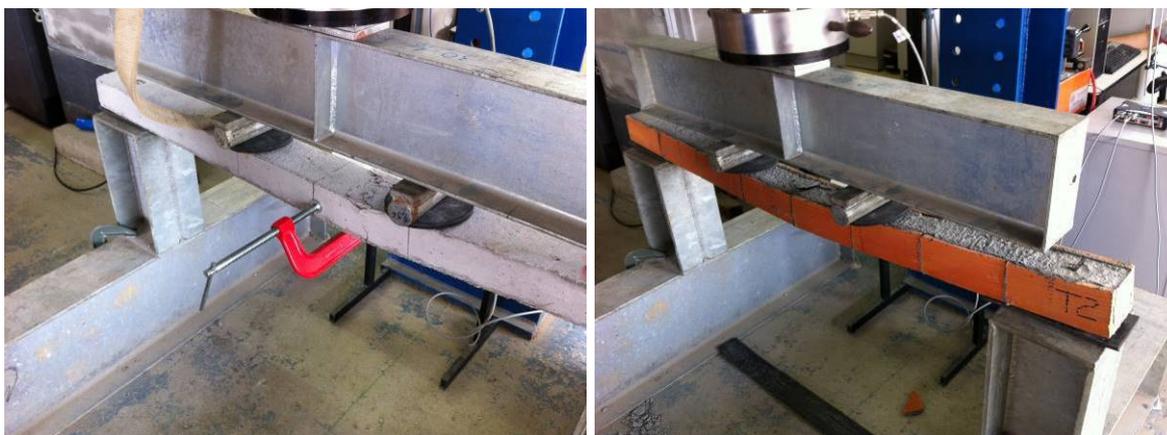
carga nos dois roletes metálicos, e para finalizar colocou-se 02 (duas) chapas metálicas e 01 (um) neoprene para auxiliar na regulagem da altura da cédula de carga. O LVDT foi locado ao lado do sistema de ensaio, após o término da montagem do sistema, aplicou-se a carga sobre o elemento teste, sendo o deslocamento máximo medido por meio do LVDT. Na Figura 7 é possível observar o rompimento de uma contraverga e o ensaio montado.

Figura 7 – Rompimento de contravergas por ensaio de flexão.

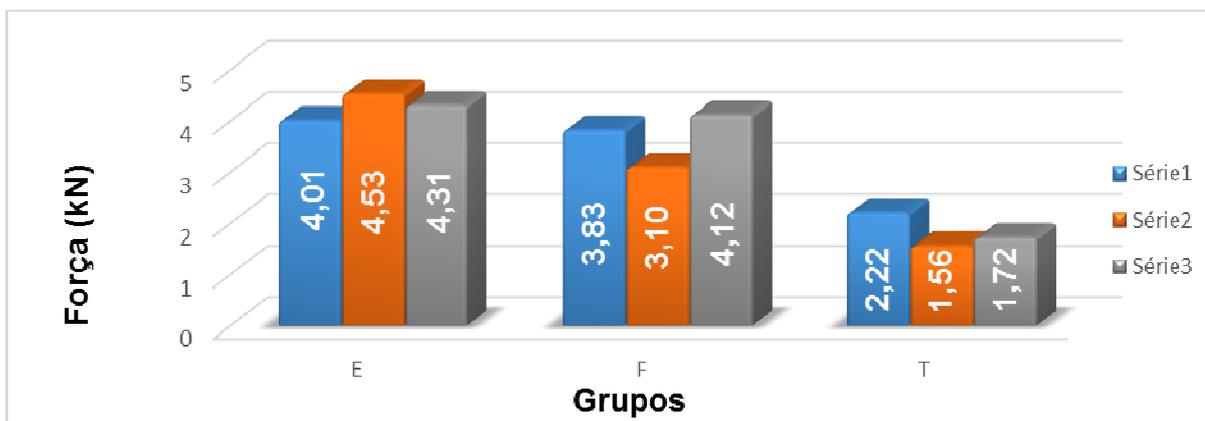
Com os dados apresentados pelas Tabelas 2 e 3, podemos concluir que a média do grupo “E” é maior que a dos demais grupos no que se refere ao carregamento no L/250 e no carregamento até a ruptura. Fazendo um comparativo com o grupo “F”, o “E” ficou 12,53% acima no deslocamento de norma e 66,67% no carregamento até a ruptura. A comparação das médias do grupo “T” apresentou um aumento considerável em relação ao grupo “E”, ficando 150,58% abaixo para o deslocamento admissível e 190,73% para o carregamento até a ruptura. Entre os grupos “F” e “T”,

é possível observar que a diferença é significativa, chegando a 122,64% para o carregamento no L/250 e 74,44% para o carregamento de ruptura da peça. Esta diferença de carregamento pode ser observada e analisada nas Figuras 8 e 9.

Figura 8 - Carregamento no deslocamento L/250.

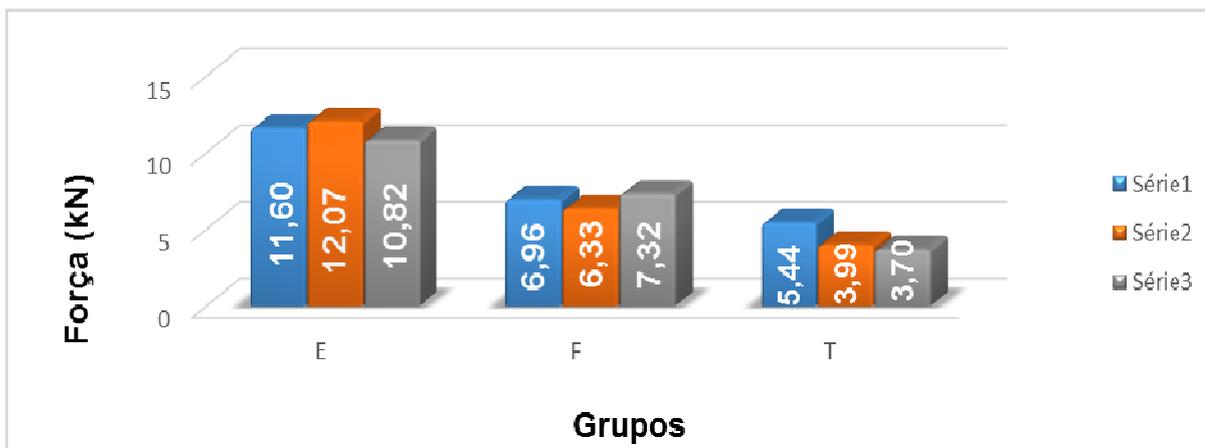
Figura 9 - Carregamento até a ruptura.

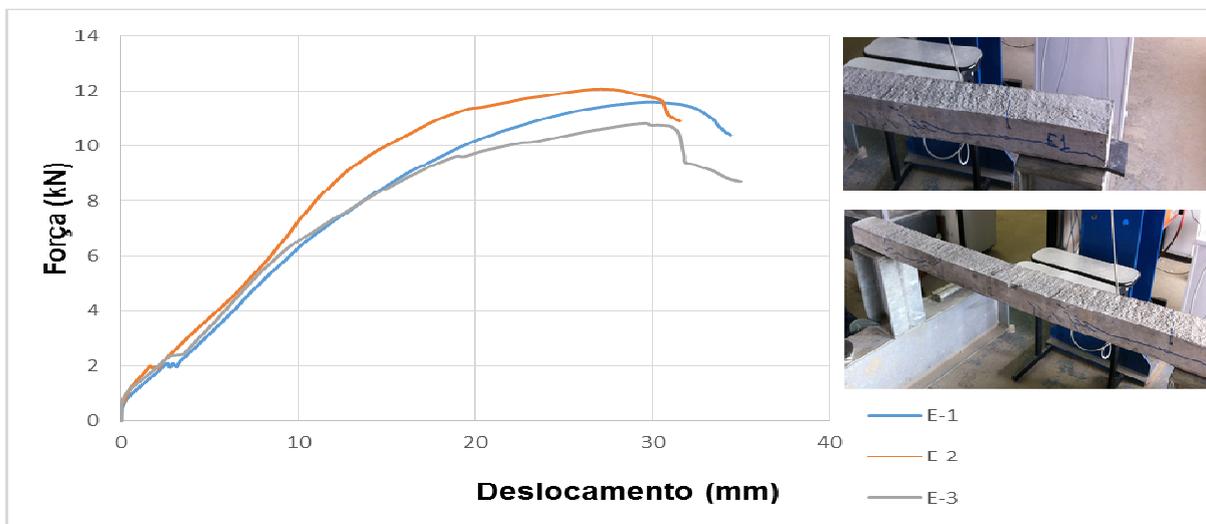
Em seguida, para uma melhor comparação dos resultados obtidos estão expressos os gráficos com o deslocamento central, gerado pelo LVDT, em relação ao carregamento aplicado até a ruptura das peças. Também constam, nestas figuras, as fotos das fissuras geradas na face lateral das contravergas dos respectivos grupos. A Figura 10 demonstra o comportamento do grupo E ao ensaio de resistência à flexão a quatro pontos.

Figura 10 - Curva Força x Deslocamento e Modo de Ruptura grupo E.

O ensaio apresentou um comportamento esperado para este tipo de contraverga, após o carregamento do grupo E, surgiram fissuras de aproximadamente 45° à contraverga. As fissuras apresentaram-se paralelas umas às outras, demonstrando uma típica ruptura por cisalhamento.

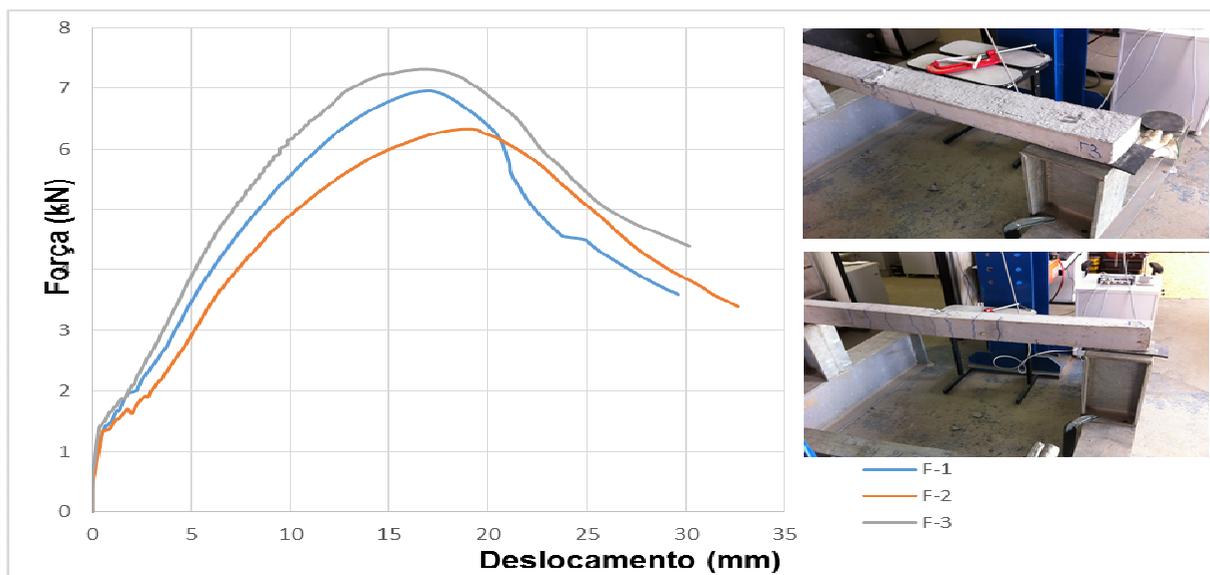
Figura 11 - Curva Força x Deslocamento e Modo de Ruptura grupo F.

No grupo F, as fissuras apresentaram-se perpendiculares à contraverga, a maior

parte delas surgiram próximas ao centro do vão teórico e também ocorreram fissurações bruscas. Todas elas apresentaram-se paralelas umas às outras, indicando que a peça rompeu por flexão, solicitando uma maior área de aço.

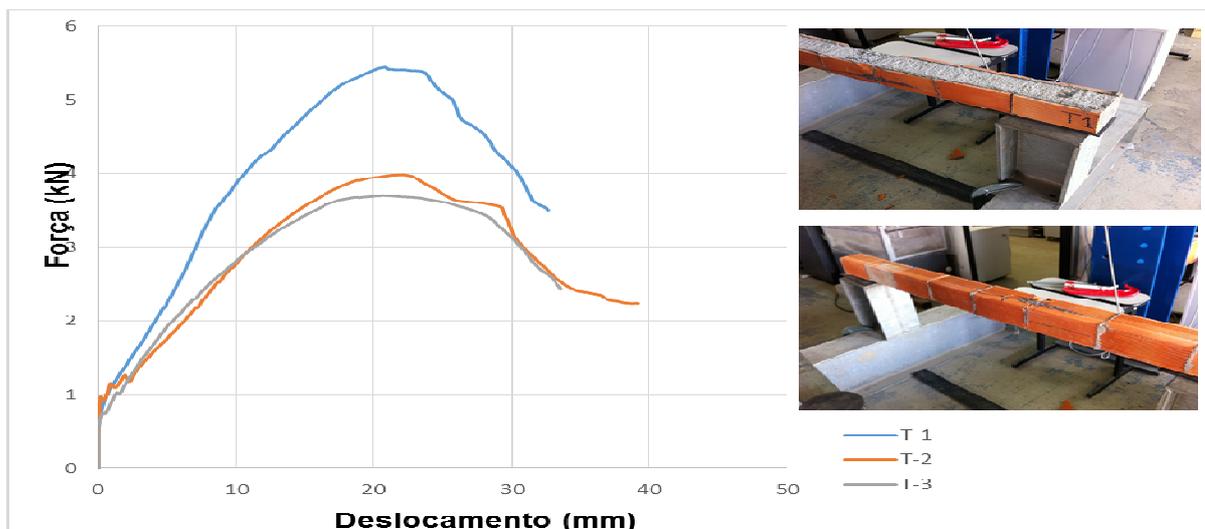
Figura 12 - Curva Força x Deslocamento e Modo de Ruptura grupo T.

O revestimento em tijolos cerâmicos na parte externa da contraverga prejudicou a visualização das fissuras, logo, exigindo a retirada do revestimento em tijolo cerâmico de todas as peças do grupo. A Figura 13 representa a fissura causada no grupo T e a fissuração ocorrida em todos os grupos.

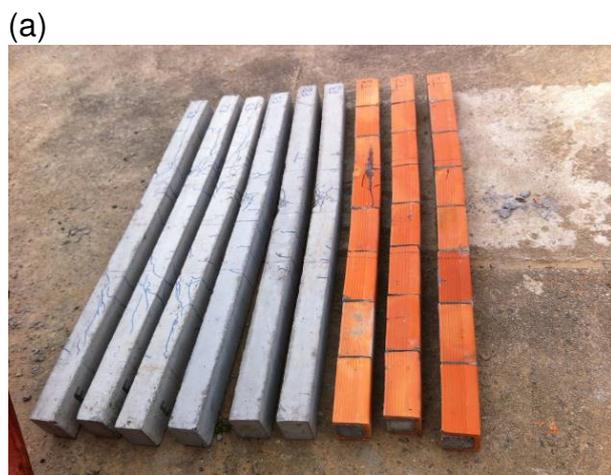
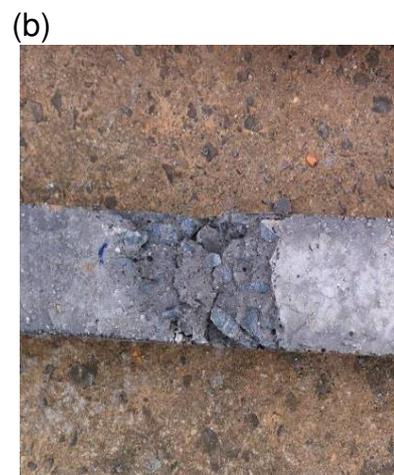
Figura 13 – (a) Fissuração dos grupos de contraverga; (b) Fissura grupo T;

Nota-se por meio da Figura 13 que o grupo “T” obteve uma ruptura brusca, superior ao do grupo “F”. No caso da contraverga “T3” a ruptura foi total, ficando apenas de sustentação as duas barras de aço de 5mm de diâmetro, o fator relevante para este resultado foi a diminuição considerável da área da seção transversal do concreto, devido a espessura do revestimento cerâmico. Após efetuada as medidas das seções transversais de concreto das contravergas, os grupos “E” e “F” possuíam uma área de 110 cm², enquanto que o grupo “T” possuía uma área de 56 cm², apresentando uma redução de aproximadamente 50,91% da área da seção transversal do concreto.

O grupo T em comparação com os outros dois grupos, demonstrou características de elemento estrutural inferiores, possuindo as menores cargas de resistência a ruptura e no deslocamento vertical máximo, quando solicitado a carga de serviço, possuindo assim o pior desempenho de resistência de todos os grupos. Estes resultados estão diretamente ligados a diminuição da área de concreto da seção transversal, devido a forma de tijolo cerâmico tipo calha, em conjunto com a menor área de aço em comparação ao grupo E. A carga no instante em que atingiu o deslocamento de norma, $L/250$, chegou a ser metade das cargas dos outros dois grupos, ocorrendo uma ruptura brusca, sendo o único grupo a apresentar uma fissuração total do concreto na sua seção transversal.

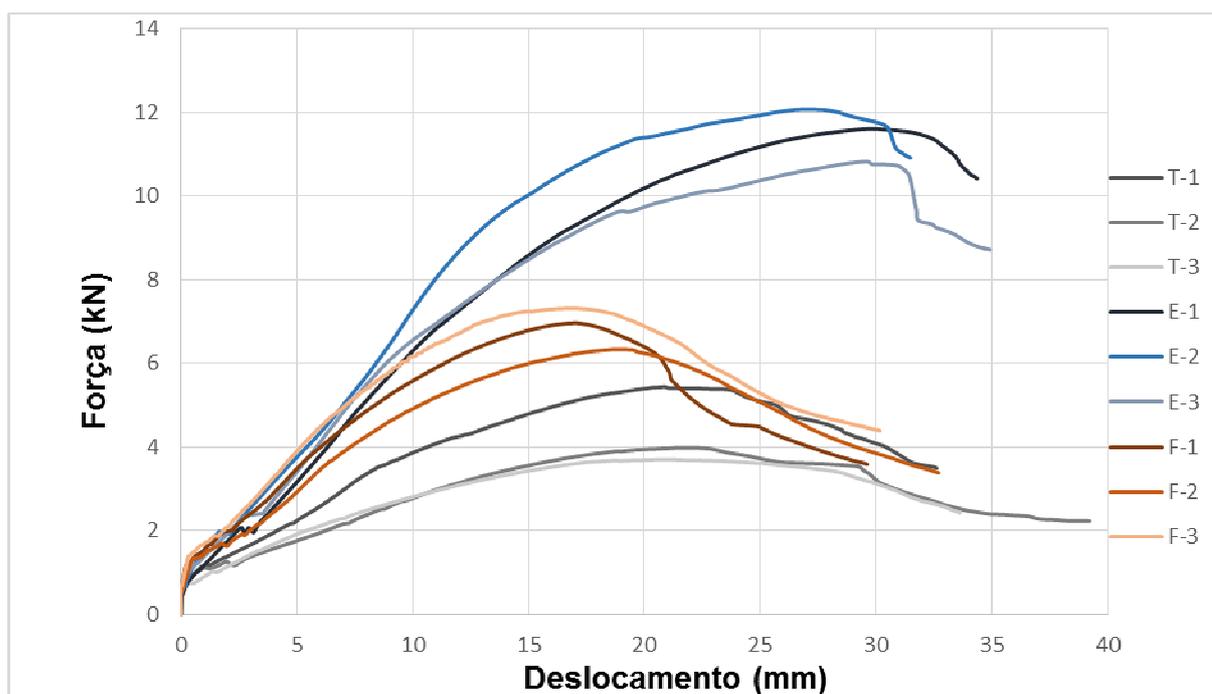
A Figura 14 apresenta um gráfico com todos os grupos de contravergas, facilitando a comparação entre os diferentes grupos.

Figura 14 – Quadro geral de rupturas.

Com o gráfico da Figura 14, podemos notar a diferença entre o grupo “E” (contravergas estribadas) dos demais, isso ocorre principalmente devido a maior área de aço proporcionada pelo maior número de barras, juntamente com o estribo, em seguida temos o grupo “F”, com praticamente metade da resistência do grupo anterior. Por último temos o grupo “T” que ficou abaixo dos outros dois grupos citados. A grande diferença entre os grupos “T” e “E” é a diminuição considerável da área da seção transversal do concreto, levando este grupo a resistir cerca de

74,44% a mais na ruptura.
