ESTUDO DE VIGAS DE CONCRETO ARMADO SUBMETIDAS À FLEXÃO COM DIFERENTES COMPRIMENTOS DE TRASPASSE NA ARMADURA PRINCIPAL

João Paulo Bretz Marcon (1), Bruno do Vale Silva (2)

UNESC – Universidade do Extremo Sul Catarinense
(1)marelo_jp@hotmail.com, (2)dovalesilva@unesc.net

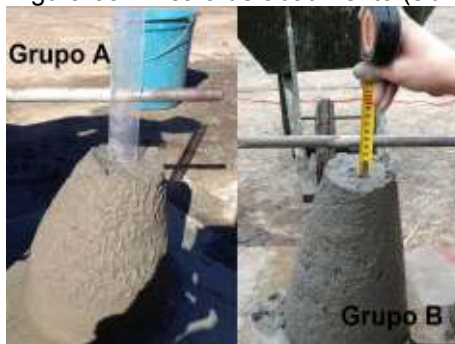
Figura 05: Ensaio de abatimento (*slump test*).

concreto foram moldados os corpos de prova e realizado o ensaio de abatimento de tronco de cone (*slump test*) conforme descrito na NBR NM 67:1998 (Figura 05).

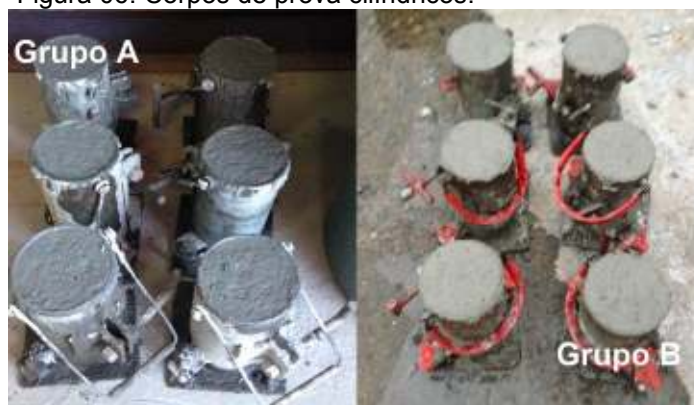
Figura 06: Corpos de prova cilíndricos.

Foram moldados seis (6) corpos de prova cilíndricos de \varnothing 10 cm e altura de 20 cm para cada grupo de amostras (Figura 06), com objetivo de avaliar as propriedades mecânicas do concreto, resistência à compressão axial, resistência à tração por compressão diametral e módulo de elasticidade. A moldagem, cura e estocagem dos corpos de prova seguiram as recomendações da NBR 5738:2003.

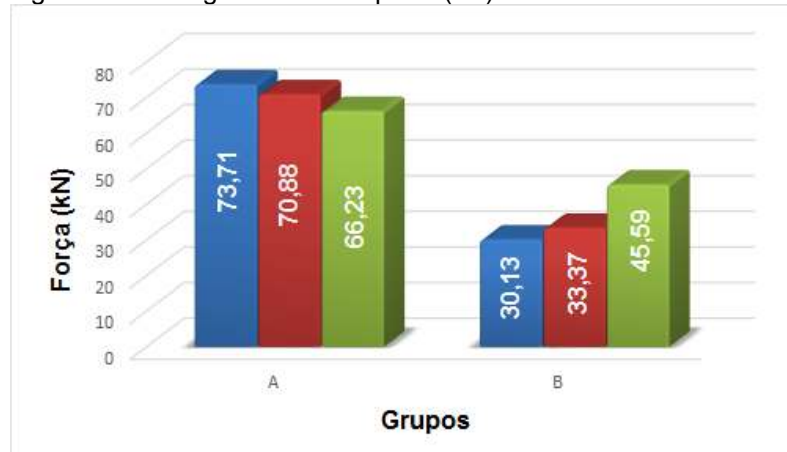
Figura 10: Carregamento na ruptura (kN)

Quanto ao carregamento na ruptura das vigas observa-se que as vigas do grupo B suportaram em média um carregamento 48,25% menor do que os carregamentos suportados pelas vigas do grupo A. Já no carregamento no L/250, as vigas do grupo B chegaram à ruptura antes mesmo de atingir o deslocamento L/250, devido à falta de aderência entre o aço e o concreto na região da emenda por traspasse. As Figuras 10 e 11 ilustram os carregamentos na ruptura e no L/250, respectivamente.

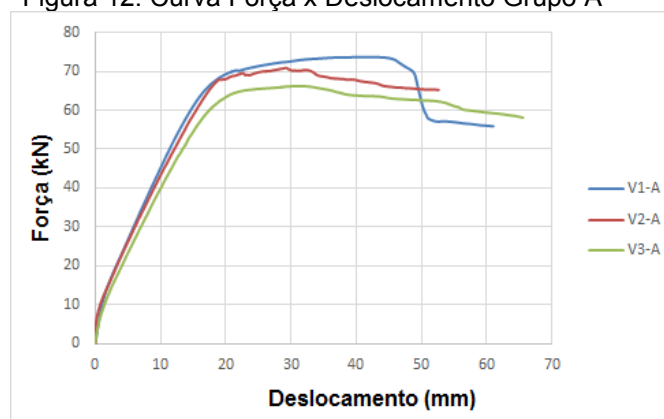
Figura 12: Curva Força x Deslocamento Grupo A

A seguir apresentam-se os gráficos de Força x Deslocamento (Figuras 12 e 14), onde observa-se comportamentos distintos entre os grupos A e B. Esse fato deve-se ao tipo de ruptura ocorrida em cada um dos grupos.

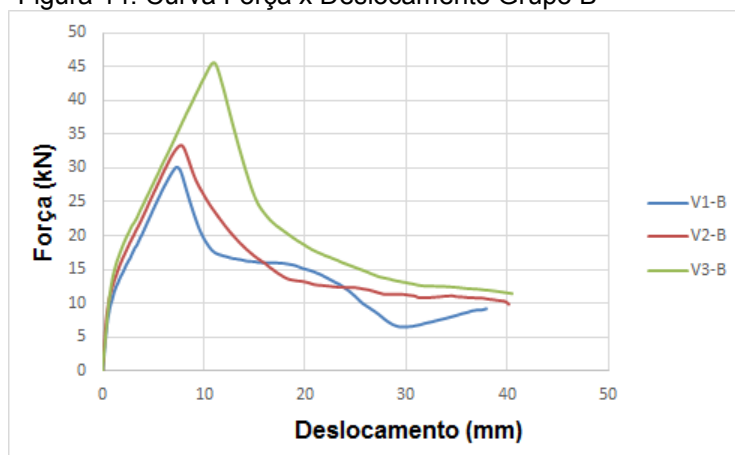
Figura 14: Curva Força x Deslocamento Grupo B

Já no grupo B, é possível observar que após a abertura das fissuras com a carga aproximadamente 10 kN a viga ainda continua atuando no estágio II de deformação porém antes de atingir o estado limite de utilização ($L/250$) ocorre ruptura brusca por falha de ancoragem da armadura de traspasse.

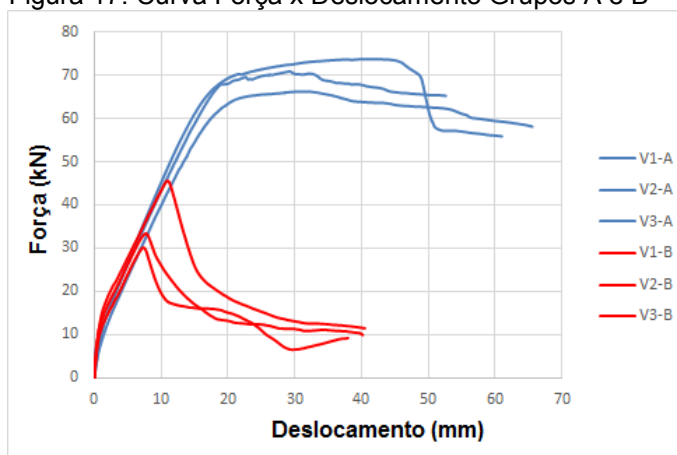
Figura 17: Curva Força x Deslocamento Grupos A e B

A Figura 17 mostra uma comparação entre os dois grupos, evidenciando o despreendimento das curvas Carga x Deslocamento do grupo B das curvas de referência do grupo A.

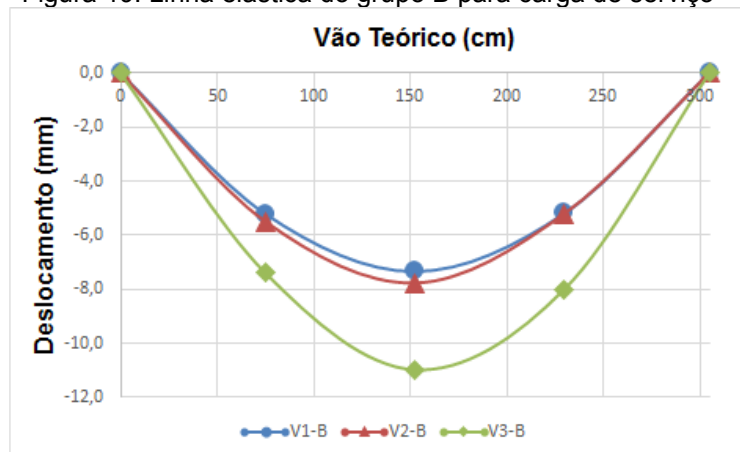
Figura 19: Linha elástica do grupo B para carga de serviço

No grupo de amostras B, os deslocamentos seguiram a mesma tendência dos deslocamentos do grupo A, com deslocamentos maiores no centro de vão. Nota-se que os deslocamentos apresentados no grupo B foram menores que os apresentados no grupo A, devido à falta de aderência entre o aço e o concreto na região da emenda por traspasse, ocasionando a ruptura das vigas antes mesmo que

atingissem a deslocamento máximo permitido por norma ($L/250$), que neste caso é de 12,2 mm.

Com relação ao deslocamento das vigas, medido através dos LVDT's, posicionados no centro e a 57,5 cm do centro do vão teórico, é possível observar que em ambos os grupos (A e B), a tendência do deslocamento foi a mesma, apresentando deslocamentos maiores no centro do vão, o que já era esperado para uma viga de concreto armado quando submetida a este tipo de carregamento. Nas Figuras 18, 19

e 20, tem-se os gráficos da linha elástica onde observa-se os deslocamentos de cada grupo, medidos pelos LVDT's quando submetidos a carga de serviço.
