AVALIAÇÃO EXPERIMENTAL DA RESISTÊNCIA AO CISALHAMENTO DE VIGAS DE CONCRETO ARMADO SUBMETIDAS A SITUAÇÃO DE INCÊNDIO

Jéssica Pian (1), Alexandre Vargas (2)

UNESC – Universidade do Extremo Sul Catarinense
(1) jeh_pian@hotmail.com, (2) avargas@unesec.net

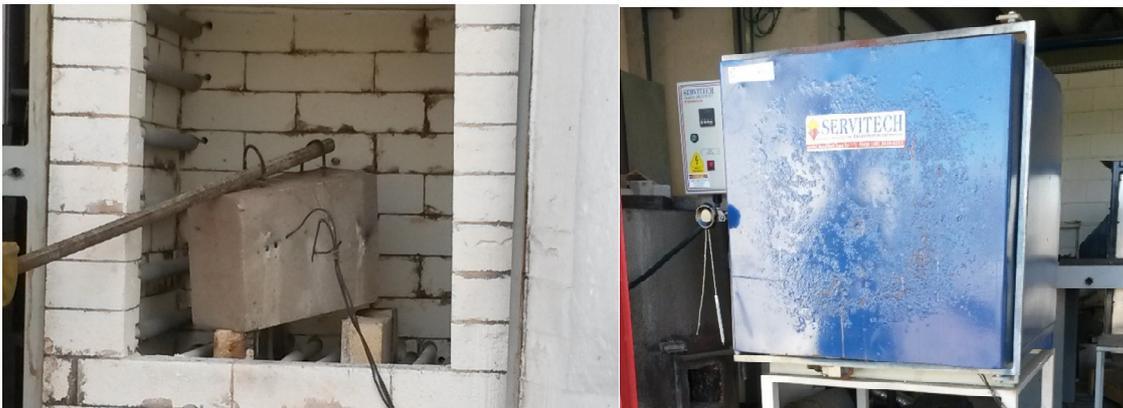
Figura 1: Forno Mufla. a)Parte interna com a amostra sendo retirada, b)Parte externa.

O planejamento experimental para o presente trabalho foi dividido em duas etapas. A primeira corresponde a ensaios preliminares realizados com amostras de dimensões de 12x20x30 cm utilizando a mesma armadura que será utilizada nas vigas principais. Para o ensaio experimental das vigas elevadas a altas temperaturas foi utilizado forno Mufla modelo CT-095 da marca Servitech, com dimensões internas de 480x530x530 mm. (Figura 1). Este forno tem capacidade de atingir a temperatura máxima de

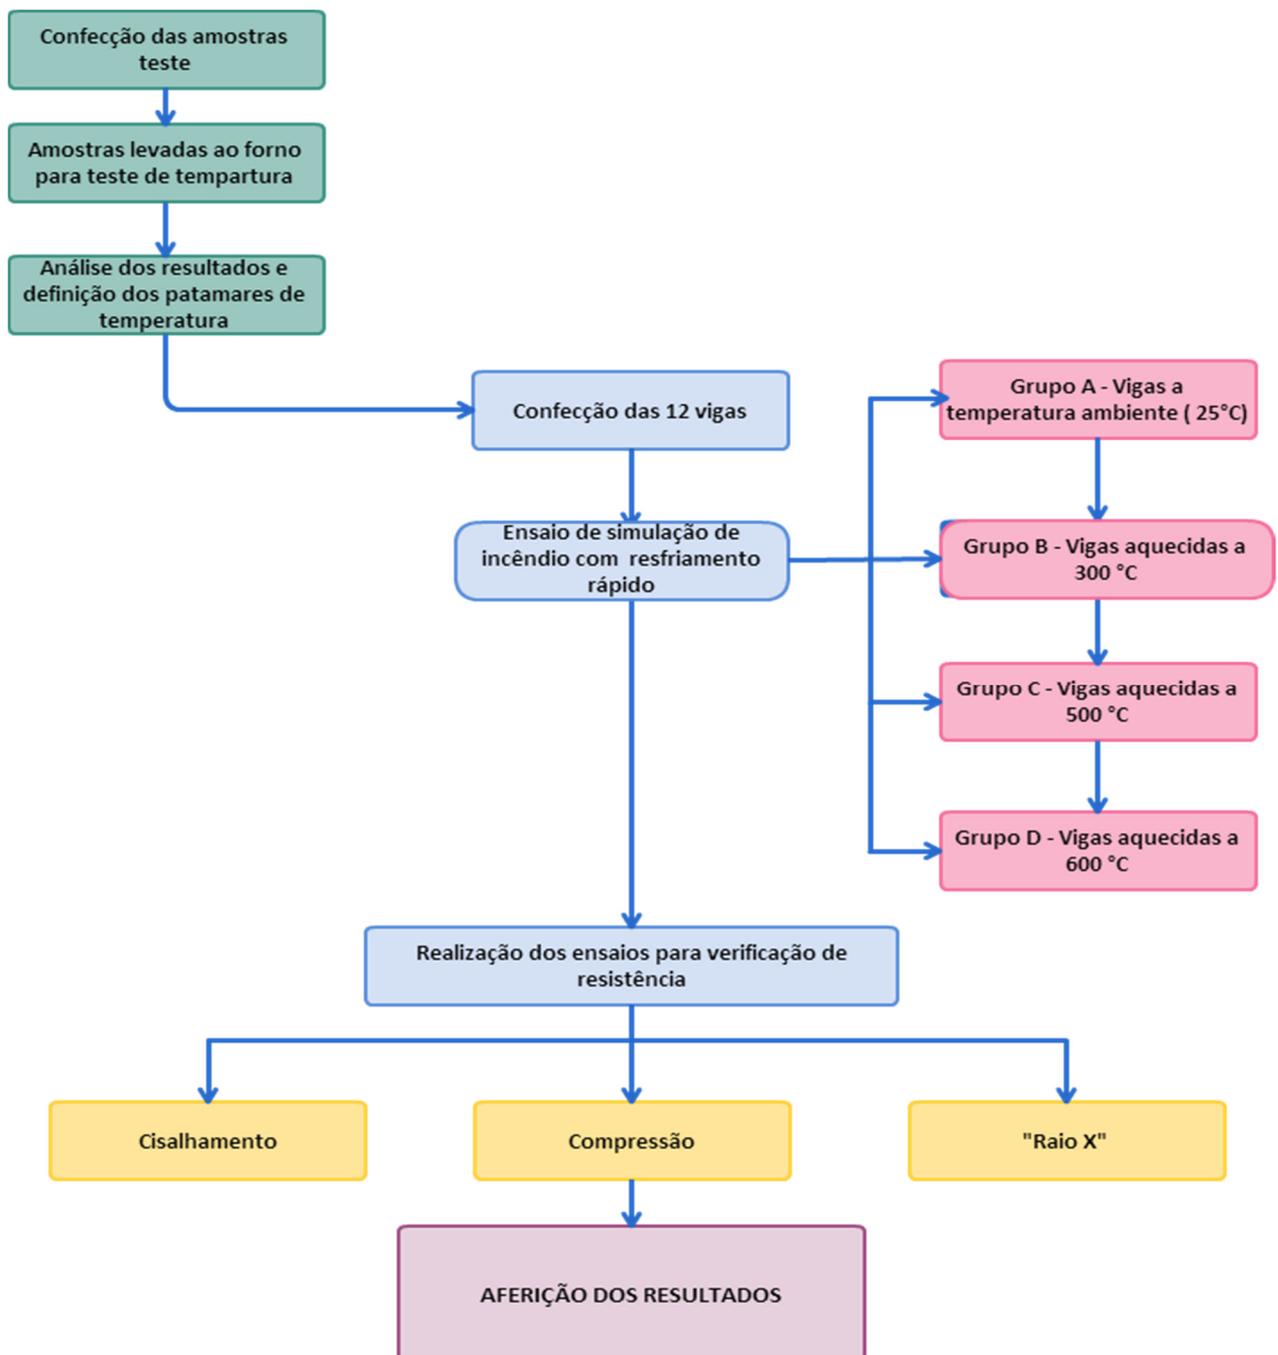
Figura 2: Fluxograma do procedimento experimental.

As amostras são então submetidas às temperaturas diferentes neste forno e resfriadas bruscamente, para verificação do comportamento e embasamento para definição dos patamares de temperaturas a serem utilizados nos ensaios posteriores. A segunda etapa corresponde a confecção de 12 vigas de concreto armado utilizando concreto usinado C30, com seção transversal de 12x20 cm e comprimento de 190 cm. Estas vigas são divididas em 4 grupos, compostos de 3 vigas cada. Cada conjunto é denominado por grupos A, B, C e D. O primeiro grupo (A) ficará à temperatura ambiente e os demais grupos serão submetidos à diferentes patamares de temperatura, simulando uma situação de incêndio com resfriamento rápido após atingir a temperatura desejada. Na sequência, todas as vigas são submetidas à ensaio de cisalhamento com carga aplicada a uma distância de 2,5h (h = altura da seção transversal) à partir do centro do apoio mais próximo. Os ensaios de caracterização do concreto, e resistência ao cisalhamento serão realizados no LMCC - Laboratório de Materiais de Construção Civil e LEE – Laboratório Experimental de Estruturas respectivamente ambos pertencentes à UNESC e localizado no IParque – Parque Científico e Tecnológico. No fluxograma apresentado da Figura 2, é possível visualizar as etapas do procedimento experimental.

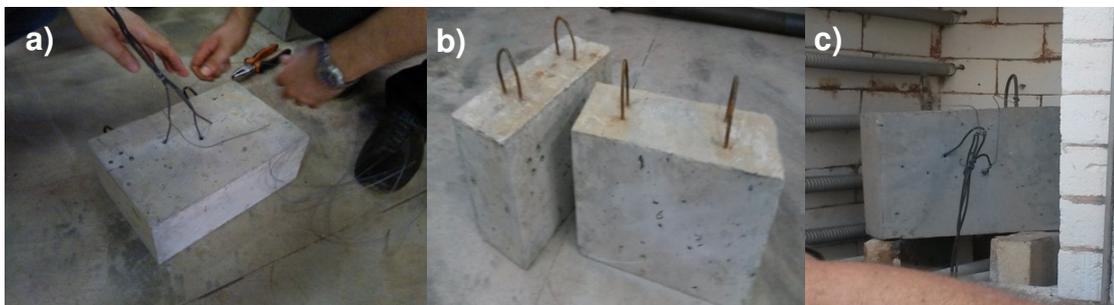
Figura 3 – Preparação das amostras teste – (a) Alocação dos termopares; (b) amostras prontas; (c) Amostras no interior do forno.

12x20x30 cm, concreto C30 e mesma armadura utilizada nas vigas principais. Foram posicionados 3 termopares em cada amostra em diferentes posições. Um termopar foi colocado na superfície lateral da amostra, outro a uma profundidade de 3,5 cm da superfície, e o último no centro da amostra. Os termopares podem ser visualizados na Figura 3 (a). Já na Figura 3 (b) e (c) pode-se visualizar as amostras prontas e no interior do forno respectivamente.

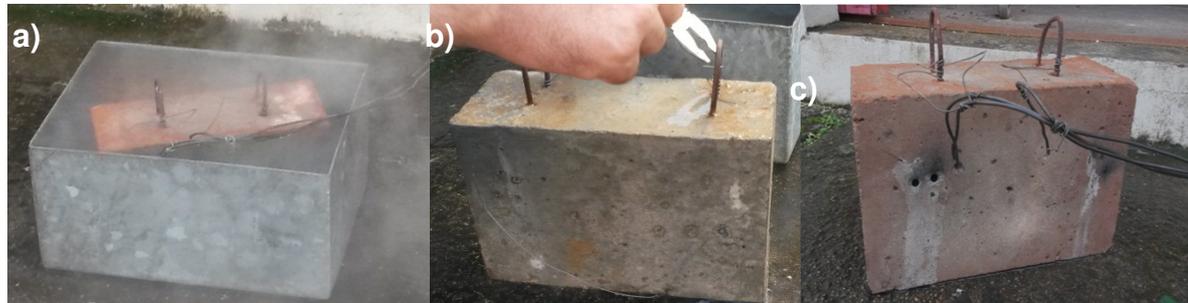
Figura 4 – Preparo do ensaio preliminar para determinação dos patamares de temperatura – (a) resfriamento da amostra; (b) Amostra em análise visual; (c) Retirada dos termopares da amostra.

A primeira amostra foi levada ao forno elétrico à temperatura de 300°C na face. Retirada esta amostra, a mesma foi submetida a resfriamento brusco, por meio de imersão em um recipiente com água à temperatura ambiente. Na sequência a amostra foi retirada da água e submetida a análise visual onde pode-se constatar que não ocorreram alterações significativas, não apresentando fissuras ou outros danos superficiais. Após a análise da primeira, prosseguiu-se com a segunda amostra utilizando o mesmo procedimento, porém agora levando ao patamar de 600°C. Após o resfriamento a mesma foi submetida a análise visual, onde pode-se perceber a presença de algum danos como alteração na cor da amostra, a presença de pequenos lascamentos e fissuras na superfície. Os danos aparentes não foram significativos, considerando apenas a análise visual, porém internamente poderá acarretar na perda de resistência. À partir desse procedimento, foi possível definir dos patamares de temperatura, pois como até 300° não observou-se muitos danos, o primeiro patamar ficou definido com 300°C, o segundo à 500°C e o terceiro à 600°C, conforme Tabela 2.

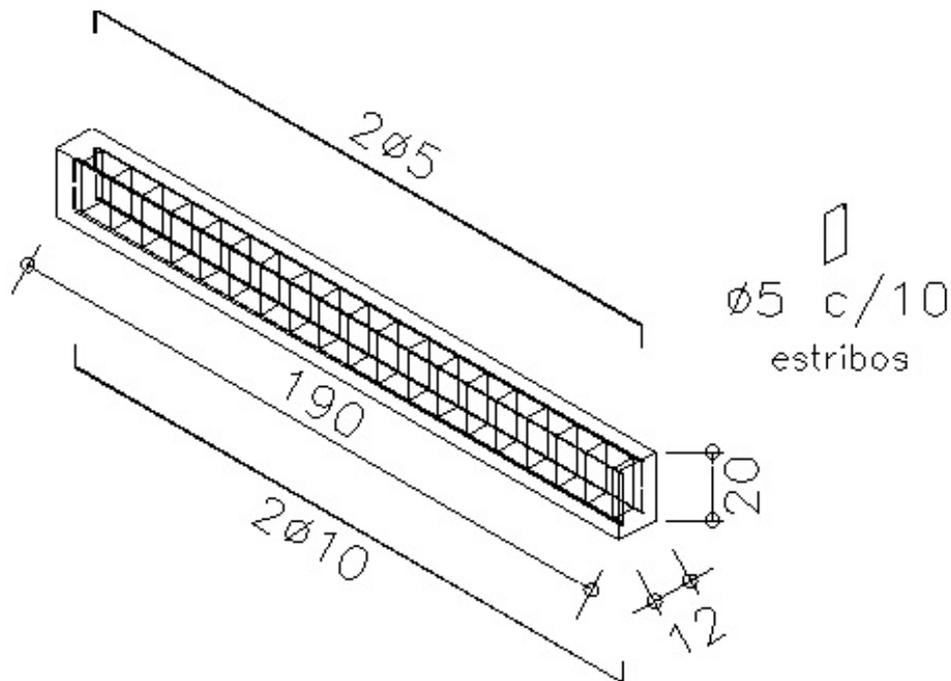
Figura 5: Detalhamento das armaduras das vigas

As vigas foram confeccionadas com seções transversais de 12x20 cm e 190 cm de comprimento total. As armaduras foram dimensionadas segundo os critérios da NBR 6118:2014⁹, de modo a atuar no domínio de deformação 2. Considerando a resistência característica do concreto usinado utilizado de 30 MPa e aço CA-50, a armadura de combate a flexão é composta por duas barras com diâmetro de 10mm. Os estribos, formados por dois ramos verticais tem espaçamento de 10 cm e diâmetro de 5 mm, atendendo o critério de mínimo diâmetro e máximo espaçamento, estabelecido pela NBR 6118:2014⁹. Como porta estribo foram adotadas duas barras de 5,0 mm. A Figura 5 mostra o detalhamento das armações empregadas nas amostras.

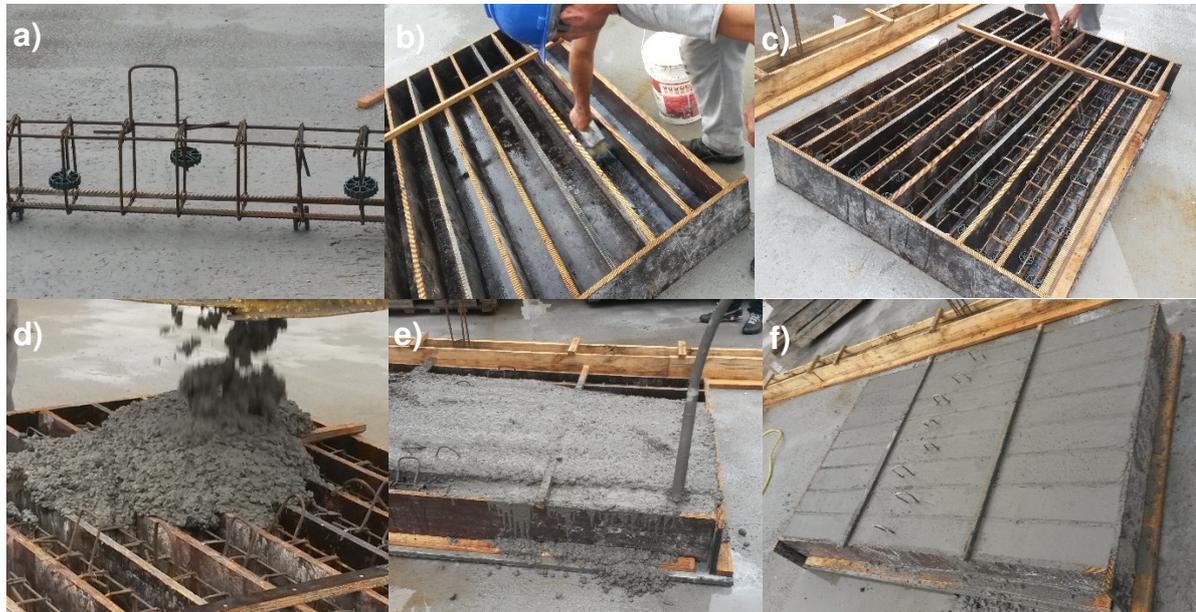
Figura 6: Confeção das vigas de concreto armado - (a) armadura; (b) aplicação de desmoldante; (c) colocação das armaduras (d) concretagem; (e) adensamento; (f) vigas concretadas.

Antes da concretagem, aplicou-se desmoldante nas formas. A concretagem das vigas foi realizada no pátio de obra de uma construtora que cedeu o espaço. O concreto utilizado foi o C30 dosado em central, e foi lançado através de bomba e adensado com o auxílio de vibradores de imersão. Para garantir o cobrimento da armadura foram utilizados espaçadores para classe de agressividade I – 2,5 cm. Em simultâneo a concretagem foram moldados seis corpos de prova para verificação da resistência à compressão aos 28 dias, conforme NBR 6118:2014⁹. A Figura 6 mostra a sequência da concretagem das vigas.

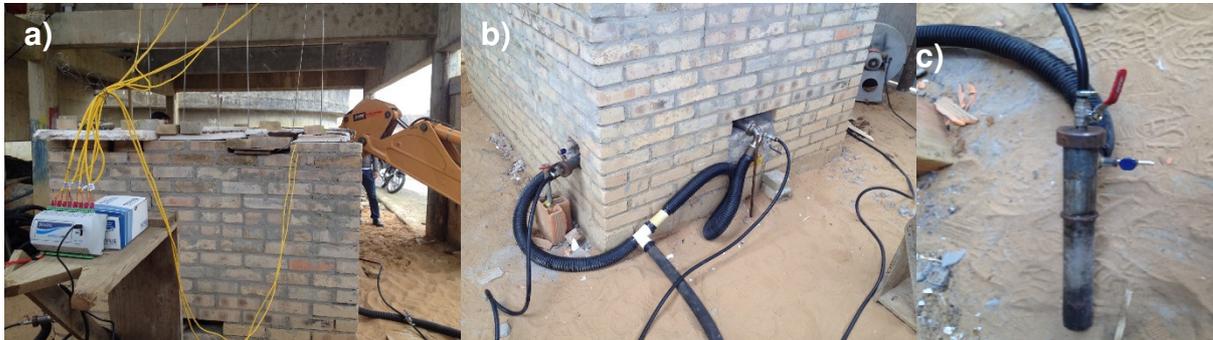
Figura 6: Detalhes do forno e equipamentos - (a) Forno com termopares já posicionados; (b) Posicionamento dos queimadores no forno; (b) Queimadores.

Para o ensaio de simulação de situação de incêndio foi utilizado um forno construído no IParque, com dimensões externas de 173x223 cm e 150 cm de altura composto por tijolos refratários, e um console também de tijolos refratários para apoio das vigas. Para o sistema de aquecimento foram utilizados três queimadores a gás natural e sistema de exaustão por dutos instalados nas laterais do forno. O forno localiza-se sob um dos prédios existentes no pátio do Iparque sem paredes no entorno, o que possibilita perda de calor pela presença constante de vento. Para diminuir este fator foram utilizados tapumes de madeira para proteção do forno contra o vento e na sua parte superior utilizou-se placas de lã de rocha para minimizar a dissipação do calor. Figura 6 mostra as características do forno utilizado e detalhe dos queimadores.

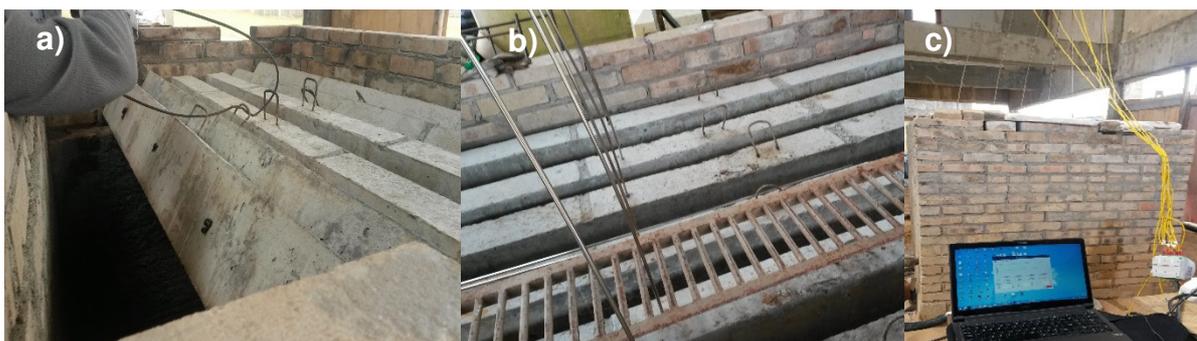
Figura 8: Posicionamento dos termopares - (a) Disposição das vigas; (b) Posicionamento dos termopares no interior das vigas; (b) Termopares e sistema utilizados para coleta de dados.

Após a preparação do forno e dos queimadores foram dispostas em cada fornada seis vigas, porém das seis vigas apenas três foram utilizadas no presente estudo. Para a fixação dos termopares nas vigas, foram realizados furos com 65 mm de diâmetro e profundidade de 10 cm, a partir da face superior para leitura da temperatura no interior das vigas. Também para o acompanhamento da elevação da temperatura interna do forno, foram locados dois termopares em seu interior, um na parte superior e outro na parte inferior. No total foram localizados 8 termopares do tipo K resistente a oxidação em temperaturas elevadas, acoplados em um sistema de aquisição de registro de dados NOVUS e monitorados pelo software FieldLogger v.1.5.1, instalado em um computador para acompanhamento da temperatura durante o ensaio. A Figura 8 mostra a localização dos termopares nas vigas e o sistema de aquisição de dados.

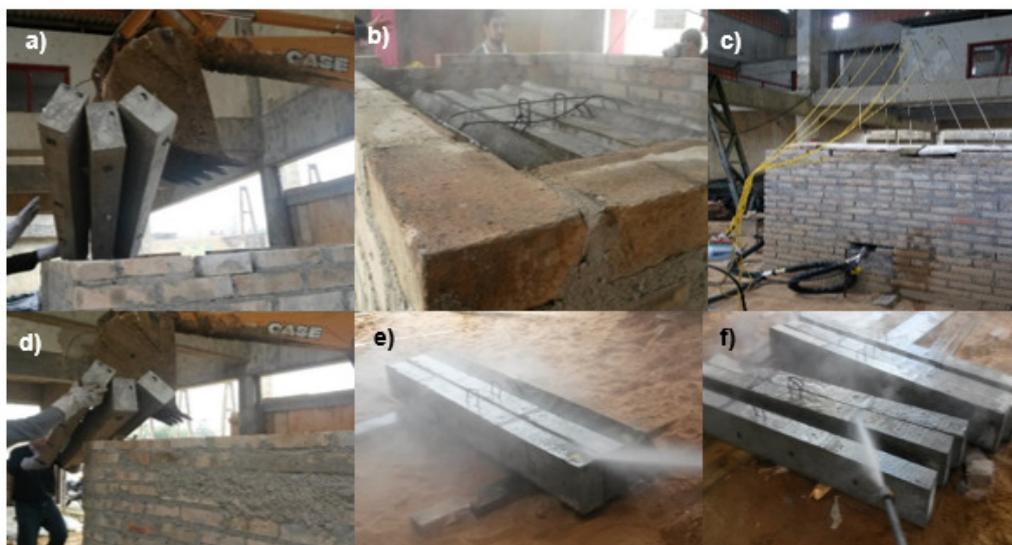
Figura 9: Etapas do ensaio de simulação de incêndio - (a) Transporte das vigas; (b) Posicionamento das vigas no forno; (c) Instalação dos termopares; (d) Retirada das vigas do forno; (e) e (f) resfriamento das vigas.

Para a realização do ensaio de simulação de incêndio, foram dispostas as vigas no forno com o auxílio de uma retroescavadeira. Após o posicionamento das vigas no forno, foram instalados os termopares identificando em qual viga e posição estavam localizados para posterior extração dos dados de temperatura atingido em cada viga. Primeiramente foram levadas ao forno o grupo B, onde a temperatura máxima atingida foi 300 °C, com duração de 100 minutos. Após esse período de tempo, as amostras foram retiradas do forno novamente com o auxílio de uma retroescavadeira e na sequência foram resfriadas bruscamente com jato de água em temperatura ambiente. O mesmo processo foi realizado para as vigas do grupo C que atingiram a temperatura máxima de 500 °C e assim permaneceram por 100 minutos e para o grupo D, que atingiu a temperatura máxima de 600°C, e ficou mantido nesta temperatura até que a temperatura interna das vigas atingisse pelo menos o dobro da temperatura interna do grupo anterior. A temperatura máxima do grupo D ficou limitada a 600°C pelas condições do forno utilizado. As Figuras 9 e 10, mostram respectivamente a sequência do ensaio e detalhe do forno, bem como os equipamentos utilizados.

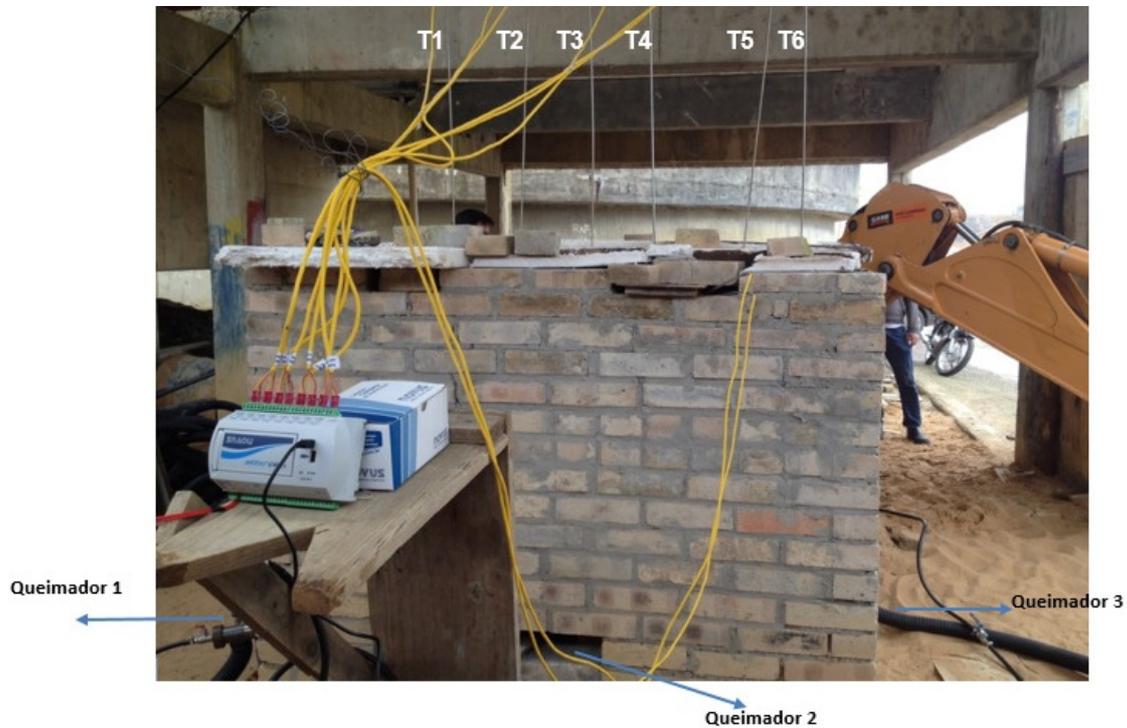
Figura 10: Configuração do forno utilizado no ensaio

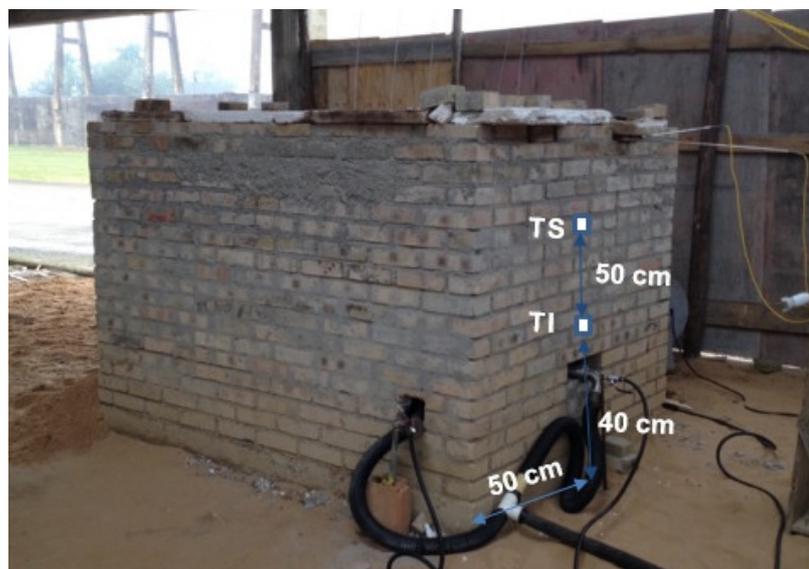
Na Figura 11 são indicados os termopares localizados no interior do forno, onde TS, é o termopar superior e TI é o termopar inferior, além do posicionamento dos queimadores.

Figura 11: Esquema do posicionamento dos termopares e queimadores.

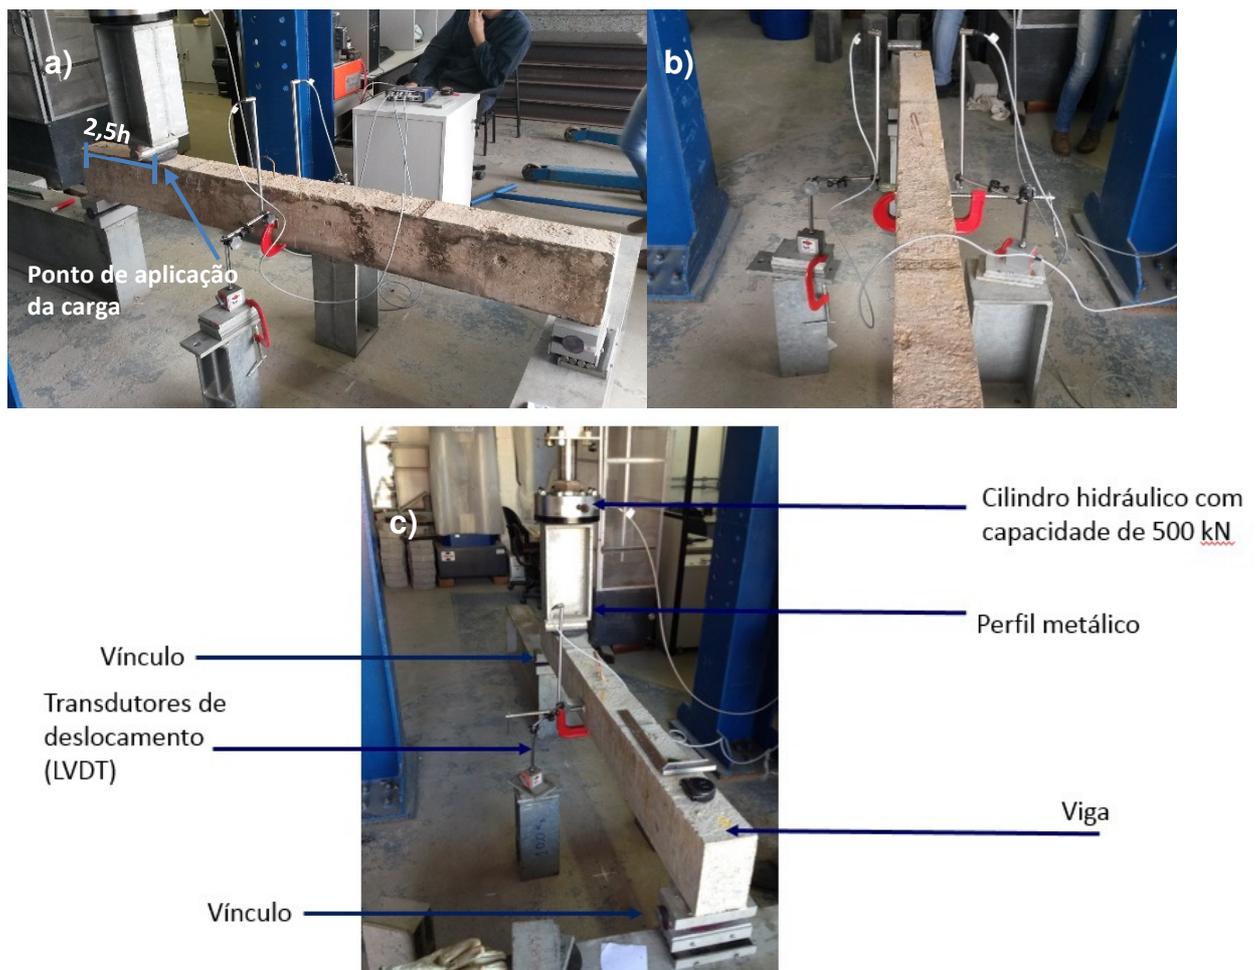
Figura 12 – Aparato utilizado no ensaio de cisalhamento

Todo o conjunto de vigas foi submetido à ensaios de cisalhamento. Para a realização do ensaio, posicionou-se as vigas sob um pórtico de reação e aplicou-se a carga a partir de um cilindro hidráulico de controle elétrico com capacidade de 500 kN, a uma distância $2,5h$ do centro do apoio mais próximo, conforme preconizado pela norma britânica BS EN 15037-1:2008. Além do pórtico metálico e do cilindro hidráulico utilizou-se uma célula de carga na base do cilindro, ligada ao sistema de aquisição de dados Quantum X[®] que utiliza o *software* Catman Easy[®], ambos da marca HBM[®]. O aparato utilizado na execução do ensaio está ilustrado na Figura 12.

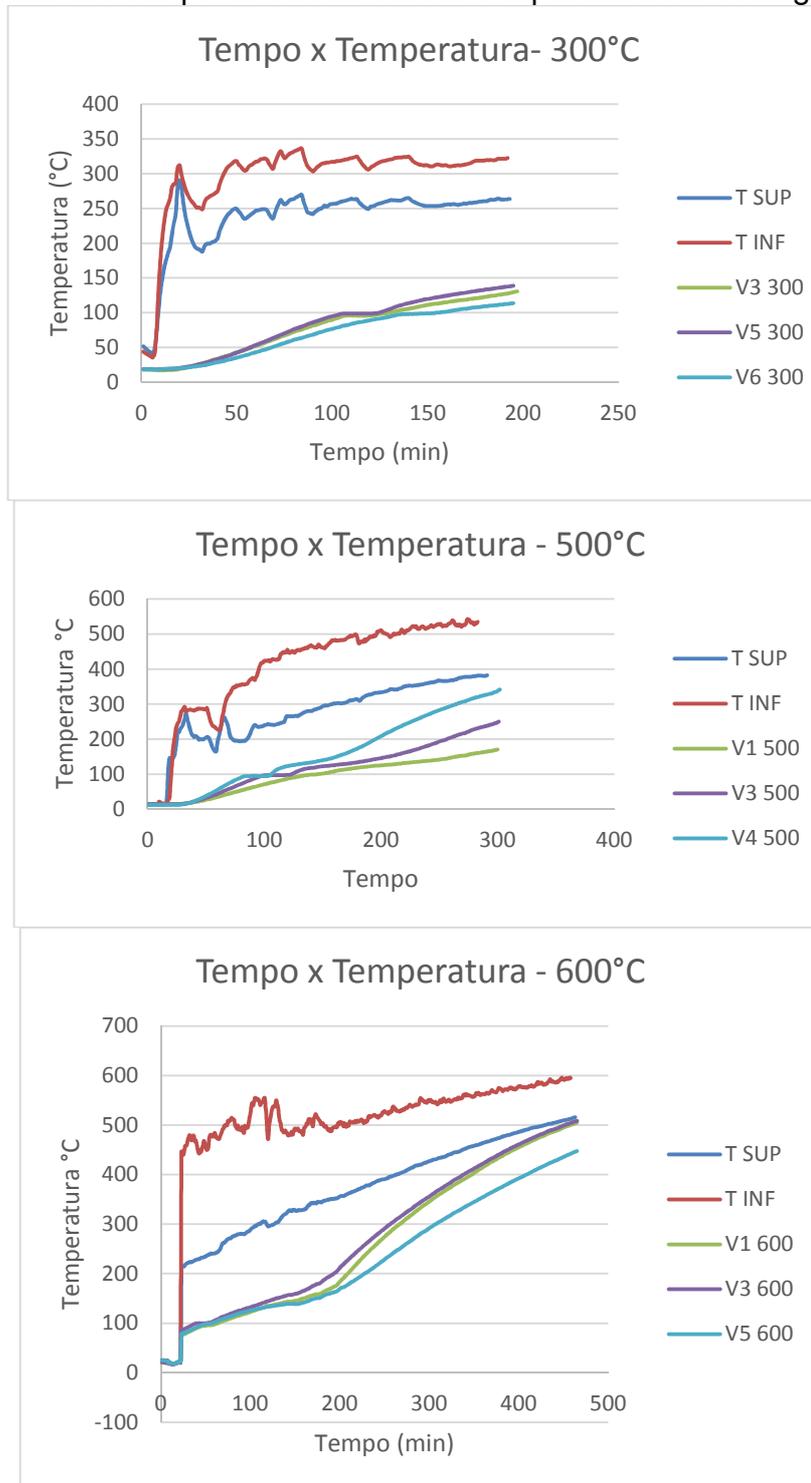
Figura 13 Resultados tempo do ensaio *versus* temperatura em cada grupo.

À partir dos dados obtidos durante a exposição das vigas aos patamares de temperaturas elevadas, foi possível plotar os gráficos relacionando tempo e temperatura. A Figura 13 apresenta os resultados de cada grupo, onde T_{sup} e T_{inf} representam os termopares posicionados na parte superior e inferior do forno, respectivamente. As demais legendas representam o número da viga e a temperatura à que ficou exposta.

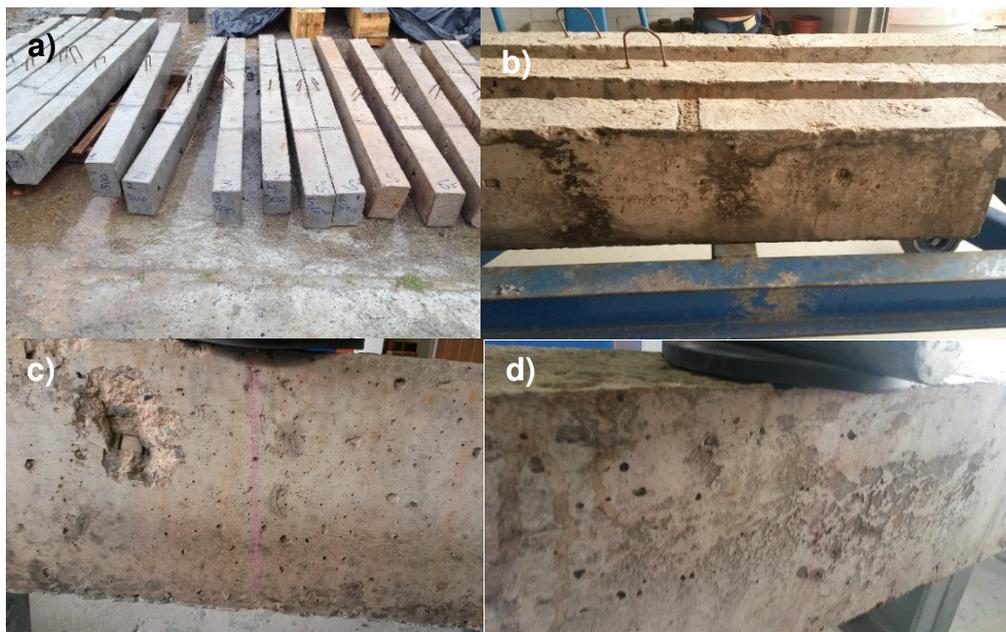
Figura 14 – Aspecto das vigas dos diferentes grupos, após o ensaio de simulação de incêndio.

Após a realização do ensaio de simulação de incêndio foi possível realizar a avaliação visual dos efeitos causados pela temperatura na macro estrutura das vigas. Na Figura 14(a) observa-se o aspecto diferenciado na coloração das vigas que atingiram a temperatura de 600°C, posicionadas do lado direito da foto. Essas vigas apresentaram uma coloração vermelho pálido, além de fissuração mais profunda e lascamentos explosivos maiores, conforme pode ser observado em detalhe, na Figura 14 (b), (c) e (d). Já as vigas dos grupos B e C não apresentaram alteração de cor significativa, e as fissurações foram mais superficiais.

- Conclui-se que as vigas a partir de 600°C sofrem influência significativa nos aspectos visuais, em relação a sua coloração que passam de cinza para vermelho pálido e segue a tendência de continuar sofrendo modificações conforme esta temperatura é elevada. Já em relação aos lascamentos explosivos e fissurações nota-se que nas temperaturas analisadas, a temperatura de 600 °C foi o patamar em que a viga mais sofreu consequências com relação a estes fatores, e mostra que há a tendência também que com o aumento da temperatura estes efeitos tendem a agravarem.

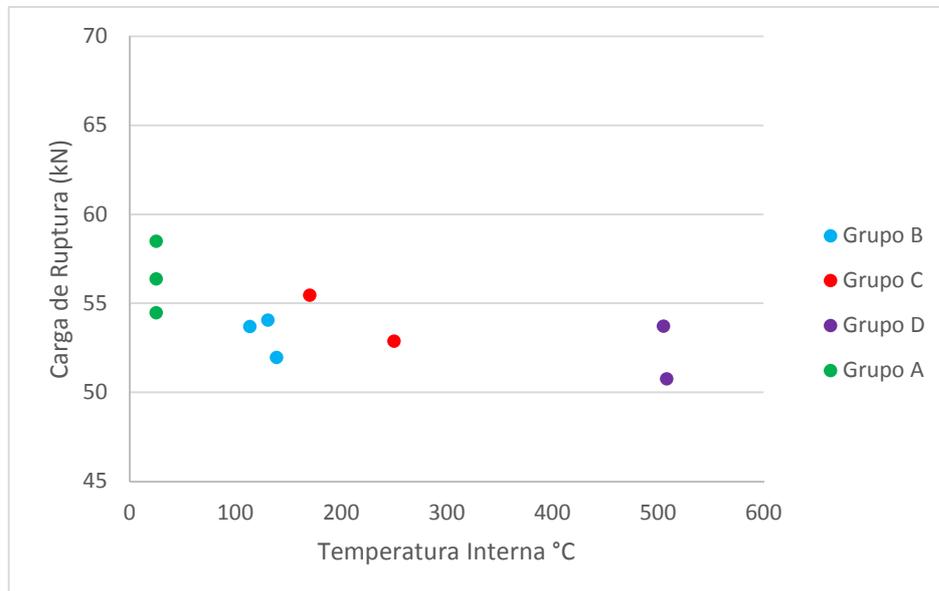
Figura 15: Cargas na ruptura considerando as máximas temperaturas máximas internas das vigas.

Com os resultados obtidos na tabela acima foi possível observar que, comparando com o Grupo A, todos os demais grupos avaliados não reduziram a resistência ao cisalhamento, ou reduziram em valores não significativos, como é o caso o Grupo B e D que sofreram uma redução de carga de 6% e 0,5% respectivamente. O grupo C correspondente a temperatura de 500 °C sofreu um incremento de resistência de 5%, porém como o desvio padrão deste grupo apresentou um valor muito alto, 8,84, este incremento de resistência não será considerado. Observa-se ainda, que duas vigas obtiveram valores de carga aplicada, fora do intervalo das demais, prejudicando a análise destes dados.

No gráfico da Figura 15 é possível verificar o comportamento das cargas em relação as temperaturas na íntegra.

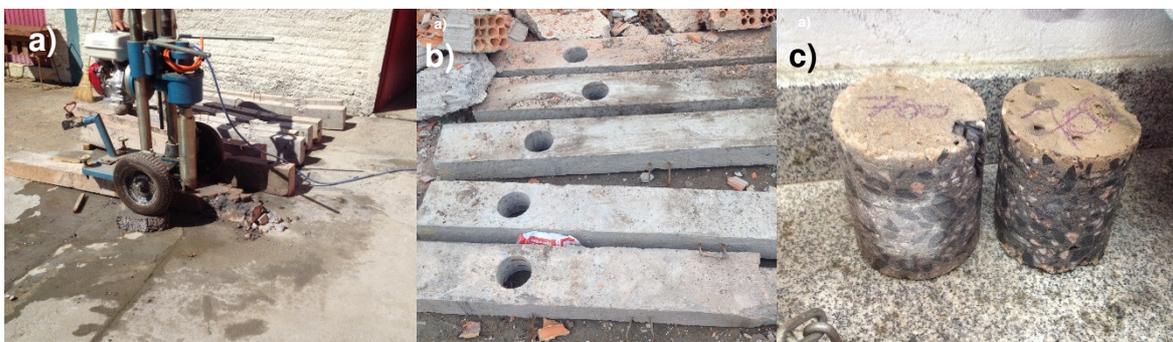
Figura 16: Procedimento de extração dos corpos de provas das vigas. a) Extração dos corpos de prova das vigas; b) Vigas após a extração dos corpos de prova; c) Corpos de prova extraídos.

Com o intuito de confirmar os resultados obtidos nos ensaios de cisalhamento, foram retirados testemunhos das vigas para análise da macro e micro estrutura. A Figura 16 ilustra o procedimento de extração das amostras.

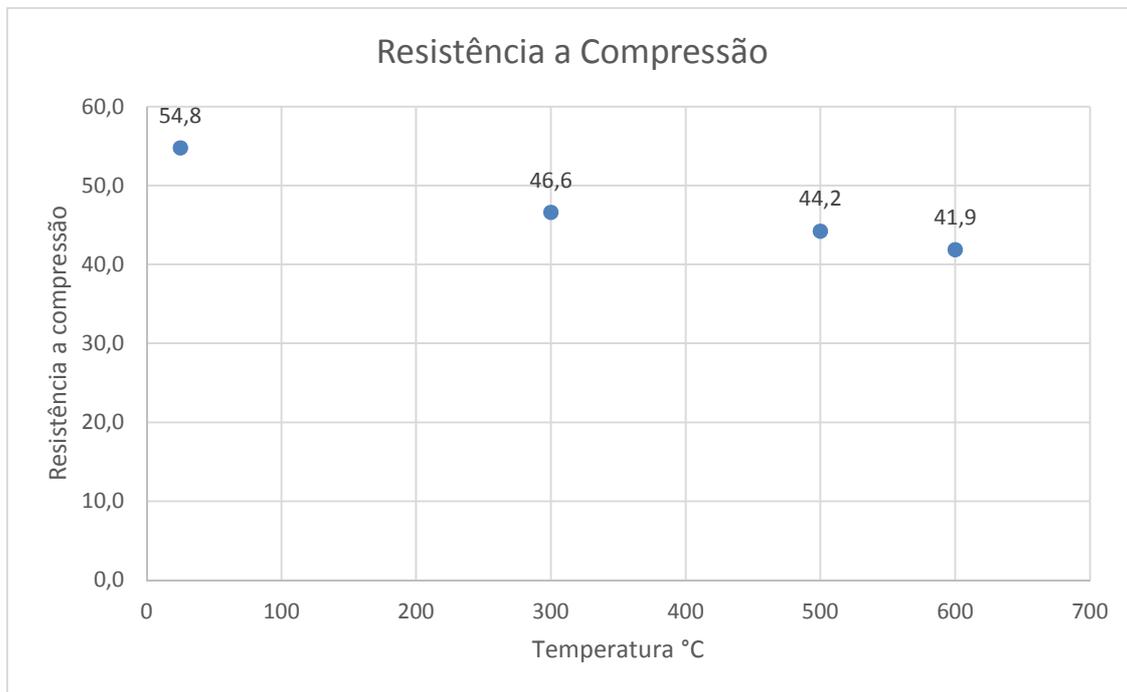
Figura 17: Resistência a compressão considerando a elevação da temperatura

Foram extraídos oito corpos de prova com dimensões de 10 cm de diâmetro e altura igual à largura da seção transversal das vigas, contemplando as quatro faixas de temperatura estudadas. Como os corpos de prova estavam com as superfícies irregulares devido a extração, houve necessidade de retificá-los na sua altura, o que levou a não uniformidade dessa dimensão. Por este motivo, as alturas e diâmetros foram medidas com o auxílio de um paquímetro de precisão em suas extremidades adotando-se o seu tamanho através da média destas medidas. A Tabela 3 apresenta os resultados obtidos onde observa-se que houve uma redução na carga e ruptura significativa a medida que a temperatura é elevada, sendo que a 300 °C sofre uma redução de 14,96% em relação a temperatura ambiente, a 500 °C a redução já aumenta para 19,34% e a 600 °C é onde atinge a maior redução de carga com o valor de 23,25%, o que mostra que o aumento de temperatura tem influência na resistência a compressão do concreto.

No gráfico da Figura 17 é possível verificar o comportamento da resistência a compressão conforme aumenta-se a temperatura. Para diagnóstico destes dados foi desconsiderada a presença dos dados prejudiciais a análise.

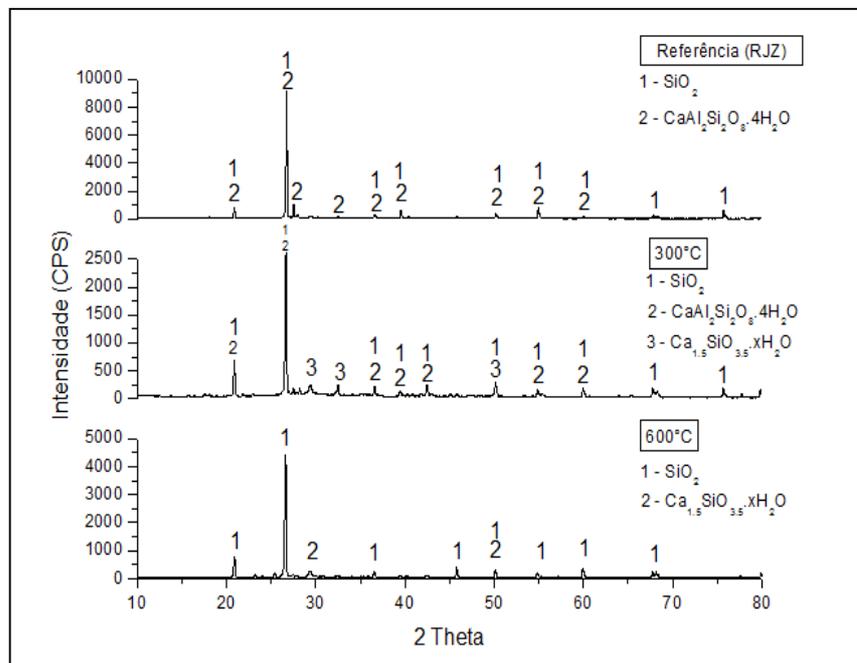
Figura 18: Relatório do ensaio de Difração de Raio X - DRX

As Figuras 18 e 19 apresentam, respectivamente o relatório produzido pelo equipamento e os dados trabalhados a partir do relatório, onde é possível observar que até a temperatura de 600°C na parte externa da peça (447,5°C no interior), não ocorreram alterações nas fases mineralógicas do concreto.
