AVALIAÇÃO EXPERIMENTAL DA RESISTÊNCIA À FLEXÃO DE VIGAS DE CONCRETO ARMADO SUJEITAS A SITUAÇÃO DE INCÊNDIO

Filipe Machado Vargas (1), Alexandre Vargas (2)

UNESC – Universidade do Extremo Sul Catarinense
(1) filipemv@hotmail.com, (2) avargas@unesc.net

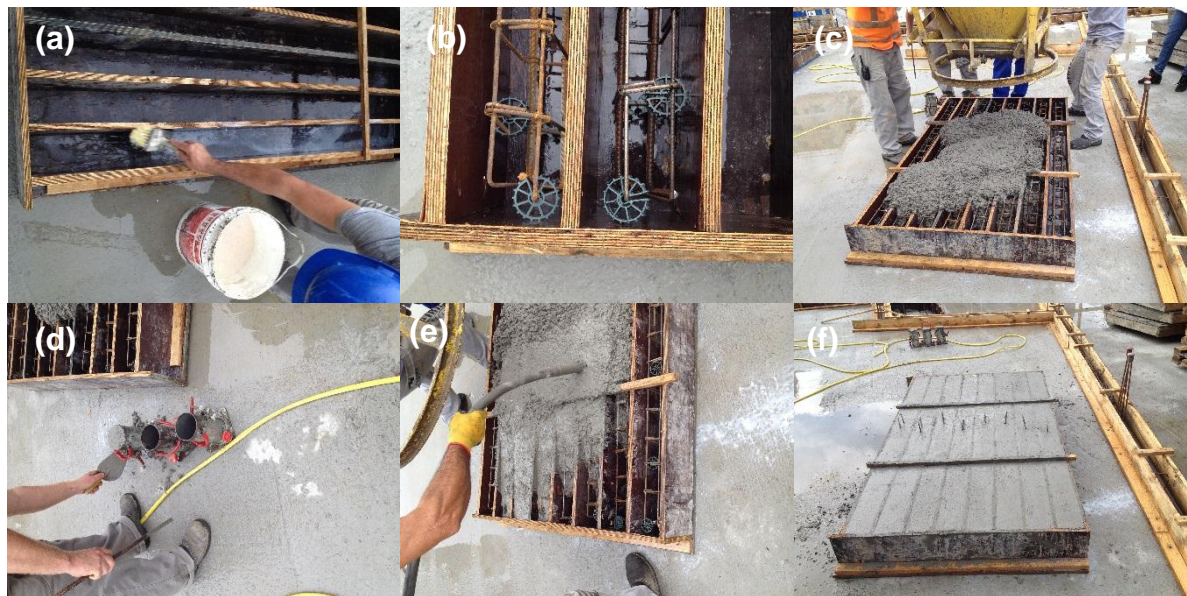
Figura 5: Processo de fabricação das vigas. – (a) aplicação do desmoldante; (b) colocação da armadura e posicionamento dos espaçadores; (c) concretagem; (d) moldagem dos corpos de prova; (e) adensamento do concreto; (f) aspecto após o final da concretagem.

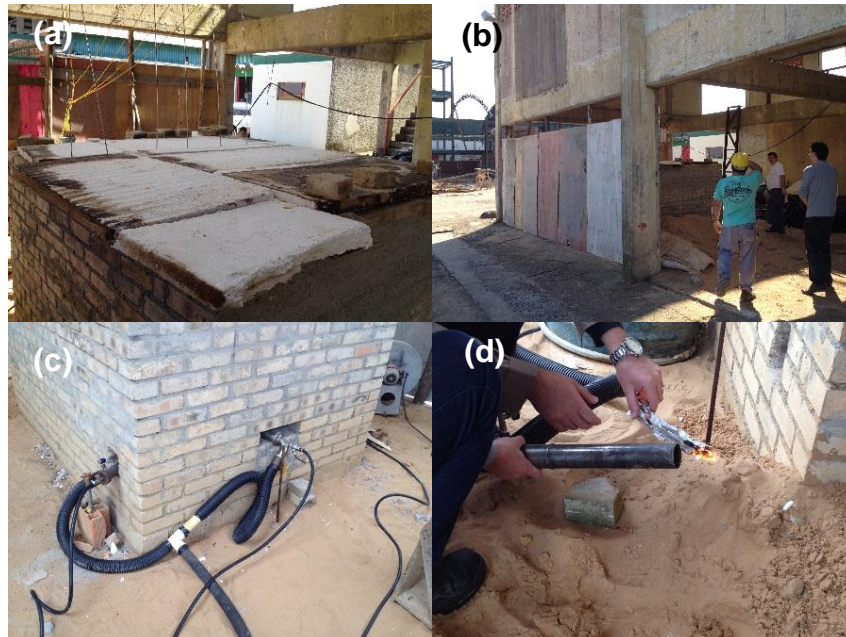
Figura 7: Preparo do forno e dos queimadores. – (a) cobertura do forno com lâ de rocha; (b) tapurnes; (c) queimadores posicionados nas laterais; (d) detalhe do acendimento do queimador.

A Figura 7, ilustra o preparo do forno e queimadores para a realização do ensaio.

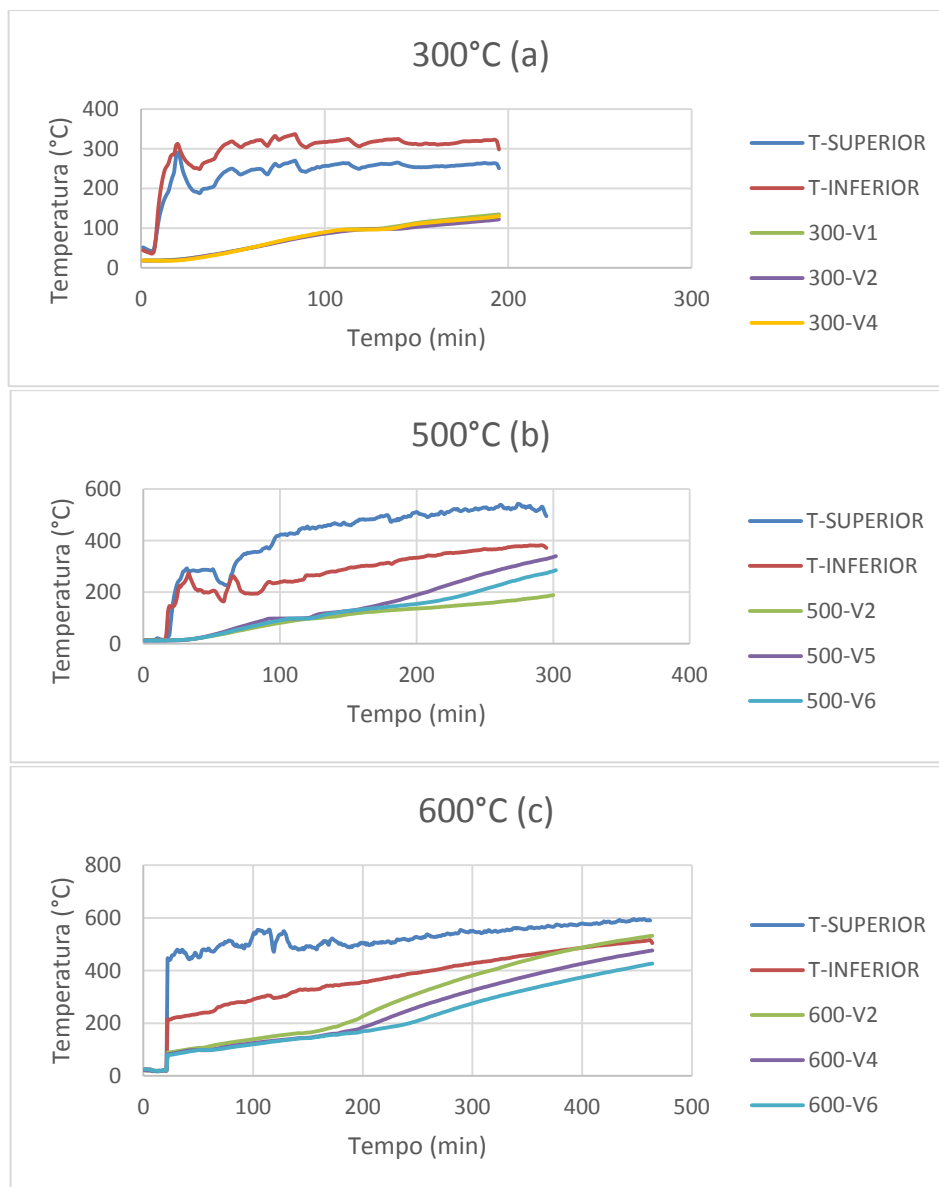
Figura 9: Gráficos temperatura x tempo dos ensaios realizados no forno nas temperaturas de: – (a) 300°C; (b) 500°C; (c) 600°C.

O primeiro grupo de vigas permaneceu no interior do forno por um período de 100 minutos a uma temperatura de 300°C sendo, imediatamente submetido a resfriamento por meio de água pressurizada. Da mesma forma, os outros dois conjuntos de vigas passaram pelo mesmo processo. O segundo grupo foi submetido à temperatura de 500°C durante 100 minutos, enquanto o terceiro grupo permaneceu no forno cerca de 480 minutos desde o acendimento dos queimadores, devido à dificuldade do forno de atingir a temperatura pré-estabelecida. O patamar de temperatura máxima da pesquisa ficou limitado à capacidade do forno que não ultrapassou a temperatura interna de 600°C. Os gráficos plotados na Figura 9, apresentam a relação temperatura x tempo de exposição para cada conjunto de vigas, além da temperatura no interior do forno. As notações nnn-Vn, indicam temperatura e identificação da viga, enquanto as notações T-inferior e T-superior indicam os termopares posicionados respectivamente, na parte inferior e superior do forno.

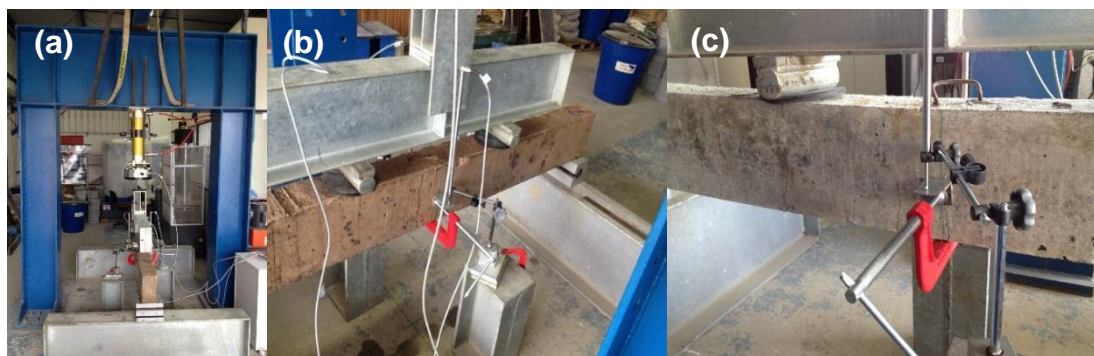
Figura 10: Esquema do ensaio de flexão em 4 pontos. – (a) pórtico e cilindro de carga; (b) posicionamento da viga; (c) transdutor de deslocamento de 100 mm (LVDT).

em quatro pontos. Os ensaios foram realizados no LEE – Laboratório Experimental de Estruturas da UNESC tendo como objetivo avaliar a capacidade portante na flexão, de cada conjunto de vigas, além de aferir as cargas no instante em que ocorre o máximo deslocamento vertical estabelecido pela NBR 6118:2014 de $L/250$. Também foi observada a evolução dos deslocamentos durante a aplicação da carga além da carga na ruptura. Para a realização do ensaio, posicionou-se as vigas sob um pórtico de reação e aplicou-se a carga transversalmente nos terços médios do protótipo por meio de uma viga de distribuição metálica com perfil I sobre 2 roletes. Foram utilizados, além do pórtico metálico, um cilindro hidráulico com capacidade de 500 kN, célula de carga na base do cilindro, transdutores de deslocamento de 100 mm (LVDTs). Todo o conjunto é ligado ao sistema de aquisição de dados Quantum X[®] que utiliza o *software* Catman Easy[®], ambos da marca HBM[®]. O aparato utilizado na execução do ensaio está ilustrado na Figura 10.

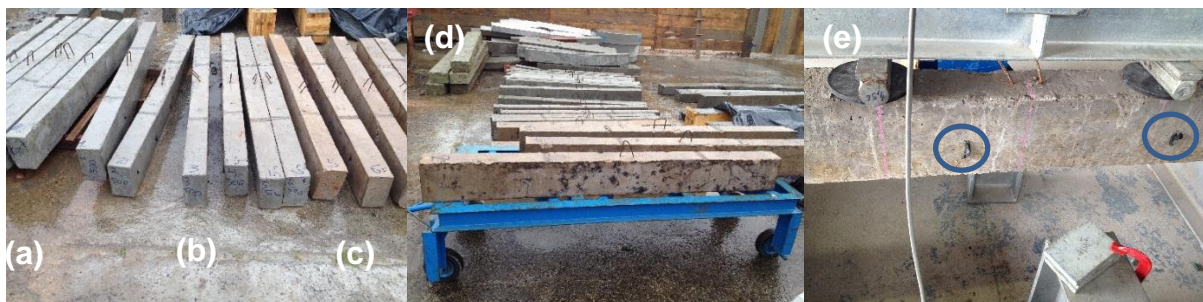
Figura 11: Diferença na coloração entre vigas e derretimento dos espaçadores – (a) Vigas submetidas à 300°C; (b) Vigas à 500°C; (c) Vigas à 600°C; (d) Detalhe de uma viga submetida à 600°C; (e) derretimento dos espaçadores.

Após a retirada do forno e o resfriamento brusco, todas as vigas passaram por uma análise visual. Apenas as vigas dos grupos C (500°C), e D (600°C) apresentaram alterações importantes. Observou-se nessas vigas uma coloração diferente dos grupos A (Temperatura Ambiente) e B (300°C). O grupo D apresentou na superfície das vigas coloração diferenciada, e também observou-se a presença de fissuras e pequenos deslocamentos, visíveis a olho nu. Também foi possível observar que os espaçadores de todos os grupos de vigas submetidas as altas temperaturas derreteram, e ficaram expostos. A Figura 11 retrata a diferença de coloração entre os grupos das vigas ensaiados, bem como os espaçadores plásticos derretidos.

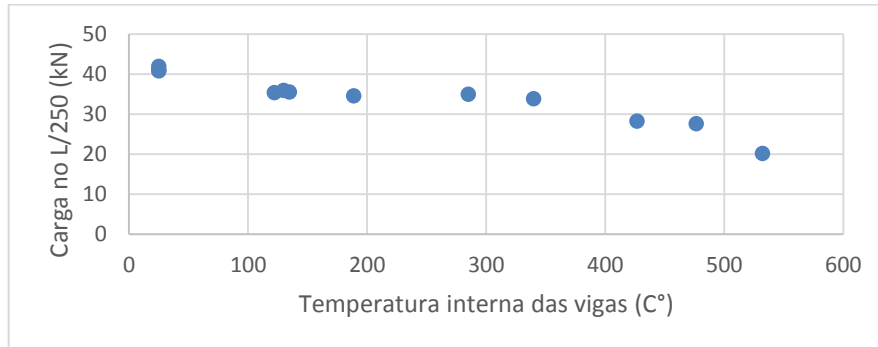
Figura 12: Gráfico das cargas aplicadas no momento do deslocamento limite para as diferentes temperaturas internas das vigas.

O gráfico do comportamento das vigas no momento do deslocamento limite considerando as temperaturas internas está representado na Figura 12.
