**RISCOS LABORAIS EM INDÚSTRIAS DE CERÂMICA VERMELHA DA
REGIÃO DE MORRO DA FUMAÇA - SC.**

Monografia apresentada ao Setor de Pós-Graduação da Universidade do Extremo Sul Catarinense- UNESC, para a obtenção do título de especialista em Engenharia de Segurança no Trabalho.

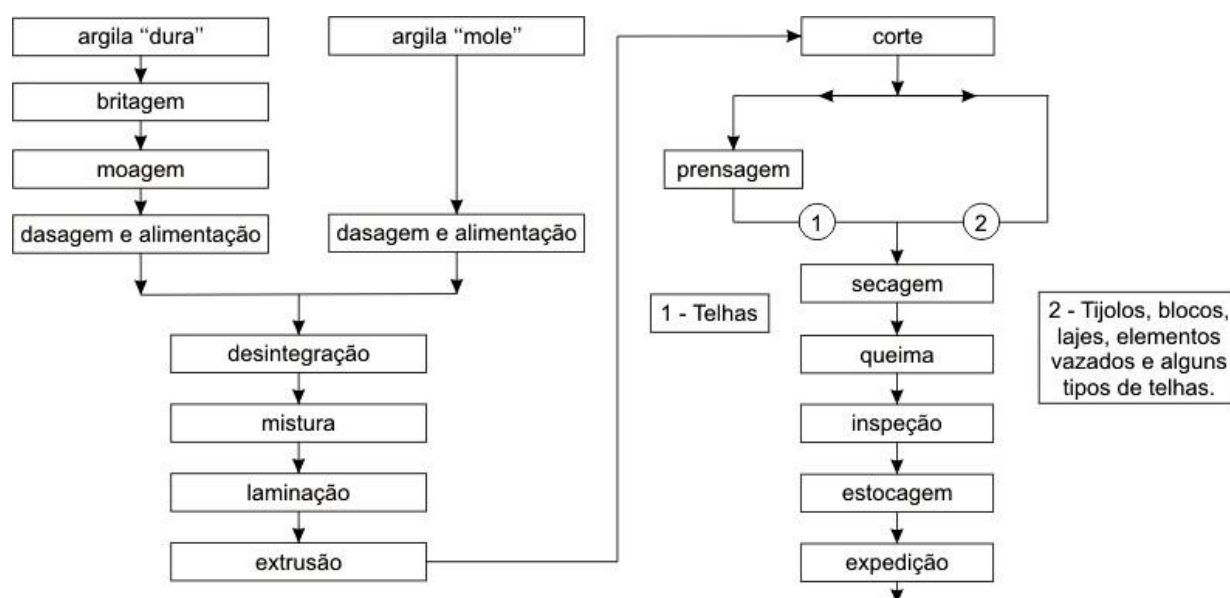
Figura 2: Fluxograma do processo de produção da cerâmica vermelha. Fonte: Adaptado da Associação Nacional da Indústria Cerâmica (2010).

A seguir, de modo esquemático a Figura 2 representa o Fluxograma do processo de produção das indústrias de cerâmica vermelha.

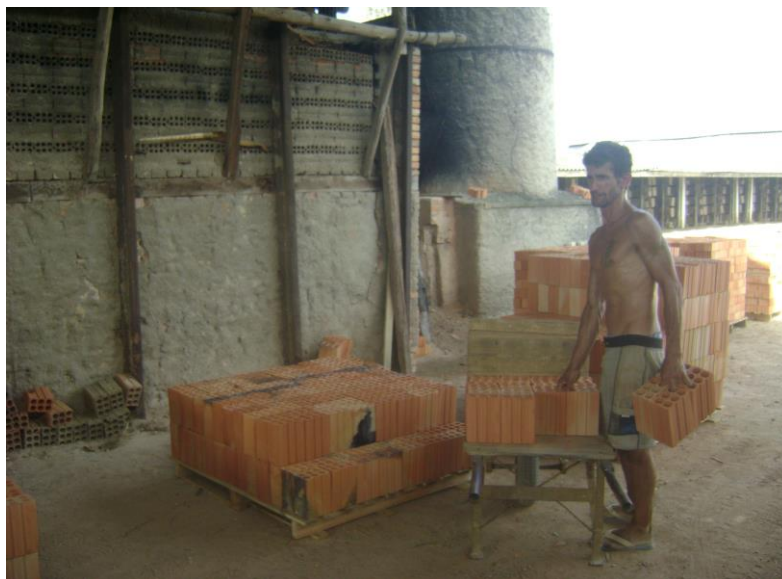
Itens 5 ao 8: Foi observado que 80% das empresas fornecem EPI's para seus colaboradores, bem como realizam controle de entrega. Porém, apenas 20% delas exigem o uso obrigatório durante a jornada de trabalho. Se as empresas não exigirem o uso dos EPI's o funcionário não fará questão de utilizar e criará uma falsa ilusão de proteção ao trabalhador. Durante as visitas os trabalhadores relataram que no período com temperaturas mais elevadas (principalmente de novembro a março) é bastante desconfortável trabalhar nas proximidades dos fornos, e com isso a maioria não utiliza os EPI's, e também realizam o trabalho sem camisa, aumentando ainda mais os riscos. Os mesmos ainda relataram que essa prática é bastante comum e não é abolida pelos proprietários. A figuras 9 demonstram o trabalho realizado pelos funcionários sem a utilização dos EPI's adequados.

Figura 9: Fotografia de um trabalhadores sem EPI's.

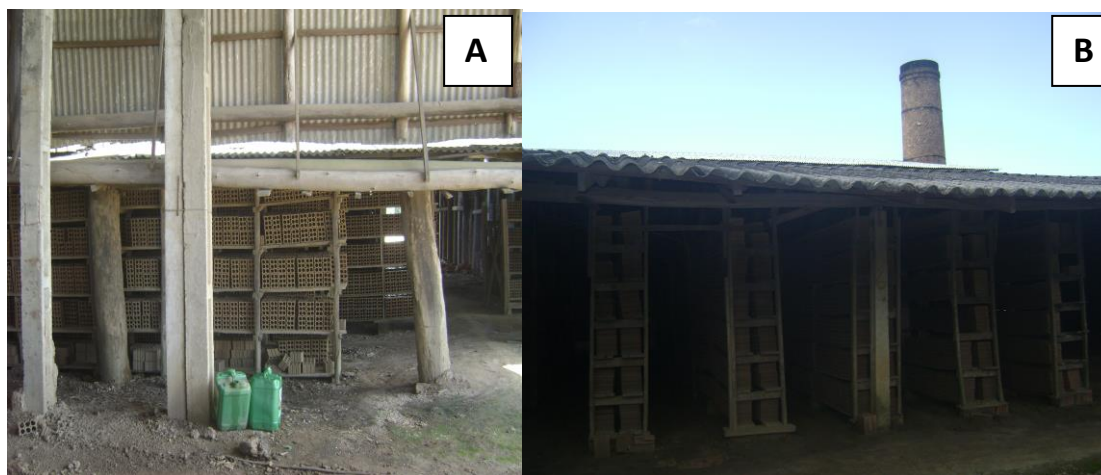
Itens 11 e 12: Em visitas, foi possível notar que 80% das empresas apresentaram condições precárias das estruturas de suas edificações e dos pisos dos locais de trabalho. As edificações, na grande maioria dos casos é caracterizada como uma estrutura antiga, onde não é realizada qualquer manutenção periódica, ou seja, um fator a mais que pode gerar diversos riscos adicionais a segurança dos trabalhadores. Foram encontradas em algumas empresas sérios problemas de estrutura em seus pavilhões, como cobertura exposta, o que pode ocasionar a queda de objetos, rampas improvisadas, passagens estreitas e bloqueadas, entre outros. Os pisos também se caracterizaram por serem muito irregulares. Possuíam diversas saliências e depressões, o que torna a circulação dos funcionários mais perigosa. As Figuras 10 (A e B) demonstram as condições precárias das estruturas das edificações, principalmente o teto baixo, os pisos irregulares, e as vigas de sustentação.

Figura 10: Fotografia das Condições precárias das edificações. (A) Prateleiras de madeira; (B) teto baixo.

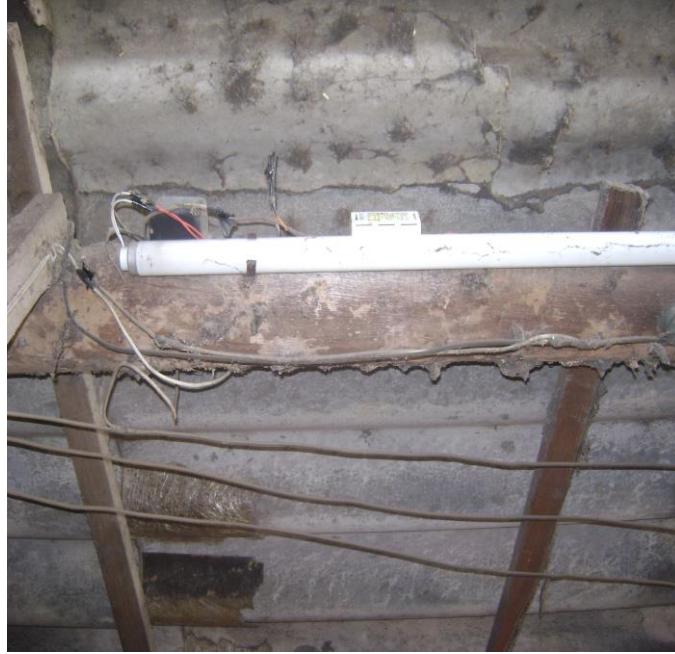
Itens 14 ao 16: A NR 10 é específica para segurança em instalações e serviços em eletricidade. Foi possível constatar que 70% das empresas não possuíam planta das instalações elétricas atualizada e que 90% não continham sequer prontuário dos serviços prestados. A pesquisa mostrou também que apenas 40% das empresas realizam a manutenção e reparos elétricos com profissional habilitado. Os empresários afirmaram que quando necessitam de serviços elétricos, contratam empresa terceirizada, e que não procuram saber se o profissional é habilitado para desempenhar essa função, ou então, os próprios funcionários tentam concertar e se não conseguem, aí sim chamam outra empresa para prestar o serviço. Constatou-se nas visitas a precariedade das instalações elétricas, principalmente por apresentarem fios expostos e sem proteção, instalações inadequadas, tomadas com diversas extensões, entre outros, podendo acarretar sérios risco de choque elétrico e morte aos trabalhadores. A Figura 11 mostra as condições precárias das instalações elétricas, fios expostos e lâmpadas instaladas incorretamente. Esse tipo de instalação elétrica pode acarretar choques elétricos e curto circuito, acarretando em graves danos ao trabalhador e podendo ser o estopim para um incêndio dentro do estabelecimento, respectivamente.

Figura 11: Fotografia das condições precárias das instalações elétricas, fios expostos.

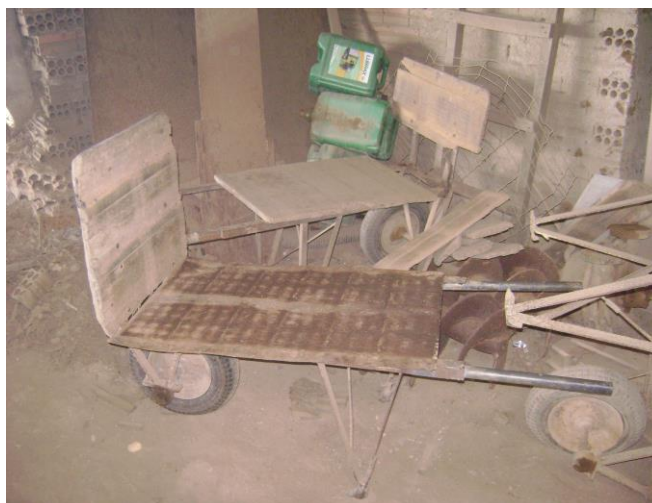
Itens 17 ao 21: A questão do transporte e armazenagem dos produtos foi bastante negativa, visto os altos índices de requisitos não atendidos. Das 10 empresas avaliadas, 8 não possuem proteção na mãos nos carros manuais, ergonomicamente incorreto, pois com alto peso transportado e as várias repetições ao longo da jornada de trabalho, podem acarretar ferimentos nas mãos dos trabalhadores. Nesse item 2 das 10 empresas analisadas (C e D) não utilizam em sua atividade os carros manuais, portanto isso corresponde a 100% de não atendimento no item 17 do *checklist*. Apesar da maioria dos operadores possuírem treinamento e habilitação para os veículos motorizados, apenas 20% das empresas forneceram treinamento adequado para a admissão nessa função. Os empresários afirmam que já procuram contratar o profissional que já possui habilitação e treinamento. Em uma empresa foi constatado que o motorista não possuía habilitação e nem treinamento, pois era analfabeto. Em todas as empresas visitadas, os profissionais responsáveis pelos veículos motorizados não possuíam identificação como nome e foto visível. A questão dos sinais de advertência sonoro e marcha a ré dos equipamentos de transporte, todas as empresas atenderam esse requisito. A Figura 12

mostra os carros manuais utilizados para transporte sem as proteções nas mãos, conforme exigido pela NR 12.

Figura 12: Fotografia dos carros manuais sem proteção nas mãos.

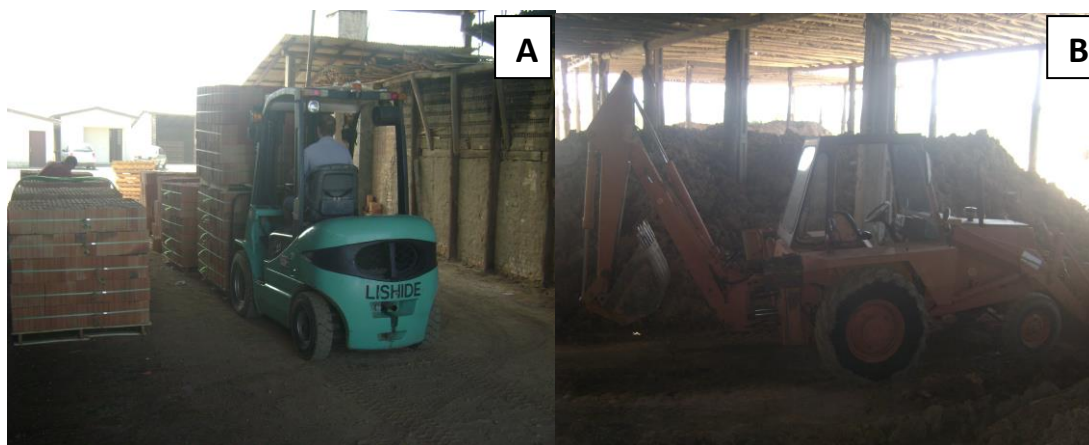
As Figuras 13 (A e B) exibem o trabalho realizado pela empilhadeira e pela retro escavadeira respectivamente, dentro do processo de produção das indústrias de cerâmica vermelha.

Figura 13: Fotografia das máquinas de trabalho. (A) Empilhadeira; (B) Retro Escavadeira.

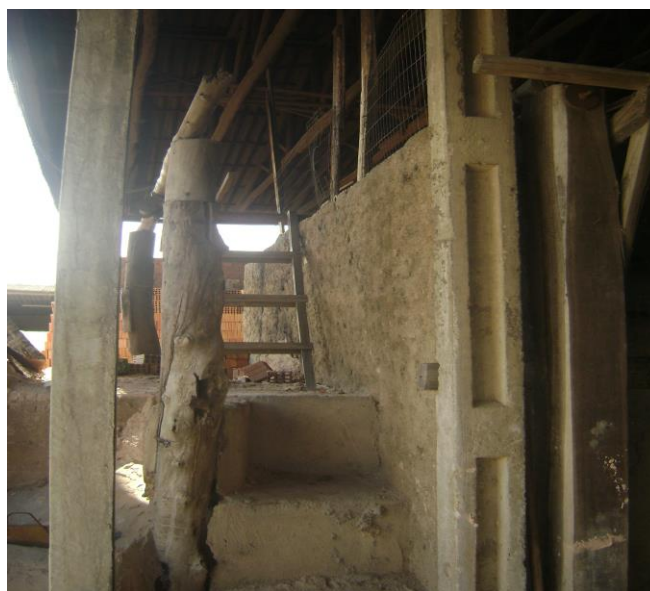
Itens 47 ao 49: Grande parte dos empreendimentos avaliados possuíam o mesmo tipo de forno em seu processo de produção, e segundo o empresários, esse equipamento é constituído de material que não ultrapassa calor para o ambiente de trabalho, porém não é o que se vê na prática, pois ao redor dos fornos, é possível perceber o aumento de temperatura. As escadas e plataformas da maioria das empresas, mais precisamente 80% delas, não atenderam as questões de segurança, sendo construídas de forma irregular e com materiais de baixa qualidade. Observou-se que 50% não apresentavam chaminé adequada para a dispersão dos poluentes atmosféricos. Apesar de algumas empresas possuírem o sistema de filtro (lavador de gases), nenhuma delas operava o equipamento no momento das visitas. A Figura 15 mostra as escadas de acesso aos fornos em condições precárias, gerando risco de acidente. A Figura 16 demonstra obstáculos nas áreas de circulação e risco de queda em altura.

Figura 15: Fotografia das escadas de acesso aos fornos em condições precárias.

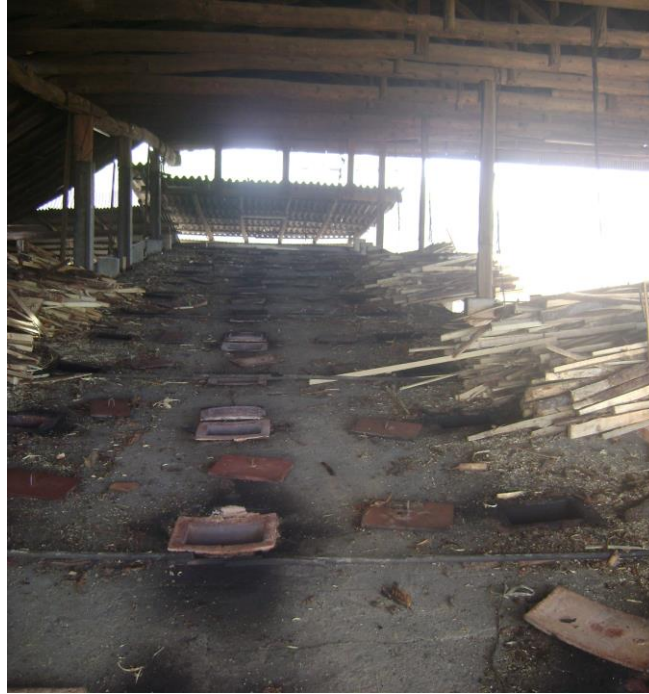
Figura 16: Fotografia de obstáculos em áreas de circulação e risco de queda em altura.

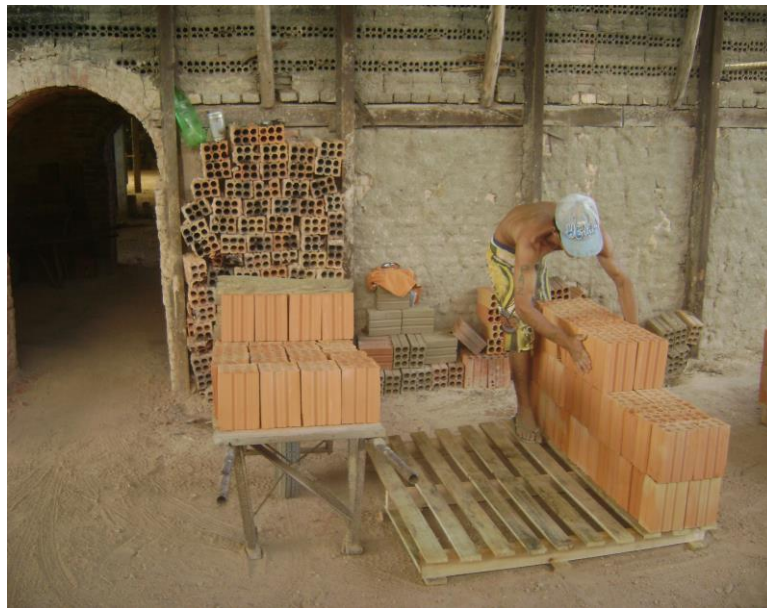
Itens 55 ao 58: A partir dos relatos dos proprietários, os mesmos afirmaram que não fazem a promoção de ginástica laboral para seus colaboradores. Foi verificado que a questão ergonômica deve ser cuidadosamente avaliada e corrigida, pois constatou-se que os trabalhadores

exercem atividades que exigem grande esforço físico, e movimentos repetitivos com sobrecarga de peso. Os responsáveis afirmam que desconhecem a existência de problemas de LER ou DORT em seus funcionários. As atividades que mais exigem esforço físico são do forneiro que tem a responsabilidade de dispor os tijolos de forma adequada para secagem e em seguida para queima. Além de efetuar a limpeza interna do forno e o carregador, esse profissional é o responsável pelo carregamento dos tijolos nos caminhões para serem entregues ao clientes. Esses esforços podem provocar desde fadiga, stress e problemas de coluna como lombalgias, escolioses, lordoses e outras. A Figura 17 demonstra o trabalho com esforço repetitivo e sobre carga de peso, prejudicial à saúde dos trabalhadores.

Figura 17: Fotografia do trabalho com esforço repetitivo e sobre carga de peso.

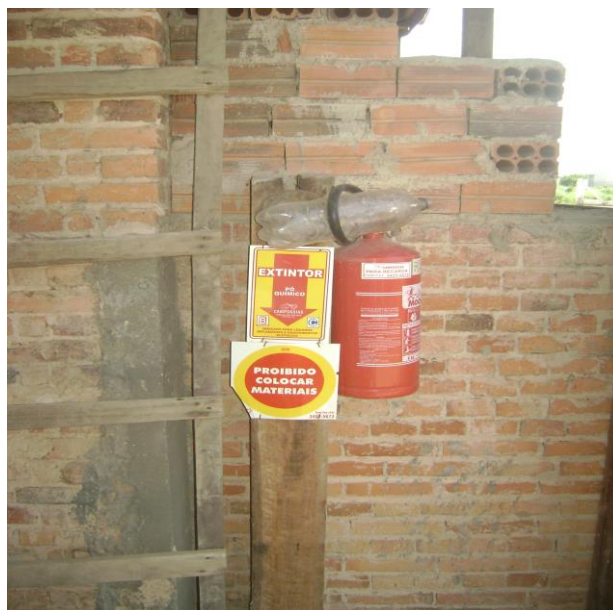
Itens 59 ao 62: Os instrumentos de combate a incêndio são pouco considerados pelos empresários. É possível perceber grande risco de ocorrer algum evento dessa natureza, principalmente devido ao uso direto do fogo nos fornos, estrutura propícia a ação das chamas, e a deficiência dos dispositivos de extinção de incêndio. Enquanto se realizava as visitas nos empreendimentos, foi possível perceber a insuficiência dos equipamentos extintores, bem como a falta de manutenção, pois alguns equipamentos se encontravam com prazo de validade vencido ou vazio. O Corpo de Bombeiro Militar da região fornece orientações para os

Figura 18: Fotografia de extintor de incêndio.

trabalhadores, porém de forma insuficiente para garantir a segurança do empreendimento. Os estabelecimentos do SESMT contratados poderiam realizar treinamentos e capacitação referente a plano de emergência, combate a incêndio, alarmes, evacuações, entre outros. A Figura 18 mostra um extintor de combate a incêndio disposto ao longo do empreendimento.
