UNIVERSIDADE DO EXTREMO SUL CATARINENSE - UNESC

**EVOLUÇÃO DA QUALIDADE DAS ÁGUAS SUBTERRÂNEAS NA ÁREA DE
INFLUÊNCIA DOS PÁTIOS DE ESTOCAGEM DE CARVÃO DE USINA
TERMELÉTRICA, CAPIVARI DE BAIXO - SC**

Trabalho de Conclusão de Curso, apresentado para obtenção do grau de Engenheira Ambiental no curso de Engenharia Ambiental da Universidade do Extremo Sul Catarinense, UNESC.

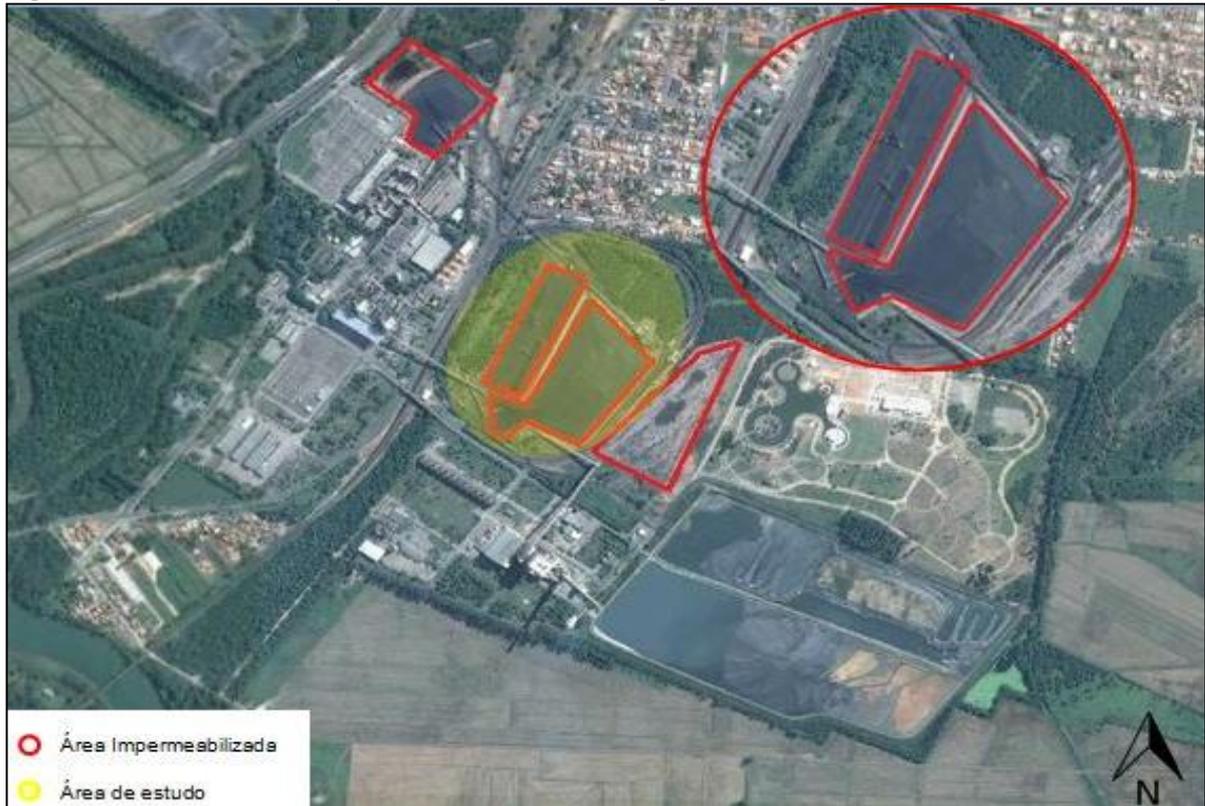
Figura 4 - Área do Complexo Termelétrico Jorge Lacerda

Além disso, realizou a redução, e recentemente, a impermeabilização dos pátios de depósito do carvão usado nas usinas do Complexo Termelétrico Jorge Lacerda (Figura 4).

Atualmente a disposição do estoque do carvão para o depósito da UTLA ocupa uma área aproximada de 20.000 m² e das UTLs B e C uma área com cerca de 132.500 m².

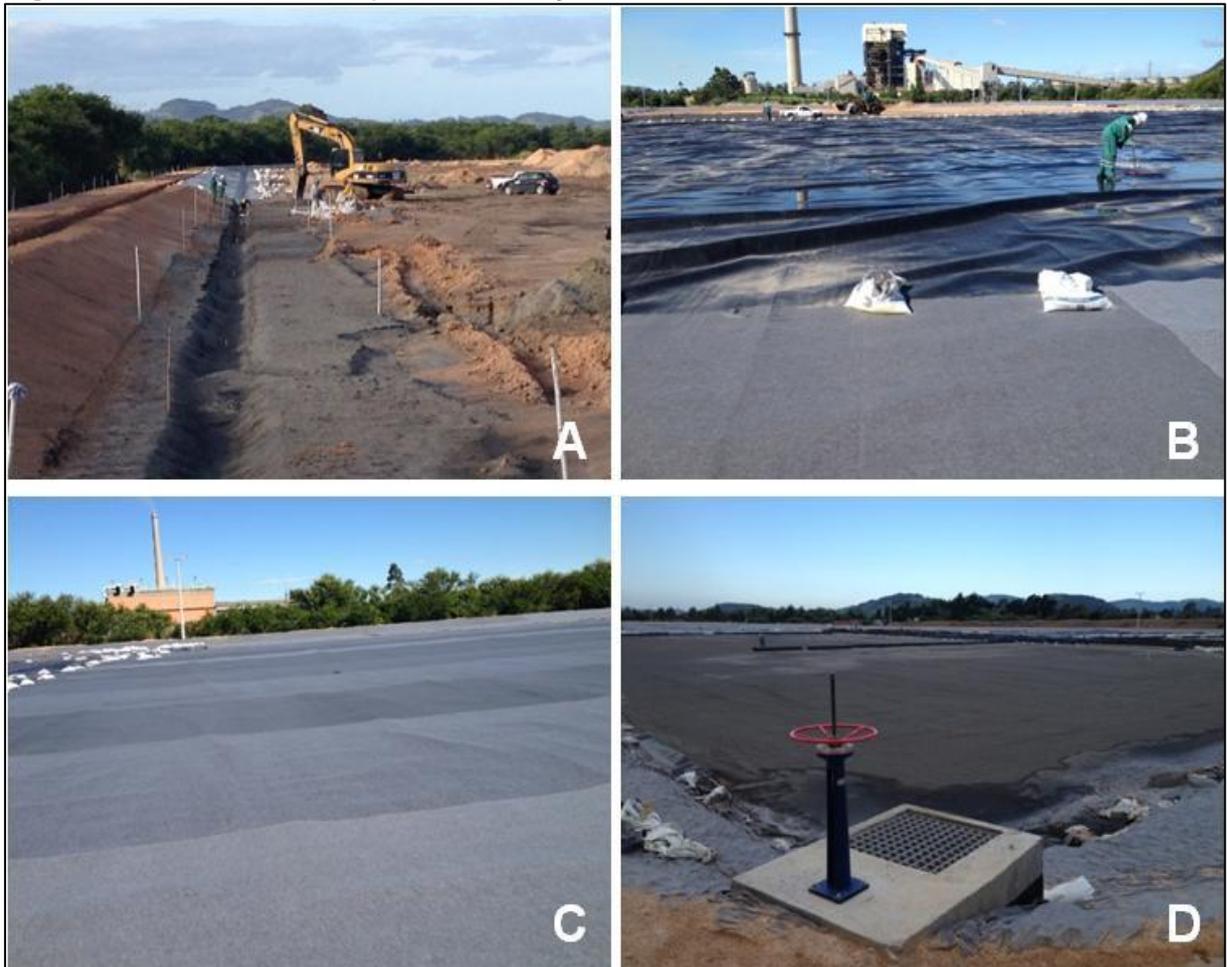
Figura 6 - Processo de impermeabilização dos Pátios de Carvão.

O processo de impermeabilização consistiu na utilização da geomembrana MacLine®, o geotêxtil não tecido MacTex® e uma camada de cinza sobre estas membranas (Figuras 6B, 6C e 6D).

por caixas de coleta (Figura 6D). Toda água captada é encaminhada para uma grande caixa coletora na saída de cada pátio; esta caixa é controlada por uma comporta manual, permitindo a saída do fluxo do efluente para a drenagem externa já existente. Na sequência, este efluente é encaminhado para a caixa “K” (caixa que faz a coleta dos efluentes dos três pátios impermeabilizados) sendo em seguida recalcado para as bacias de cinzas “A e “B” da UTLC, onde é neutralizado.

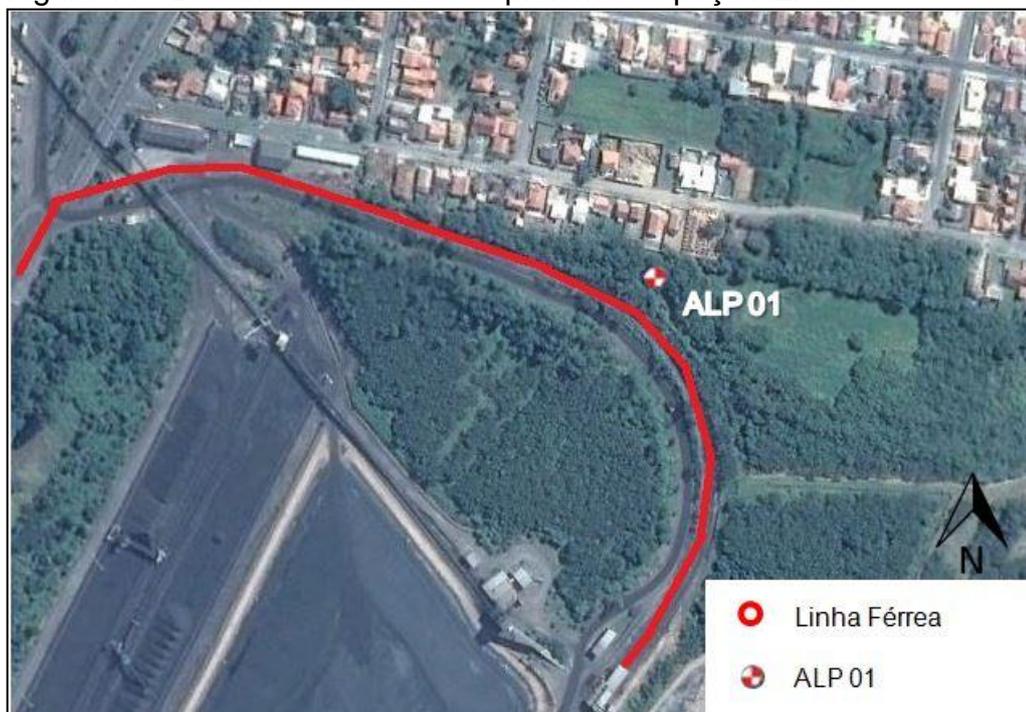
Figura 11 - Detalhe da linha férrea próxima ao poço ALP01.

Entretanto, este poço se localiza a montante do pátio de carvão, considerando-se o sentido das linhas de fluxo, e, portanto, sem a influência da drenagem ácida gerada pelo pátio de carvão. É possível que a água do poço APL01 sofra influência da linha férrea que passa muito próximo ao local, e cuja base foi construída com rejeitos provenientes da mineração do carvão (Figura 11).
