## **AVALIAÇÃO QUALITATIVA DA DUREZA SUPERFICIAL DO CONCRETO DOS PILARES QUE COMPOEM A MESO ESTRUTURA DA PONTE JOSÉ CAVALCANTI.**

Ramom Martins de Medeiros (1), Orientador Bruno do Vale Silva (2)

*UNESC – Universidade do Extremo Sul Catarinense*  
*(1)ramom\_bob@hotmail.com (2)dovalesilva@unesc.net*

Artigo submetido ao Curso de Engenharia Civil da UNESC -  
como requisito parcial para obtenção do Título de Engenheiro Civil

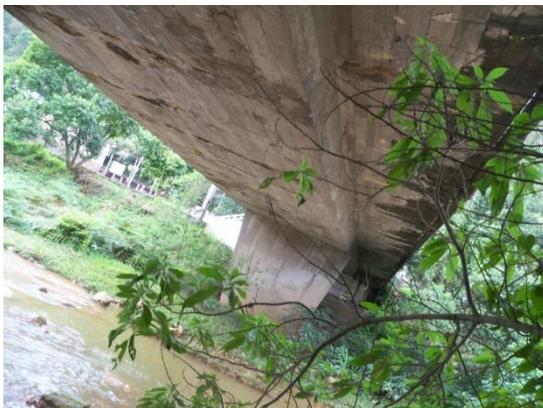
Figura 1 – Inferior do Tabuleiro

Iniciou-se o trabalho fazendo uma visita ao local onde se localiza esta obra de arte especial. Além de serem tiradas várias fotos da ponte, foram também estudadas todas as suas dimensões através de ferramentas apropriadas de medidas. A Figura 1 mostra o inferior do tabuleiro, e a Figura 2 mostra a parte lateral da ponte.

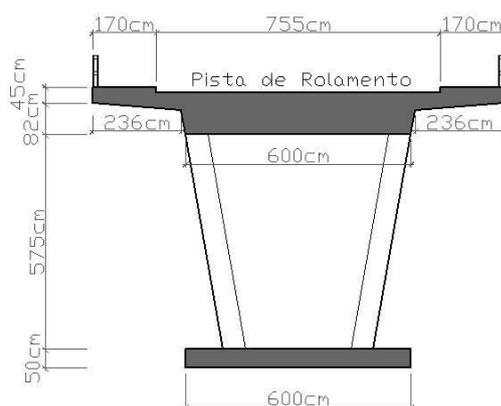
Figura 3 – Corte transversal da ponte Jose Cavalcanti.

Foi utilizada uma trena a laser, modelo DLE 70, para medir o grande vão da ponte que corta o rio Tubarão, e uma trena normal para medir dimensões menores e mais acessíveis, como por exemplo, a largura da calçada e a altura de corrimão. A Figura 3 ilustra um corte transversal esquemático da ponte, e a Figura 4 ilustra um corte longitudinal.

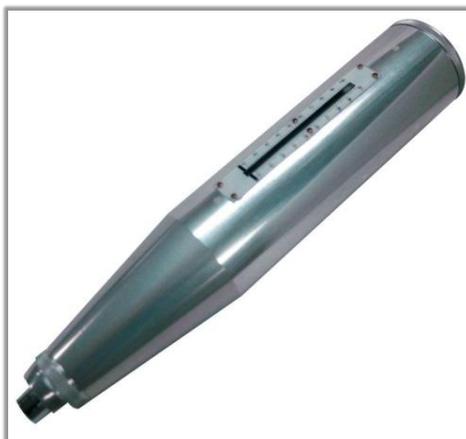
Figura 5 – Esclerômetro de reflexão da marca Schmidt

O ensaio de esclerometria fornece dados referentes a dureza superficial do concreto. Todo o processo de realização será normatizado pela NBR 7584/2012, e como se trata de um ensaio não-destrutivo, não proporcionará dano nenhum à estrutura, podendo também ser realizado com a mesma em uso.

A figura 5 mostra o esclerômetro de reflexão.

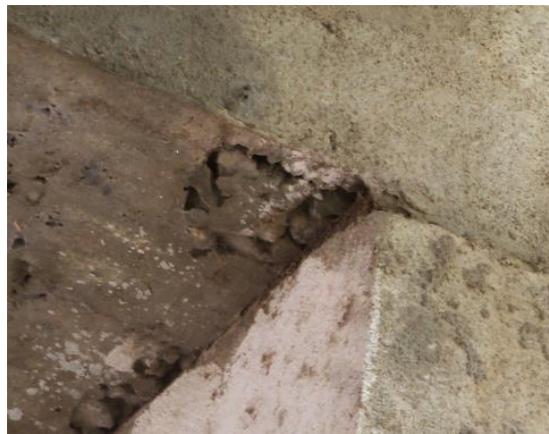
Figura 6 – Brita aparente na superfície

- a) Pequenas áreas superficiais com a brita aparente, mas com pequena profundidade. (Figura 6)

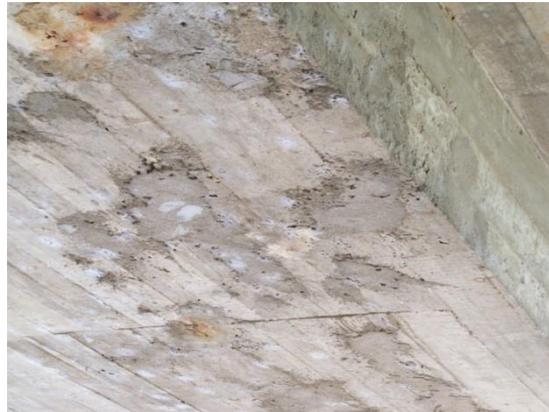
Figura 7 – Argamassa para preenchimento de vazios

- b) Algumas áreas de superfície foram preenchidas por argamassa para cobrir o aço. (Figura 7)

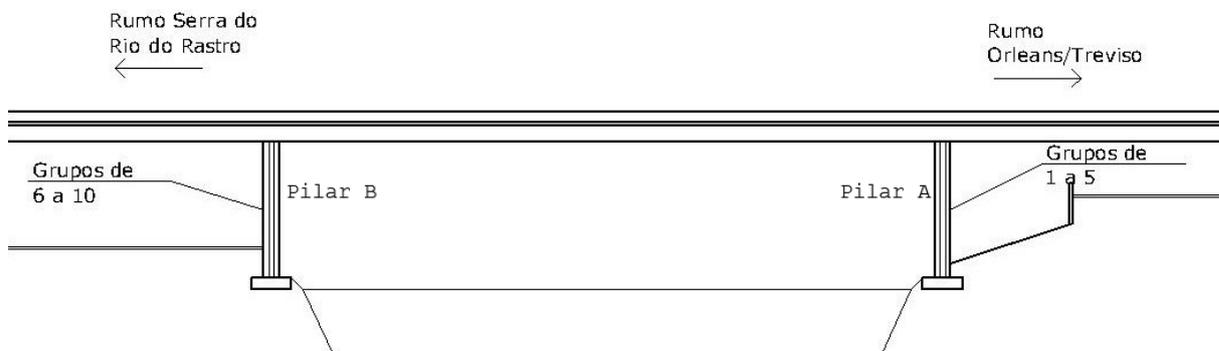
Figura 8 – Indicação dos grupos

Para a realização do ensaio de esclerometria, regido pela ABNT NBR 7584/2012, foram feitos 10 grupos de pontos através do gabarito, distribuídos igualmente entre os dois pilares, totalizando 5 em cada 1. Para mais especificações, foram locados e cotados todos esses pontos, conforme mostram a Figuras 8, 9 e 10.

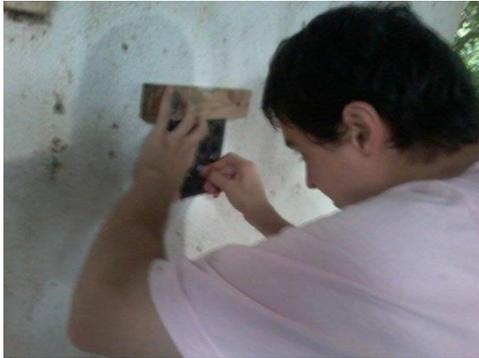
Figura 11 – Gabaritando os pontos

As Figuras 11 e 12 mostram a execução do ensaio de esclerometria.

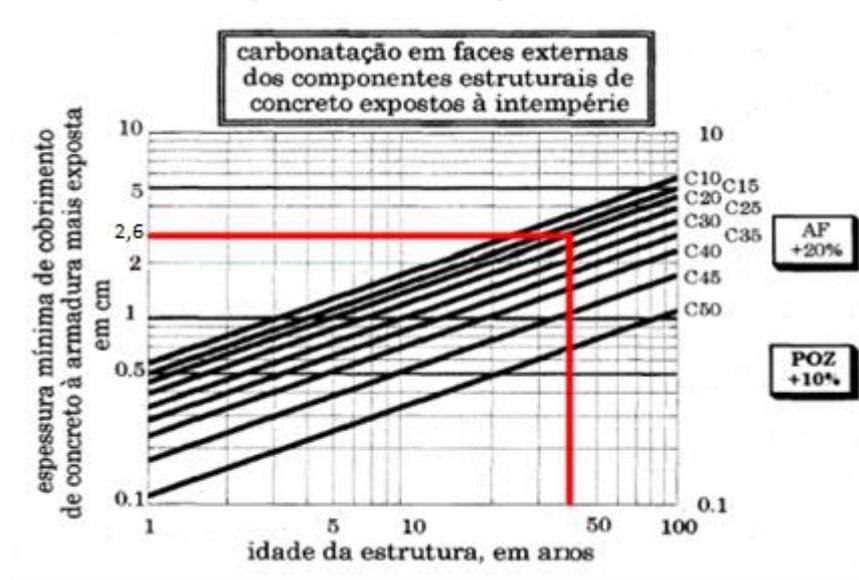
Figura 13 – Carbonatação/tempo/fcd

De acordo com o gráfico da Figura 13, que prevê a profundidade de carbonatação de acordo com a idade e fcd de projeto, se obtém um valor de 26mm, para a ponte em estudo. Este resultado foi obtido considerando um fcd mínimo 15 MPa e idade da ponte de 39 anos (construída em 1976).

Porém, observou-se uma profundidade de carbonatação baixa, que atinge no máximo 21 mm dentro a superfície do concreto. Também notou-se que essa profundidade é inferior em relação a idade da ponte conforme gráfico da Figura 13 . Prevê-se um valor de 26 mm (conforme citado na Figura 13), mas foi obtido uma média de 11,7 mm de profundidade, e um valor máximo de 21 mm. Esse fato colabora com indícios de uma boa qualidade do concreto utilizado na ponte.

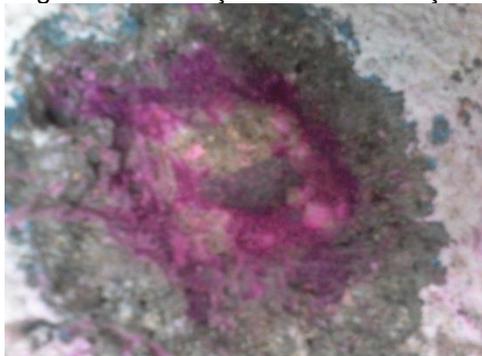
Figura 14 – Medição da Carbonatação

Este estudo consiste em fazer uma quebra na superfície do concreto com uma talhadeira. A seguir, retira-se do local do furo todo material pulverulento com um pincel e depois é aspergida a solução de fenolftaleína, que é um ácido base indicador de Ph com a seguinte fórmula:  $C_{20}H_{14}O_4$ . A parte carbonatada tende a permanecer incolor. Já a parte não carbonatada fica com uma coloração rosada.

As Figuras 14 e 15 mostram a execução do ensaio de carbonatação.

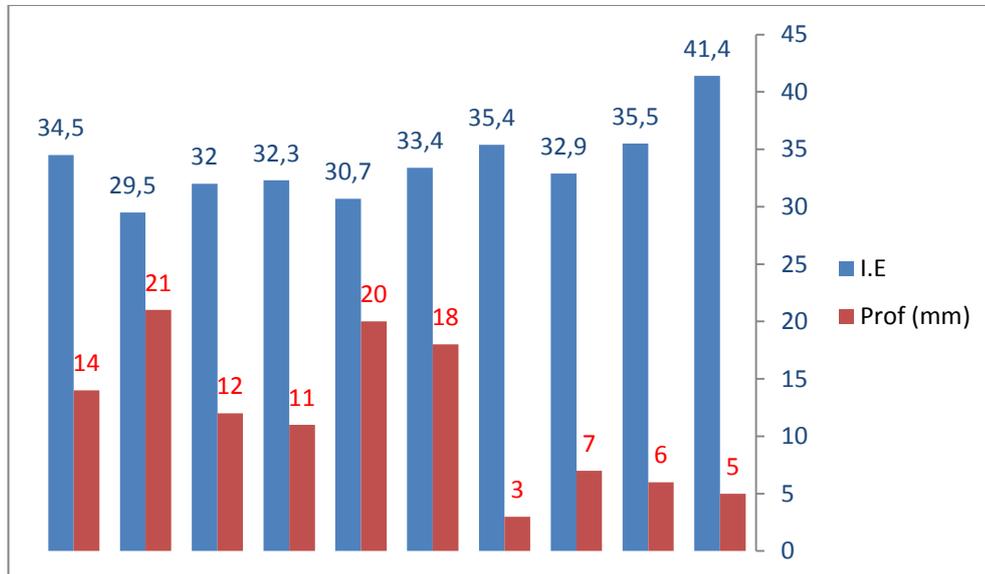
Figura 16 – Gráfico Profundidade/Índice Esclerométrico

No gráfico da Figura 16 e na tabela 5, mostram a correlação entre os dois ensaios realizados. Observa-se as profundidades dos pilares A, que correspondem aos grupos 1 a 5, têm uma profundidade maior de carbonatação do que os demais grupos do pilar B.

Já em relação ao I.E., obteve-se exatamente o contrário. Nos grupos do pilar A, temos um valor retirado pelo esclerômetro mais baixo do que do pilar B, contrariando a tendência citada pela literatura, que diz que o índice esclerométrico aumenta com o aumento da profundidade de carbonatação.

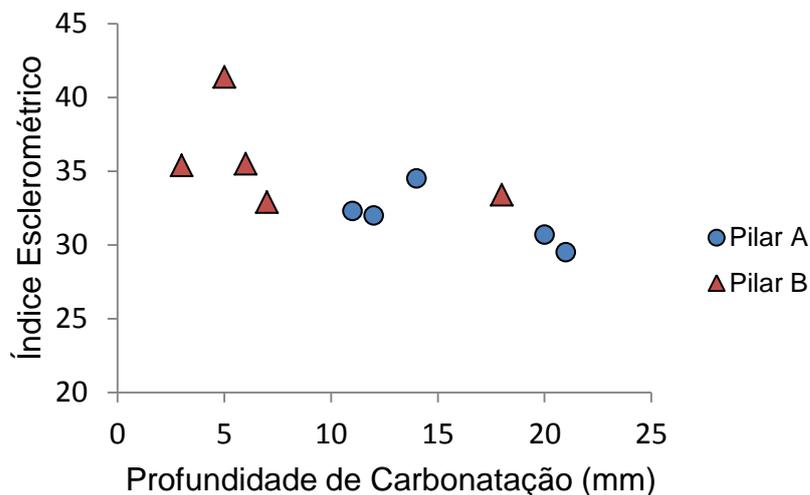
Figura 17 – Correlação entre índice esclerométrico e profundidade de carbonatação.

A Figura 17 mostra a correlação entre o índice esclerométrico e a profundidade de carbonatação.

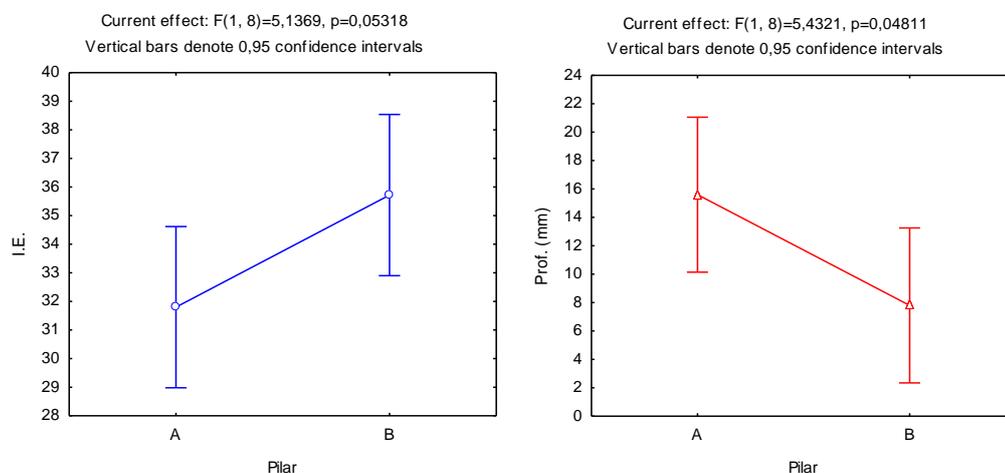
Figura 18 – ANOVA - Índice Esclerométrico e Profundidade.

Para verificar se os valores de I.E. e profundidade de carbonatação entre pilares são diferentes entre si, realizou-se uma análise estatística de variância (ANOVA) com nível de confiança de 95%, ou seja para um fator ser significativo deve-se obter  $p_{value} \leq 0,05$ . Esta análise mostrou que aos valores de profundidade de carbonatação obtidos no pilar A são diferentes do pilar B com  $p_{value} = 0,04811$ , este fato deve-se ao valor de profundidade = 18 (ponto 6) que aumentou a variabilidade dos dados.. Enquanto que o índice esclerométrico se mostrou igual entre os pilares, porém com  $p_{value} = 0,05318$ , valor muito próximo do  $p_{value} \leq 0,05$ .
