# ANÁLISE EXPERIMENTAL DE REFORÇO COM FIBRA DE CARBONO NO COMBATE AO CISALHAMENTO EM VIGAS DE CONCRETO ARMADO

Fernando Cechinel de Souza (1); Alexandre Vargas (2).

UNESC – Universidade do Extremo Sul Catarinense

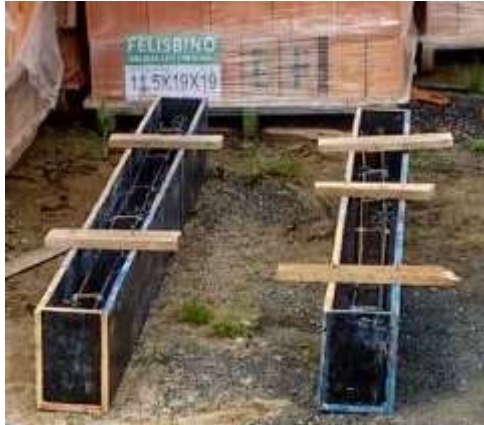
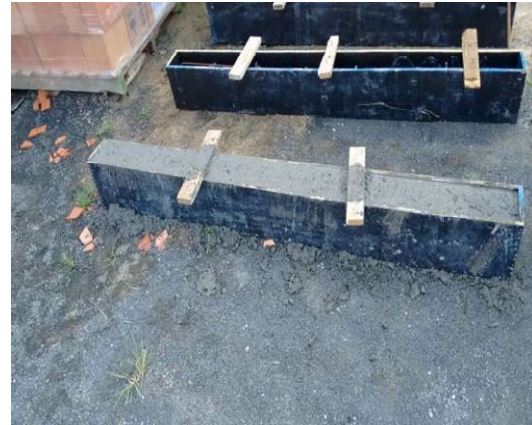
A concretagem das vigas aconteceu no canteiro de obras da construtora Hexa que fica localizada em Criciúma – SC, que forneceu o concreto e a mão de obra para a execução. As 6 vigas foram concretadas simultaneamente, com concreto usinado C20. Para o adensamento foi utilizado vibrador de imersão. No mesmo instante foram moldados 9 corpos prova para realização dos ensaios de compressão axial, tração por compressão diametral e módulo estático de elasticidade à compressão, para caracterização do concreto. Com intenção de garantir o cobrimento da armadura de 2,5 cm foram utilizados espaçadores. Após o processo de cura, e decorridos 28 dias, as vigas foram levadas para o Laboratório Experimental de Estruturas – LEE, localizado no IParque – Unesc, para a realização dos ensaios de flexão a quatro pontos. A Figura 2 mostra as etapas de concretagem da viga.

Figura 2: Concretagem - (A) formas prontas para a concretagem; (B) viga após a concretagem

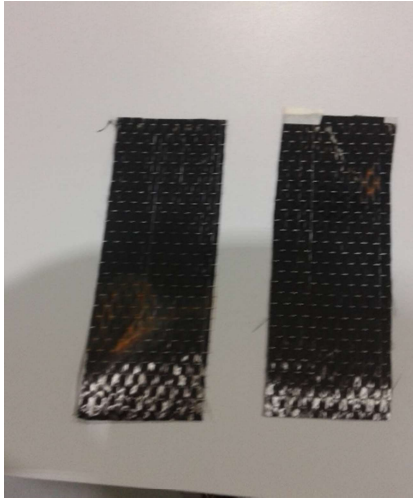
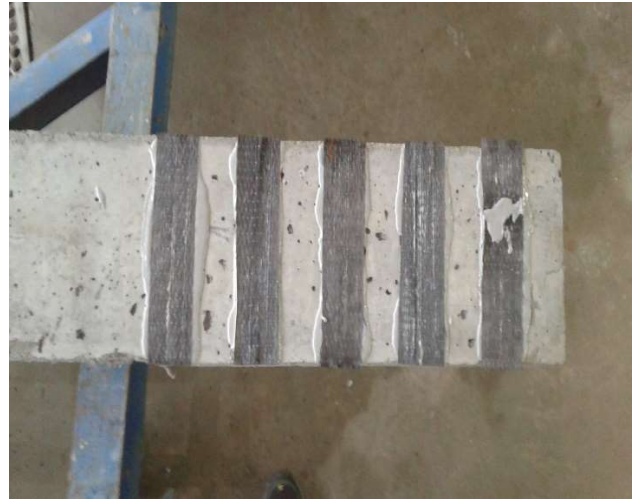
Para a colagem das tiras de fibra de carbono foi utilizado adesivo estrutural a base epóxi da marca Bautech®. O adesivo consiste em um material bi-componente pré-dosado, com características de alta adesividade, resistência mecânica e química, impermeável à água e óleo, além da cura total em 07 dias e a dureza inicial em 12 horas. A resina a base epóxi foi misturada manualmente por 5 minutos para garantir sua homogeneização. Seguindo as recomendações do fabricante as vigas foram limpas isentando-as de pó ou qualquer outras substâncias que prejudicassem a aderência do material a ser colado. O adesivo foi aplicado nas vigas nas áreas demarcadas com auxílio de uma espátula e as tiras de fibra pressionadas manualmente para garantir uma boa aderência. A Figura 4 mostra a colagem das tiras de fibra de carbono na viga.

Figura 4: Colagem - (A) Tiras de fibra de carbono; (B) Viga após receber a colagem das tiras.

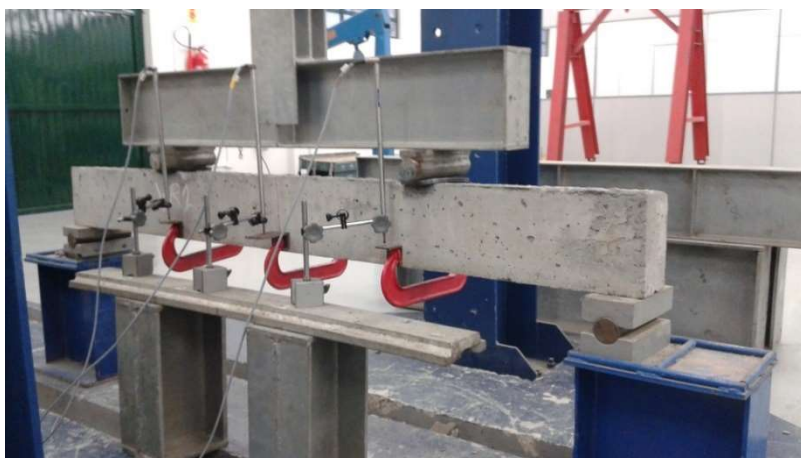
Neste ensaio a carga é aplicada em um cilindro hidráulico de cima para baixo sobre um perfil metálico, este carregamento é transferido para a viga em duas cargas pontuais distantes 45 cm do centro do apoio. A Figura 6 mostra o ensaio da viga.

Figura 6: Ensaio da viga

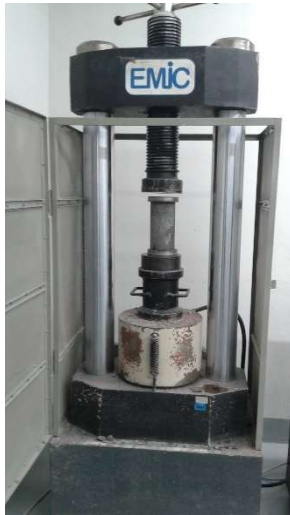
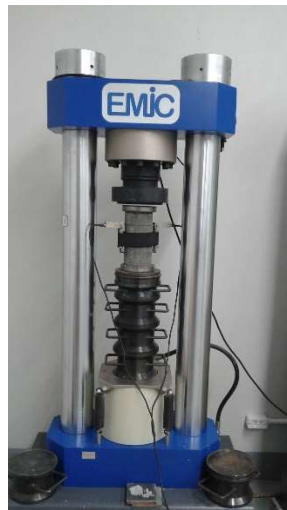
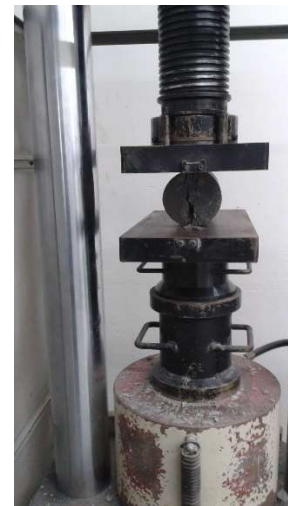
Simultâneo aos ensaios de flexão, foram realizados ensaios de compressão axial, segundo a NBR 5739:2007, ensaios de resistência à tração por compressão diametral descritos na norma NBR 7222:2011 e também, ensaios para determinação do módulo estático de elasticidade à compressão, conforme

a norma NBR 8522:2008, todos realizados nos corpos de prova moldados por ocasião da concretagem e com idade de 28 dias. A Figura 7 mostra os ensaios realizados nos corpos de prova.

Figura 7: Ensaio Corpos de Provas - (A) compressão axial; (B) módulo de elasticidade; (C) compressão diametral.
