ANALISE EXPERIMENTAL DO DESEMPENHO ACÚSTICO DE RUÍDO DE IMPACTO EM DIFERENTES TIPOLOGIAS DE LAJES

Mariane Raichaski Silvano (1); Alexandre Vargas (2); Patrícia Allem (3)

UNESC – Universidade do Extremo Sul Catarinense

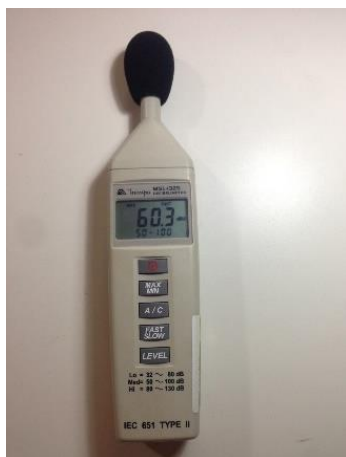
Figura 01 – Decibelímetro Digital.

- **Decibelímetro** – Marca Minipa, tipo II, MSL-1325, com microfone próprio do equipamento, utilizado na função máximo, na faixa de nível média de 50 e 100 dB, conforme figura 1.
- **Esfera metálica** – Esfera de aço diâmetro 2,5 centímetros para produzir o ruído sobre as lajes, de material resistente sem sofrer deformação durante as quedas não ocasionando diferenças no som produzido. Figura 2.

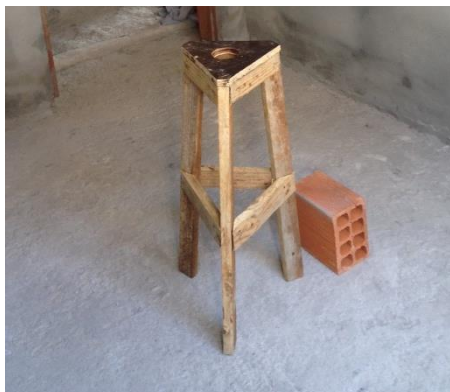
Figura 03 – Suporte para a queda da esfera metálica.

- **Suporte para queda da esfera** - O suporte tipo tripé, com um orifício para que a esfera caia pontualmente sempre do mesmo local, com uma altura de 70 cm da superfície da laje, conforme figura 3.

As medições serão realizadas em edificações de mais de um pavimento da sala emissora para a sala receptora no nível logo abaixo. O método de simulação de ruído de impacto se faz através de uma esfera de aço maciça, de diâmetro 2,5 centímetros, e peso 62,5 gramas caindo de uma altura de 70 centímetros diretamente sobre a laje da sala emissora. Foram dispensados os isolamentos dos ruídos aéreos tanto na sala emissora quanto na sala receptora, pelo fato das medições se darem em dias e horários onde o andamento da obra e os ruídos aéreos provenientes das ruas e avenidas não interferissem nas medições, diminuindo então a probabilidade de falsos resultados.

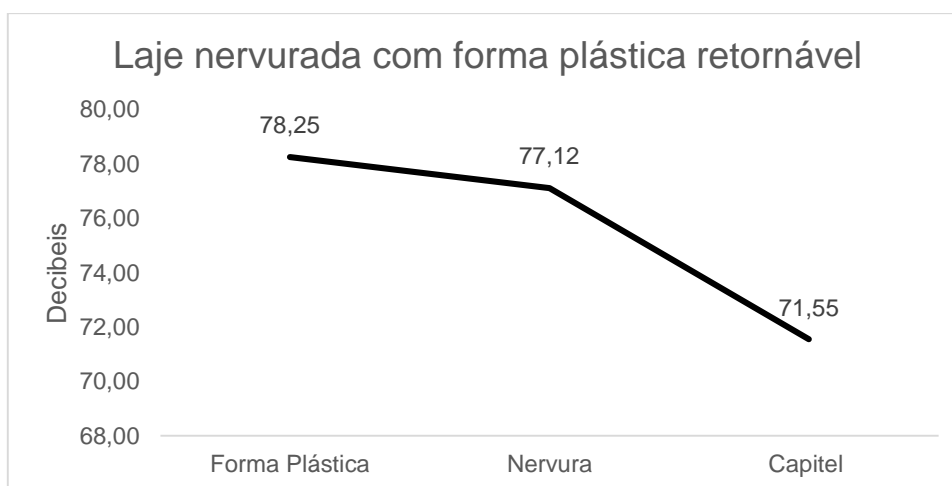
Figura 12 – dB obtidos em diferentes locais de laje nervurada com forma plástica retornável.

A tabela 04 apresenta os resultados obtidos na sala receptora, na tipologia de laje nervurada com forma plástica retornável. Já a figura 12 mostra os diferença destes de acordo com os locais analisados, nervura, forma plástica e capitel, mostrando que é extremamente necessária identificação destes locais na medição de ruído de impacto para que não tenhamos resultados que possam ser analisados erroneamente.

Adotando a média entre todos os resultados, desconsiderando o diferencial de locais, o resultado obtido para laje nervurada com formas plásticas reutilizáveis foi de 75,64 dB de ruído de impacto na sala receptora. Com a exclusão das regiões de capiteis, essa média aumenta para 77,68.

Ainda, fez-se um comparativo entre as lajes, desconsiderando as regiões de capiteis, que são regiões maciças nas lajes nervuradas e em pequena porcentagem da sua superfície. Conforme figuras 12 e 13 observa-se que os decibéis emitidos nessa região foram bastante inferiores do que na região da nervura e da forma plástica ou EPS. Deste modo de análise os resultados são ainda mais próximos do limite estabelecido pela norma de desempenho para se enquadrar no mínimo de conforto do usuário nas tipologias de lajes nervuradas, conforme figura 15.

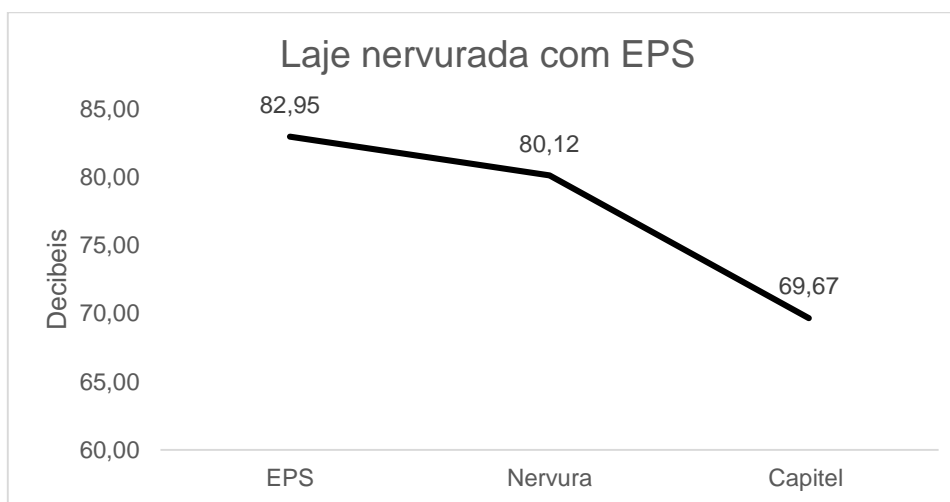
Figura 13 – dB obtidos em diferentes locais de laje nervurada com EPS.

A tabela 05 apresenta os resultados obtidos na tipologia de laje nervurada com EPS. A figura 13 mostra a diferença destes de acordo com os locais: nervura, EPS e capitel.

Adotando a média e também desconsiderando o diferencial de locais, o resultado obtido para laje nervurada com EPS foi de 77,58 dB de ruído de impacto na sala receptora. Com a exclusão das regiões de capiteis, a média aumenta para 81,53.

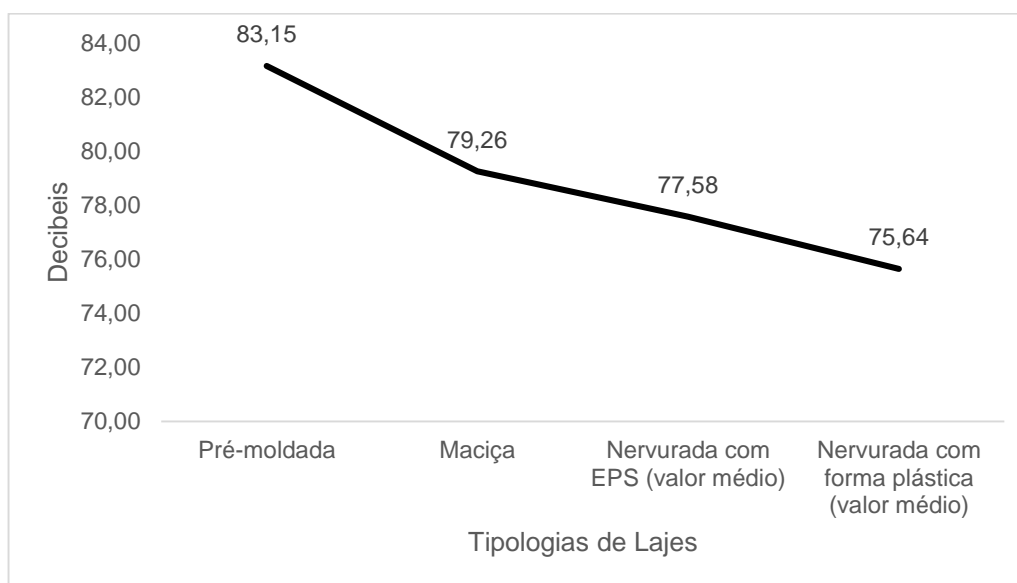
Figura 14 – Comparativo geral entre as tipologias de lajes.

A figura 14, a seguir, mostra um comparativo geral da média dos resultados obtidos, desconsiderando as disparidades obtidas na regiões de capiteis nas lajes nervuradas.

O segundo pior desempenho ao isolamento de ruído de impacto é da tipologia de laje maciça, chegando a 79,26 dB. Em seguida a laje nervurada com EPS, com 77,58 dB e laje nervurada com forma plástica retornável com 75,64 dB. Essas três tipologias se enquadram no nível mínimo de desempenho acústico da norma NBR 15575, mesmo sem o contrapiso (opcional) e o revestimento da laje.
