**ANÁLISE EXPERIMENTAL DA CAPACIDADE PORTANTE  
EM VIGAS DE CONCRETO ARMADO COM REFORÇO DE  
FIBRAS DE AÇO NA FACE TRACIONADA**

Dissertação de Mestrado - DM apresentado ao Programa de Pós-Graduação em Ciência e Engenharia de Materiais, para obtenção do título de Mestre em Ciência e Engenharia de Materiais, da Universidade do Extremo Sul Catarinense - UNESC.

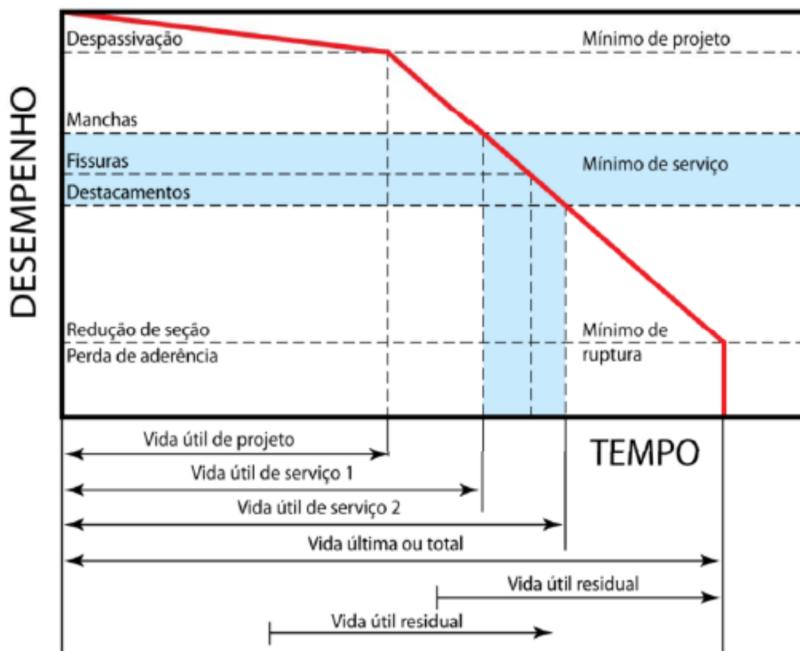
Figura 01: Exemplificação da vida útil das estruturas de concreto armado.

A Figura 01 representa as condições de vida útil de acordo com (HELENE, 1997):

- Vida útil de serviço: período de tempo que vai até o momento em que aparecem manchas na superfície do concreto, ou ocorrem fissuras no concreto de cobrimento, ou ainda quando há o destacamento do concreto de cobrimento;
- Vida útil última ou total: período de tempo que vai até a ruptura ou colapso parcial ou total da estrutura;
- Vida útil residual: corresponde ao período de tempo em que a estrutura ainda será capaz de desempenhar suas funções, contado nesse caso a partir de uma data qualquer, correspondente a uma vistoria. Essa vistoria e diagnóstico podem ser efetuados a qualquer instante da vida em uso da estrutura.

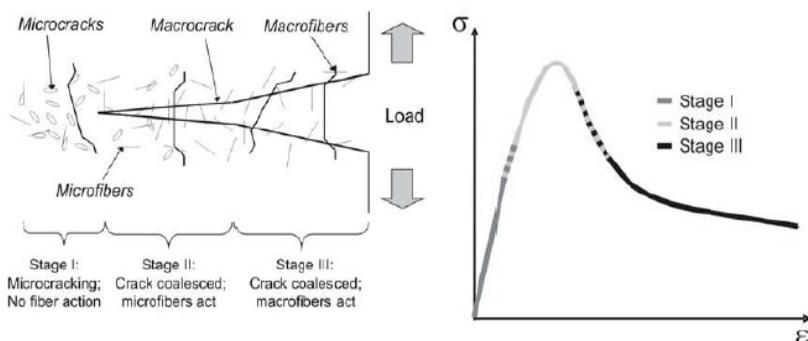
Figura 02: (a) Estágios da união das fissuras e ação das fibras; (b) Diagrama de tensão *versus* deformação correspondente.

Na primeira fase, quando só existem microfissuras espalhadas pela matriz, a presença das macrofibras não exerce nenhum efeito e a eficiência das microfibras é bastante limitada. Quando as microfissuras começam a coalescer para a formação de fissuras mais bem determinadas as microfibras passam a exercer um papel fundamental. Com a propagação destas fissuras, as macrofibras começam a ser solicitadas e assumem papel preponderante, “costurando” a matriz e aumentando a resistência a propagação das fissuras como evidenciado no diagrama tensão *versus* deformação, as macrofibras normalmente atuam no incremento da tensão pós-pico, aumentando a resistência do material.

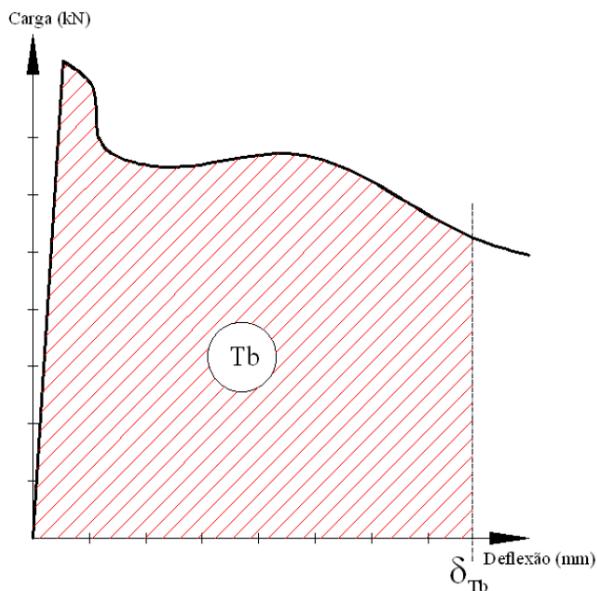
Figura 03: Critério para determinação da tenacidade.

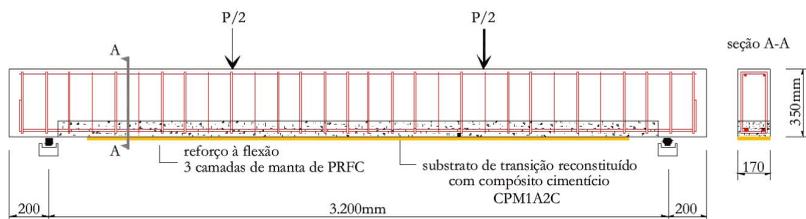
Figura 04: Configuração da viga.

Desta forma, os autores compararam o desenvolvimento de três tipos de vigas (V1A – viga de concreto armado sem reforço; VIC – viga de concreto armado reforçada à flexão com três camadas de manta de fibra de carbono; V2C - viga em que o banzo tracionado de concreto foi demolido na Figura 05 e reconstituído integralmente com o compósito cimentício de alta resistência e a viga foi reforçada à flexão com três camadas de manta de fibra de carbono).

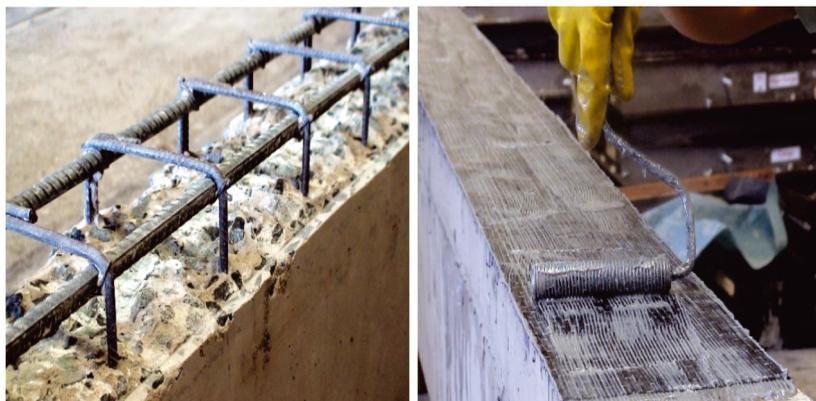
Figura 05: Reconstituição da viga V2C.

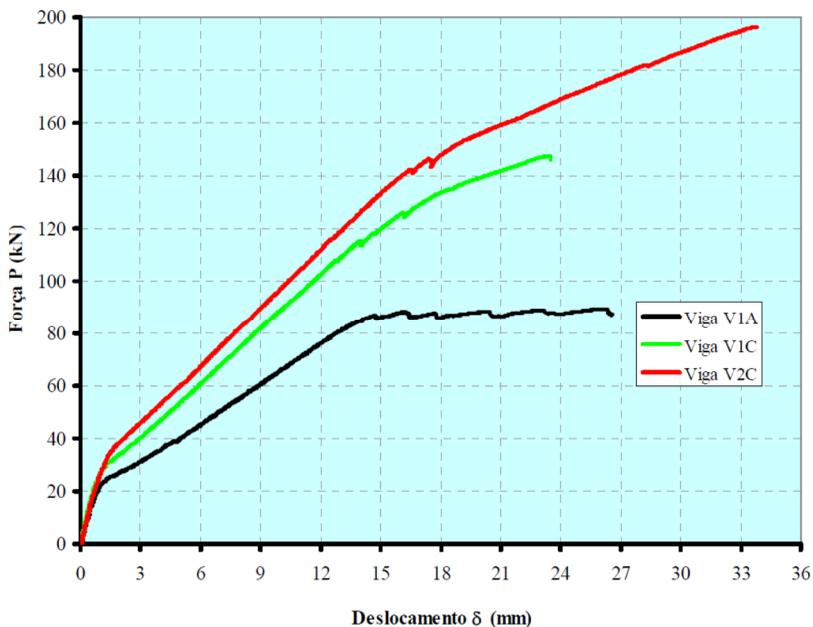
Figura 06: Gráfico carga (kN) versus deslocamento (mm).

Parte dos resultados podem ser interpretados na Figura 06, onde é exemplificado no gráfico o comportamento das vigas.

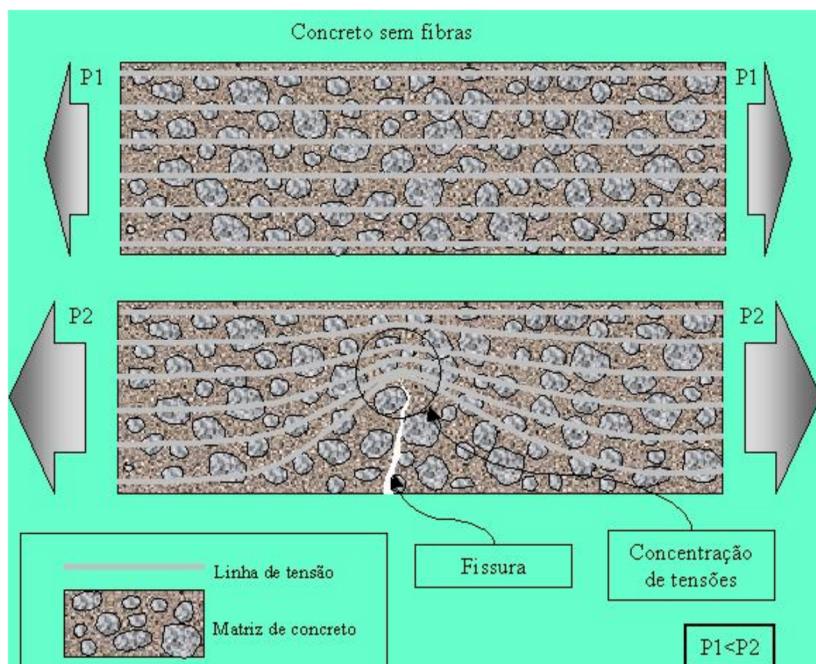
Figura 07: Concreto sem fibras.

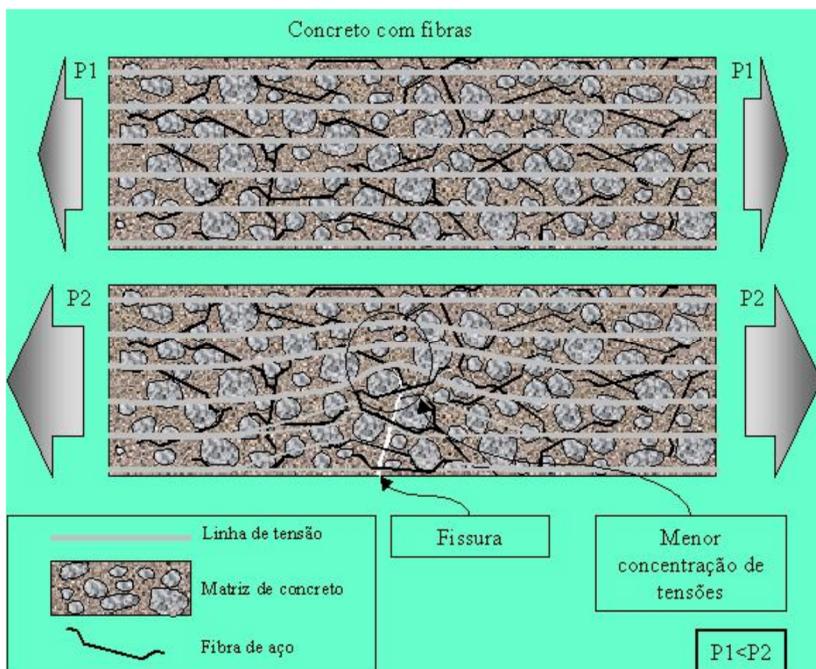
Figura 08: Concreto com fibras.

Figueiredo (2005), ainda concebe que quando se adicionam fibras de resistência e módulo adequados ao concreto, numa quantidade apropriada (teor), o concreto deixa de ter comportamento frágil. Isso ocorre pelo trabalho de ponte de transferência de tensões, exercido pelas fibras, que minimiza a concentração de tensões na extremidade das fissuras, este comportamento está representado na Figura 08.

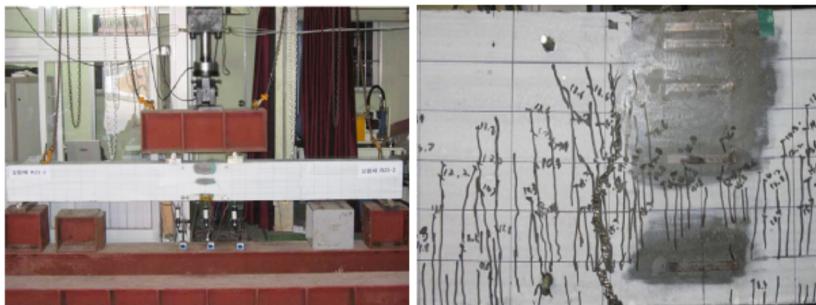
Figura 11: Ensaio de flexão nas vigas dos estudos de Yang et al. (2010).

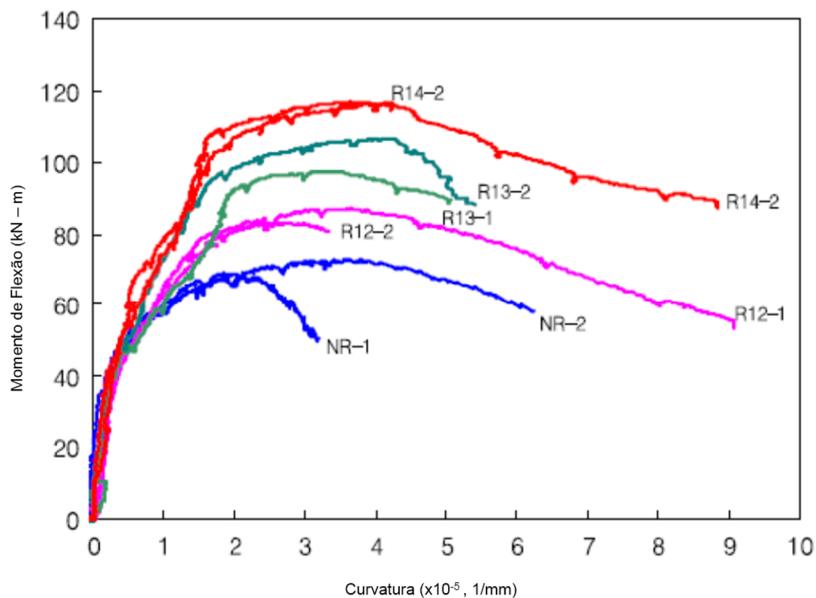
Figura 12: Resultados dos estudos de Yang et al. (2010).

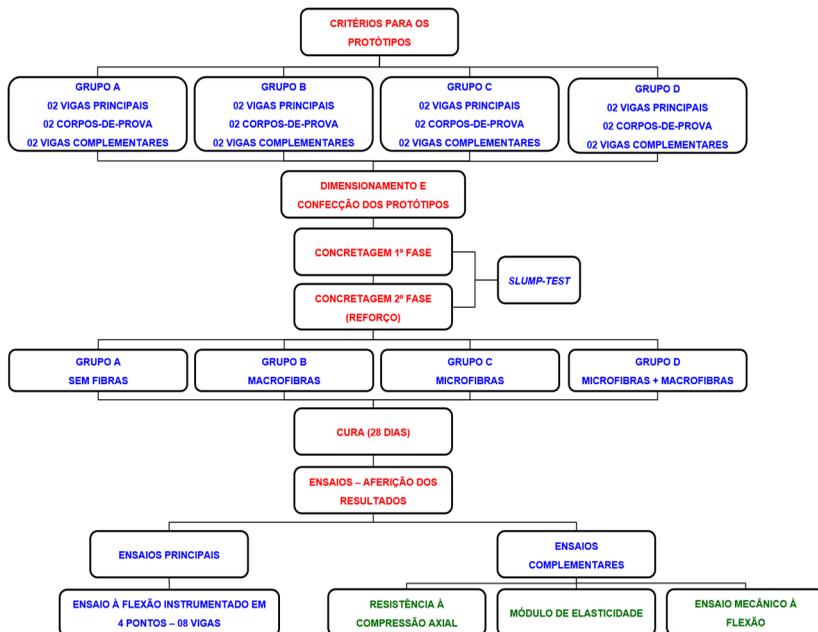
Figura 13: Fluxograma do procedimento experimental.

**1º Etapa:** A metodologia experimental foi definida com base em 04 grupos, assim denominados respectivamente: grupo A, B, C e D para a determinação dos protótipos. Cada grupo foi constituído por um conjunto de protótipos com 02 vigas grandes ( $12 \times 20 \times 160 \text{ cm}^3$  - detalhadas na 2ª Etapa) – tratam-se de vigas principais para os ensaios à flexão instrumentado em 04 pontos, 02 corpos de prova cilíndricos ( $20 \times \varnothing 10 \text{ cm}^3$ ) e 02 vigas pequenas ( $10 \times 10 \times 35 \text{ cm}^3$ ) – tratam-se de vigas complementares para ensaios de resistência à compressão axial, módulo de elasticidade e ensaio mecânico à flexão em escala reduzida.

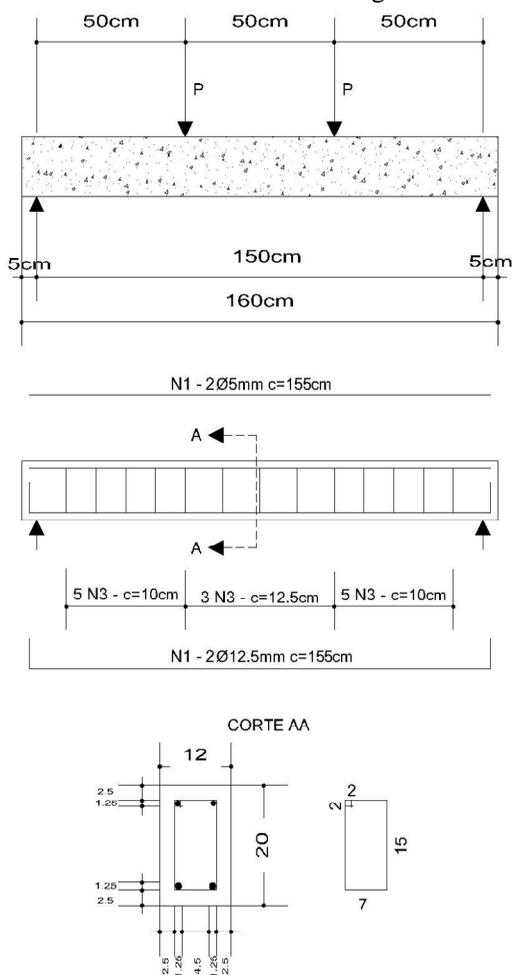
Figura 14: Detalhamento das armaduras nas vigas.

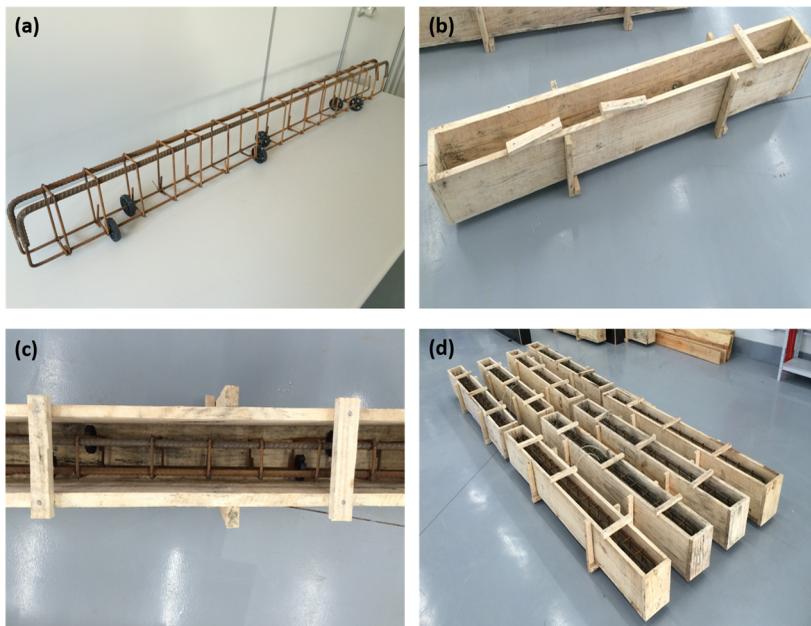
Figura 15: Confecção das vigas grandes (12x20x160 cm<sup>3</sup>).

As imagens da Figura 15 mostra a sequência da confecção das vigas grandes (12x20x160 cm): (a) Detalhamento da armadura; (b) Forma; (c) Forma + armação; (d) Conjunto de 08 vigas grandes (12x20x160 cm<sup>3</sup>).

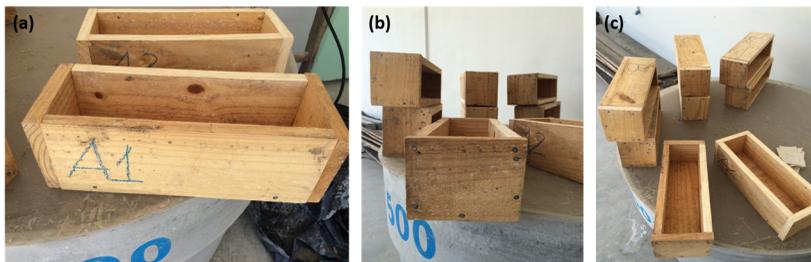
Figura 16: Confeção das vigas pequenas (10x10x35 cm<sup>3</sup>).

As vigas pequenas foram confeccionadas em seções transversais quadradas de 10x10 cm<sup>2</sup> e 35 cm de comprimento, com intuito de caracterizar somente o concreto com a presença ou não de fibras (reforço). A Figura 16 representa as vigas pequenas (10x10x35 cm<sup>3</sup>): (a) Vista longitudinal; (b) Seção transversal; (c) Conjunto 08 vigas pequenas (10x10x35 cm<sup>3</sup>).

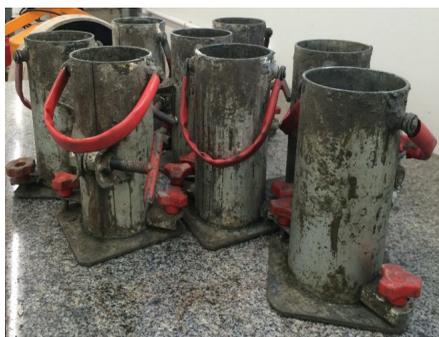
Figura 17: Suportes metálicos – conjunto 08 corpos de prova cilíndricos (20xØ10 cm<sup>3</sup>).

Os corpos de prova foram padronizados de acordo com seus suportes metálicos com 10 cm de diâmetro e 20 cm de altura, conforme a Figura 17. Assim como as vigas pequenas (10x10x35 cm<sup>3</sup>), serviram para caracterizar o concreto quanto a resistência à compressão axial e módulo de elasticidade.

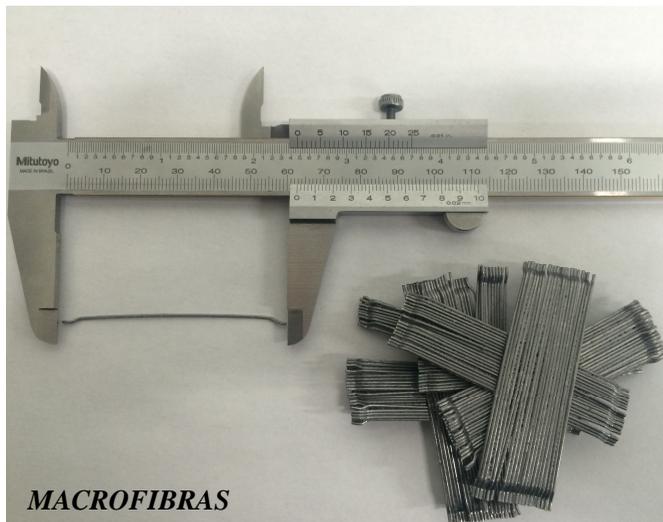
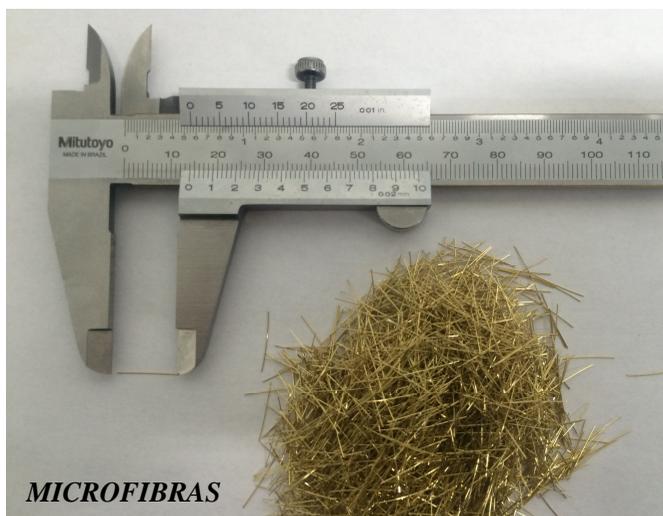
Figura 18: Representação das fibras.

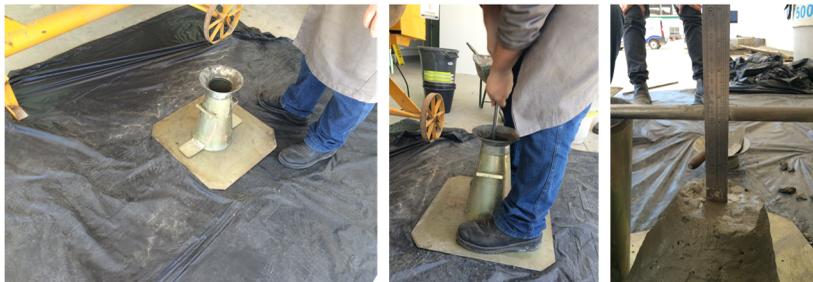
Figura 19: Resultado do *Slump-Test*.

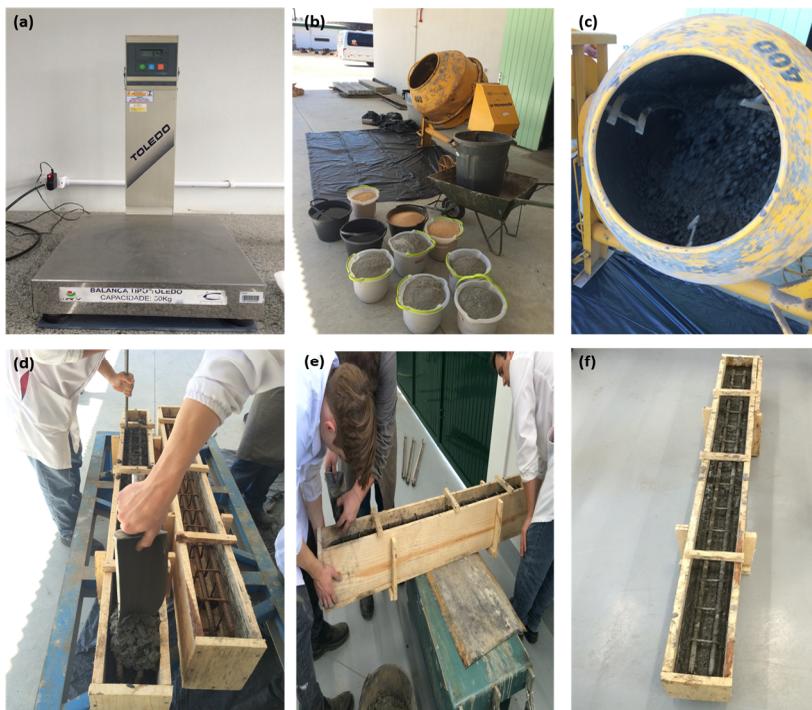
Figura 20: Primeira fase - concretagem.

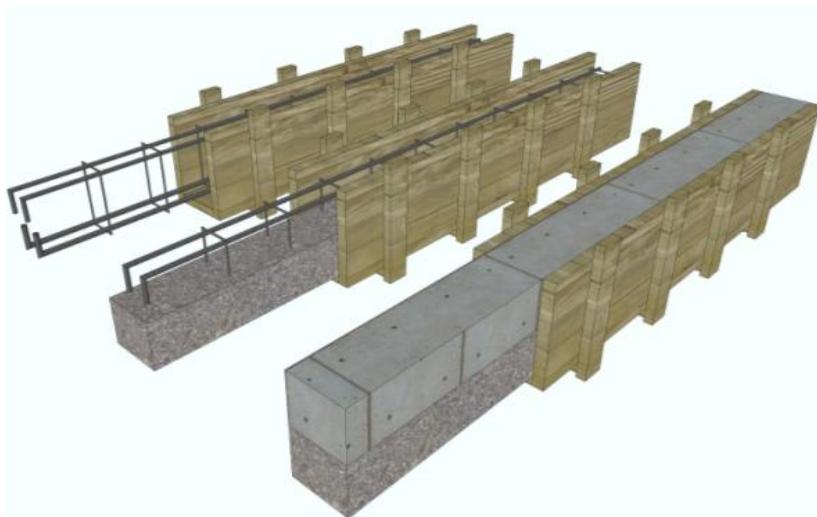
Figura 21: Fases da concretagem.

A segunda fase da concretagem das vigas grandes ( $12 \times 20 \times 160 \text{ cm}^3$ ), seguiram os mesmos procedimentos da primeira fase, porém a reconstituição do banzo tracionado das vigas dos grupos B, C e D, tiveram a presença de fibras nos 6,25 cm de espessura, exemplificados na Figura 21.

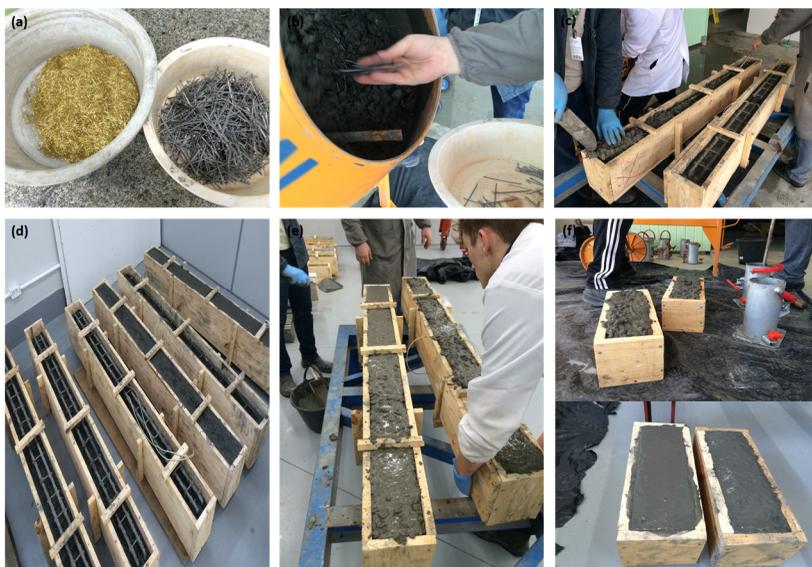
Figura 22: Segunda fase – concretagem.

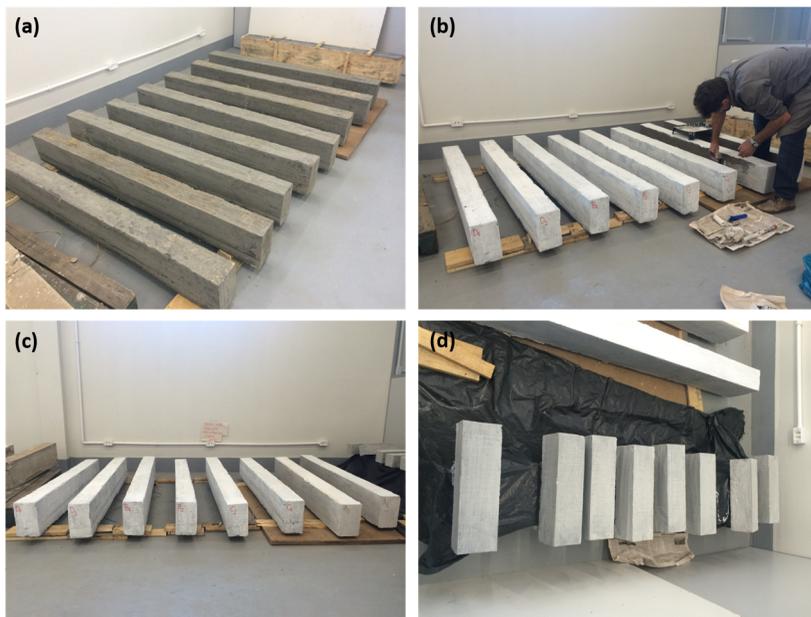
Figura 24: Desforma, alinhamento, pintura e cura das vigas.

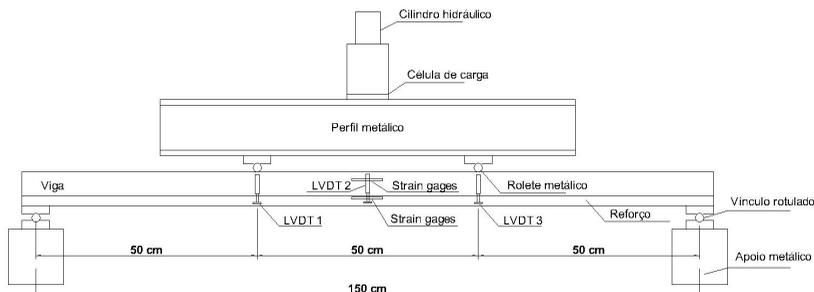
Figura 25: Posicionamento dos elementos no ensaio instrumentado de 04 pontos.

**6º Etapa:** Esta etapa se refere aos ensaios principais e complementares. Para os ensaios principais, todas as vigas grandes (12x20x160 cm) foram submetidas ao ensaio de flexão em 04 pontos. As cargas foram aplicadas de cima para baixo pelo cilindro hidráulico sobre um perfil metálico que transferiu o carregamento para as vigas em duas cargas pontuais divididas exatamente nos terços do vão teórico da viga. O posicionamento dos elementos está detalhado na Figura 25.

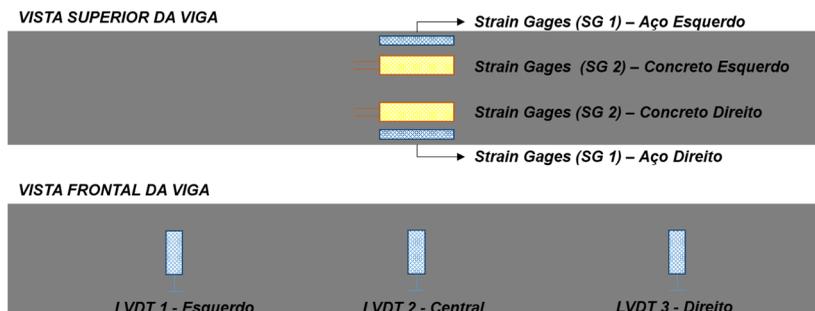
Figura 26: Posicionamentos dos LVDT's e SG's ao longo da viga.

As vigas foram posicionadas sob um pórtico metálico de reação e a carga foi aplicada mediante um cilindro hidráulico de controle elétrico com capacidade de 500 kN, os valores de carga foram registrados por meio de uma célula de carga disposta entre o cilindro hidráulico e a viga de distribuição (perfil I - metálica). Foram avaliados os deslocamentos verticais em 03 pontos (LVDT 1, LVDT 2, LVDT 3) ao longo do comprimento da viga com a utilização de transdutores indutivos de deslocamentos (LVDT - *Linear Variable Differential Transformes*). As deformações foram monitoradas através de extensômetros elétricos (*Strain Gages*) colocados nos materiais em pontos estratégicos de deformação: no concreto e na armadura de flexão, como mostra o croqui da Figura 26. Os equipamentos foram conectados ao sistema de aquisição de dados Quantum X<sup>®</sup> com interface com o *software* Catman Easy<sup>®</sup>, ambos da HBM<sup>®</sup>.

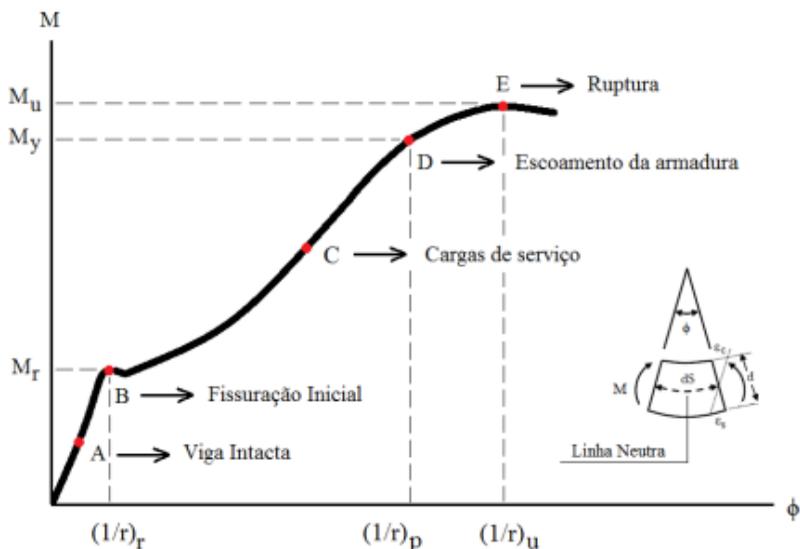
Figura 27: Diagrama momento *versus* curvatura da seção transversal de uma viga sob flexão.

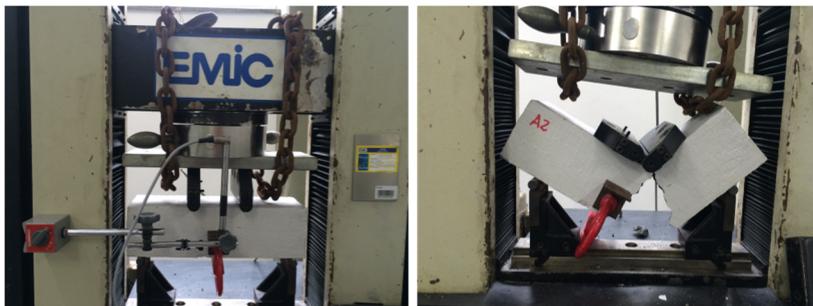
Figura 28: Ensaio mecânico a flexão em 04 pontos.

O ensaio mecânico a flexão por 04 pontos, foi um ensaio complementar em escala reduzida para as vigas pequenas ( $10 \times 10 \times 35 \text{ cm}^3$ ), a partir de uma barra retangular moldada simetricamente biapoiada, a carga prevista é aplicada nos terços médios do corpo de prova, de acordo com a Figura 28 e 29.

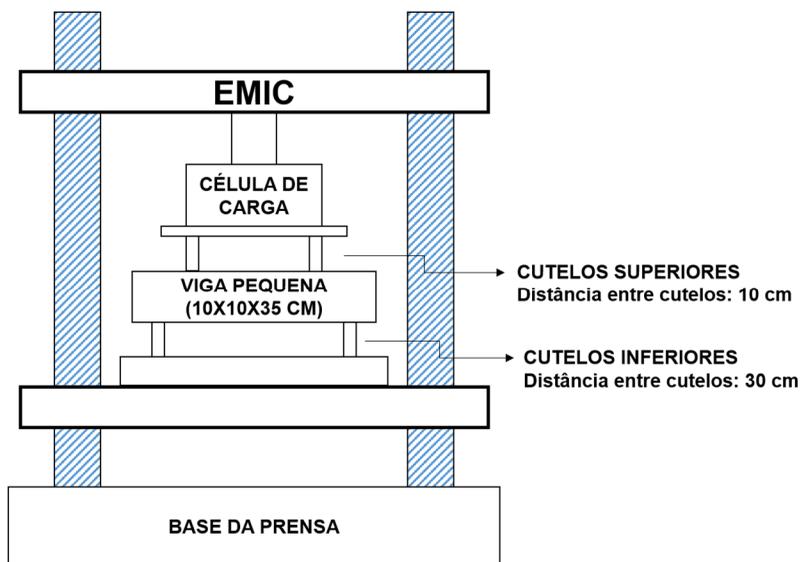
Figura 29: Croqui do ensaio esquemático de resistência à flexão em 04 pontos.

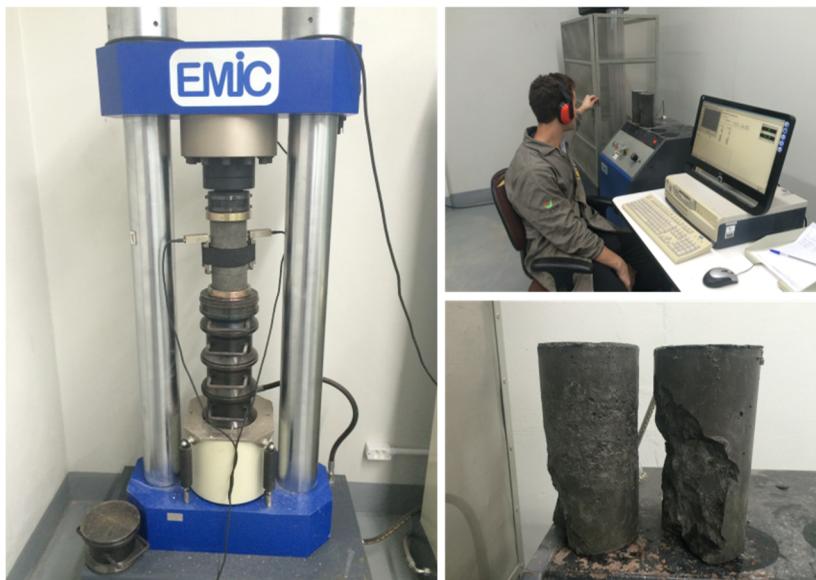
Figura 30: Ensaio de resistência à compressão axial e módulo de elasticidade.

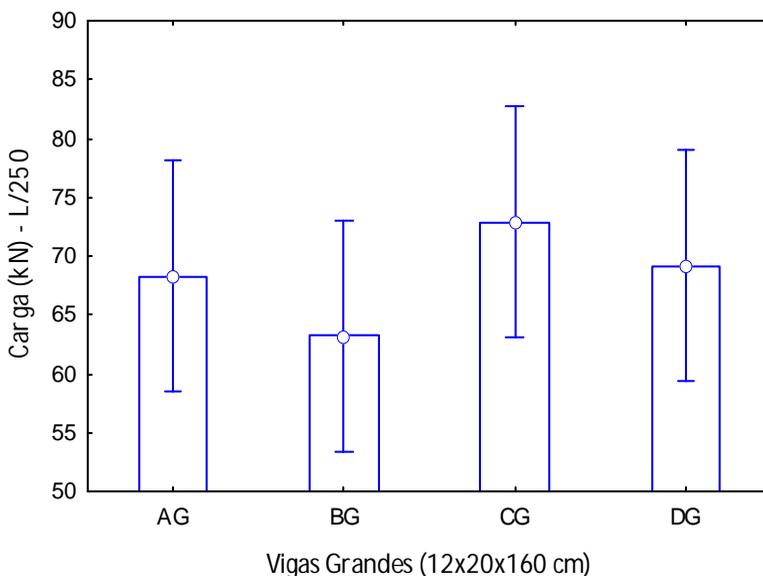
Figura 31: Análise dos resultados de carga em ( $L/250 = 6,00$  mm) – Vigas grandes ( $12 \times 20 \times 160$  cm<sup>3</sup>).

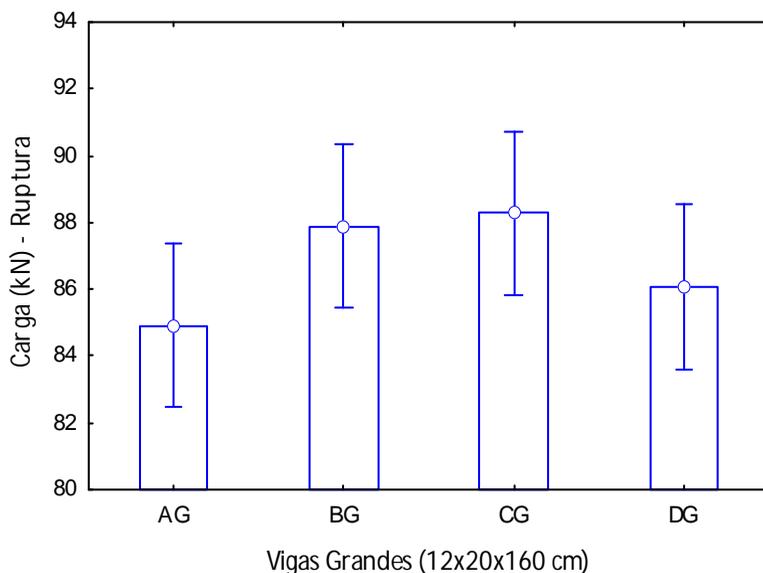
Figura 32: Análise dos resultados de carga na ruptura – Vigas grandes ( $12 \times 20 \times 160$  cm<sup>3</sup>).

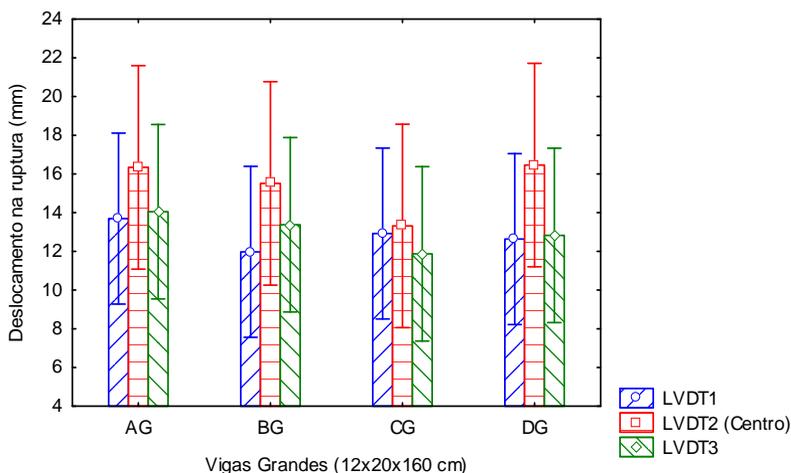
Figura 33: Análise dos resultados do deslocamento na ruptura – Vigas grandes (12x20x160 cm<sup>3</sup>).

Já para a análise estatística para o deslocamento na ruptura, aplicou-se também uma análise de variância (ANOVA), como mostra a Figura 33. Essa análise mostrou que o deslocamento na ruptura forneceu valores estatisticamente iguais ( $p > 0,05$ ) entre todos os grupos para o mesmo LVDT, 1, 2 ou 3, com um nível de confiança de 95%.

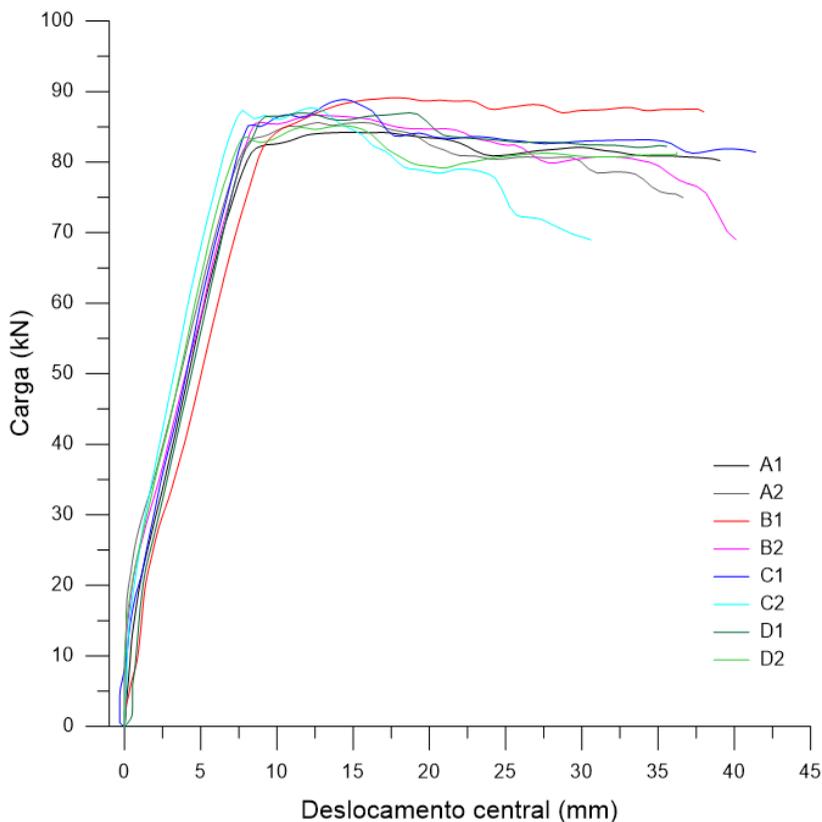
Figura 34: Comportamento carga *versus* deslocamento – Vigas grandes (12x20x160 cm<sup>3</sup>).

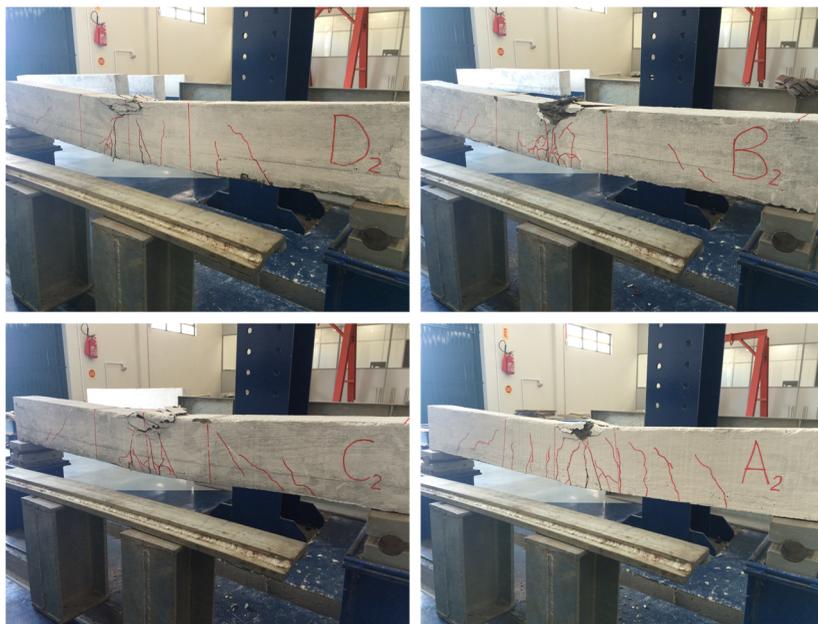
Figura 35: Forma de ruptura e fissuras dos grupos das vigas grandes (12x20x160 cm<sup>3</sup>).

Para compreender a forma de ruptura e fissuras entre os grupos das vigas grandes (12x20x160 cm<sup>3</sup>), as imagens na sequência da Figura 35 ilustram estas particularidades. O grupo A, por ser referência e não conter fibras na face tracionada, foi o grupo que apresentou mais fissuras visuais, ultrapassando até a região do terço médio, já os grupos B, C e D foram similares no aparecimento de fissuras concentradas no terço médio do vão teórico da viga e também para o surgimento de algumas fissuras por cisalhamento.

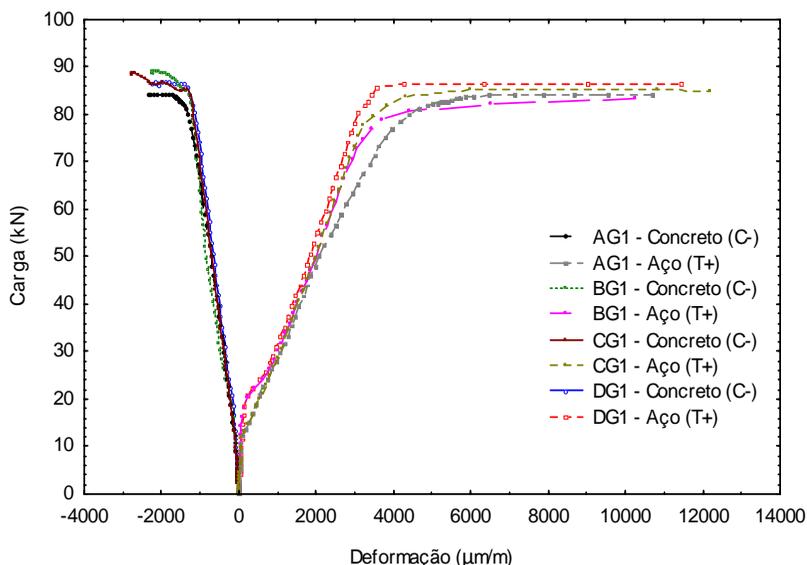
Figura 36: Deformações específicas do aço e concreto – Vigas grandes (12x20x160 cm<sup>3</sup>).

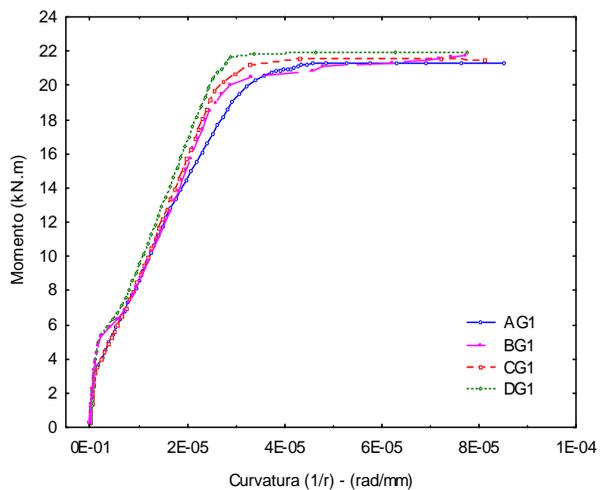
Figura 37: Diagrama momento – curvatura – Vigas grandes (12x20x160 cm<sup>3</sup>).

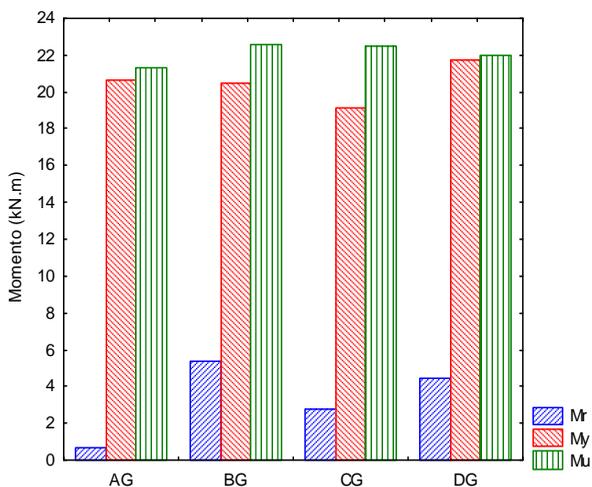
Figura 38: Resultados isolados de momento fletor – Vigas grandes (12x20x160 cm<sup>3</sup>).

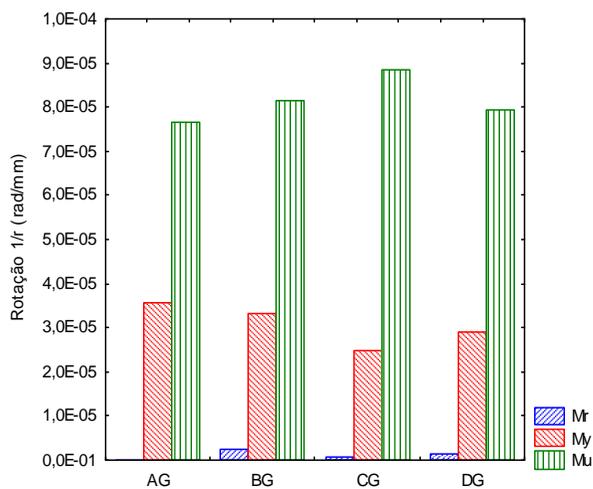
Figura 39: Resultados isolados de curvatura – Vigas grandes (12x20x160 cm<sup>3</sup>).

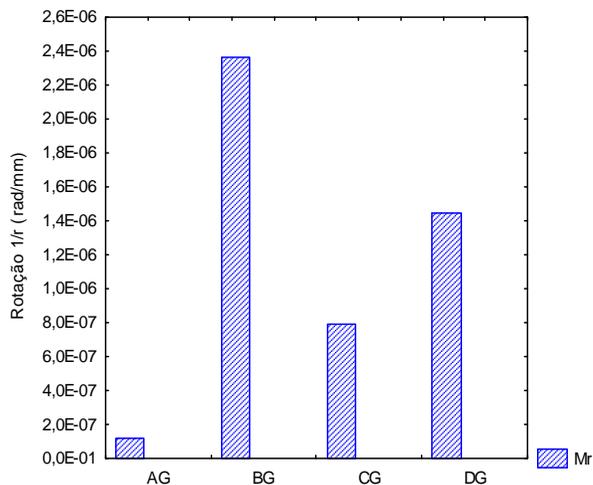
Figura 40: Resultados isolados de curvatura no momento de fissuração (Mr) – Vigas grandes (12x20x160 cm<sup>3</sup>).

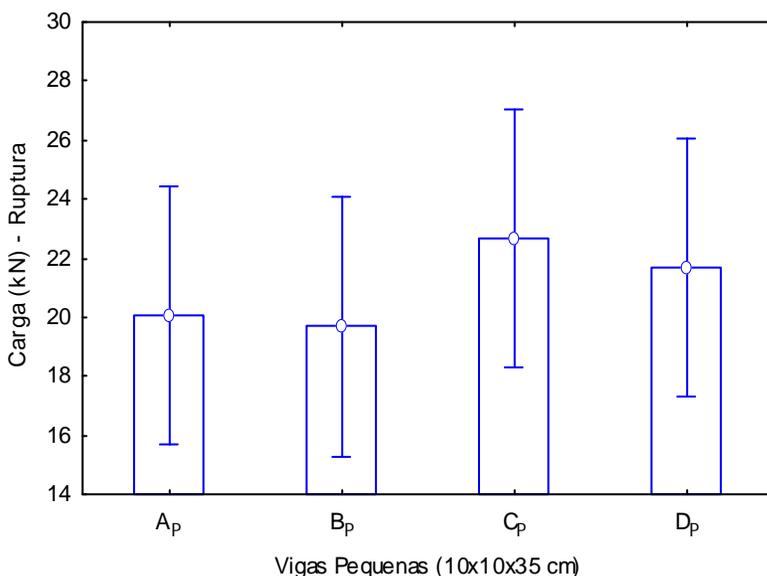
Figura 41: Análise dos resultados de carga na ruptura – Vigas pequenas (10x10x35 cm<sup>3</sup>).

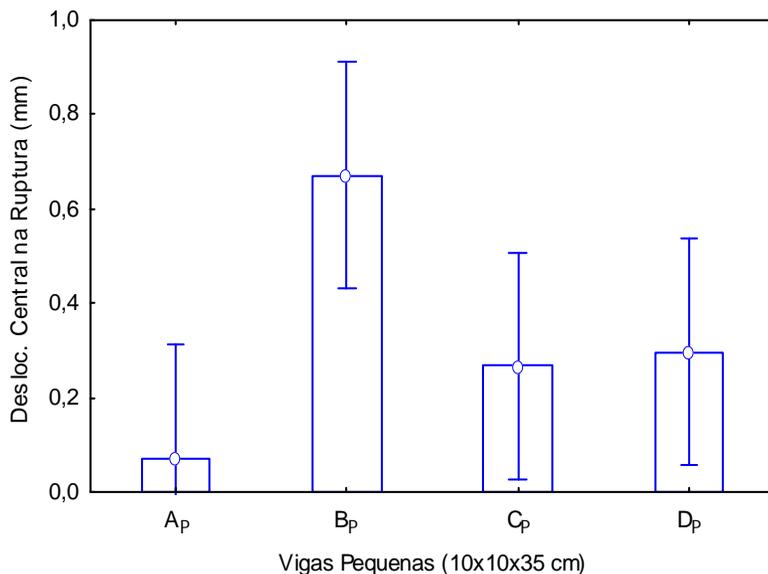
Figura 42: Análise dos resultados do deslocamento na ruptura – Vigas pequenas (10x10x35 cm<sup>3</sup>).

A mesma análise mostrou na Figura 42 que o deslocamento para ruptura apresentou valores estatisticamente superiores ( $p < 0,05$ ) para o grupo B. Os grupos C e D, apresentaram valores inferiores estatisticamente ao grupo B e superiores ao grupo A.

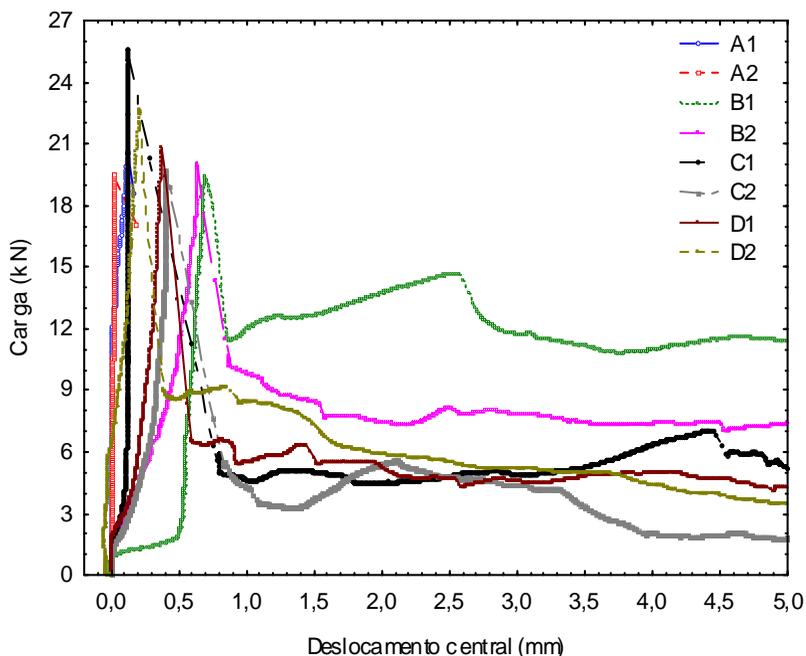
Figura 43: Comportamento carga *versus* deslocamento – Vigas pequenas (10x10x35 cm<sup>3</sup>).

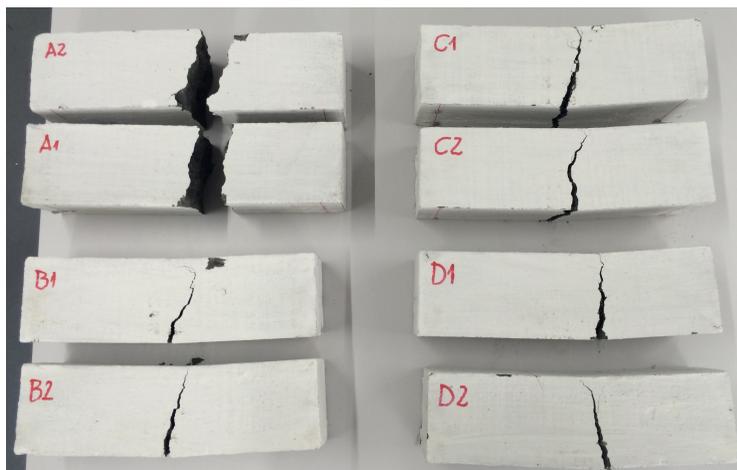
Figura 44: Morfologia de fissuras dos grupos das vigas pequenas ( $10 \times 10 \times 35 \text{ cm}^3$ ).

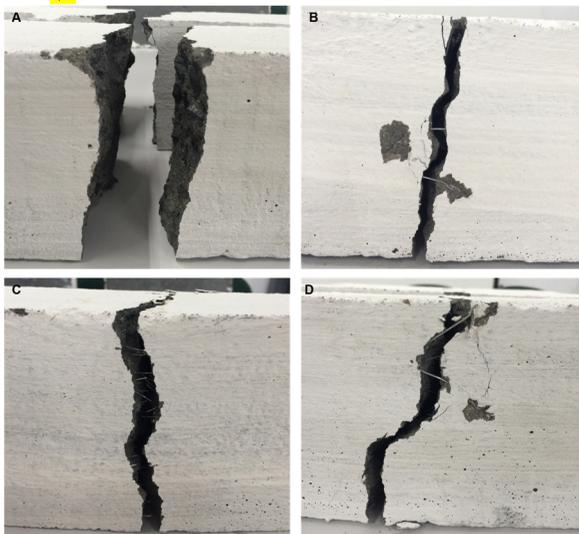
Figura 45: Forma de ruptura ou fissuração dos grupos das vigas pequenas ( $10 \times 10 \times 35 \text{ cm}^3$ ).

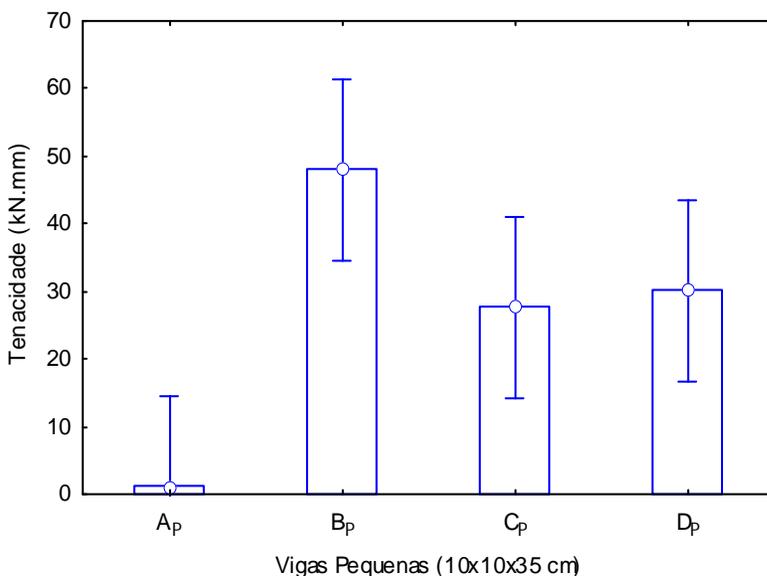
Figura 46: Análise dos resultados de tenacidade – Vigas pequenas (10x10x35 cm<sup>3</sup>).

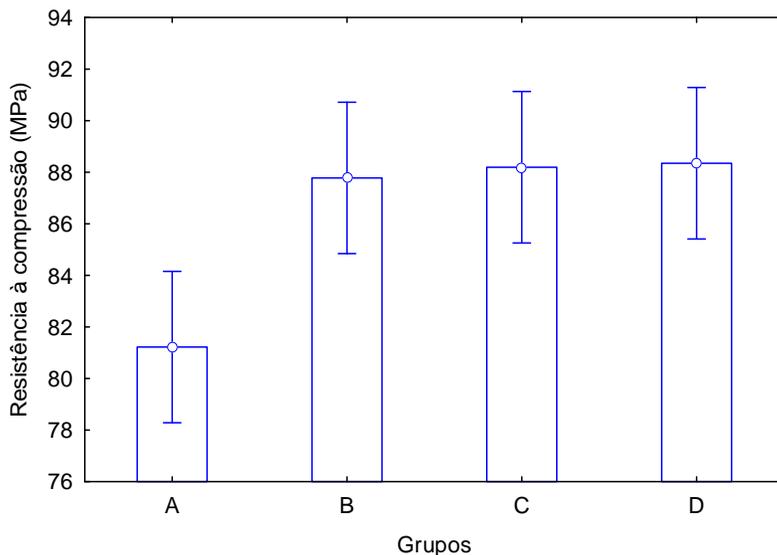
Figura 47: Análise dos resultados de resistência à compressão dos corpos de prova ( $20 \times \emptyset 10 \text{ cm}^3$ )

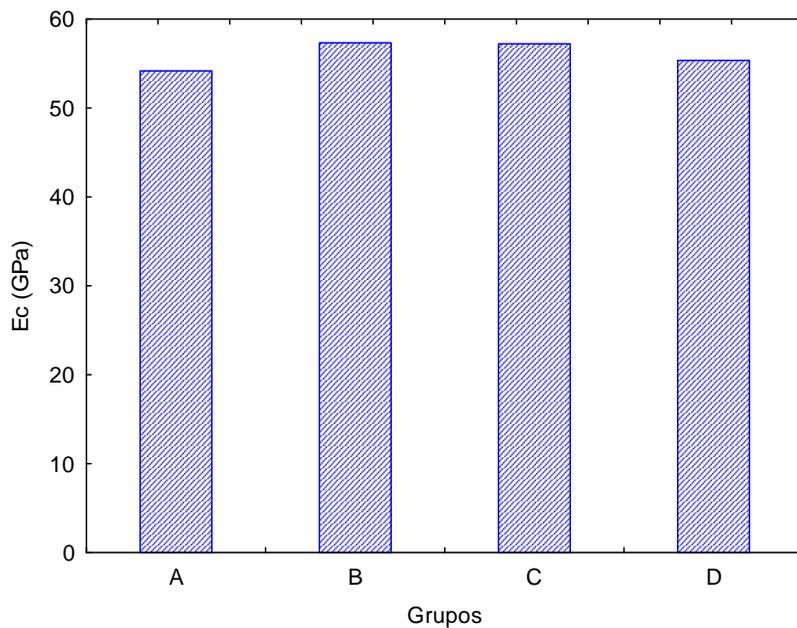
Figura 48: Análise dos resultados módulo de elasticidade dos corpos de prova (20xØ10 cm<sup>3</sup>).
