# ESTUDO DAS PRINCIPAIS MANIFESTAÇÕES PATOLÓGICAS ENCONTRADAS NAS ESTRUTURAS EM HABITAÇÕES RESIDENCIAIS DE INTERESSE SOCIAL

UNESC – Universidade do Extremo Sul Catarinense

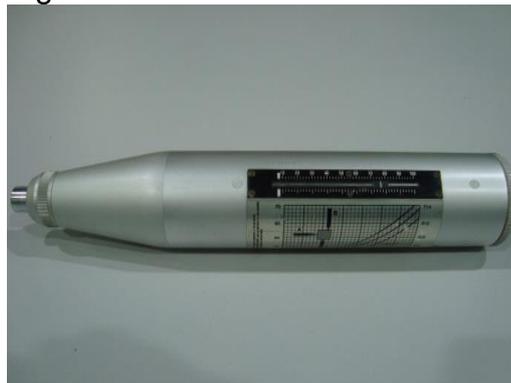
Figura 1 – Esclerômetro de Schmidt

O ensaio de esclerometria foi realizado com o aparelho denominado esclerômetro de Schmidt (Figura 1) que é normalizado pela NBR 7584/2012. O ensaio tem a função de determinar a dureza superficial do concreto através do fornecimento do Índice Esclerométrico (IE) por meio de um método considerado não destrutivo.

O tipo de esclerômetro utilizado para os ensaios foi o modelo N com energia de percussão 2,25 N.m (BOTTEGA, 2010). Para esclerômetros com essa energia de percussão, segundo a NBR 7584 (2012, p. 11), “fornece informações a respeito da dureza superficial do concreto, a cerca de 20 mm de profundidade”.

Após a aplicação do impacto é possível visualizar junto ao aparelho o valor da dureza superficial aferida. Esse valor se refere ao IE.

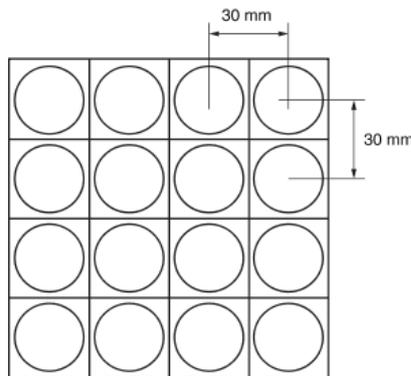
Figura 2 – Gabarito

O levantamento fotográfico contemplou as manifestações patológicas visíveis na estrutura e paredes de vedação. O ensaio de esclerometria foi realizado em, pelo menos 3 áreas onde possivelmente estariam locados os pilares de cada edificação. Para a execução do ensaio nas edificações foi utilizado gabarito com áreas espaçadas de acordo com a norma NBR 7584/2012 (Figura 2). O ensaio consistiu na efetivação de 16 impactos com o equipamento em cada elemento estrutural estudado. O equipamento foi utilizado na posição horizontal.

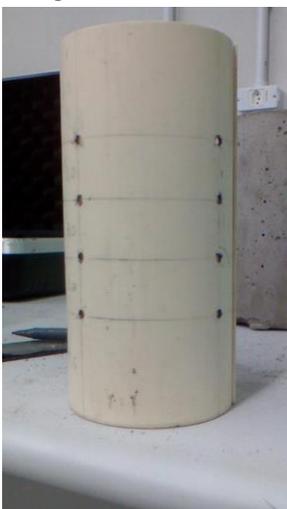
Figura 3 – Molde de PVC

Em laboratório foram moldados em concreto com cimento CII-Z e de acordo com a NBR 5738/2015, CPs cilíndricos de dimensões 100 x 200 mm. Os CPs foram dosados para 4 traços distintos com o intuito de obter as resistências de 20, 30, 40 e 50 MPa aos 28 dias. Os materiais foram misturados em betoneira e os traços foram determinados empiricamente de forma a apresentarem uma variação gradativa do  $F_c$ .

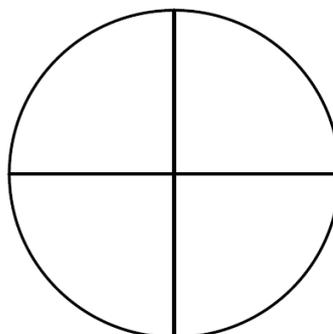
Figura 4 – Leitura IE para 16 impactos

A nova versão da norma (NBR 7584/2012) preconiza um número de 16 impactos sobre a área de estudo, portanto, para o ensaio de esclerometria foram ensaiados 16 pontos que foram locados com o auxílio de um molde em PVC (Figura 3). Com o auxílio do molde a realização dos impactos foi espaçada de acordo com a NBR 7584/2012, e a cada 90° da circunferência foram realizadas 4 leituras (Figura 4).

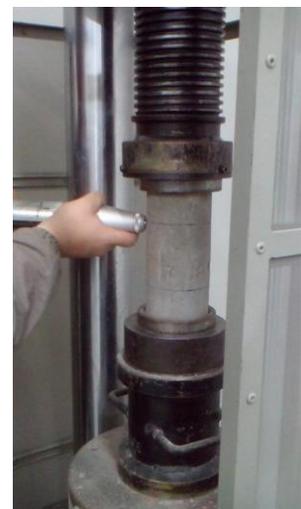
Figura 5 – Ensaio IE

Os CPs foram fixados na mesma prensa onde foram realizados os ensaios de compressão axial (Fc) apenas para manter o corpo estático e evitar vibrações, através da aplicação de uma pequena carga sobre o CP (Figura 5).

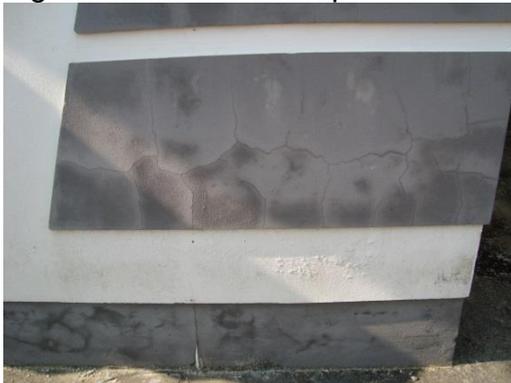
Figura 6 – Fissuras mapeadas

- 1) Fissuras em direções aleatórias e fissuras mapeadas: decorrentes da retração da argamassa de revestimento (Figura 6).
- 2) Infiltrações de umidade à nível de fundação: tem como causas prováveis a carência de impermeabilização dos elementos de fundação (Figura 7 e 8).

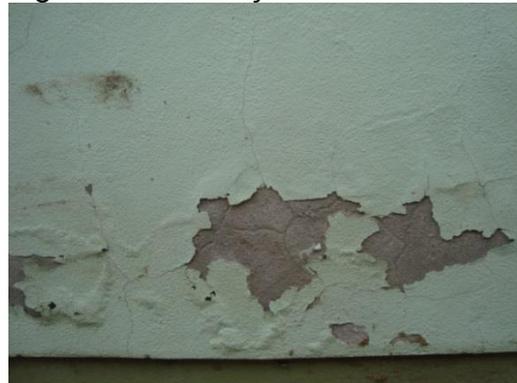
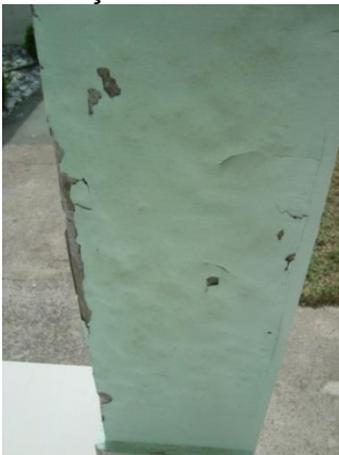
Figura 7 – Infiltração de umidade

Figura 8 – Pilar com infiltração de umidade

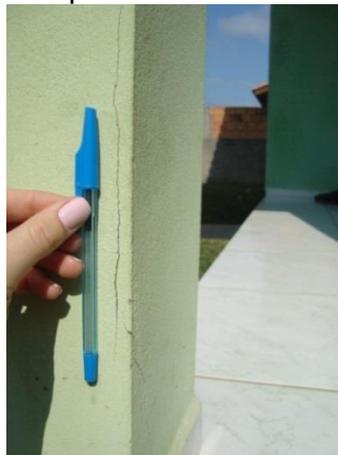
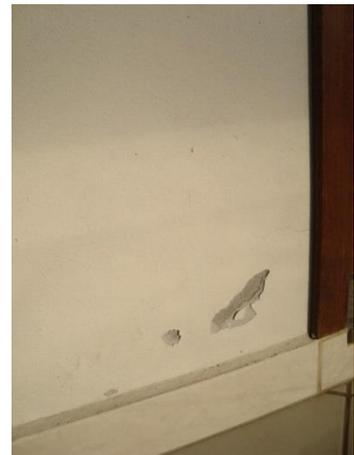
Figura 9 – Desplacamento reboco

Figura 10 – Descolamento reboco

- 3) Descolamento do reboco: resultante da falha de aderência entre substrato e revestimento, conforme ilustram as figuras 9 e 10.
- 4) Infiltrações de umidade em paredes do banheiro: decorrente da carência de impermeabilização das áreas molhadas.
- 5) Fissuras/trincas à nível de cobertura: ocasionada devido a falha ou falta de amarração adequada da alvenaria por elemento estrutural (Figura 11).
- 6) Fissuras verticais à nível de fundação: decorre da retração do revestimento e/ou do concreto (Figura 12).

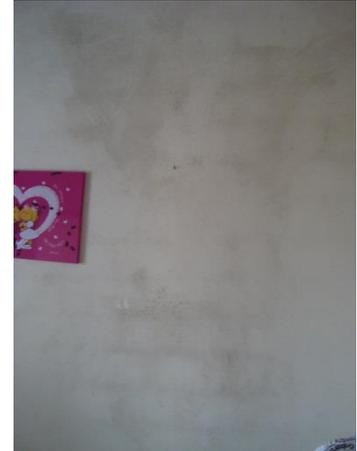
Figura 13 – Manchas de umidade

- 7) Manchas de umidade no centro de paredes: tem como causas prováveis vazamento de tubulações ou infiltrações de águas pluviais através da cobertura (Figura 13).

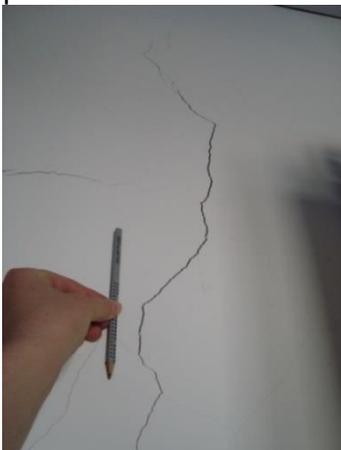
Figura 14 – Trinca em parede

- 8) Fissuras/ trincas verticais no centro de paredes: consequência da movimentação estrutural, originada por recalque de fundação, conforme apresenta a figura 14.
- 9) Fissuras/ trincas junto às esquadrias: decorre da ausência ou ineficiência de vergas e contra-vergas, em alguns casos aliados ao recalque de fundação, conforme destacam as figuras 15, 16, 17 e 18. Também pode resultar da movimentação estrutural aliada à carência de ligação entre elemento estrutural e alvenaria (Figura 19).

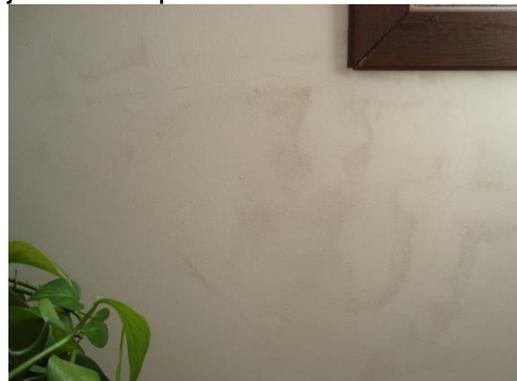
Figura 20 – Manchas de infiltração junto à esquadria

10) Infiltrações de umidade junto às esquadrias: decorrente da carência de impermeabilização, aliada à falha de fixação da esquadria, conforme exemplifica a figura 20.

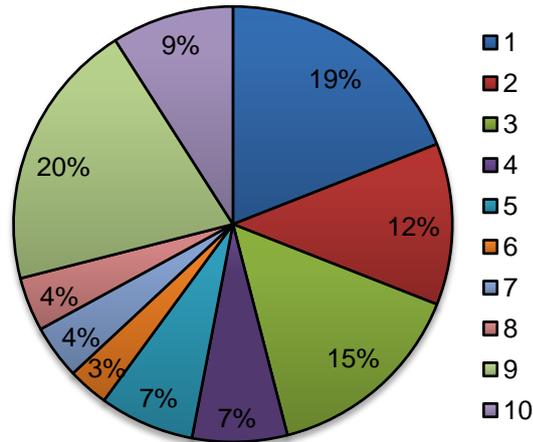
Gráfico 1 – Ocorrência de manifestações patológicas

De acordo com o gráfico 1 é possível observar a frequência com que as manifestações patológicas listadas acima foram encontradas nas edificações. Os valores se referem aos percentuais de edificações estudadas em que foram encontradas as determinadas manifestações patológicas.

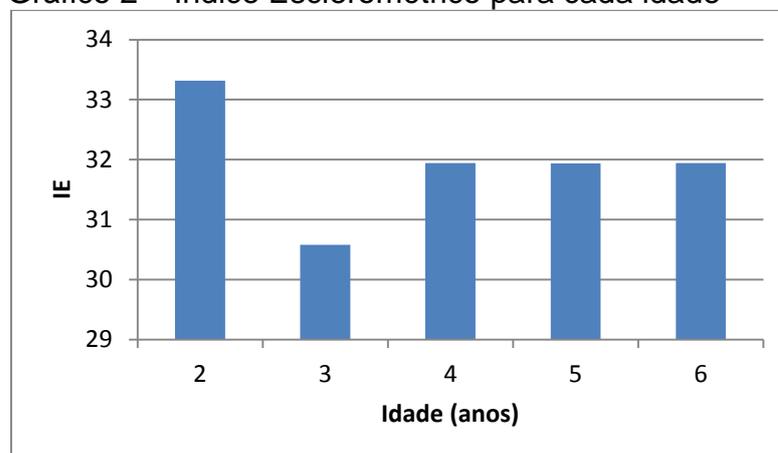
Gráfico 2 – Índice Esclerométrico para cada idade

Houve uma significativa variação entre os IE médios de acordo com a idade de uso das edificações, sendo que as edificações com 2 anos de uso foram as quais apresentaram maiores IE, conforme se observa no gráfico 2. Além disso, foram essas edificações que apresentaram menor grau e número de manifestações patológicas.

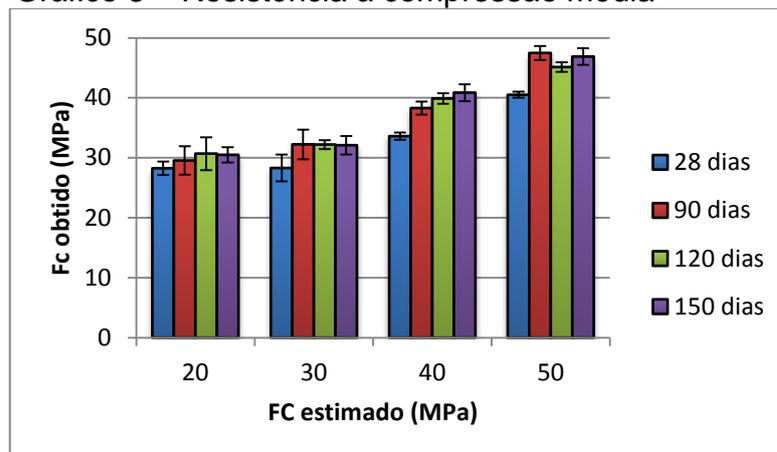
Gráfico 3 – Resistência à compressão média

Para determinação da resistência à compressão dos CPs moldados em laboratório, foram ensaiados 4 CPs para cada idade e traço. Foram desconsiderados valores espúrios, sendo que no mínimo para cada média foram considerados 3 CPs.

De acordo com o gráfico 3 é possível observar a tendência de crescimento da resistência diretamente proporcional à idade, característica usual do concreto. Também foi observado o crescimento do Fc inversamente proporcional à relação cimento/agregados.

Com relação às médias das resistências à compressão para cada traço, houve um crescimento em torno de 51,28 %, sendo que o aumento entre os dois primeiros traços não apresentou variações significativas.

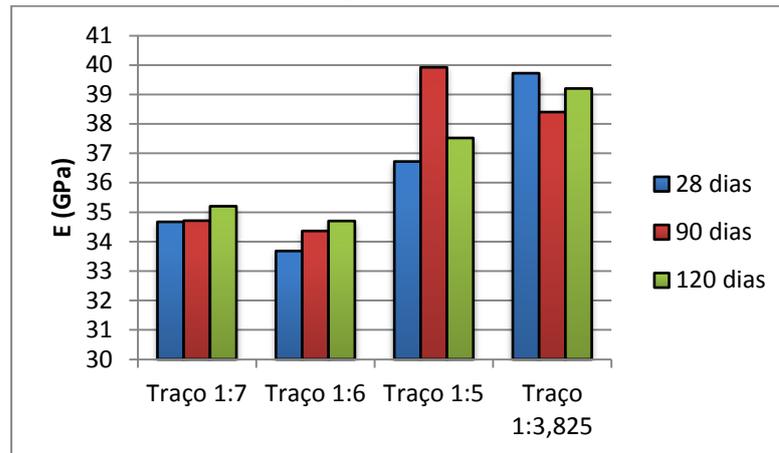
Gráfico 4 – Módulo de Elasticidade médio

Para determinação do módulo de elasticidade dos CPs moldados em laboratório, foram ensaiados 4 CPs para cada idade e traço. Foram desconsiderados valores espúrios, sendo que no mínimo para cada média foram considerados 3 CPs.

Os valores de módulo de elasticidade para o mesmo traço podem apresentar significativas variações decorrentes da dosagem e teor de agregado utilizado. (NETO; HELENE, 2002).

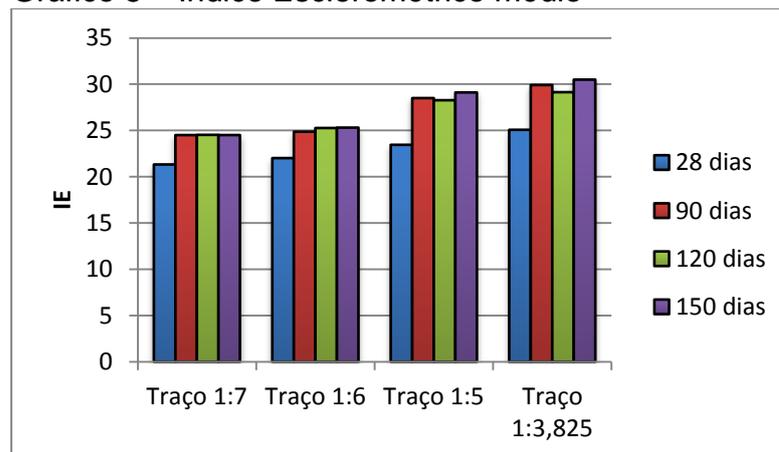
Gráfico 5 – Índice Esclerométrico médio

Devido aos baixos IE obtidos nos CPs ensaiados em laboratório, conforme apresenta o gráfico 5, foi levantada a hipótese de que o prato com disco de neoprene utilizado na prensa para estabilização do CP, poderia ter dissipado a energia deferida pelo equipamento (PALACIOS, 2012).

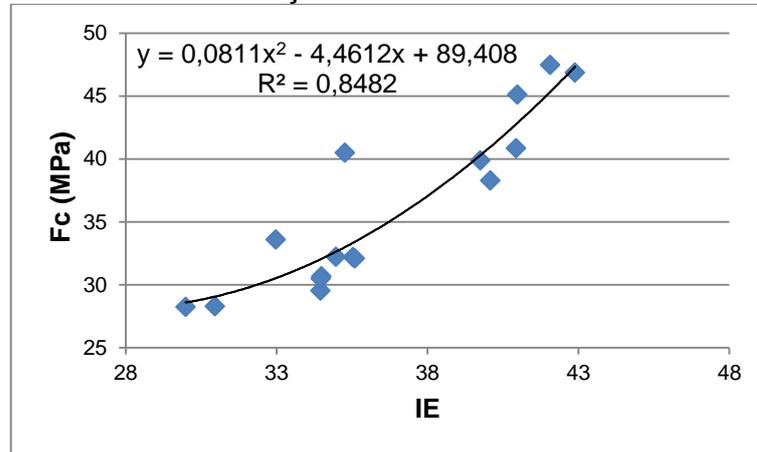
Gráfico 6 – Correlação IE x Fc

Por meio da correção realizada no IE para minimizar os efeitos causados pela dissipação de energia através da utilização do disco de neoprene, obteve-se a equação apresentada pelo gráfico 6, com correlação satisfatória entre as variáveis.

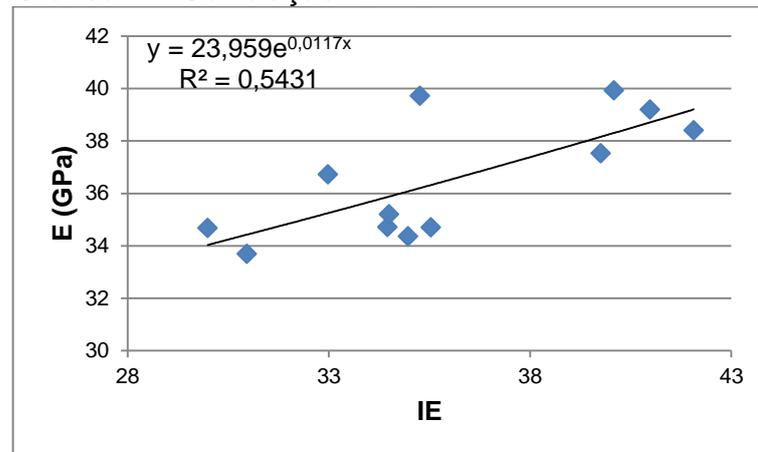
Gráfico 7 – Correlação IE x E

Em função da variabilidade dos resultados obtidos no módulo de elasticidade, a correlação entre IE e E, não apresentou relação satisfatória entre as variáveis, conforme se observa no gráfico 7.

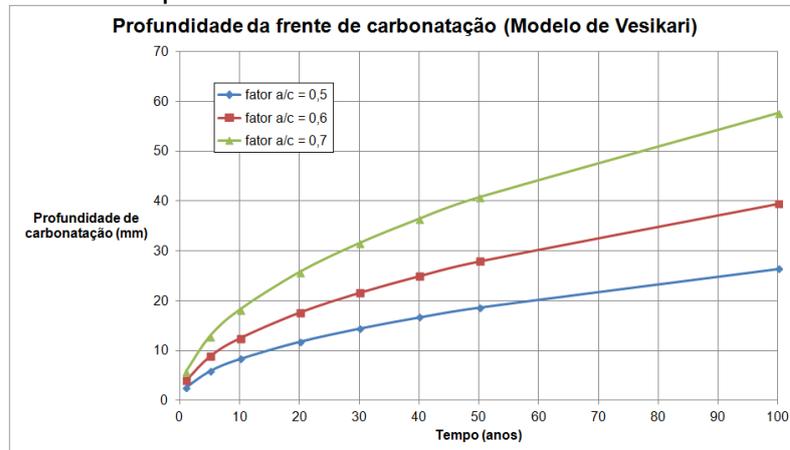
Figura 21 – Profundidade de carbonatação de acordo com o tempo

Além disso, o efeito de carbonatação também pode influenciar na leitura do IE, superestimando seu valor. Analisando a correlação entre profundidade de carbonatação e idade do concreto, Rocha (2015, p. 27) apresentou curvas de correlação com diferentes relações a/c, através de um modelo proposto por Vesikari (1988).

De acordo com o modelo proposto e levando em consideração que a idade máxima das edificações analisadas seja de aproximadamente 6 anos, para uma relação a/c de 0,70 a profundidade de carbonatação atinge quase 1,5 mm, influenciando significativamente na leitura do IE.

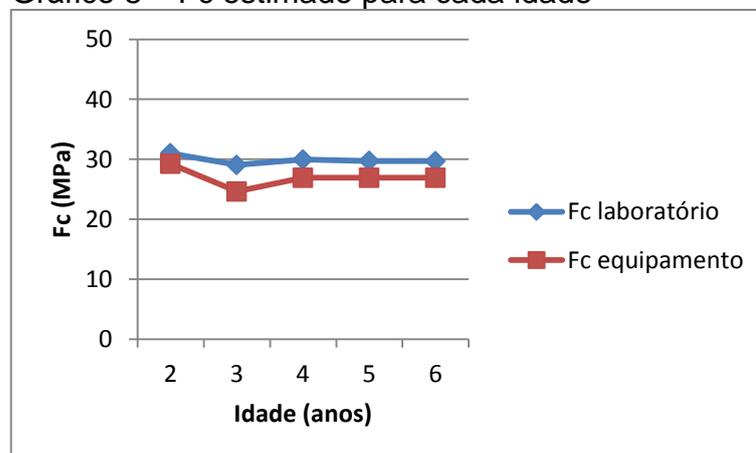
Gráfico 8 – Fc estimado para cada idade

Para melhor visualização foram apresentadas as médias das resistências à compressão estimadas para cada idade, de acordo com o gráfico 8.

De acordo com o gráfico 7 é possível observar que as edificações com 2 anos de uso apresentaram maior  $F_c$  médio. Em uma análise global, essas edificações foram as mesmas que apresentaram menor número e grau de manifestações patológicas. Essa variação pode ser atribuída à Norma de Desempenho NBR 15575, que entrou em vigor em 19 de julho de 2013. Segundo a Câmara Brasileira da Indústria da Construção (CBIC, 2013, p. 12), a CAIXA demonstra preocupação com o desempenho e qualidade das construções, e espera que com a aplicação desta norma, haja a melhoria da qualidade das edificações.
