# ANÁLISE DO EFEITO DA ADIÇÃO DE METACAULIM EM CONCRETOS SUBMETIDOS A AMBIENTES DE ALTA AGRESSIVIDADE

Carolini Fernandes Gomes (1), Daiane dos Santos da Silva Godinho (2);

UNESC – Universidade do Extremo Sul Catarinense

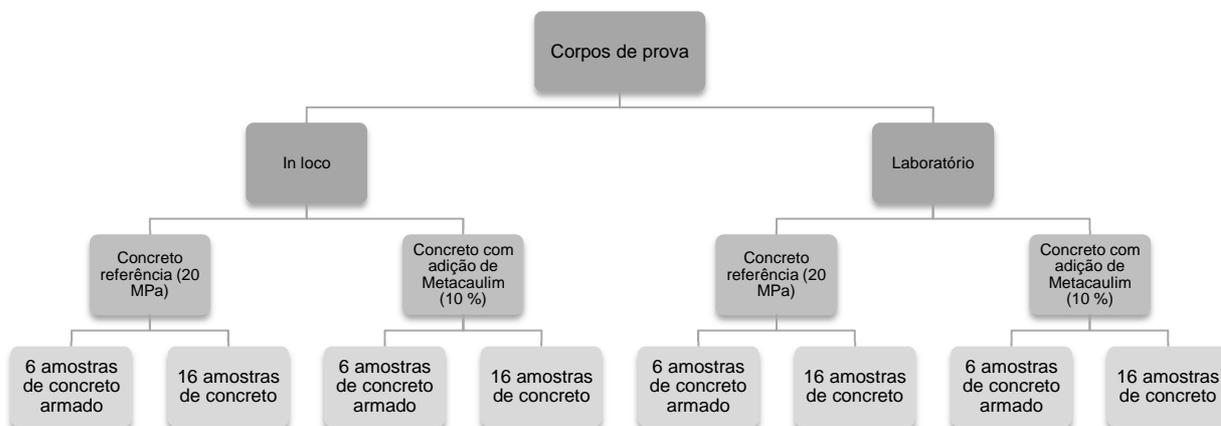
Figura 01- Organograma de disposição das amostras

Foram moldados 64 corpos de prova cilíndricos 10 cm x 20 cm de concreto (diâmetro x altura), conforme preconiza a norma brasileira NBR 5738:2015. Também foram moldados 24 corpos de prova de concreto armado. As amostras foram submetidas a dois tipos de ambientes altamente agressivos, um em laboratório e outro *in situ* (figura 02 e 03). Sendo o ambiente de laboratório com um ciclo acelerado de secagem e imersão em solução contendo 200 mg/l de sulfato de sódio ( $\text{Na}_2\text{SO}_4$ ) e em ambiente natural sendo escolhida a ETE – Estação de tratamento de Esgoto do Município de Criciúma localizada no bairro Santa Luzia, onde o concreto da estrutura está exposto a diversos agentes agressivos, sendo um deles o sulfato. A disposição das amostras pode ser observada na figura 01.

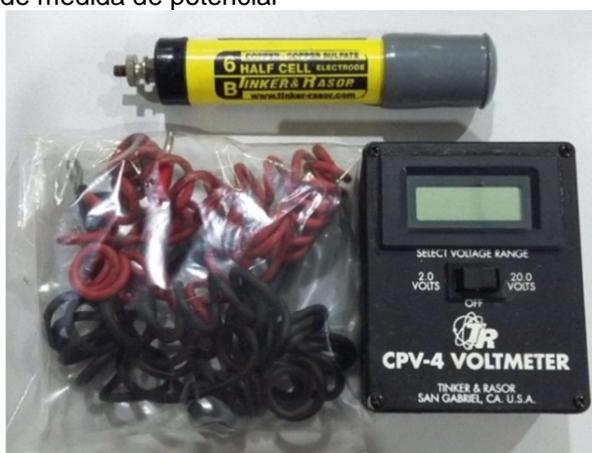
Figura 02 - Equipamento de medida de potencial

O equipamento utilizado é constituído de uma meia-célula de referência de cobre-sulfato de cobre, um voltímetro de alta impedância e cabos conectores, como pode ser observado na Figura 04.

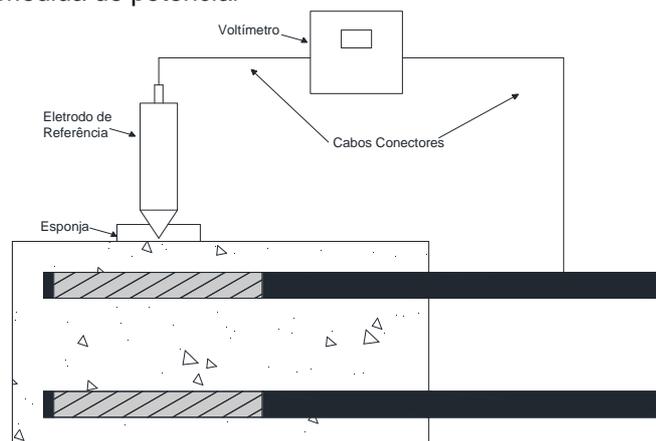
Figura 03 - Ensaio de medida de potencial

O ensaio consiste em conectar o voltímetro no eletrodo de referência sobrepondo-o sobre uma esponja umedecida posicionada na área de exposição da barra de aço dentro do corpo de prova de concreto, coloca-se também conectado ao voltímetro um cabo conector que liga o mesmo na barra de aço externa conforme é demonstrado na figura 05.

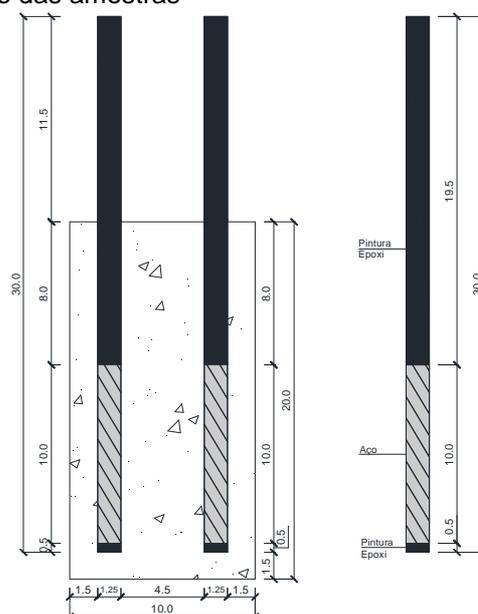
Figura 04 - Detalhe construtivo das amostras

Os corpos de prova confeccionados para os ensaios possuem 10,0 cm de diâmetro e 20,0 cm de altura. O aço adotado foi de 12,5 mm de diâmetro e 30,0 cm de comprimento, porém foi deixado em exposição apenas 10,0 cm da barra de aço para que as medições fossem concentradas em um ponto específico, o restante da armadura foi protegido com duas camadas de tinta epóxi a base de alcatrão de hulha, conforme demonstrado na figura 06.

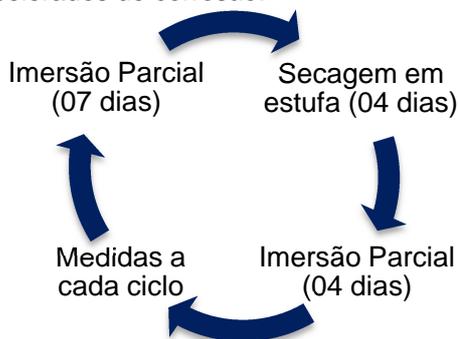
Figura 05 – Ciclo de ensaios acelerados de corrosão.

Sendo assim o ciclo de secagem e imersão dos corpos de prova mantidos em laboratório deu-se com 7 dias de imersão em solução de sulfato de sódio ( $\text{Na}_2\text{SO}_4$ ), 4 dias de secagem em estufa a uma temperatura média de  $100^\circ\text{C}$ , 4 dias de imersão em solução de sulfato de sódio ( $\text{Na}_2\text{SO}_4$ ), leitura da medida de potencial no último dia de imersão, conforme demonstra a figura 07.

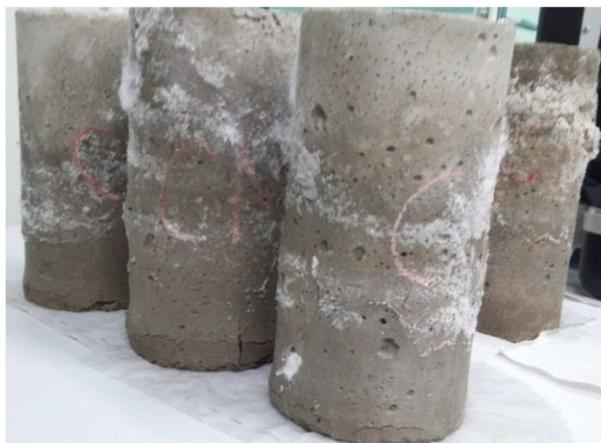
Figura 06 – Corpos de prova expostos em solução de sulfato de sódio em laboratório na idade de 60 dias de exposição.

Nas amostras sob ataque em laboratório a média de resistência obtida no concreto referência foi de 24,25 MPa, enquanto o concreto com adição de Metacaulim apresentou uma resistência média de 16,78 MPa, conforme demonstra a figura 10. Assim os resultados obtidos demonstram que o concreto com adição de metacaulim apresentou uma perda de resistência de 45 % em comparação ao concreto referência quando exposto a solução de sulfato de sódio ( $\text{Na}_2\text{SO}_4$ ), para tanto foram

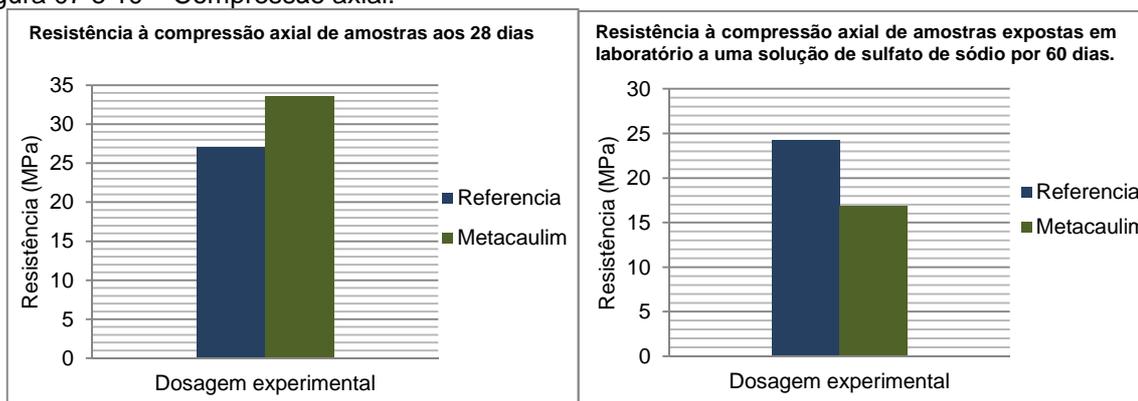
Figura 07 e 10 – Compressão axial.

realizados ensaios de difração de Raios X a fim de verificar quais elementos foram formados nas reações químicas ocorridas entre o Metacaulim e o sulfato de sódio ( $\text{Na}_2\text{SO}_4$ ). Averiguou-se através de análise estatística de variância (ANOVA) que o concreto com adição de metacaulim teve sua resistência diminuída de forma significativa com 95 % de intervalo de confiança.

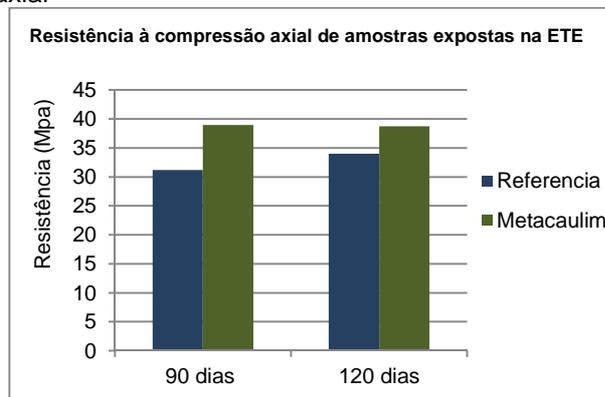
Figura 8 – Compressão axial

O comportamento do concreto exposto na ETE foi diferente ao exposto em laboratório. Em uma situação real, onde as concentrações médias de sulfatos totais foram de 32,11 mg/l, o concreto com adição de metacaulim se mostrou 25 % mais resistente conforme apresenta a figura 11.

Nos ensaios de compressão axial realizados aos 90 dias de exposição o concreto com adição de metacaulim apresentou resistência média de 38,97 MPa, já o concreto referência apresentou resistência média de 31,20 MPa, o que transpareceu aos 120 dias foi uma variação muito pequena nas resistências, onde o concreto com adição de metacaulim se manteve 14 % mais eficiente que o concreto referência. Verificando por análise estatística (ANOVA), em ambas as idades o concreto com adição de metacaulim se mostrou mais eficiente, de forma a apresentar 95 % de intervalo de confiança entre as amostras, demonstrando que as mesmas apresentam diferença significativa entre seus resultados.

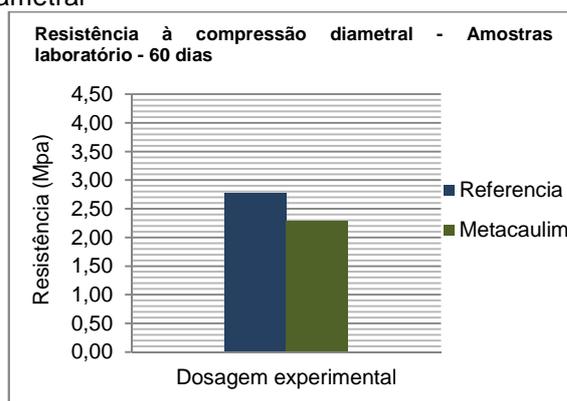
Figura 9 – Compressão diametral

Assim como na compressão axial o concreto com adição de metacaulim se mostrou 21 % menos eficiente (conforme exposto na figura 12) durante o período de exposição em laboratório, demonstrando a fragilidade no contato entre o Metacaulim e uma alta concentração de sulfato de sódio ( $\text{Na}_2\text{SO}_4$ ). Analisando estatisticamente (através do método ANOVA) pode-se averiguar que com 95 % de intervalo de confiança, as amostras do concreto de referência se mostraram mais eficientes comparadas as com adição de metacaulim.

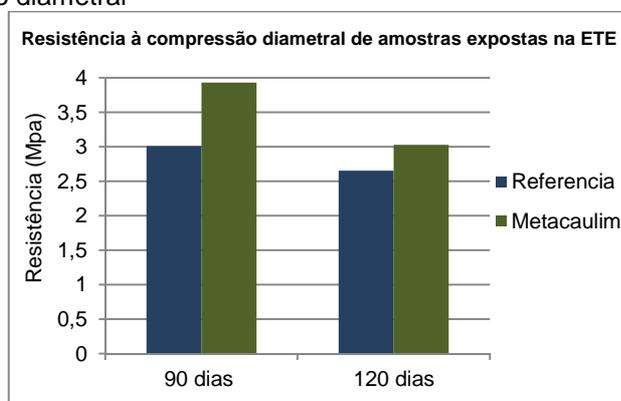
Figura 10 – Compressão diametral

Na ETE na idade de 90 dias, conforme os dados apresentados na figura 13, a adição de metacaulim mostrou resultados mais satisfatórios que foram comprovados

na análise estatística de variância (ANOVA) que demonstrou 95 % de intervalo de confiança.

Na idade de 120 dias, a diferença que antes era de 30,6 % em ganho de resistência se comparado ao concreto de referência passou para 14,3 %. Sendo que a análise estatística de variância (ANOVA) demonstrou que as amostras são iguais, o que confirma que os resultados apresentados não apresentam diferença significativa entre os mesmos.

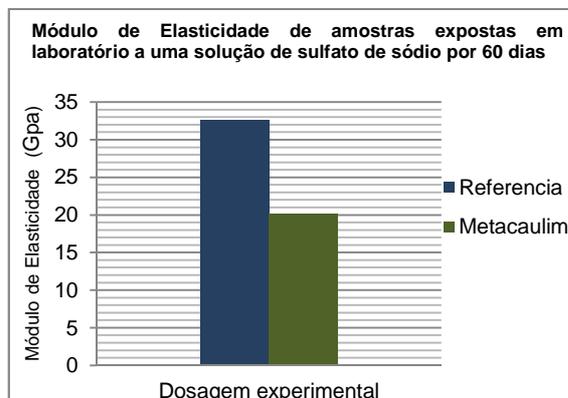
Figura 11 – Módulo de elasticidade

Os resultados obtidos para o Módulo de Elasticidade das amostras expostas na solução de sulfato de sódio ( $\text{Na}_2\text{SO}_4$ ) em laboratório no período de 60 dias estão apresentados na figura 14. O comportamento das amostras de metacaulim foi mantido se relacionado aos ensaios de compressão axial e diametral, sendo seu módulo diminuído em cerca de 61,31 % em comparação ao concreto de referência e com base na análise estatística comprovou-se que com 95 % de significância as amostras são diferentes, o que demonstra a veracidade dos dados apresentados.

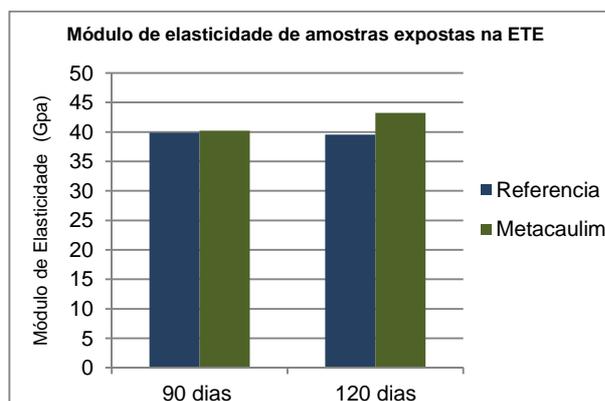
Figura 12 – Módulo de elasticidade

As amostras expostas na ETE mantiveram seu desempenho conforme os outros ensaios, onde o concreto com adição de metacaulim se mostrou mais eficiente, porém na idade de 90 dias essa diferença foi quase que imperceptível sendo o aumento em torno de 0,75 % em relação ao referênci. Aos 120 dias de exposição, se percebe um pequeno aumento no módulo de elasticidade do concreto com adição de metacaulim, cerca de 9,36 % quando comparado ao concreto referênci.

A análise de variância (ANOVA) das amostras de ambas as idades, identificou que não existe significância nas amostras, ou seja as mesmas são iguais, o que comprova que os resultados não possuem diferença significativa.

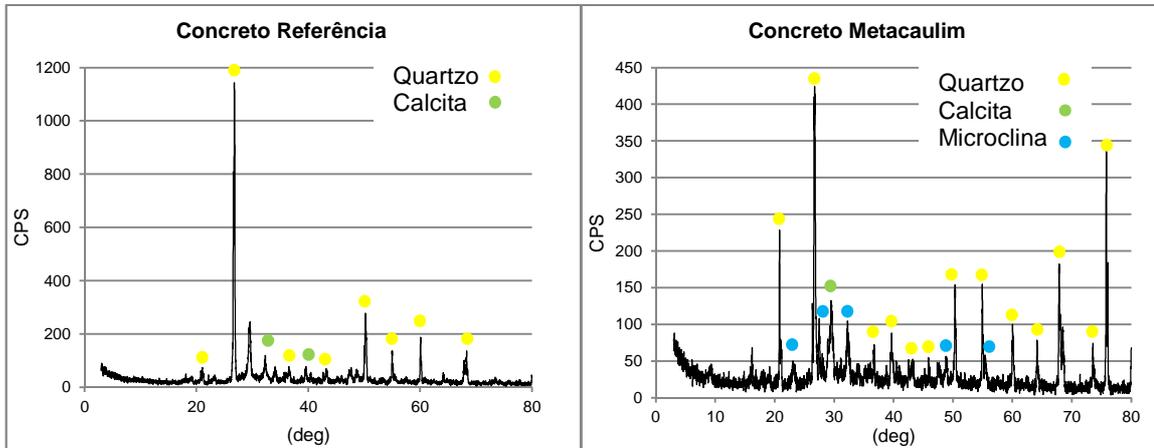
Figura 13 e 17– DRX Laboratório – 60 dias.

Nos ensaios de difração de Raios X foram identificadas nas amostras do concreto de referência exposto em laboratório (figura 16), e nos concretos expostos na ETE (figuras 18, 19, 20 e 21) a presença de quartzo ( $\text{SiO}_2$ ), calcita ( $\text{CaCO}_3$ ) e portlandita [ $\text{Ca}(\text{OH})_2$ ], sendo estes elementos comuns ao concreto e que não representam dano ao mesmo.

Na amostra com adição de Metacaulim exposta em laboratório (figura 17) foi identificada a presença de feldspatos alcalinos (microclina -  $\text{KAlSi}_3\text{O}_8$ ), que demonstra apenas a presença do metacaulim na amostra.

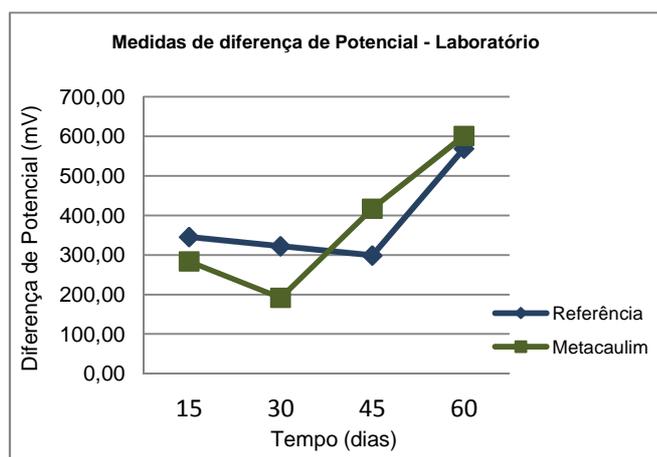
Figura 16 – Medida de Potencial

Os ensaios de medida de potencial realizados nas amostras expostas ao sulfato de sódio ( $\text{Na}_2\text{SO}_4$ ) em laboratório estão apresentados na figura 22. Observa-se que no período de 30 dias de exposição onde o concreto permanecia em sua fase de hidratação, as amostras de referência apresentaram medidas 40,5 % superiores as elaboradas com adição de metacaulim. Contudo as amostras sofreram grande expansão e degradação a partir dos 45 dias de exposição, logo não se pode afirmar que as medidas de potencial encontradas após esse período sejam consideradas, pois podem ser provenientes das reações que ocorreram nos corpos de prova.

Cabe ressaltar que as medidas encontradas não demonstram a ocorrência de corrosão nas amostras durante os ensaios (de acordo com a tabela 04). Este efeito pode ser explicado pelo curto tempo de ensaio e pelo fato do sulfato de sódio ( $\text{Na}_2\text{SO}_4$ ) ter gerado grande ataque a matriz cimentícia dos corpos de prova, não permitindo que o aço fosse atacado. Torna-se importante destacar que os ensaios foram adiantados devido ao nível de deterioração das amostras, conforme já explanado nesta pesquisa. Os resultados obtidos por Vieira (2007) demonstram que o ataque por cloretos é menos prejudicial à matriz cimentícia, porém favorece a corrosão das armaduras, já os resultados obtidos nessa pesquisa demonstram que os sulfatos geram maior agressividade na pasta de cimento do concreto.

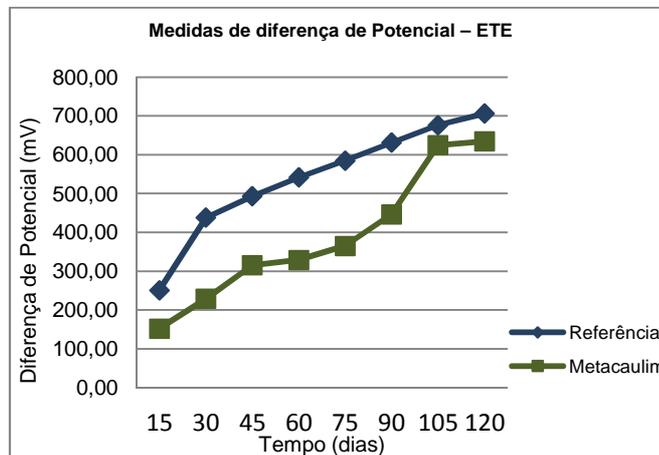
Figura 17 – Medida de Potencial

Os potenciais de corrosão extraídos na ETE estão apresentados na figura 23 e puderam ser seguidos conforme o planejado.

Pode-se perceber que as amostras com adição de metacaulim se mantiveram durante todo o ensaio com medidas inferiores as amostras de referência, porém por ser um concreto consideravelmente novo, as medidas obtidas podem ser originárias das reações internas de cura que ainda estão ocorrendo em ambas às amostras, pois as mesmas não demonstram a ocorrência de corrosão durante os ensaios (de acordo com a tabela 04).

De acordo com a análise de variância (ANOVA), as amostras não apresentam diferença significativa, logo pode se afirmar com 95 % de precisão que as amostras são consideradas iguais estatisticamente.

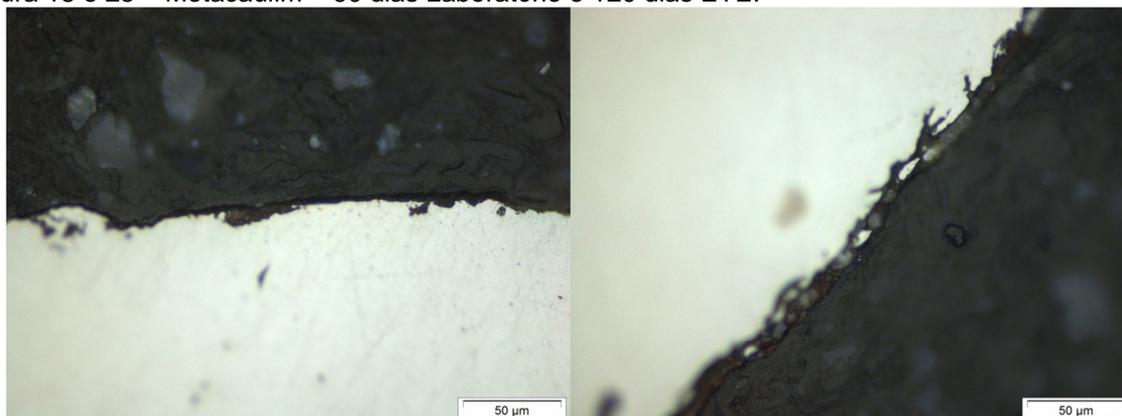
Figura 18 e 25 – Metacaulim – 60 dias Laboratório e 120 dias ETE.

A microscopia foi realizada com aumento de 500x que demonstrou que não ocorreu corrosão nas barras de aço, conforme apresentam às figuras 24, 25, 26 e 27 as

barras sofreram uma corrosão insignificante que não pode ser associada às situações de agressividade visto que podem ter ocorrido pelo simples contato das barras com o ar atmosférico.
