PROJETO DE IMPERMEABILIZAÇÃO EM PISCINAS E TERRAÇOS.

UNESC – Universidade do Extremo Sul Catarinense

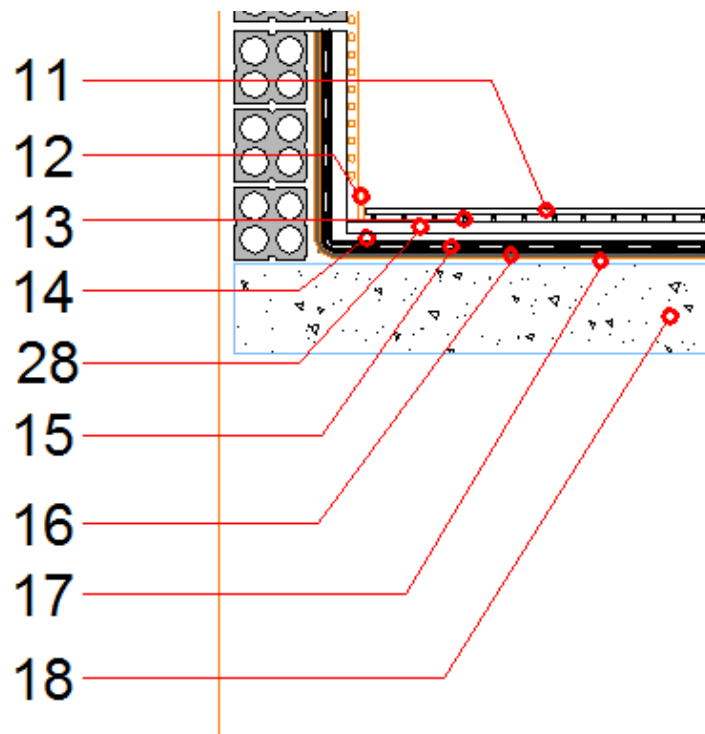
Figura 2 – Corte da laje do terraço e parte da platibanda.

O produto tradicionalmente utilizado para impermeabilização do terraço é a manta asfáltica, porém é o método de aplicação e a qualidade da manta utilizada, que determinarão a eficiência do produto. Na Figura 2 observa-se que o elemento que dará suporte estrutural é a laje de concreto armado, logo acima é necessário uma camada de regularização com argamassa mista cimento e areia com inclinação mínima de 1% em direção à caixa sifonada responsável de coletar a água da chuva.

Posteriormente aplica-se o hidro asfalto, um produto à base de petróleo, que por sua vez é utilizado à temperatura ambiente. Sua função é servir de base para a manta, protegendo-a. Em seguida coloca-se a manta asfáltica de espessura mínima de 4,0mm, sendo esta colocada com auxílio de ferramenta que a esquente, a fim de aumentar sua temperatura e conseqüentemente sua viscosidade tornando o produto mais maleável e colante. Importante salientar que a manta asfáltica deverá subir pelo muro de guarda corpo pelo menos 30 centímetros do nível do piso para evitar a percolação da água no mesmo.

Subseqüentemente aos materiais vedantes há uma proteção mecânica composta por argamassa mista de cimento e areia. Por fim a camada de contra piso também composta de argamassa mista de cimento e areia garantirá o nivelamento para posterior assentamento do piso cerâmico.

Cientes de que as intempéries são prejudiciais e completamente agressivas, as construtoras procuram recorrer a uma impermeabilização de boa qualidade nestas áreas específicas, para que futuras patologias sejam evitadas ou minimizadas, porém muitas vezes este serviço fica a mercê de funcionários sem qualquer experiência ou instrução sobre o assunto, sendo que o ideal é seguir um projeto que seja de qualidade e confiável. A Figura 2 demonstra a distribuição e a ordem das camadas de materiais e produtos que compõem o terraço.

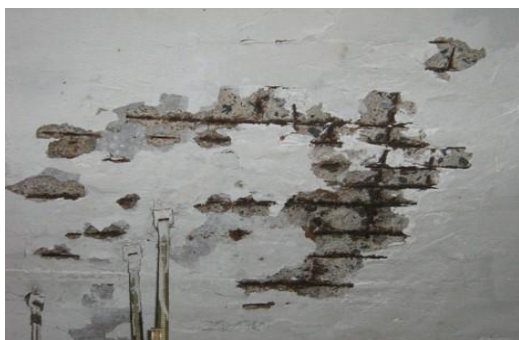
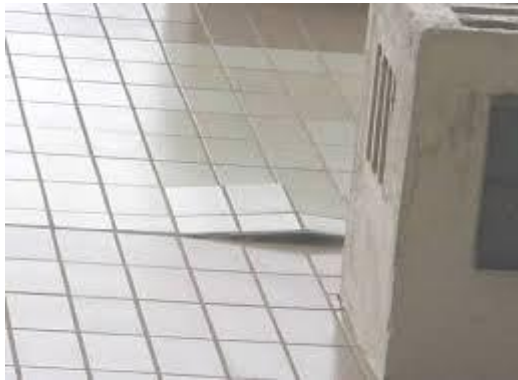
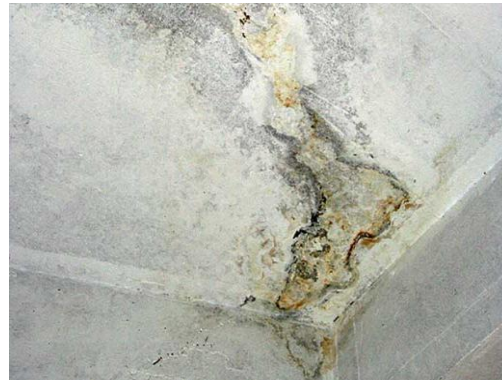
Figura 3(a) – Corrosão armaduras da laje; Figura 3(b) - Mofo.

Figura 3(c) – Deslocamento de pisos cerâmicos; Figura 3(d) - Umidade em laje.

A eficiência nesta etapa garantirá estanqueidade à camada evitando umidades ao forro de apartamentos inferiores, corrosão nas barras de aço da laje, deslocamento e mofo dos pisos cerâmicos. Tais patologias podem ser visualizadas na Figura 3.

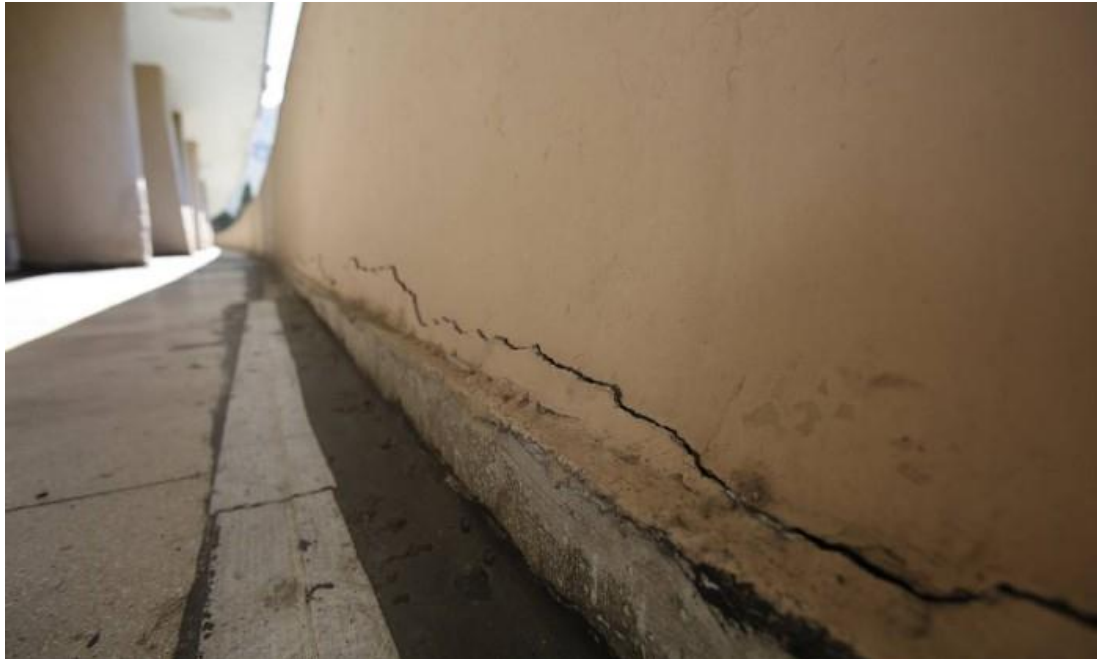
Figura 4 – Fissura no muro da platibanda na altura da emenda manta asfáltica / alvenaria.

A primeira delas seria uma fissura horizontal na altura de 30 centímetros proveniente da emenda entre manta asfáltica e argamassa de emboço. A colocação da tela metálica ou plástica entre a manta asfáltica e a alvenaria cerâmica transpassando ao menos 20 centímetros da emenda, garantirá o não escorregamento do reboco e conseqüentemente o não aparecimento da fissura. A Figura 4 retrata esta patologia em um muro de platibanda de um terraço na cidade do Rio de Janeiro.

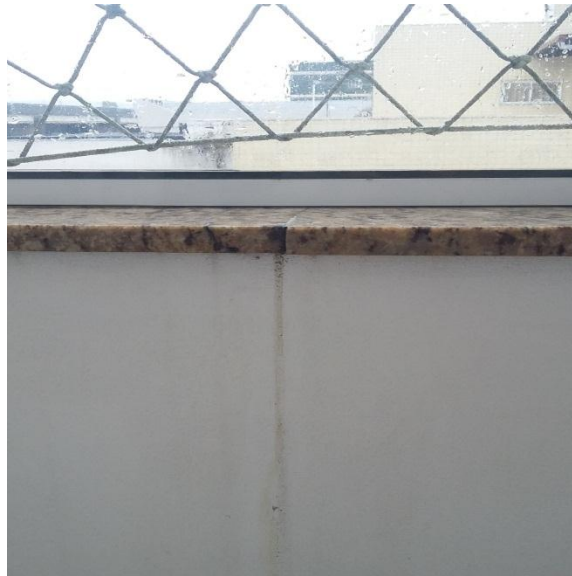
Figura 6 – Emenda de topo entre pingadeiras de granito sem selante.

Outro ponto específico que gera empecilhos são as pingadeiras sobre o guarda-corpo de alvenaria que geralmente são de pedras de granitos. Nelas, as emendas entre pedras são de topo, ou seja, apenas encostadas uma na outra, sendo ali um vínculo muito vulnerável e propício à infiltração. A correta maneira de impermeabilizar é a colocação de silicone a base de poliuretano

nos topos das pedras. Ao coloca-las em contato uma com a outra, deve-se pressionar bem e verificar total preenchimento do vínculo.

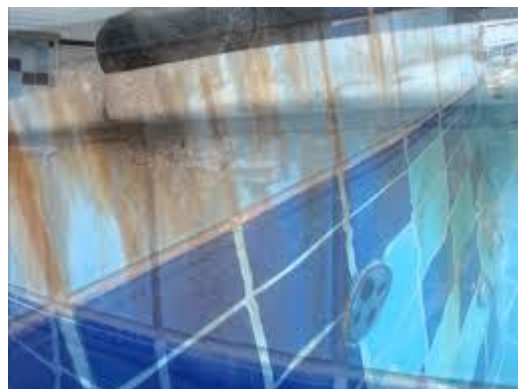
Figura 12 – Bolor em pastilhas cerâmicas em piscina.

Toda emenda entre PVC / concreto ou argamassa pode criar um vínculo entre elas, isto pode ocorrer devido ao material PVC possuir superfície muito lisa e não aderente. Em uma piscina existem tubulações que requerem cuidado especial quanto à impermeabilização, sendo estas as tubulações de entrada e de saída de água. A maneira adequada de executar a impermeabilização destes pontos crítico começa já na concretagem das paredes que receberão as tubulações, sendo que nas fôrmas deve-se prever onde passarão os canos e executá-las com uma pequena declividade conforme a Figura 11. Isto faz com que fique uma maior área da peça exposta para fora do concreto e conseqüentemente uma maior área de superfície podendo receber a impermeabilização tanto da manta asfáltica quanto do impermeabilizante líquido hidro asfalto. Desta maneira, a água não alcançará a estrutura, evitando assim, manchas de bolor no revestimento cerâmico da piscina e danos na estrutura da mesma conforme representado na Figura 12.

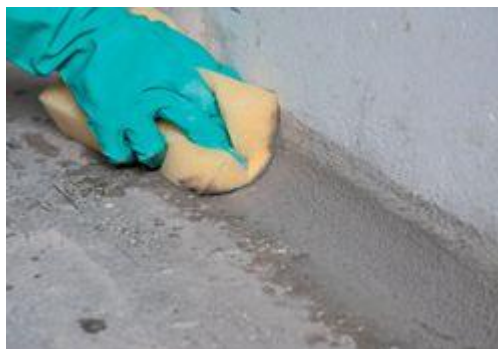
A borda inferior deve ter um formato de meia cana arredondada conforme apresenta a Figura 14.

Figura 14 – Detalhe canto boleado inferior da piscina.

Por se tratar de uma de uma curva convexa a borda inferior não necessita de armadura metálica para sustentação da camada de reboco, sendo que esta atuará a favor da gravidade. Porém a borda superior por se tratar de uma curva côncava, a camada de reboco tenderá a cair, pois atuará contra a gravidade, sendo assim necessita-se de uma estrutura metálica para
