RECUPERAÇÃO ESTRUTURAL DE VIGAS DE CONCRETO ARMADO COLAPSADAS UTILIZANDO REFORÇO DE FIBRA DE CARBONO

Raí Scheffer Pereira (1), Daiane Dos Santos Da Silva Godinho (2)

UNESC – Universidade do Extremo Sul Catarinense
(1) raí_s.pereira@hotmail.com, (2) dss@unesc.net

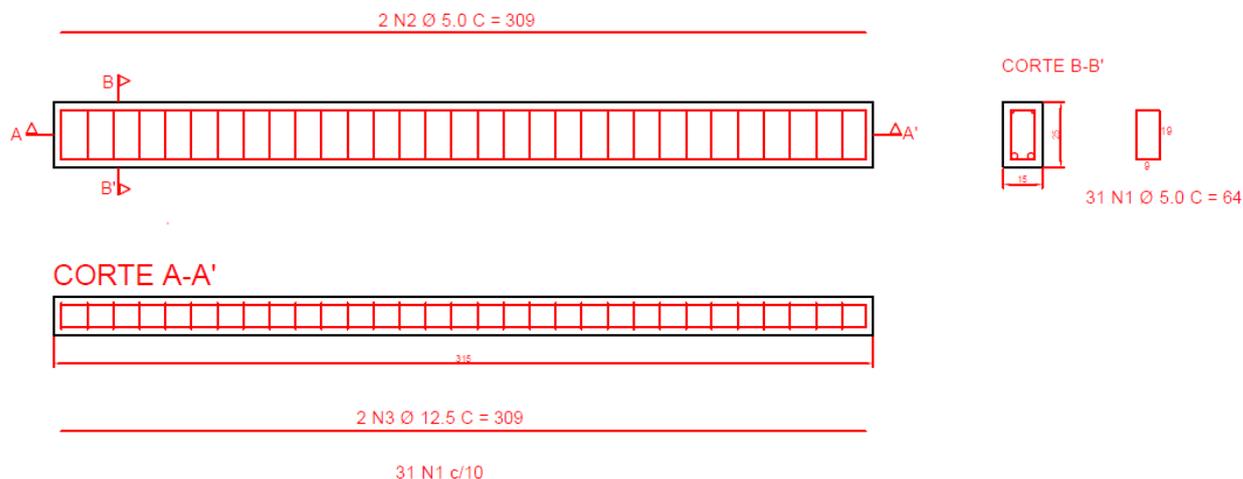
Figura 1: Detalhamento de armaduras em todas as vigas

Foram confeccionadas três vigas de concreto armado, utilizando concreto C20 usinado, denominadas V11, V12 e V13. Tais vigas possuíam dimensões 15x25 cm na seção transversal e 315 cm de comprimento. Foi utilizado \varnothing 12,5 mm (CA50) na armadura de flexão e \varnothing 5,0 mm (CA60) na armadura de cisalhamento. Realizou-se uma análise do fator x/d e constatou-se que com as dimensões adotadas e com apenas a carga do peso próprio atuante as vigas apresentaram $x/d = 0,4048$, o que as classificam no domínio 3 (três) de deformações. Para o dimensionamento dos estribos, foi utilizado o modelo 1 de cálculo disposto na NBR 6118:2014, adotando-se ângulos de inclinação dos estribos de 90 graus e ângulos de inclinação das bielas de compressão de 45 graus. Para todas as vigas estudadas o espaçamento dos estribos foi de 10 cm.

estado limite último. (RELVAS, 2003). Na figura 1 pode-se verificar o detalhamento de todas as vigas estudadas.

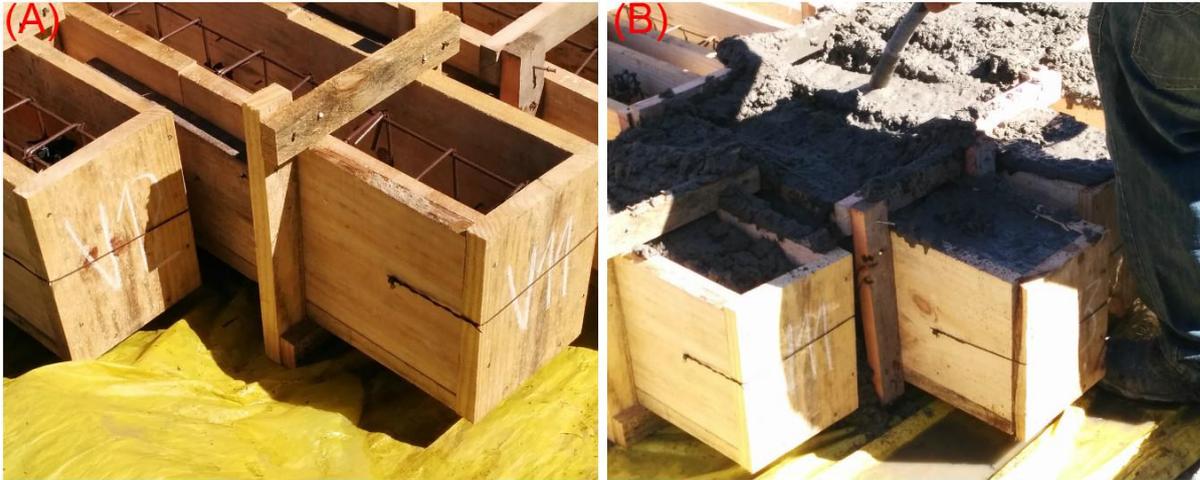
Figura 2: (A) Fôrmas e armaduras posicionadas; (B) Concretagem

Foram concretadas todas as vigas simultaneamente, além de nove corpos de prova, como mostrado nas figuras 2 e 3. Foi utilizado ainda vibrador de imersão e para o acabamento esponjas e colher de pedreiro. Como indicado na NBR 6118:2014 para classe de agressividade ambiental II, utilizou-se espaçadores para garantir o correto posicionamento e o cobrimento das armaduras.

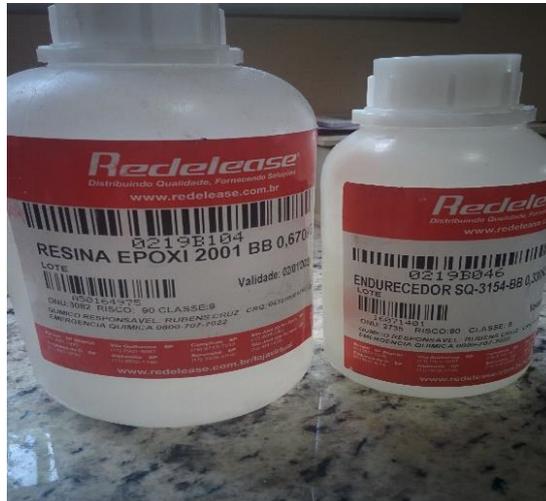
Figura 4: Resina epóxi e endurecedor utilizados

O produto utilizado neste estudo é transparente, indicado para laminados de fibra de vidro, carbono e aramida (Kevlar), de cura ambiente. A resina epóxi inicia sua cristalização dependendo do seu grau de pureza, viscosidade, teor de umidade e temperatura ambiente. O tempo de pega e início da primeira “semente” cristalizada é de 18 minutos, sendo um produto de vantagens como fácil impregnação na aplicação, boa adesão, alta dureza e resistência à abrasão, alta isolamento, etc.

Foi misturado junto à resina um endurecedor à base de poliamina, que promove uma melhor adesão e boa resistência térmica, química e mecânica com baixa exotermia, possuindo boa solubilização na resina com proporções não críticas, permitindo cura homogênea com boa velocidade e propriedades finais bastante controláveis. A seguir na figura 4 pode-se verificar a resina e o endurecedor utilizados para esta pesquisa.

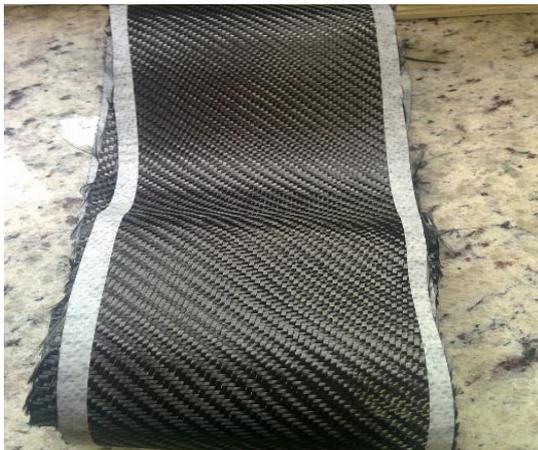
Figura 5: Fibra de Carbono utilizada

Foram utilizadas nesta pesquisa 10 tiras bidirecionais de fibras de carbono com medidas de 130x10 cm, sendo estas as máximas dimensões disponibilizadas pelo fabricante. Como as fibras disponibilizadas apenas possuíam dimensão de largura de 10 cm, houve a necessidade de cortar algumas fibras em suas metades para que a aplicação do reforço cobrisse a totalidade de 15 cm de base das vigas, não havendo traspasse de fibra nesta direção. Na figura 5 pode-se verificar a fibra utilizada neste estudo, e na figura 6 as características do compósito consideradas para a pesquisa.

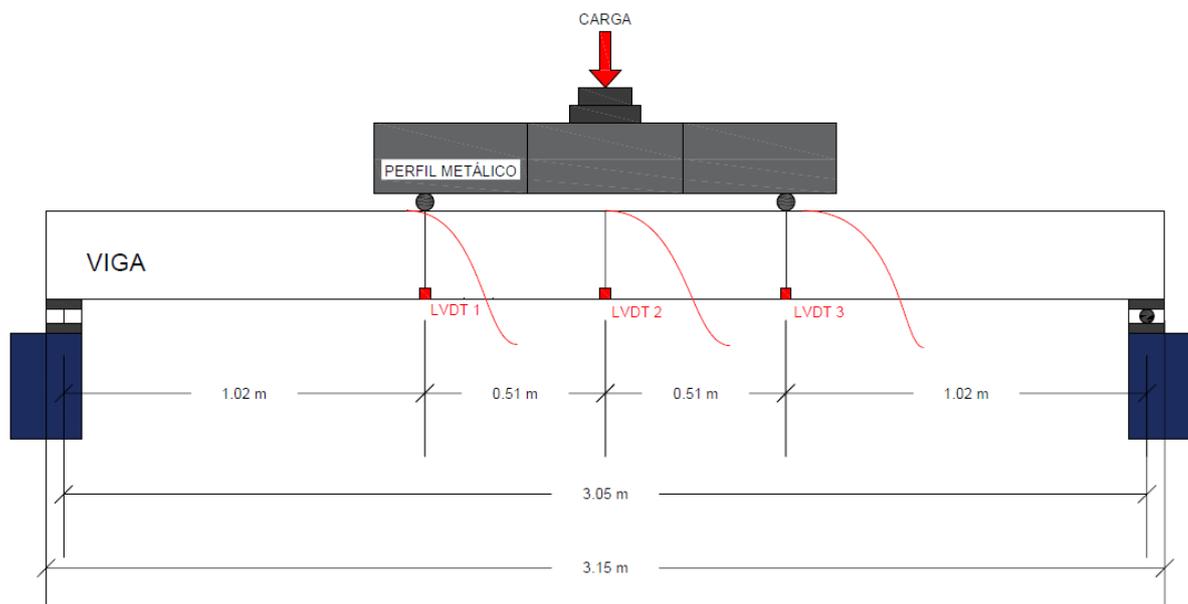
Figura 7: Equipamento para o ensaio de flexão à 4 pontos

Para a realização dos ensaios, utilizou-se das instalações do LEE (Laboratório Experimental de Estruturas) da Unesc, localizado no Iparque. O equipamento utilizado consta de um pórtico metálico equipado de um cilindro hidráulico, com capacidade de 500 KN e uma célula de carga acoplada na base. Para coletar os dados referentes aos deslocamentos foram utilizados para todos os ensaios três transdutores de deslocamentos (LVDT), utilizando um no centro da viga e os outros dois nos terços médios de cada lado. Os equipamentos foram conectados ao sistema de aquisição de dados Quantum X®, que utiliza o software Catman Easy®. O cilindro hidráulico aplicava a carga no centro de um perfil metálico de 0,3 KN, que por sua vez transferia a carga para dois pontos também localizados nos terços das vigas. A figura 7 mostra a descrição do equipamento utilizado para todos os ensaios.

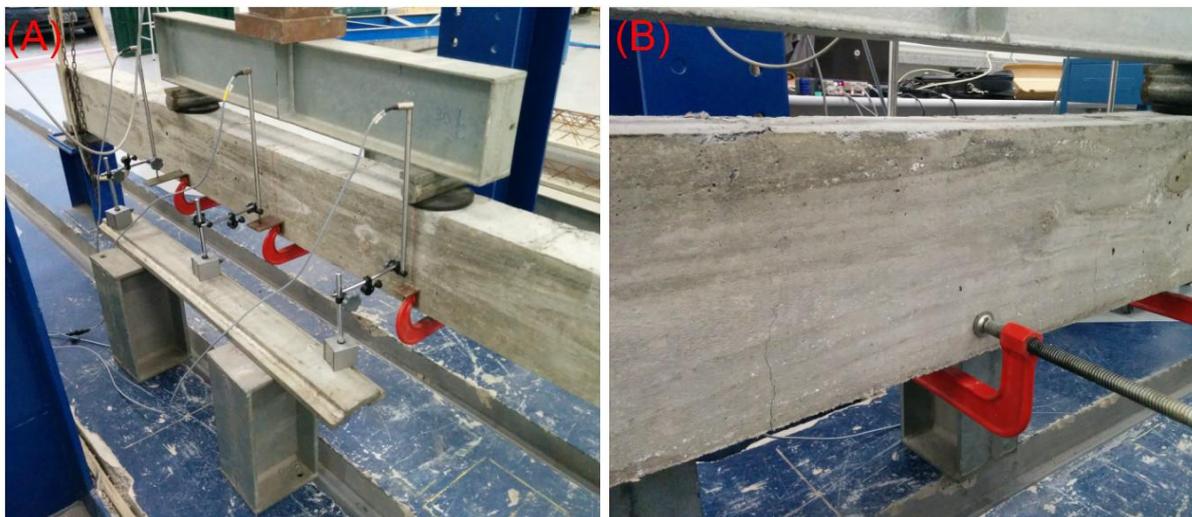
Figura 8: (A) Viga pronta para ensaio; (B) Viga sendo ensaiada até o colapso

A desforma das vigas ocorreu aos 28 dias, e logo após foram transportadas para o LEE (Laboratório Experimental de Estruturas) para a realização dos ensaios. Nestes ensaios teve-se como objetivos obter a ruptura do concreto e a danificação das estruturas, para que assim o procedimento de recuperação fosse possível de ser estudado. Foram ainda analisados cargas obtidas no deslocamento máximo permitido por norma ($L/250$) e carga de ruptura, para que esses valores servissem de parâmetro para comparações futuras. No instante em que as vigas atingiram seus estados de ruptura e assim por diante houve decréscimo do valor de carga no equipamento, o mesmo foi desligado e o ensaio concluído, não havendo grande escoamento da armadura. A figura 8 a seguir mostra o ensaio citado.

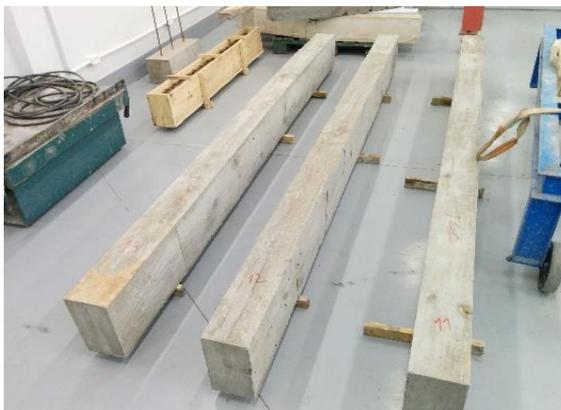
Figura 9: Armazenagem das vigas rompidas

Após esta etapa, as vigas de referência rompidas foram armazenadas no interior do laboratório à temperatura ambiente, como mostra a figura 9.

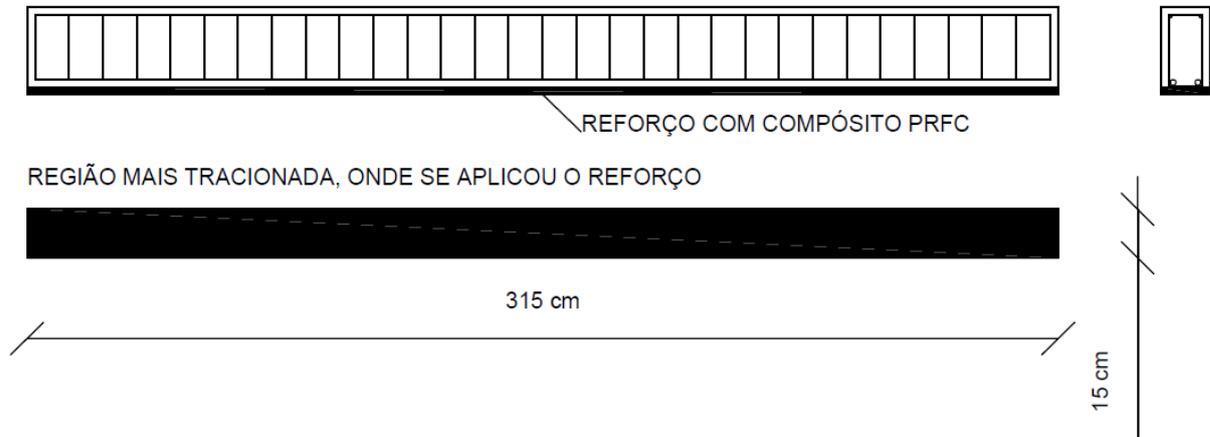
Figura 10: Esquema de reforço

Com a determinação da quantidade de camadas, o seguinte passo foi a aplicação do reforço. Neste estudo, toda a região tracionada da viga foi reforçada, aplicando-se o reforço em toda largura e em todo o comprimento das vigas, como mostrado na figura 10. A instalação do reforço inicia-se com a limpeza da região onde se deseja aplicar o reforço, para garantir uma superfície livre de impurezas e de melhor aderência. O processo foi realizado com escova e lixa. Em seguida, foi feita a mistura da resina epóxi e do endurecedor e aplicado uma primeira demão, como mostrado na figura 11, sendo feita na proporção 100% de resina para 50% de endurecedor, conforme recomenda o fabricante. Após esta homogeneização, a mistura tem aproximadamente 18 minutos para que se inicie o processo de polimerização, logo dentro deste prazo foi realizada a aplicação da mistura nas peças de concreto. A aplicação foi feita com pincel e rolo plástico. Em seguida foram posicionadas as fibras longitudinalmente, sendo transpassadas uma sobre a outra 5 cm para garantir o travamento e aderência do reforço. De acordo com a ACI-440, é aconselhado fazer traspasse das fibras entre 50 mm e 100 mm para garantir a aderência (depende do tipo de fibra ou conforme especificações de projeto). Após o posicionamento foi passado mais uma demão da mistura sobre as fibras, selando o sistema e formando o compósito PRFC como mostrado na figura 12.

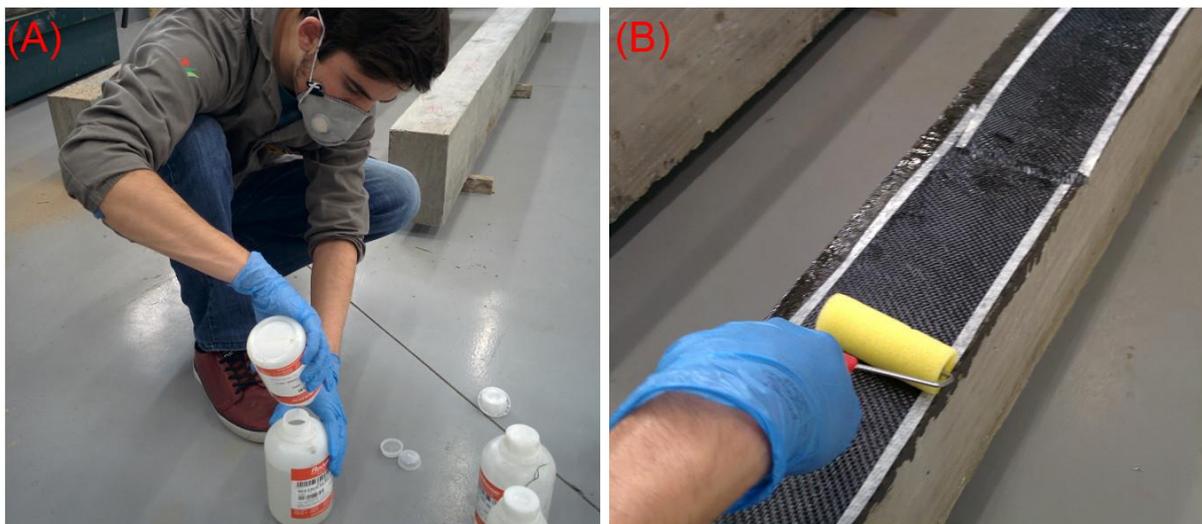
Figura 11: (A) Mistura do endurecedor com a resina epóxi; (B) Aplicação do reforço

O tecido foi cuidadosamente pressionado com o pincel e rolo plástico para forçar a impregnação. Após 5 dias, a cura total deve acontecer e a peça já pode sofrer agressões químicas e/ou mecânicas, de acordo com catálogo disponibilizado pelo fabricante.

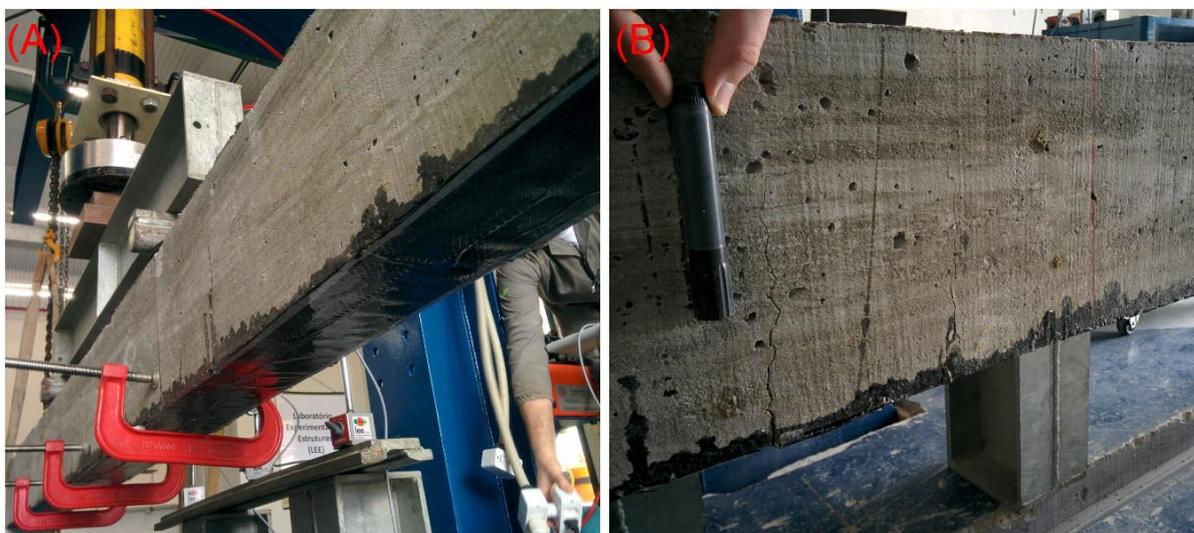
Figura 13: (A) Ensaio em viga colapsada e reforçada; (B) Fissura na viga colapsada e reforçada

Após as vigas serem reforçadas como descrito anteriormente, foi realizado no LEE (Laboratório Experimental de Estruturas) um novo ensaio de flexão para estas vigas nestas condições. Teve-se o mesmo critério dos primeiros ensaios, sendo verificado a carga no deslocamento máximo permitido, além da carga de ruptura, como mostrado nas figuras 13.

O modo de ruptura para todas as vigas reforçadas se deu pelo destacamento do reforço na região de maior solicitação, caracterizado como tipo frágil, o que pode ter sido gerado pelas irregularidades que existiam na superfície do concreto, por fissuras

de cisalhamento ou ainda pelas fissuras de flexão. Também observou-se que as fissuras no concreto, que já existiam em consequência dos ensaios nas vigas referência, permaneceram com suas aberturas inalteradas por um determinado período, dando a entender que o reforço impede esse crescimento da abertura de fissuras, “costurando-as”.

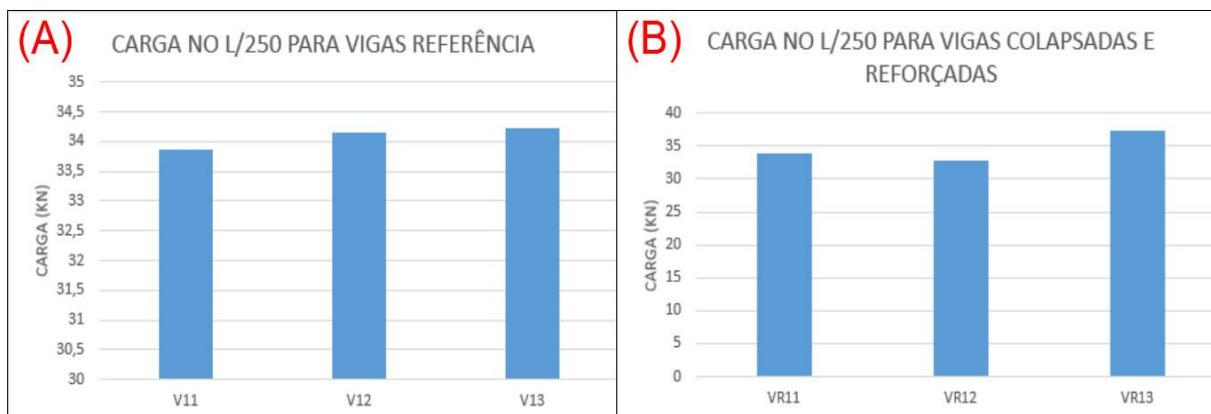
Figura 17: (A) Carga ao atingir deslocamento máximo permitido para vigas referência; (B) Carga ao atingir deslocamento máximo permitido para vigas reforçadas após colapso

De acordo com a figura 17, apurou-se que a viga 11 teve uma excelente recuperação na sua capacidade portante no instante que atinge o deslocamento máximo por norma. Já a viga 12 teve um decréscimo na carga resistida; a viga 13 obteve um acréscimo significativo, entretanto manteve-se semelhante sua deformação máxima.

Observou-se no deslocamento máximo permitido pela NBR 6118:2014 (L/250) que as vigas de referência (V) suportaram em média 34,08 KN. Já as vigas recuperadas (VR) resistiram em média 34,69 KN. Devido à resistência da fibra de carbono à tração e a capacidade deste material absorver tais tensões, constatou-se que as vigas reforçadas após o colapso apresentaram uma completa recuperação, obtendo uma deformação praticamente igual ao estado anterior às suas rupturas, tendo ainda elevando em média suas resistências. Na figura 16 a seguir pode-se verificar as cargas obtidas no deslocamento máximo por norma L/250 (12,20 mm). A figura 17 faz a comparação de cargas no deslocamento (L/250) entre vigas de referência e vigas que receberam o reforço após o colapso.

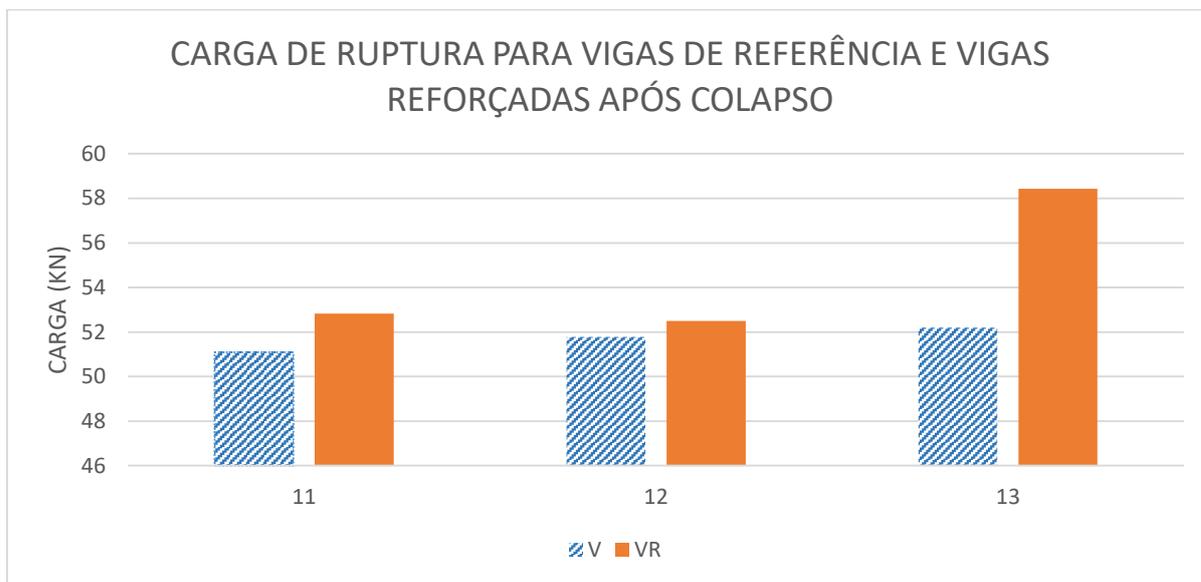
Figura 20: Comparação de resistências na carga de ruptura para vigas V e VR

Como pode-se verificar na figura 19, as vigas recuperadas com o reforço de PRFC obtiveram sua reabilitação muito positiva, superando as cargas de ruptura em comparação com as mesmas antes dos seus respectivos colapsos, comprovando que a quantidade de camadas foi satisfatória para suportar as solicitações. Observou-se visualmente que a aderência entre o reforço e o concreto em determinadas regiões não ocorreu perfeitamente, devido a imperfeições na superfície de aplicação, porém foi um fato que não contribuiu para a resistência esperada, fazendo com que o compósito trabalhasse com eficiência. Para os valores obtidos na carga de ruptura, acrescentou-se 0,65 KN referentes aos pesos da estrutura de ensaio, como perfil metálico e apoios metálicos.

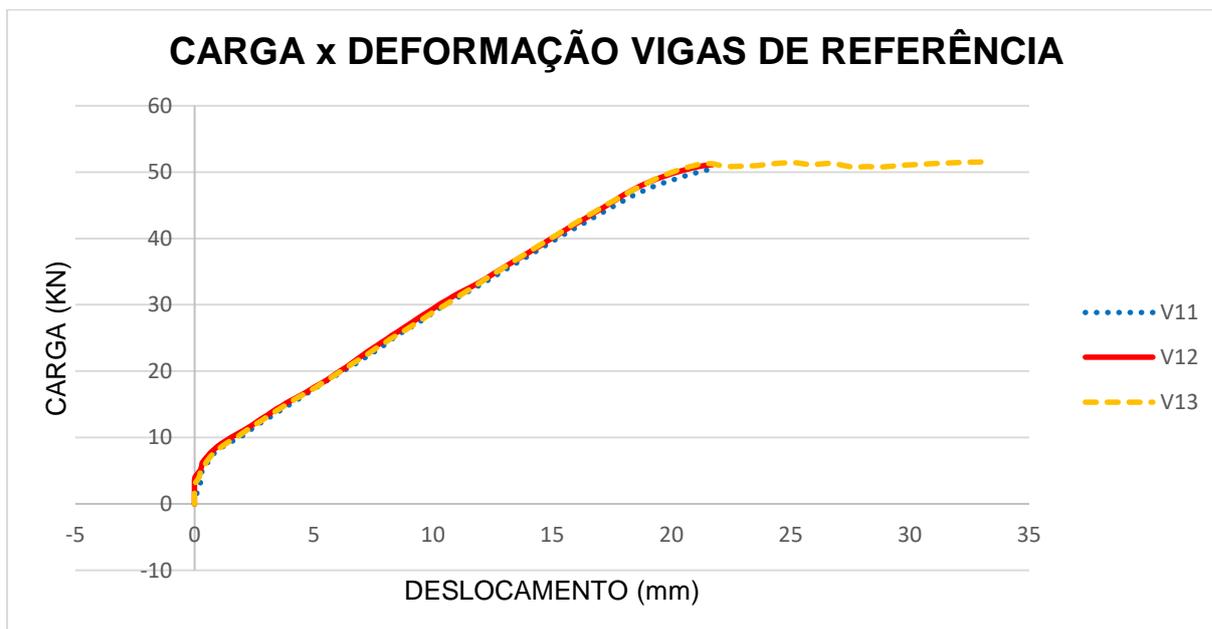
Figura 21: Carga de ruptura nas vigas de referência (V)

Na figura 21 pode-se verificar os resultados obtidos no carregamento máximo suportado pelas vigas de referência antes da ruptura, na qual em média resistiram 51,69 KN. Nota-se que as vigas 11 e 12 atingiram um comportamento muito semelhante, ocorrendo a ruptura com o carregamento muito próximo um do outro. Porém a viga 13 apresentou um comportamento um pouco distinto. A sua carga resistida e deformação acompanharam a atuação das outras, porém a partir do instante na deformação em 22 mm ocorreu um decréscimo da carga no equipamento, devido a acomodação do concreto. Apenas no instante da deformação em 24 mm, ocorreu um novo aumento de carga e assim mantendo até a ruptura do concreto e consequentemente o colapso definitivo.

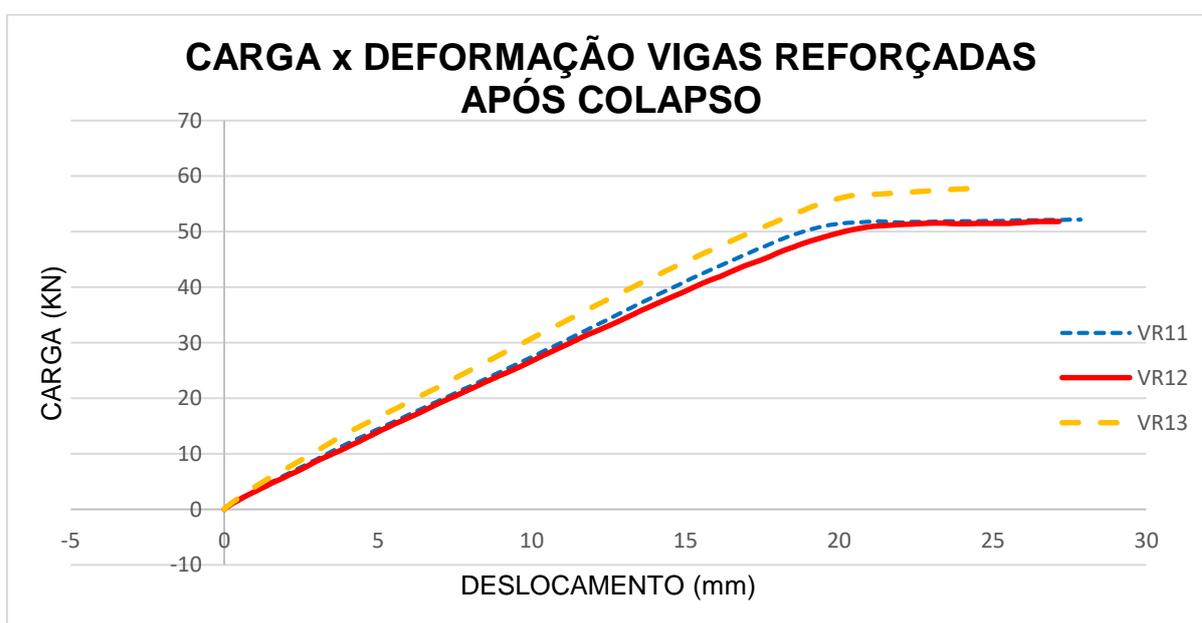
Figura 22: Carga de ruptura nas vigas reforçadas após colapso com fibra de carbono

Os resultados obtidos no carregamento máximo antes da ruptura nas vigas reforçadas após colapso estão dispostos na figura 22. Pode-se observar que houve um aumento na deformação de todas as vigas, exceto a viga 13, em comparação com as mesmas antes da recuperação. Levando em consideração o ensaio de flexão em uma viga já rompida, admite-se que os esforços de tração são absorvidos pela armadura e também pela fibra de carbono, sendo esta considerada como uma armadura externa. Ainda analisando a figura 22, notou-se que a viga 13 resistiu mais e deformou menos que as outras vigas. Deve-se ressaltar que esta viga recebeu o reforço depois das outras, sendo a execução aperfeiçoada e melhor conduzida, logo a colagem e aderência do compósito na peça de concreto se deu mais eficiente, resultado numa maior resistência.
