ANÁLISE DA EFICIÊNCIA DO REFORÇO COM FIBRA DE CARBONO NA ÁREA TRACIONADA DE VIGAS DE CONCRETO ARMADO SUBMETIDAS À ALTAS TEMPERATURAS

Leonardo Kny Bonfante (1), Daiane dos Santos da Silva Godinho (2)

UNESC – Universidade do Extremo Sul Catarinense

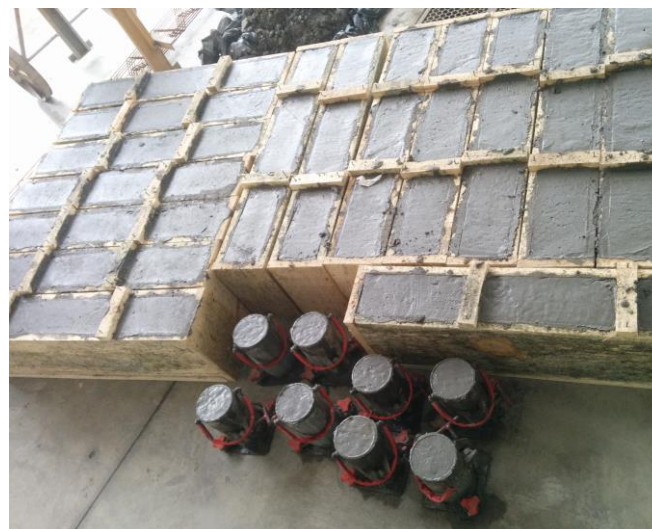
Figura 2: Elementos concretados

O processo de concretagem foi concluído em três misturas em betoneira e para adensamento correto do concreto fez-se uso do vibrador de imersão, resultando no total oito corpos-de-prova cilíndricos de 10x20 cm, diâmetro e altura respectivamente, e quinze vigas de concreto armado com seção transversal de 12x25 cm e comprimento de 95 cm. A Figura 2 ilustra os elementos após sua concretagem.

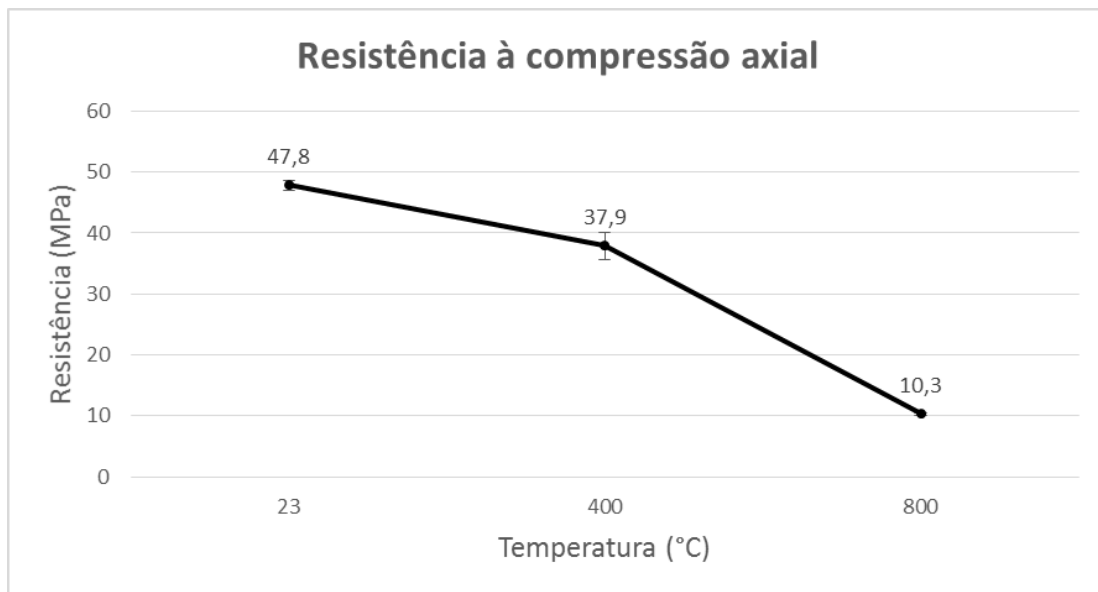
Figura 7: Influência da temperatura sobre a resistência dos corpos-de-prova

Na Figura 7 é possível observar que, conforme o esperado, a resistência à compressão axial do concreto decresce na medida que ocorre o incremento da temperatura.

Em comparação às amostras de referência, para a temperatura de 400 °C houve uma perda de resistência média de 20,7 % enquanto que aos 800 °C a redução foi de 78,5 % em relação às amostras de referência e 72,9 % em relação às amostras de 400 °C.

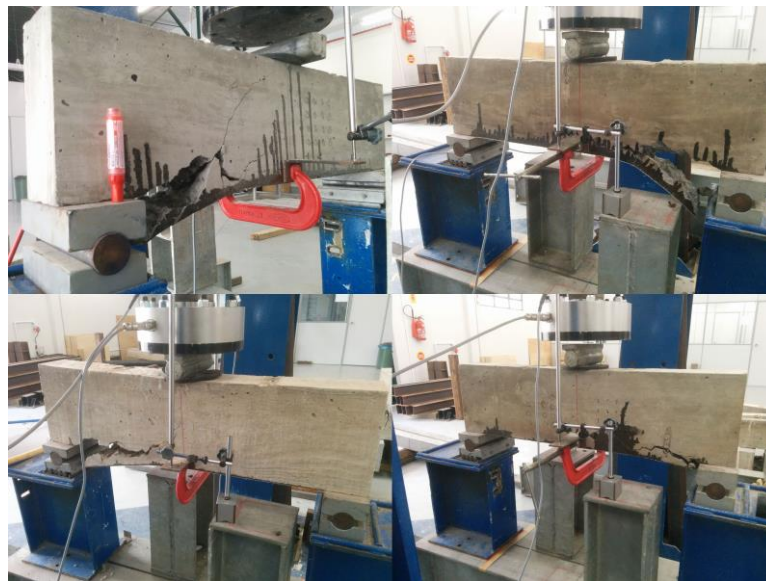
Figura 10: Ruptura de vigas reforçadas

É importante salientar que a opção por aplicar a fibra de carbono desprezando as áreas de apoio, conforme condições de obra, criou uma região de fragilidade durante os ensaios onde levou à ruptura os elementos reforçados. A Figura 10 apresenta a semelhança da ruptura em quatro vigas ensaiadas.

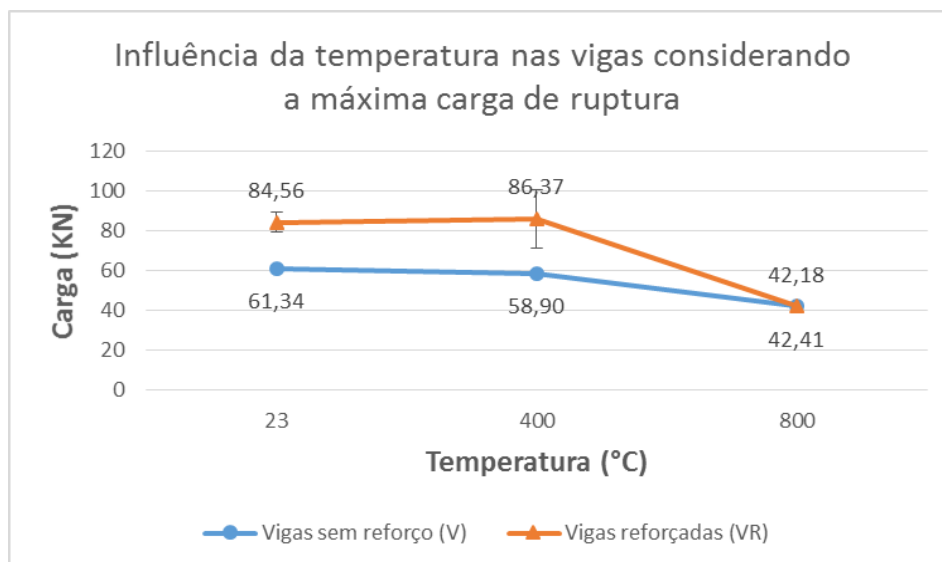
Figura 11: Influência da temperatura em esforços de flexão avaliando a carga máxima de ruptura

Os resultados da influência da temperatura nas cargas máximas de ruptura das vigas V e vigas VR está apresentado na Figura 11.

Analisando cada temperatura individualmente é possível constatar que, assim como na análise do deslocamento máximo, para as temperaturas de 23 °C e 400 °C as vigas VR apresentaram resistência superior às vigas V, embora inferior se comparado às vigas analisadas no deslocamento máximo de L/250, 37,8% e 46,7% em média, respectivamente.
