## ESTUDO DO EFEITO DA ADIÇÃO DE FIBRAS DE SISAL NAS PROPRIEDADES DO CONCRETO

Ludmila de Medeiros Colonetti (1), Daiane dos Santos da Silva Godinho (2)

UNESC – Universidade do Extremo Sul Catarinense  
(1) [ludmilamedeiros@gmail.com](mailto:ludmilamedeiros@gmail.com), (2) [dss@unescc.net](mailto:dss@unescc.net)

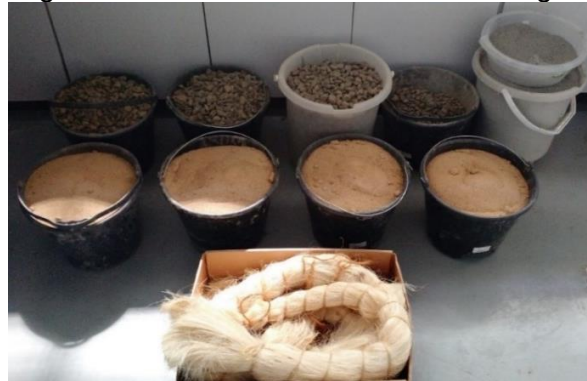
Os materiais utilizados para produzir o concreto (Figura 1) foram fornecidos pelo Laboratório Experimental de Estruturas da Universidade do Extremo Sul Catarinense – UNESC, com exceção da fibra.

Figura 1 – Material utilizado na concretagem

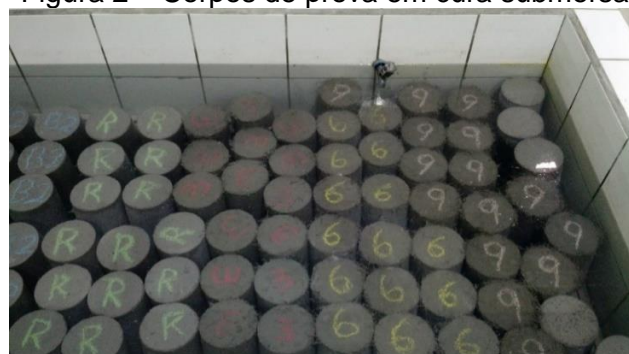
Primeiro foi concretado o traço referência, seguido pelo traço 2, traço 3 e traço 4, estes com adição de fibras de sisal. Após um período de 2 dias, os corpos de prova foram desmoldados e colocados em cura submersa (Figura 2). Os mesmos foram retirados nos períodos de 28 e 150 dias para a realização dos ensaios mecânicos. Para a análise da microestrutura do concreto, foram realizados os ensaios de microscopia e de Difração de Raios X aos 150 dias.

Figura 2 – Corpos de prova em cura submersa

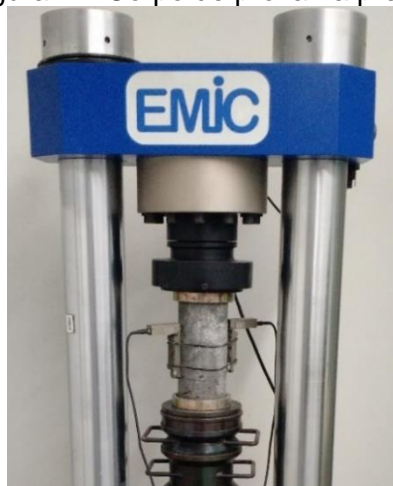
Este ensaio tem como finalidade determinar a deformação do concreto em estado endurecido levando em conta uma determinada carga aplicada. O ensaio foi realizado em uma prensa da marca EMIC, modelo PC200CS, com capacidade máxima de 200 toneladas, sendo conectada à prensa um extensômetro eletrônico colocado em volta do corpo de prova, como mostra a Figura 4. A prensa foi ligada a um computador com software TESC - Test Script.

Figura 4 – Corpo de prova na prensa

O primeiro passo foi dispor o corpo de prova antes de ser colocado na prensa. Para isso, fez-se duas marcações de referência nos corpos de prova a fim de posicionar corretamente o extensômetro, posteriormente fixado com uma fita elástica.

Com o corpo de prova centralizado na prensa, uma tensão de em média 30 % da resistência à compressão do concreto, obtida no ensaio de compressão axial anteriormente, foi aplicada. A carga foi mantida por 60 segundos e logo após reduziu até chegar na tensão de 0,5 MPa, onde foi mantida novamente por um período de 60 segundos. Esse ciclo foi repetido três vezes até finalizar o ensaio.

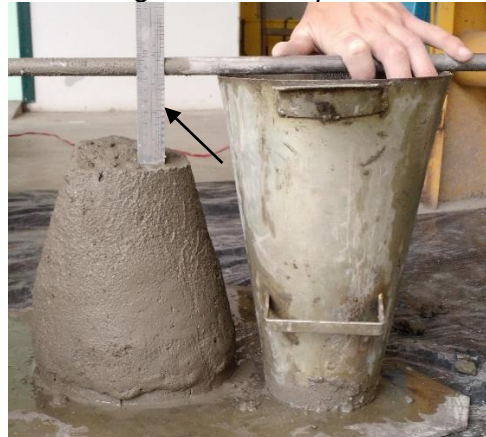
O teste de abatimento de tronco de cone, *Slump Test*, foi efetuado para avaliar a consistência do concreto e seu controle de uniformidade. Durante cada concretagem foram tiradas as medidas do abatimento resultante em cada traço, como exemplifica Figura 7.

Figura 7 – Slump Test

O resultado do abatimento de tronco de cone para o traço referência foi de 8,0 cm, para o traço 2 foi 9,0 cm, para o traço 3 foi 8,5 cm e para o traço 4 foi 5,0 cm. A diferença acentuada no abatimento do traço 4 comparada aos demais pode ter ocorrido devido ao fato de o mesmo possuir grande quantidade de fibra, tornando a mistura menos fluida, diminuindo a trabalhabilidade do concreto e seu abatimento. Segundo Mehta e Monteiro (2008), em relação a trabalhabilidade do concreto, quanto mais úmida a mistura, maior o abatimento.

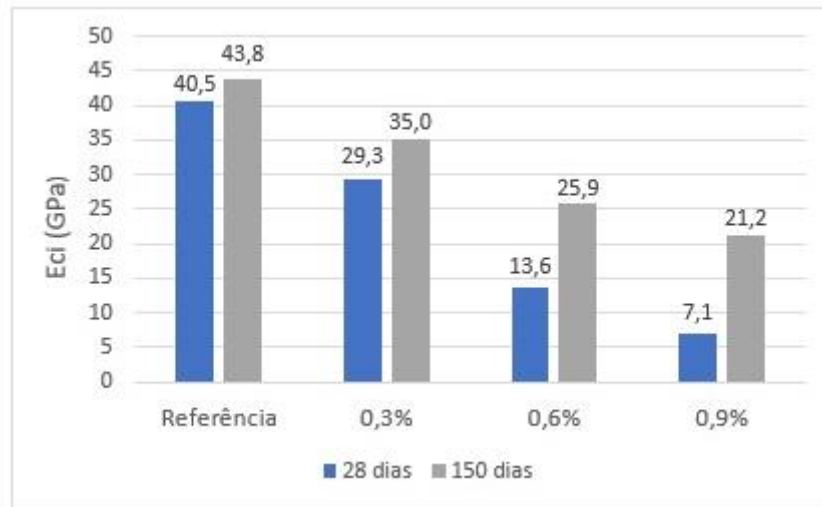
Os resultados do módulo de elasticidade mostram uma redução no valor à medida que a quantia de fibra aumenta em cada amostra, conforme Figura 9. Visto que o módulo de elasticidade está diretamente ligado a resistência à compressão axial do concreto, presumiu-se que o mesmo também decairia a medida que a quantia de fibra fosse acrescida. O traço com 0,3 % de fibra, teve uma redução de 27,7 % em relação ao traço referência aos 28 dias e 20,1 % aos 150 dias. O traço com 0,6 % de fibra obteve uma redução de 66,4 % aos 28 dias e 40,9 % aos 150 dias, em relação ao traço referência, como mostra a Figura 9. O traço com 0,9 % de fibra obteve uma redução 82,5 % aos 28 dias e 51,6 % aos 150 dias em relação ao traço referência.

Figura 9 – Resultados do módulo de elasticidade

Em materiais homogêneos, existe uma relação direta entre densidade e módulo de elasticidade (Mehta; Monteiro, 2008). Os mesmos afirmam ainda que a densidade é inversamente proporcional à porosidade, este possivelmente sendo motivo pelo qual notou-se redução no módulo de elasticidade.

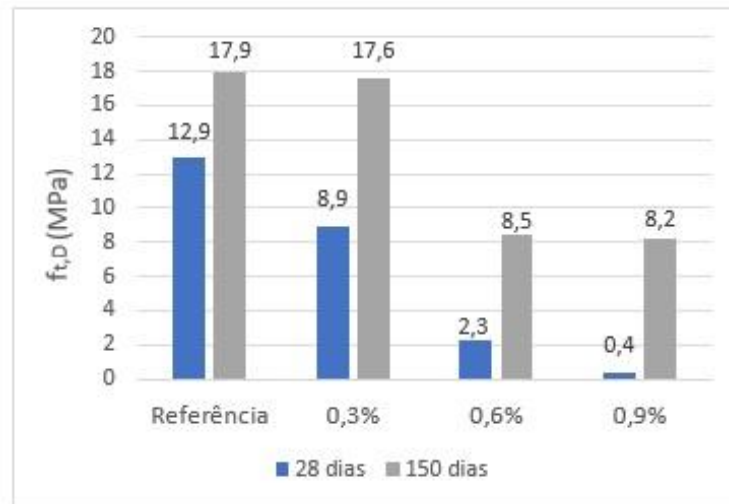
A seguir, indicados na Figura 10, os resultados mostram diferença não significativa entre a resistência à tração por compressão diametral do concreto com adição de 0,3 % do volume de fibra em relação ao traço referência na idade de 150 dias. O mesmo ocorre se comparado o traço 0,6 % de fibra ao traço com 0,9 % do volume de fibra no concreto. O traço com 0,3 % de fibra, teve uma redução de 31,0 % em relação ao traço referência aos 28 dias e 1,68 % aos 150 dias. O traço com 0,6 % de fibra obteve uma redução de 82,2 % aos 28 dias e 52,5 % aos 150 dias, em relação ao traço referência. O traço com 0,9 % de fibra obteve uma redução de 54,2 % em relação ao traço referência aos 150 dias. Ehrenbring e Tutikian (2016) afirmam ainda que as fibras naturais são 'excelentes materiais, os quais resistem aos esforços de tração, entretanto devem ser preparados para suportarem aos ataques de reagentes químicos como álcalis presentes nas matrizes cimentícias'. Para o concreto deixar de

Figura 10 – Resultados da resistência à tração por compressão diametral

ter seu caráter frágil, as fibras precisam ser adicionadas num teor apropriado, como diz Figueiredo (2011), sendo que o excesso de fibras não tratadas pode ter sido um fator responsável pela redução da resistência do concreto.

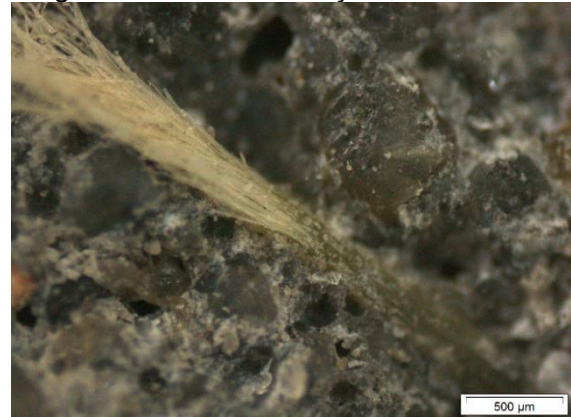
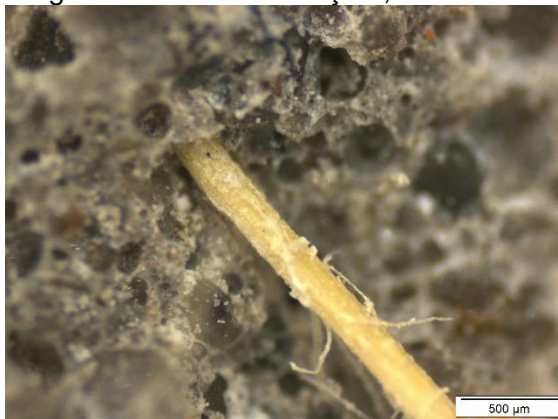
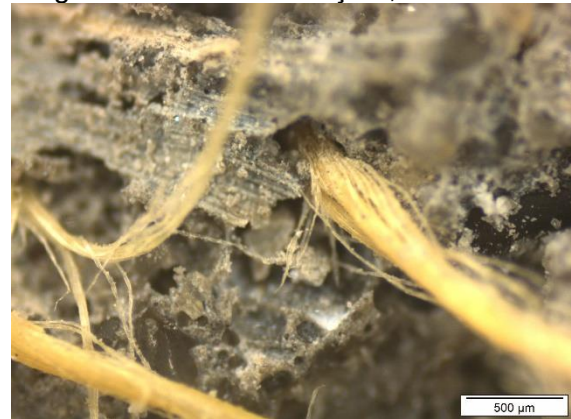
Através do ensaio de microscopia realizado pelo Microscópio Eletrônico de Varredura - MEV foi possível visualizar características externas das fibras, após passado o processo de cura do concreto e a interação que as fibras tiveram com a matriz cimentícia, mostrando alguns vazios encontrados em torno da fibra, potencialmente causados pela retenção de água, como mostram as Figuras 11, 12, 13 e 14.

Figura 11 – MEV do traço Referência

Figura 12 – MEV do traço 0,3 % de fibra

Figura 13 – MEV do traço 0,6 % de fibra

Figura 14 – MEV do traço 0,9 % de fibra

As imagens apontam indícios de vazios ao redor das fibras, indicando porosidade, que influencia na resistência do concreto. Os poros visualizados na microscopia demonstraram que as fibras não tiveram interação adequada com a matriz cimentícia. Conforme Mehta e Monteiro (2008), se as fibras tiverem pouca aderência com a matriz, podem escorregar sob carregamentos baixos e não contribuem muito para diminuir a fissuração do concreto. A proteção das fibras é capaz de auxiliar nesse quesito. Segundo Agopyan (1991) em sua pesquisa, pode-se efetuar a proteção das fibras com polímeros hidro-repelentes, resinas, óleos e asfaltos ou ainda agentes bloqueadores de reação de decomposição das fibras, como silicatos e sulfatos de sódio ou magnésio.

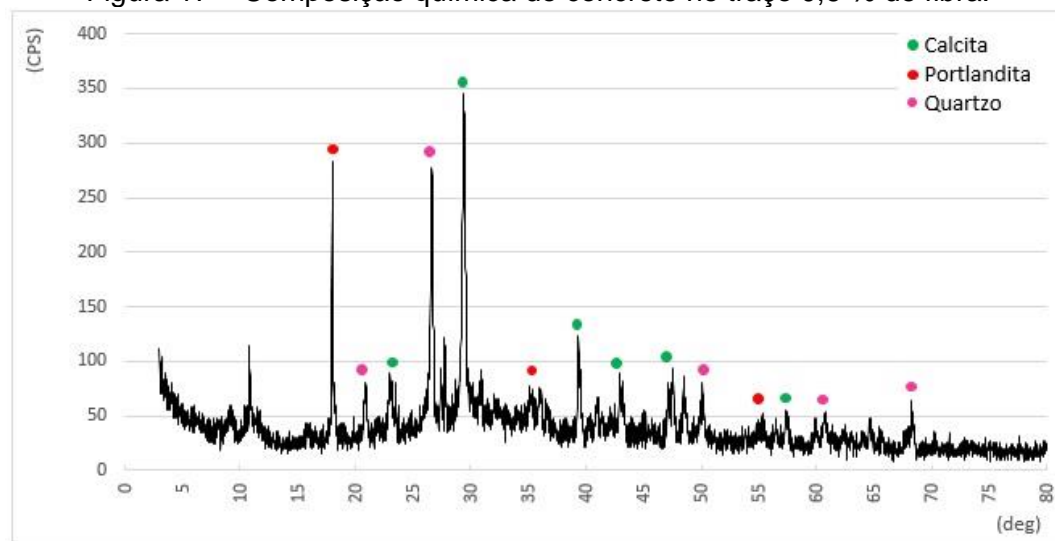
O *óxido de magnésio* MgO é um dos componentes secundários do clínquer Portland. A forma de cristalização do MgO que sobra sem reagir no clínquer, por sua vez, é chamada de Periclásio. Mehta e Monteiro (2008) citam que o MgO cristalino, quando presente em quantidade expressiva no cimento, hidrata podendo causar expansão e fissuração do concreto. A seguir, a Figura 17 mostra a composição do traço com 0,6 % de fibra, único que não apresentou periclásio entre os picos expressivos dos elementos do concreto.

Figura 17 – Composição química do concreto no traço 0,6 % de fibra.
