QUALIDADE DA ÁGUA EM PROPRIEDADES RURAIS DO MUNICÍPIO DE SANTA ROSA DO SUL, SANTA CATARINA

Trabalho de Conclusão de Curso apresentado para obtenção do grau de Bacharel no Curso de Ciências Biológicas da Universidade do Extremo Sul Catarinense, UNESC.

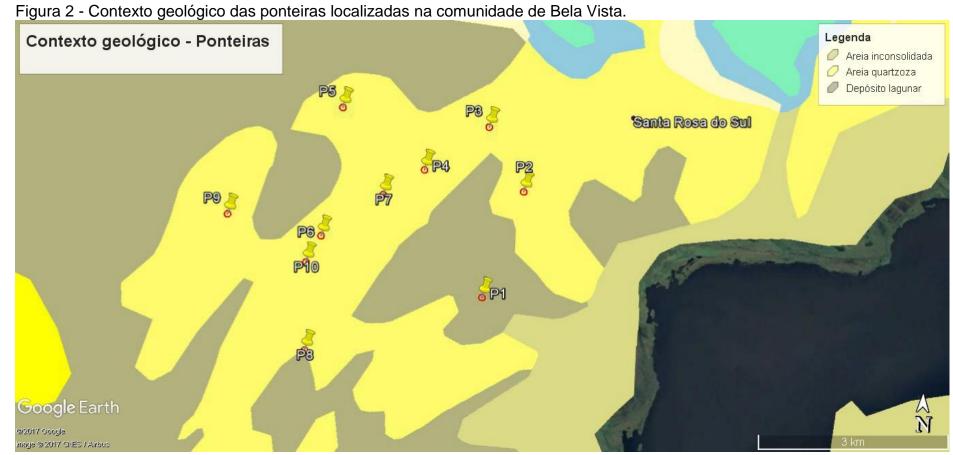
A Figura 2 mostra a distribuição das ponteiras onde realizou-se a amostragem de água e o contexto geológico onde as mesmas se encontram.

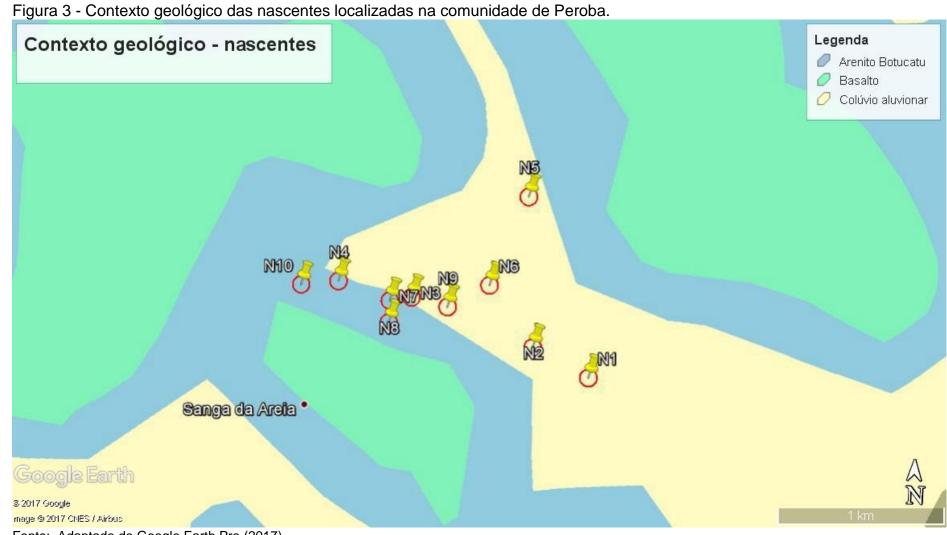
A Figura 3 mostra a distribuição das nascentes monitoradas e o contexto geológico em que se encontram. O círculo vermelho representa o raio de 50 metros no entorno nas nascentes, o qual deveria ser de Área de Preservação Permanente (APP).

Todas as nascentes encontram-se em meio à extensas plantações de banana, sendo apenas a N1 com produção orgânica. O uso de agrotóxico é intenso no entorno das nascentes, e as mesmas não são protegidas.

De acordo com o contexto geológico, as nascentes onde foram coletadas as amostras, estão localizadas principalmente em áreas de colúvio aluvionar e arenito Botucatu, estando todas presentes em torno do basalto.

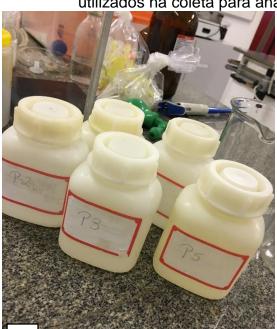
As coletas das amostras de água foram realizadas no período de julho a agosto de 2017. Para a coleta das análises microbiológicas, foram usados potes de plástico esterilizados e logo após a coleta foram armazenados em caixa térmica com gelo até que chegassem ao laboratório para análise. Para a coleta das análises físico-químicas usou-se garrafas pet de água mineral, desinfetadas com álcool 70% e armazenadas em geladeira até a data da análise (Figura 4).

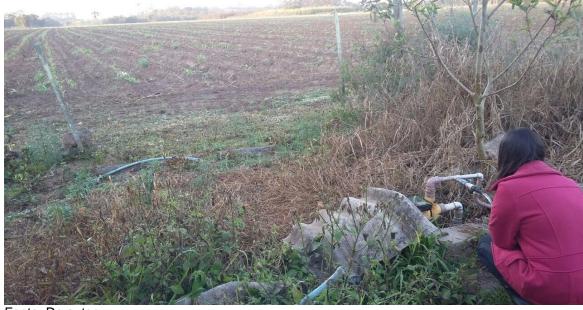
Figura 5 - Coleta em ponteira (P4) na comunidade de Bela Vista.

Com as mãos lavadas com água e sabão, as pontas das mangueiras foram desinfetadas com um pedaço de algodão embebido com álcool 70%. Antes de coletar, deixou-se escorrer a água de 1 a 2 minutos, para posteriormente coletá-la. Os tubos foram identificados de P1 à P10 (pontos das ponteiras) e N1 à N10 (pontos das nascentes), e armazenados em caixa térmica com gelo até a chegada no laboratório, o que durou em média 2 horas. Os testes microbiológicos foram realizados no Laboratório de Desenvolvimento e Caracterização de Biomateriais e Materiais **Antimicrobianos** Científico (LADEBIMA) do Parque Tecnológico (IPARQUE/UNESC). As garrafas destinadas às análises químicas, foram armazenadas sob refrigeração até o momento da análise, o qual foi realizado no laboratório do Serviço Autônomo Municipal de Água e Esgoto (SAMAE) do município de Sombrio/SC. As Figuras 5 e 6 apresentam dois momentos distintos de amostragem, respectivamente, em ponteira e nascente.

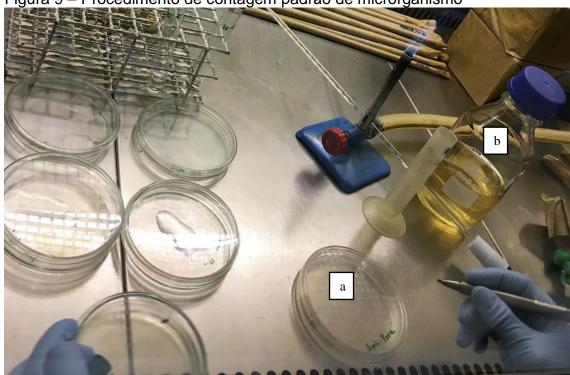
Figura 9 – Procedimento de contagem padrão de microrganismo

A Figura 9 apresenta os procedimentos de contagem padrão de microrganismos em capela de fluxo laminar, usando 1 mL da amostra em placas estéreis (a) e meios de cultura PCA (b) que será adicionado na placa.

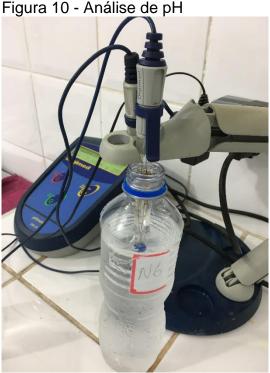
Para determinação de pH foi utilizado aparelho da marca Digimed, calibrado com solução tampão e padrão com pH 7 (Figura 10). A leitura do pH é realizada em função da leitura da tensão que o eletrodo recebe quando submerso na amostra. O aparelho mostra o resultado em uma escala de 0 a 14 de pH, sendo os menos que 7 soluções ácidas, iguais a 7, soluções neutras, e quando maior que 7 é considerado soluções básicas ou alcalinas.
