ESTUDO DO DESEMPENHO DE VIGAS DE CONCRETO ARMADO REFORÇADAS COM FIBRAS DE CARBONO QUANDO EXPOSTAS A ALTAS TEMPERATURAS

Eloisa Pedroso (1), Daiane Dos Santos Da Silva Godinho (2)

UNESC – Universidade do Extremo Sul Catarinense
(1) eloisapedroso1@gmail.com, (2) dss@unesc.net

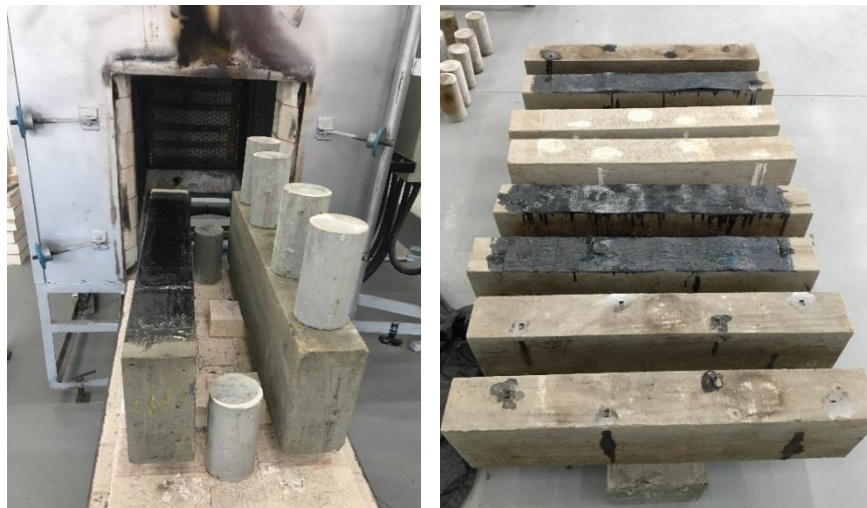
Figura 3 - (A) Vigas e corpos de prova posicionados para aquecimento na Mufla; (B) Vigas após o aquecimento.

Para o aquecimento, as vigas foram dispostas com área de tração, onde foram reforçadas, voltadas para cima, pois assim recebiam mais calor neste lado. O mesmo procedimento foi feito para os corpos de prova cilíndricos sem reforço com fibras de carbono. Sendo que 9 foram reservados para ensaios em temperatura

Para cada temperatura estudada nesta pesquisa (400 °C e 800 °C), foi programado o aquecimento à uma taxa equivalente a 3 °C/min, em concordância indicada por RILEM TC129MHT (2000) apud KNY (2017), até a temperatura pretendida e nela conservada por 30 minutos, este tempo mínimo de 30 minutos, TRRF, é especificado pela norma NBR 14432 (2001). Após o aquecimento, a Mufla ficou fechada por 24 horas, para que as vigas e corpos de prova pudessem resfriar naturalmente. Posteriormente a este período, a Mufla foi aberta e teve-se início os ensaios.

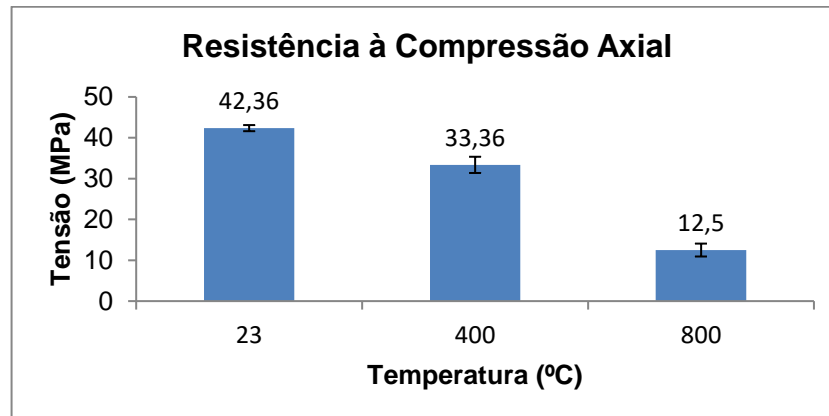
Figura 4 - Resistência à compressão axial nos corpos de prova.

Na figura 4, estão dispostas as médias dos resultados das três temperaturas. Pode-se identificar que conforme a bibliografia, na medida em que as temperaturas aumentaram a resistência do concreto diminui gradativamente.

Quando comparada à média das amostras a temperatura ambiente (23 °C) com a temperatura de 400 °C observa-se uma disparidade significativa entre as resistências a compressão axial das mesmas. A 400 °C existe um decréscimo de 21,25 % e a 800 °C ocorre uma perda significativa de resistência a compressão axial de 70,49 %, ambas comparadas a temperatura ambiente.

Esta disparidade pode ser explicada pelas propriedades do concreto que sofrem um déficit significativo em sua eficiência quando expostas a altas temperaturas. Segundo Costa e Silva apud SILVA (2009), quando o concreto é exposto a altas temperaturas a pasta de cimento Portland que o compõe se desagrega quimicamente por desidratação, debilitando o concreto curado. A água livre vaporiza-se à medida que a temperatura aumenta.

Ainda segundo Silva (2009), por volta de 200 °C a 300 °C dá-se a evaporação completa da água capilar. Entre 100 °C e 400 °C, o gel do C-S-H desidrata o que acarreta em uma redução sucessiva da água de gel. Este efeito origina a diminuição da resistência à compressão axial e surgimento de fissuras superficiais no concreto. Através da análise de variância (ANOVA) foi comprovada a diferença existente entre os dados das três amostras de temperatura, obtendo-se um valor de $P = 9,68 \text{ E-}7 <$

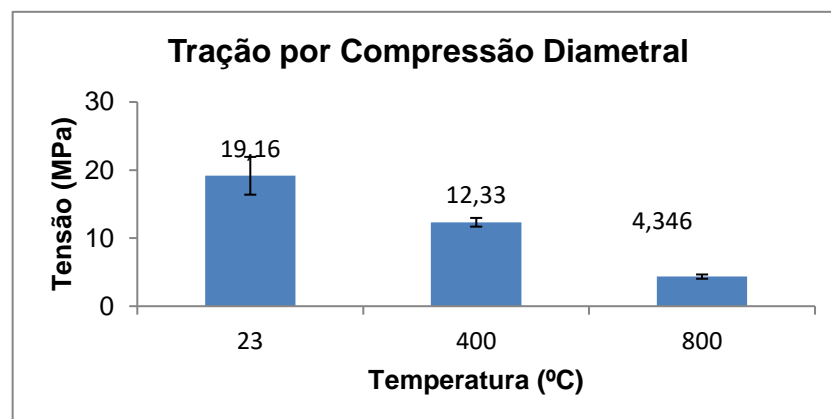
Figura 5 - Médias da Resistência à Tração por Compressão Diametral das três amostras de temperatura.

As médias dos resultados das três temperaturas no ensaio de resistência à tração por compressão diametral estão situadas na figura 5.

As médias deste ensaio para cada temperatura demonstram que o concreto sofreu reduções mecânicas conforme o aumento de temperatura, sofrendo uma queda acentuada em sua Resistência à Tração por Compressão Diametral. Comparando as amostras em temperatura ambiente e 400 °C, houve um decréscimo na tração de 35,65 %, fazendo-se a análise da média de 23 °C e 800 °C houve uma diminuição significativa na tensão de tração do concreto de 77,32 %.

Com a análise estatística de variância (ANOVA) foi possível comprovar a diferença significativa entre as amostras de temperatura, obteve-se valor de $P = 0,00011 < 0,05$. E o teste de Tukey apontou que as médias analisadas foram diferentes entre si. Estes resultados ressaltam, assim como nos ensaios de Resistência à Compressão Axial, que o concreto exposto a temperaturas elevadas sofre degradação de suas propriedades físicas e mecânicas. Porém, como ressaltam Castro et al. (2011), a

resistência a tração do concreto é mais sensível a formação de fissuras do que sua compressão, isto ocorre devido a uma maior diferença entre tensões nas diferentes temperaturas. A justificativa para esta afirmação pode estar relacionada a elevada quantidade de micro e macro-fissuras produzida nas amostras devido às incompatibilidades térmicas existentes no interior do concreto nestas condições de aquecimento.

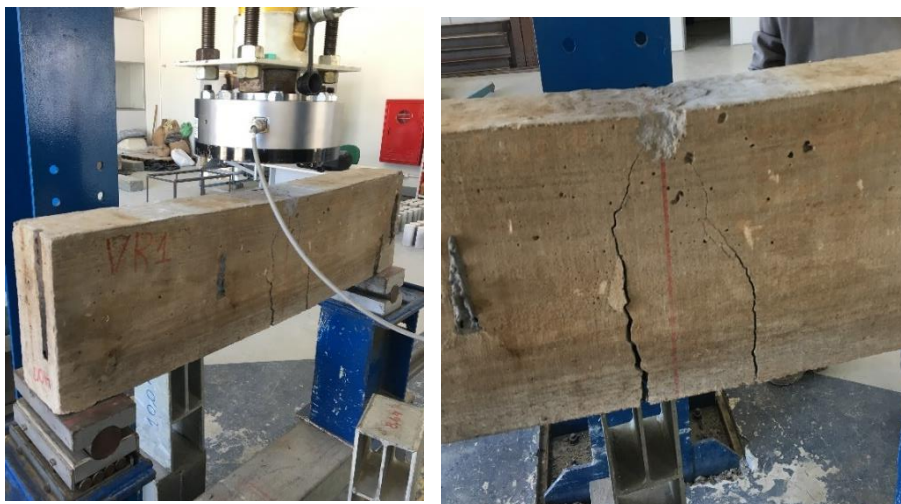
Figura 7 - (A) Viga de referência após ensaio de flexão à três pontos; (B) Detalhe da viga ensaiada, com cisalhamento partindo da face tracionada.

O ensaio de flexão a três pontos, permitiu uma análise relevante sobre as máximas cargas que as vigas sem reforço (VSR) e reforçadas (VR) obtiveram, de acordo com o máximo deslocamento tolerado por norma e também a máxima carga de ruptura. A figura 7, apresenta o pós-ensaio de flexão a 3 pontos de uma das vigas VSR.

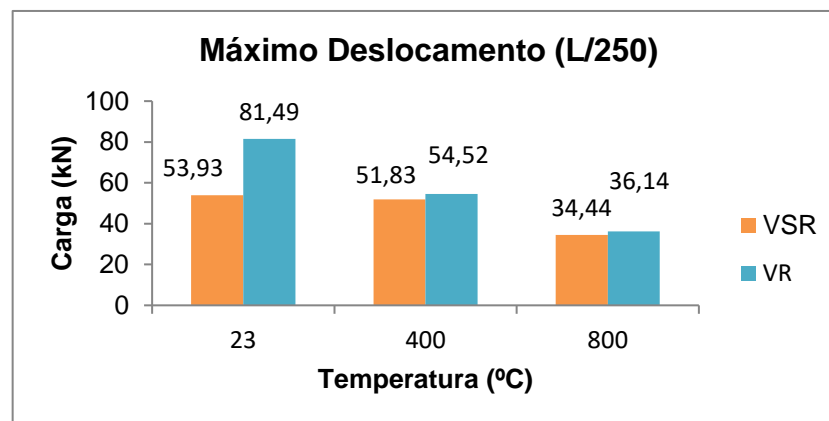
Figura 8 - Média das cargas máximas permitidas por norma (L/250) atingidas nos ensaios.

Na figura 8, estão dispostas as médias dos resultados atingidos nos ensaios de flexão a 3 pontos, para cada amostra de temperatura, de acordo com o deslocamento máximo permitido por norma L/250 (3,4 mm).

Constatou-se que no deslocamento máximo permitido pela norma NBR 6118 (2014) de L/250 (3,40mm), as vigas VSR a temperatura ambiente (23°C), suportaram em média a carga de 53,93 kN enquanto que as vigas VR suportaram em média a carga de 81,49 kN, tendo assim um acréscimo de 51,10 % às vigas reforçadas.

Já nas vigas aquecidas a temperatura de 400 °C o acréscimo da carga máxima permitida por norma foi mínimo, nas vigas VSR a carga do deslocamento máximo foi de em média 51,83 kN e nas vigas VR a carga foi de em média 54,52 kN, tendo um acréscimo de carga de 5,19 %. Estes dados conferem segurança aos estudos de Lima et al. (2002).

A 800 °C observou-se que seguindo a mesma linha das vigas aquecidas a 400 °C, o reforço não se mostrou significativamente eficiente, visto que as vigas VSR tiveram carga máxima de em média 34,44 kN e as vigas reforçadas resultaram na carga de 36,14 kN, tendo assim um incremento pouco expressivo de 4,93 % de carga. Como comprovação desta afirmação, foi utilizado o teste de hipótese de comparação de média com variâncias, com 95 % de confiança, e constatou-se que não há diferença significativa entre as amostras analisadas.
