ANÁLISE DA INFLUÊNCIA DE 3 TIPOS DE RESINAS NO REFORÇO DE FIBRAS DE CARBONO EM VIGAS DE CONCRETO ARMADO ROMPIDAS POR FLEXÃO NORMAL

João Vitor Custódio de Souza (1), Daiane dos Santos da Silva Godinho (2)

UNESC – Universidade do Extremo Sul Catarinense
(1)joao-sc@unesc.net, (2)dss@unesc.net

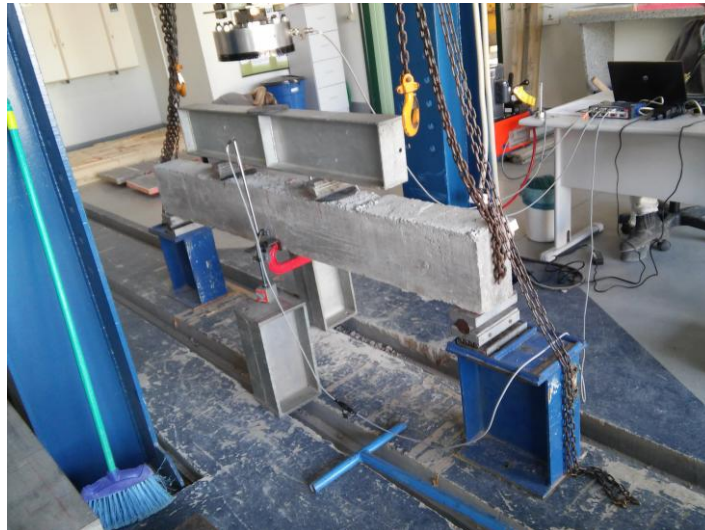
Figura 2: Ensaio de flexão em 4 pontos nas vigas de referência

Aos 28 dias de idade foi feita a desforma das vigas, e em seguida as vigas foram transportadas para o Laboratório Experimental de Estruturas da UNESC, que fica localizado no Iparque, onde foi realizado o ensaio de flexão à 04 pontos nas vigas de referência até sua ruptura. A carga de ruptura das vigas foi considerada no momento em que as vigas atingiram sua carga máxima, ou seja, quando houve um decréscimo no valor de carga no equipamento, o mesmo foi desligado e o ensaio estava concluído.

O objetivo deste ensaio foi obter a ruptura do concreto e a danificação das estruturas, para que o procedimento de recuperação estrutural fosse possível de ser estudado. Os resultados obtidos nas vigas de referência foram utilizados para calcular a quantidade de reforço de fibra de carbono necessária nas vigas para fazer sua recuperação, e também foram comparados com os resultados obtidos no

ensaio de flexão nas vigas reforçadas com fibras de carbono após sua ruptura. A figura 2 mostra o ensaio de flexão nas vigas de referência.

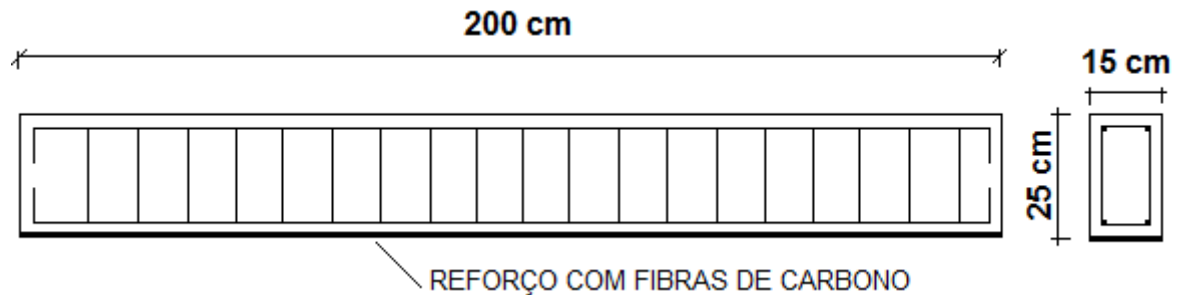
Figura 3: Esquema de reforço das vigas:

A aplicação do reforço iniciou-se com a limpeza da região tracionada das vigas onde aplicou-se o reforço. Para a aplicação da resina foram necessários alguns cuidados para deixar a superfície limpa e livre de impurezas garantindo uma melhor aderência. A limpeza foi feita com auxílio de escova e lixa. As vigas foram reforçadas em toda sua região tracionada, o reforço foi aplicado em todo seu comprimento e largura como mostra a figura 3.

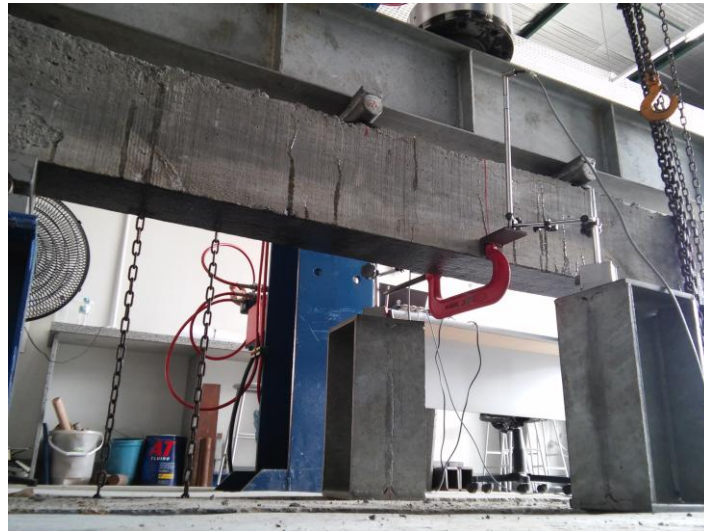
Figura 4: Ensaio de flexão à 04 pontos nas vigas reforçadas

Após a execução do reforço com fibras de carbono nas vigas foi realizado um novo ensaio de flexão nas vigas reforçadas, seguindo os mesmos métodos utilizados nos

primeiros ensaios de flexão realizados nas vigas de referência. A figura 4 mostra o ensaio de flexão realizado nas vigas reforçadas.

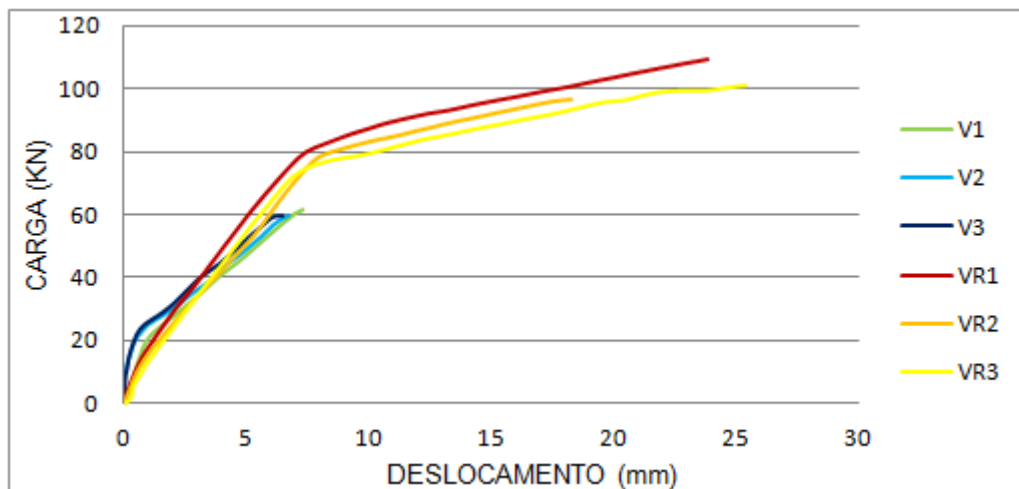
Figura 6: Gráfico do deslocamento vertical versus carregamento.

Na figura 6, pode-se observar o gráfico obtido com os resultados das vigas de referência e as vigas reforçadas, através das curvas relacionadas com o deslocamento e a carga aplicada. Nota-se que as vigas reforçadas apresentaram maior ductilidade em relação as vigas de referencia, onde as vigas reforçadas apresentaram na carga de ruptura um aumento no deslocamento de 228,36 %. Através do gráfico da figura 6 verificou-se também que as vigas de referencia apresentaram um comportamento bastante semelhante. Já nas vigas reforçadas, a viga VR2 e VR1 apresentaram um comportamento um pouco diferente, onde o deslocamento na ruptura da VR2 foi 19,39 % menor que à média, e a carga de ruptura da VR1 ficou 7,15 % acima da média.

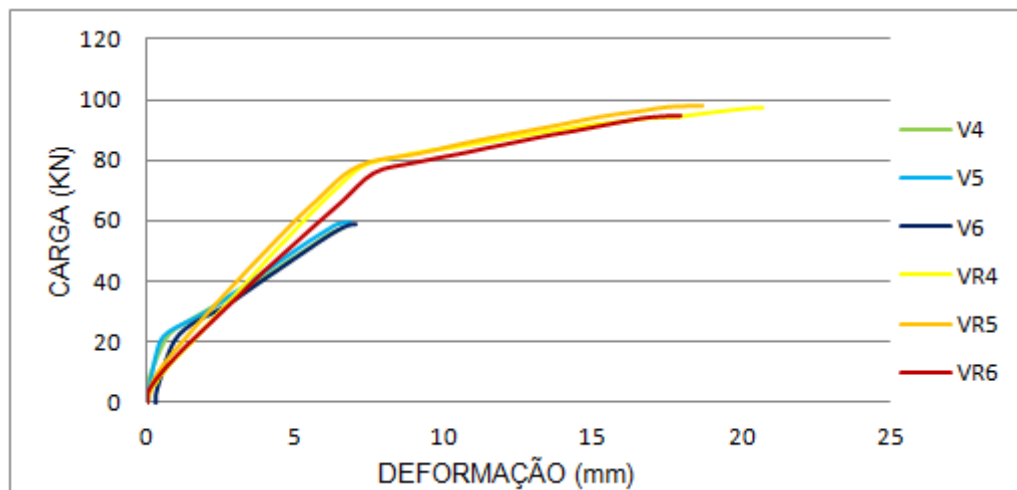
Figura 8: Gráfico do deslocamento vertical versus carregamento.

Na figura 8, pode-se observar o gráfico obtido com os resultados das vigas de referência e as vigas reforçadas, através das curvas relacionadas com o deslocamento e a carga aplicada, nota-se também, assim como as vigas do grupo A, que as vigas reforçadas apresentaram maior ductilidade em relação as vigas de referencia, onde as vigas reforçadas apresentaram na carga de ruptura um aumento no deslocamento de 180,88 %. Através do gráfico da figura 13 verificou-se também que as vigas de referência apresentaram um comportamento bastante semelhante, assim como as vigas reforçadas.

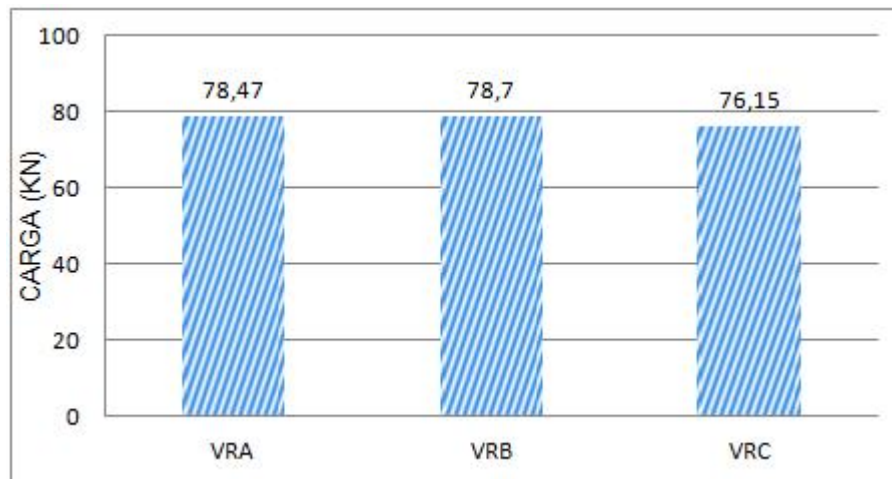
Figura 12: Carga obtida no deslocamento máximo ($L/250$) das vigas reforçadas.

No deslocamento máximo permitido por norma ($L/250$) das vigas reforçadas, todos os grupos apresentaram valores de carga muito próximos, com uma diferença nos valores de carga inferiores a 4 %. Na figura 12 pode-se observar o gráfico com os valores de carga obtidos no deslocamento máximo ($L/250$) das vigas reforçadas.
