VERIFICAÇÃO E AVALIAÇÃO DA ACESSIBILIDADE EM ESCOLAS PÚBLICAS MUNICIPAIS DE CRICIÚMA - SC

RESUMO

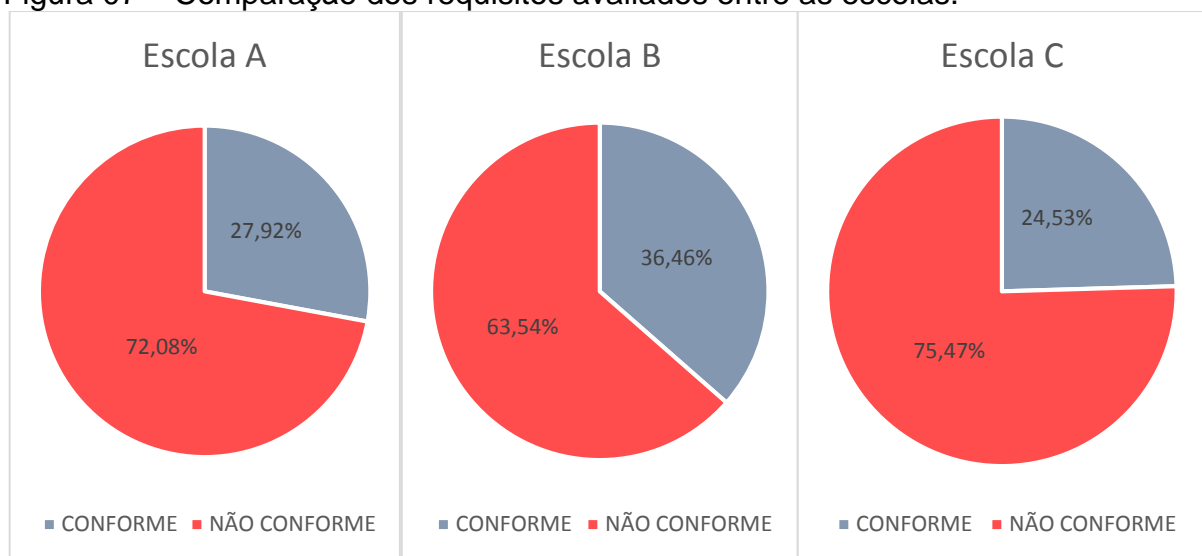
Figura 07 – Comparação dos requisitos avaliados entre as escolas.

Entre as três escolas vistoriadas, a Escola C foi a que apresentou o maior percentual de não conformidades, 75,47%, ainda que as outras escolas tenham apresentado resultados próximos (72,08% e 63,54%, A e B, respectivamente). A Escola B foi a que apresentou melhor desempenho, com 36,46% de requisitos em conformidade com a planilha de avaliação.

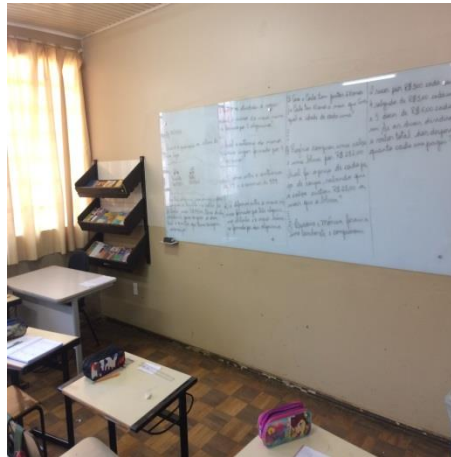
Figura 8 – (a) Salas de aula/Escola A; (b) Parque infantil/Escola A; (c) Laboratórios e Sala de Artes/Escola B; (d) Quadra de Esportes/Escola B e (e) Parque Infantil/Escola C.

Nas Figuras (a), (b) e (e) apresentam as principais desconformidades encontradas como a falta de contraste entre o piso e as paredes/brinquedos e a inexistência de brinquedos e carteiras especiais para crianças com deficiência, entre outras desconformidades específicas de cada rota.

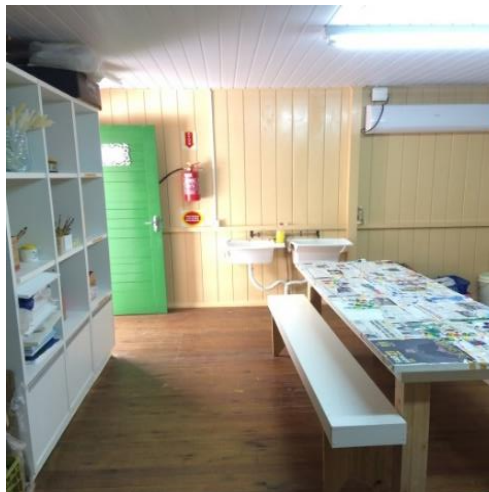
Do mesmo modo, nas Figuras (c) e (d) destacam-se a falta de contraste entre o piso e as paredes/demais elementos da quadra de esportes, a ausência de mesa e lavatório adaptados para alunos com deficiência, objetos na estante posicionados em uma altura de difícil acesso a crianças menores ou pessoas em cadeira de roda, e na quadra de esportes a ausência de espaço em que se encaixe uma cadeira de rodas, não permitindo assim que crianças com esta deficiência consigam assistir as aulas.

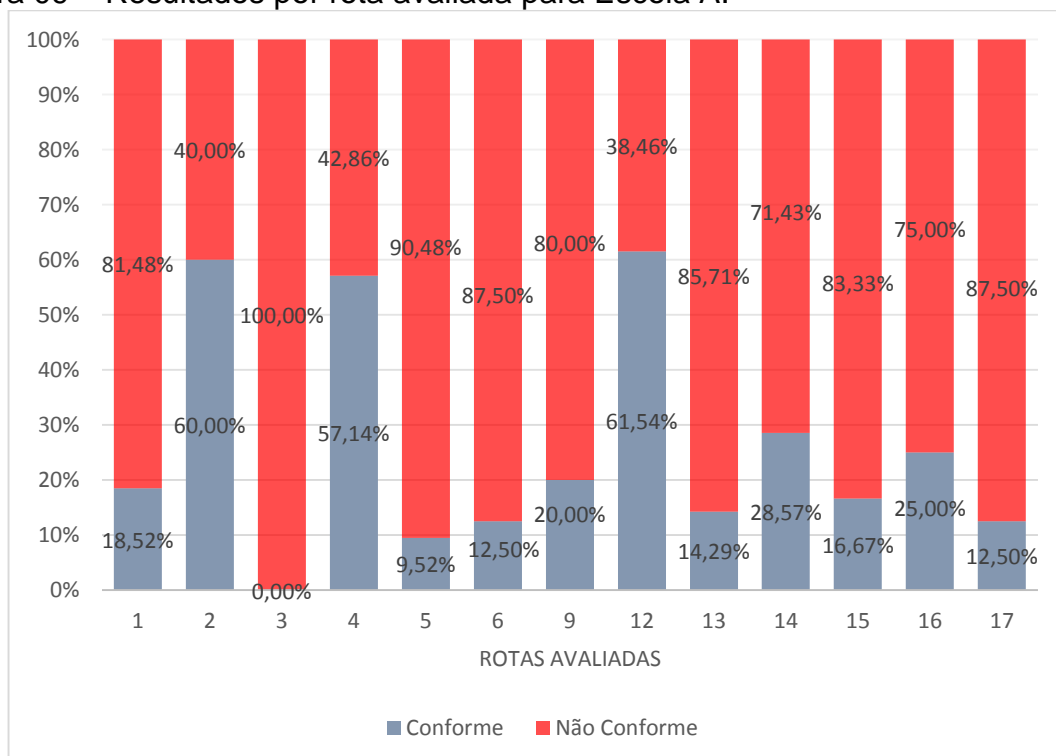
Figura 09 – Resultados por rota avaliada para Escola A.

As rotas 07, 08, 10 e 11 não estão expostas, uma vez que o resultado obtido para todos seus requisitos foi “Não se aplica”.

Os resultados das demais rotas foram, em sua maioria, de não conformidades, visto que em aproximadamente 77% (10 das 13 rotas) os resultados “Não Conforme” superaram os resultados “Conforme”. Ressalta-se que na rota 03 não houve resultado do tipo “Conforme”, ou seja, nenhum dos itens especificados e exigidos na planilha de avaliação foram atendidos pela Escola A.

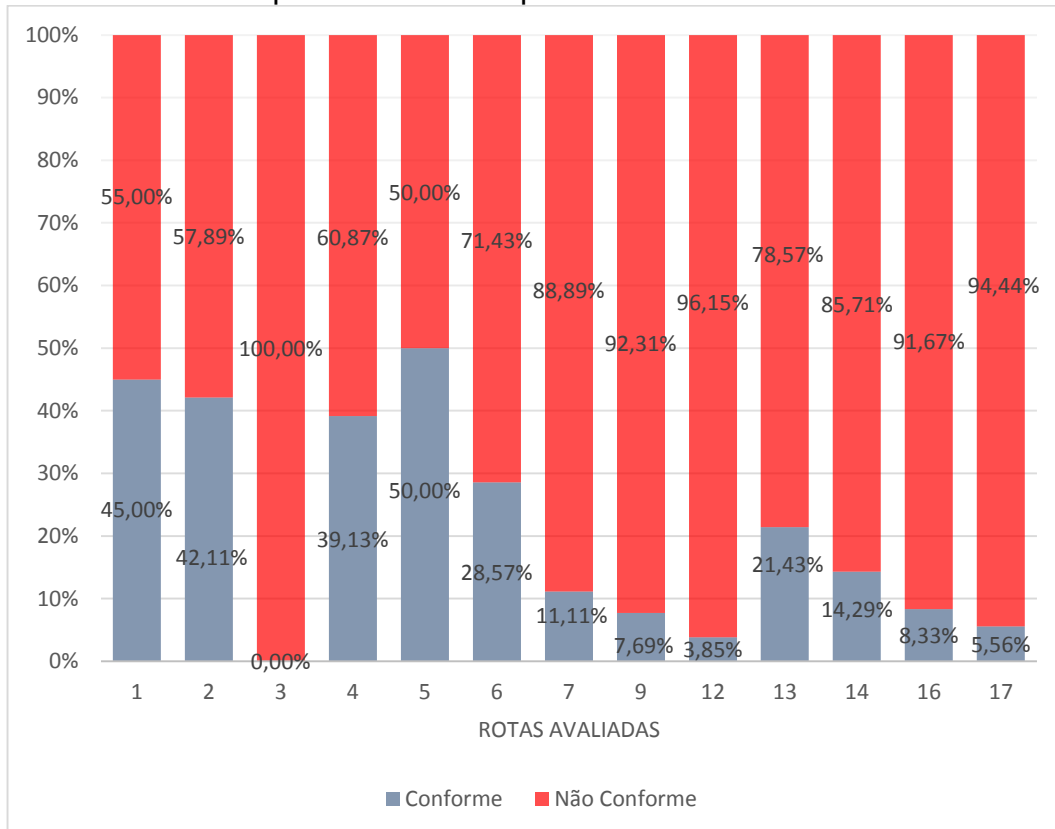
Figura 13 – Resultados por rota avaliada para Escola C

As rotas com resultados do tipo “Não se aplicam” para a Escola C, foram as rotas 08, 10, 11 e 15.

Como é possível observar na Figura 13, apenas uma rota apresenta o percentual de conformidade igual ao de não conformidade, todas as demais rotas obtiveram seus percentuais de desconformidades maiores, ou seja, apenas 7,7% das rotas apresentaram resultado de acordo com a planilha de avaliação.
