# ANÁLISE EXPERIMENTAL DA INFLUÊNCIA DE TRELIÇAS ELETROSOLDADAS INCORPORADAS EM VIGAS DE CONCRETO ARMADO NA FLEXÃO

## RESUMO

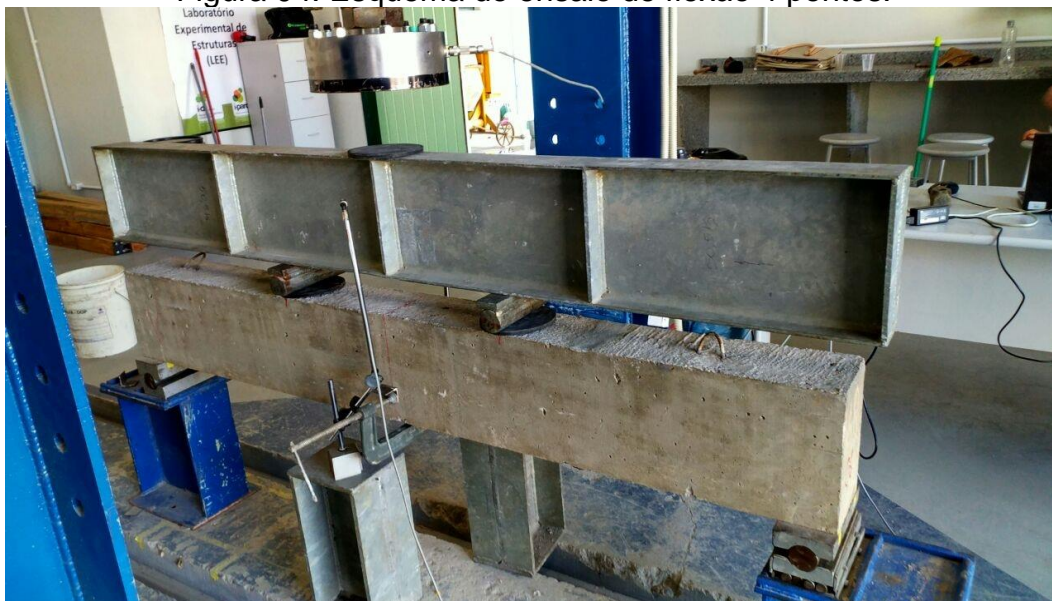
A instrumentação utilizada no ensaio de flexão a quatro pontos teve como finalidade fornecer dados de carga aplicada versus deslocamento. Os equipamentos utilizados foram: Pórtico metálico, cilindro hidráulico da marca ENERPAC com capacidade de carga de 500 kN, dois transdutores de deslocamento (LVDTs) de 100 mm, além do equipamento de aquisição de Quantum X® que utiliza o software Catman Easy®, ambos da marca HBM®. Todas as vigas foram posicionadas e ensaiadas individualmente de maneira bi apoiada, com o carregamento sendo aplicado na vertical de cima para baixo, diretamente sobre um perfil metálico de modo a transferir para as vigas de concreto, duas cargas pontuais nos terços médios conforme apresentado na Figura 04.

Figura 04: Esquema do ensaio de flexão 4 pontos.

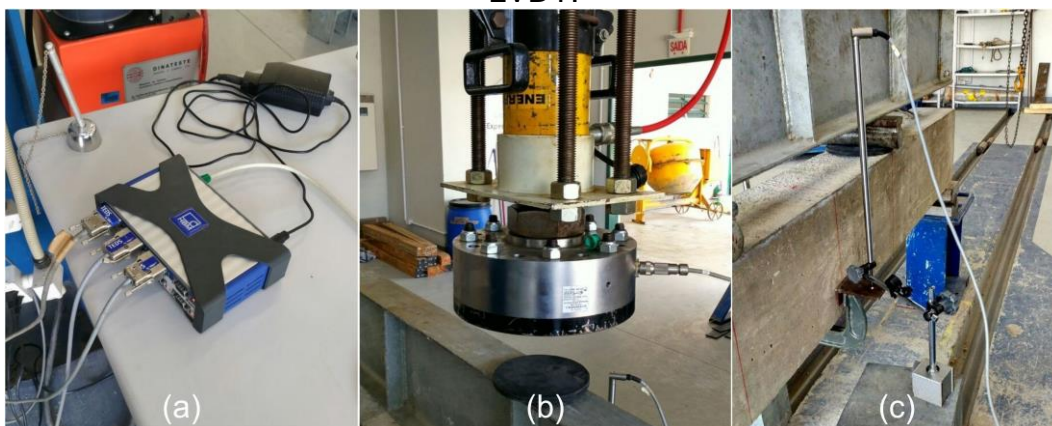
Na Figura 05 estão dispostos os equipamentos utilizados para o ensaio de flexão a quatro pontos.

Figura 05: (a) Equipamento de aquisição de Quantum X®; (b) Célula de carga; (c) LVDT.
