MANIFESTAÇÃO DA PATOLOGIA DE UMIDADE ASCENDENTE: ESTUDO DE CASO DA RECUPERAÇÃO DE UMA RESIDÊNCIA UNIFAMILAR, CRICIÚMA/SC.

Dórotty Exterckoetter (1), Evelise Chemale Zancan (2).

*UNESC – Universidade do Extremo Sul Catarinense
dorottyexterckoetter@hotmail.com (2) ecz@unesec.net*

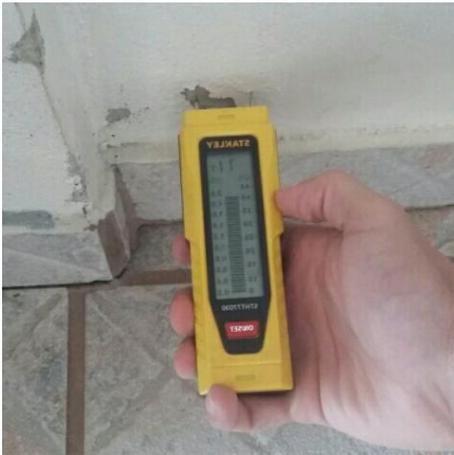
Figura 1 – Medidor de umidade (higrômetro)

A estimativa inicial de umidade ascendente encontrada foi de 1,90 linhas, como pode ser visto na figura 01. Além disso, foram detectadas manchas de mofo, bolores e desagregação do revestimento e pintura, apresentado na figura 02.

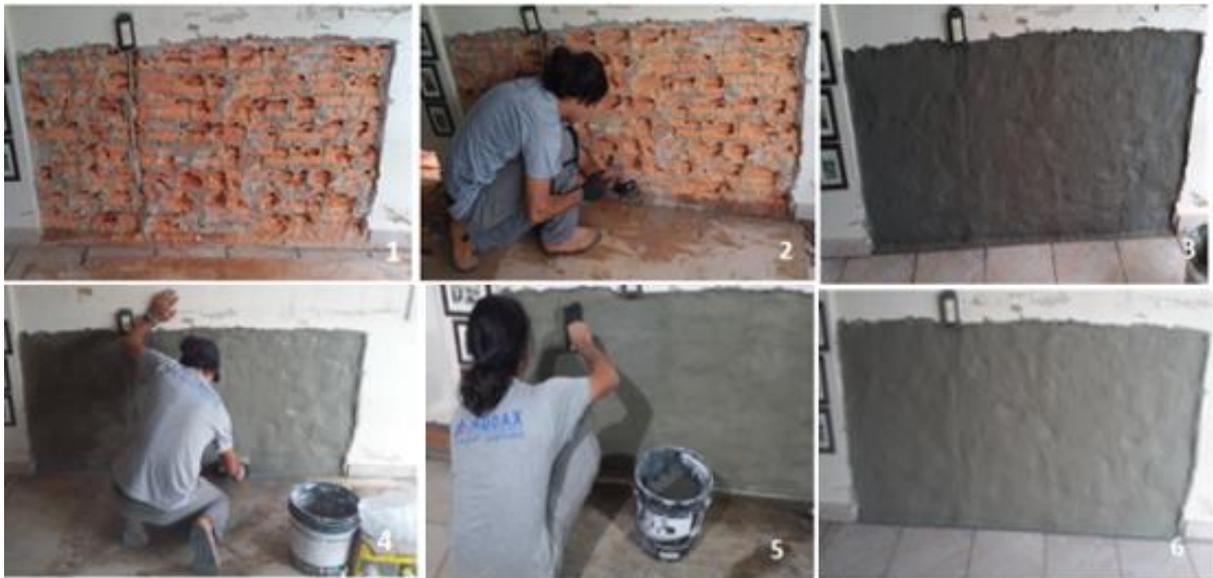
Figura 3 – Passo 1, 2, 3, 4, 5 e 6

Na figura 3 apresenta-se as etapas de execução do método 1, do passo 1 a 6 e na figura 4, as etapas 7,8 e 9, como é descrito na tabela 1. Se tratando de um método de recuperação convencional, foi utilizado um impermeabilizante semiflexível. Que refere-se a uma argamassa de cimento modificada com polímeros, formulada especialmente para impermeabilização de elementos de concreto ou alvenaria.

Passo	Procedimento de Recuperação da Umidade Ascendente
1	Remoção do reboco da parede a uma altura de 0,50 metros acima da umidade apresentada.
2	Realização de reparos em nichos e falhas de concretagem na estrutura ou na alvenaria.
3	Execução de uma camada de regularização na alvenaria.
4	Aplicação da primeira demão de impermeabilizante na superfície.
5	Aplicação da segunda demão de impermeabilizante na superfície.
6	Aplicação da segunda demão de impermeabilizante na superfície.
7,8 e 9	Reexecução (chapisco, reboco e pintura) da parede.

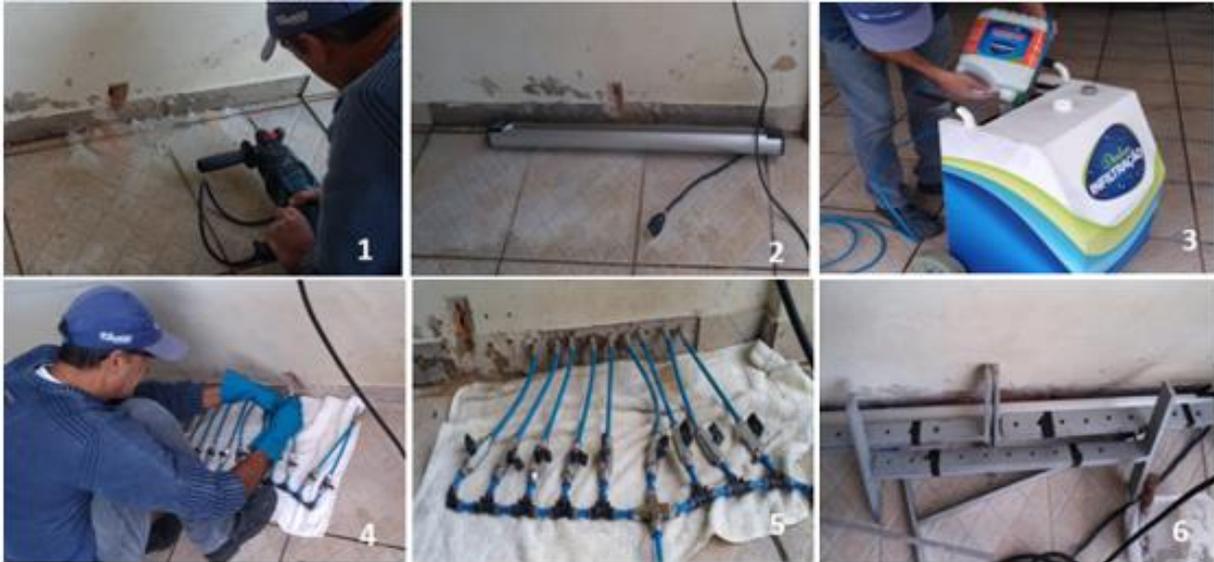
Figura 5 – Passo 1, 2, 3, 4, 5 e 6

Na figura 5 é demonstrado o passo a passo de 1 a 6 das etapas de execução desse método, descrito na tabela 3.

Passo	Procedimento de Recuperação da Umidade Ascendente
1	Execução de furos com um diâmetro de 6 mm, à uma altura de 0,15 m do piso e uma distância de 0,05m entre eles.
2	Posicionamento da luz infravermelha (667 V), para a secagem inicial da parede.
3	Preparação do cristalizante líquido para ser inserido nos furos.
4	Introdução dos difusores nos furos, até 3/4 da profundidade da parede
5	Injeção dos cristalizantes à base de silicatos e resinas.
6	Posicionamento da luz infravermelha, para a cristalização do impermeabilizante na parede.

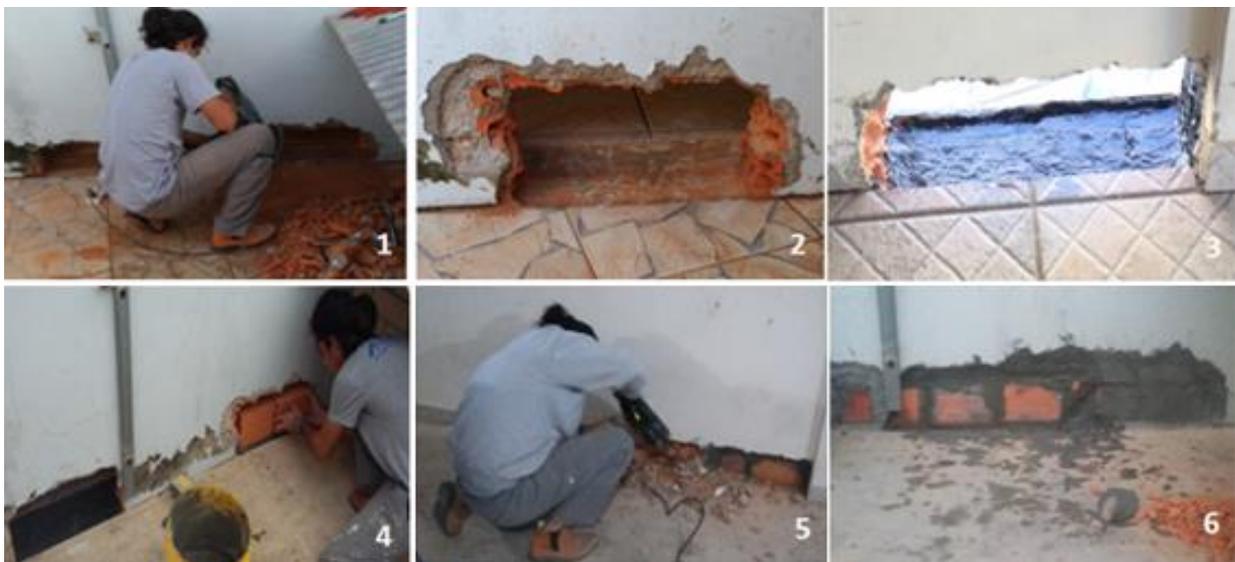
Figura 6 – Passo 1, 2, 3 e 4

Para a impermeabilização da viga foi utilizado o hidroasfalto, um tipo específico de impermeabilizante. Ele é uma emulsão asfáltica que apresenta secagem rápida e forma uma película elástica, inibindo a passagem da umidade, é indicado para a aplicação em superfícies de concreto ou alvenaria, tais como: alicerces, baldrames. Na figura 6 é apresentado o passo a passo de 1 a 6 desse método de recuperação e na figura 7 os passos de 7 a 9, descritos na tabela 4.

Passo	Procedimento de Recuperação da Umidade Ascendente
1	Execução de um corte longitudinal na alvenaria, em trechos alternados, com uma altura de 0,20m acima da viga de baldrame e uma extensão de 0,50 m.
2	Retirada da impermeabilização existente e limpeza da viga de baldrame.
3	Aplicação de uma camada de impermeabilizante líquido em toda extensão do corte.
4	Reconstrução da alvenaria nos trechos (assentamento dos blocos cerâmicos).
5	Repetição do procedimento nos trechos intermediários.
6,7,8 e 9	Reconstrução da alvenaria, com a realização do chapisco, reboco e pintura em toda extensão onde foi feito o corte.

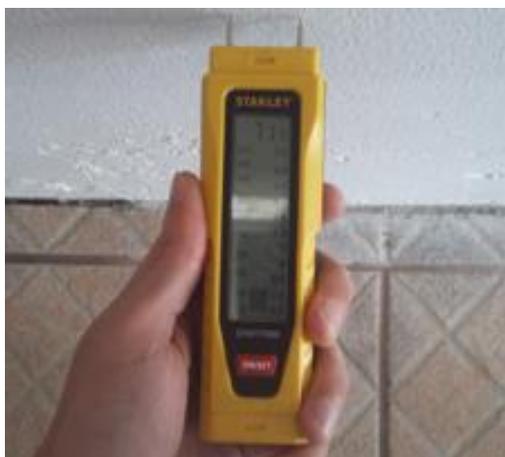
Figura 8 – Medição de umidade ascendente.

Por fim, após três meses das recuperações executadas, realizou-se uma nova medição de umidade, para obter uma referência de como estaria a umidade ascendente na parede. Como pode ser visto na figura 8, o referencial de umidade ascendente foi de 0,5.

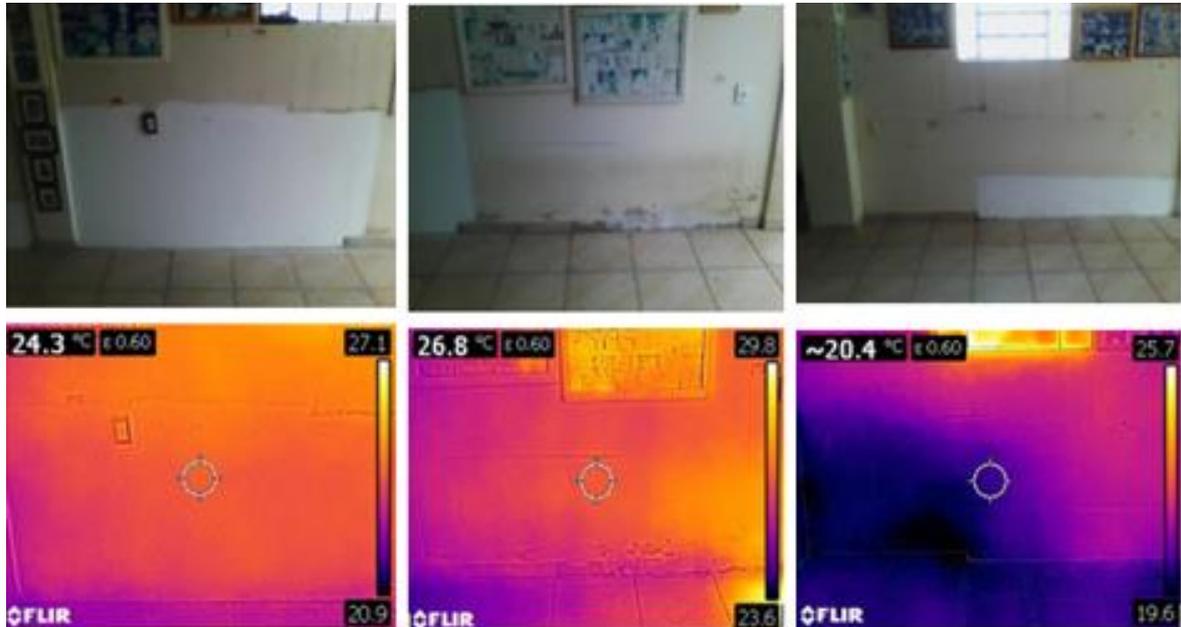
Figura 9 – Resultados obtidos com o termovisor

Com o auxílio do termovisor, conseguiu-se demonstrar bem os locais onde a umidade ascendente foi sanada, como pode ser visto no esquema de fotos abaixo que mostra o resultado do método utilizando impermeabilizante líquido, cristalizantes líquidos e o método onde foi impermeabilizada a viga de baldrame, respectivamente.

Na imagem que representa os resultados do método 03, ao lado direito é o local onde houve a recuperação, enquanto do lado esquerdo da imagem é o local onde não foi executado a recuperação, apresentando-se dessa forma cores frias, indicando a presença de água na parede. Também é importante destacar que durante esse período de três meses houve chuvas intensas. E nesta residência, a viga de baldrame é enterrada, estando em contanto direto com o solo úmido, sendo assim é normal ainda haver incidência de umidade nesta parede.
