**UNIVERSIDADE DO EXTREMO SUL CATARINENSE - UNESC  
PROGRAMA DE PÓS-GRADUAÇÃO EM CIÊNCIA E  
ENGENHARIA DE MATERIAIS – PPGCEM  
MESTRADO EM CIÊNCIA E ENGENHARIA DE MATERIAIS**

**ANÁLISE DA RELAÇÃO ENTRE RUGOSIDADE  
SUPERFICIAL E RESISTÊNCIA AO ESCORREGAMENTO DE  
REVESTIMENTOS CERÂMICOS SUBMETIDOS AO  
DESGASTE**

Dissertação de mestrado apresentada ao Programa de Pós-Graduação em Ciência e Engenharia de Materiais – PPGCEM da Universidade do Extremo Sul Catarinense – UNESC, como requisito à obtenção do título de Mestre em Ciência e Engenharia de Materiais.

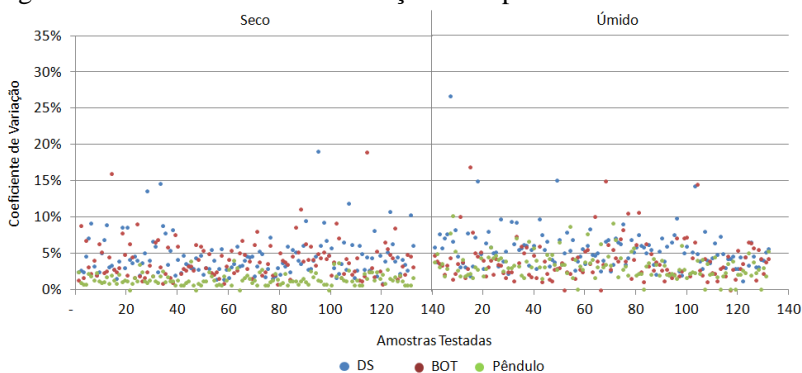
Figura 43 – Variabilidade das Medições – Superfície Decorada Natural

Assim como na superfície acetinada o Pêndulo apresentou uma baixa variação dos resultados, pois o coeficiente de variação foi inferior a 5%, o DS - Dynamic Slip e o BOT apresentaram variação maior. Na condição úmida, a variabilidade do Pêndulo foi maior comparando com a condição seca, mas ainda assim inferior aos demais métodos.
